# Granskingsrapport

| Rapporttittel<br>Gransking av hendelse på Transocean Searcher der BOP falt<br>rundt en meter under klargjøring for kjøring av BOP 2.6.2007 | Aktivitetsnummer<br>52E71 |

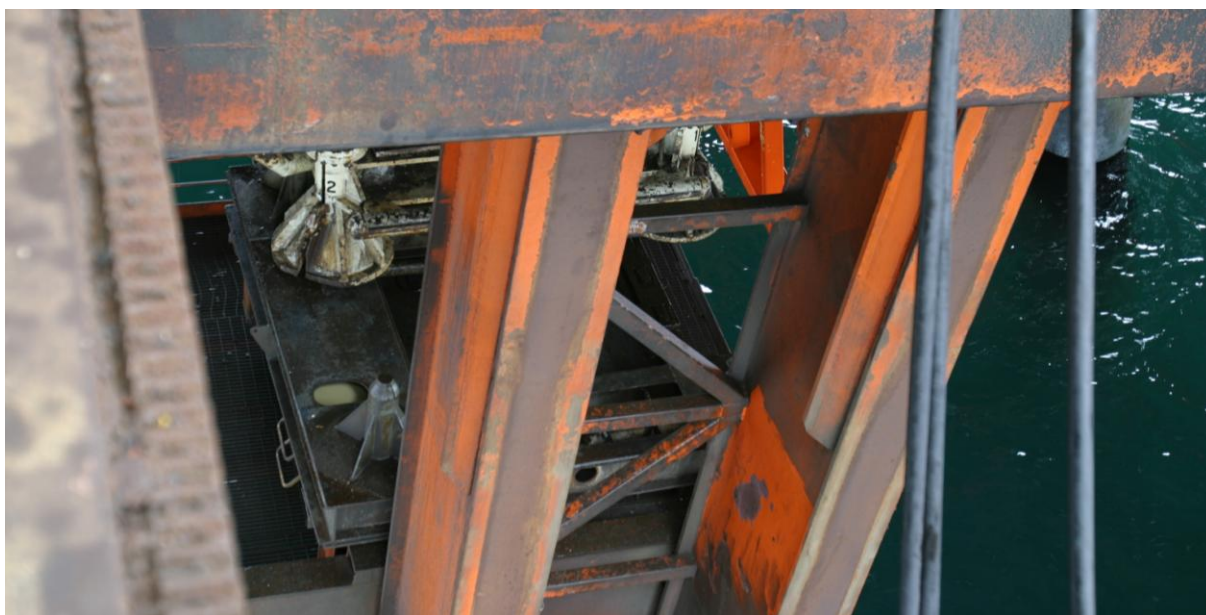
Mens BOPen var løftet klar av transportvognen som hadde transportert den fra lagringsplass, og transportvogn var på vei tilbake – slapp løfteredskapet stigerøret og BOPen falt ned på enden av transportvognen. Der ble den stående med helning (ca 9 grader), og de to stigerørsleddene sto skrått i boretårnet. Vekten som var registrert i heisespillet var om lag 207 tonn inklusiv blokk, hvorav BOP og stigerør utgjorde om lag 180 tonn. Uttalelser fra intervjuene indikerer at det kun ville ha vært snakk om få sekunders videre kjøring av transportvognen før BOP hadde truffet vognen på en slik måte at BOP hadde falt i sjøen.

Øverste bilde viser hvor BOP landet på BOP carrier (sett ovenfra), nederste bilde viser dette sett fra siden.

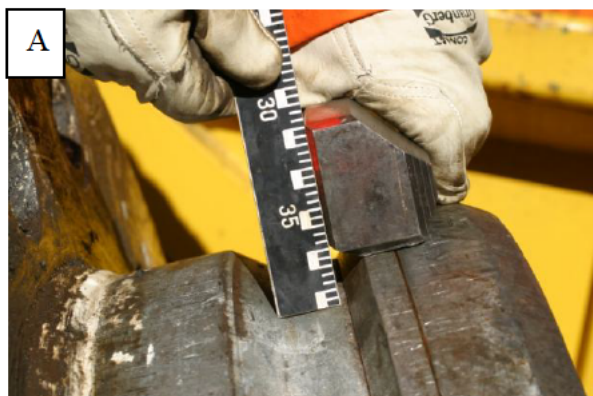
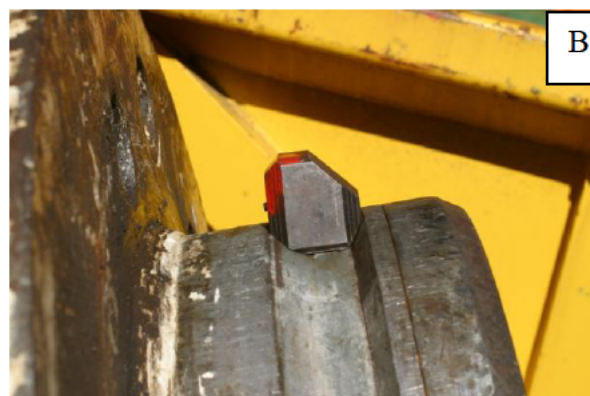
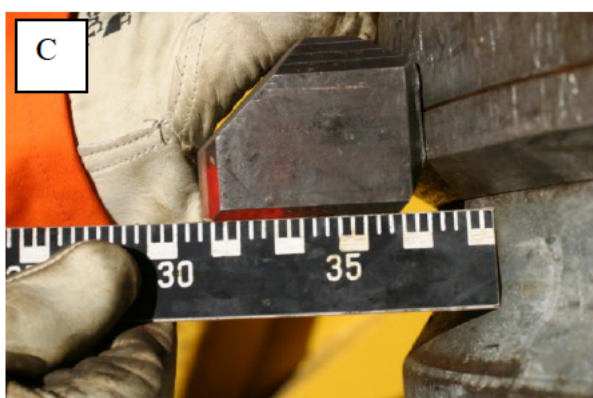
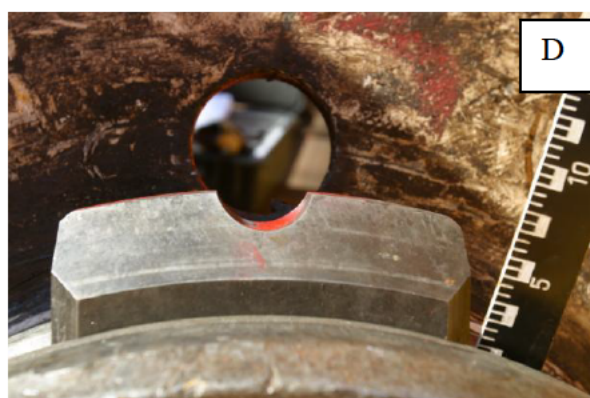
Alle de tre nevnte løfteredskapene er designet med et spor rundt omkretsen som seks låseklosser på stigerørene skal tvinges inn i ved at bolter skrus inn i et spor på utsiden av stigerørene. Disse boltene skal strammes til med et spesifisert moment, og det skal måles en spesifisert avstand fra topp av plate til et nærmere spesifisert punkt på kloss som skruen går inn i. Denne avstanden varierer for de tre redskapene (hhv 54 mm for det redskapet som ikke lenger var i bruk, 92 mm for det redskap som var i bruk ved hendelsen og 102 mm for det redskapet som ble brukt til å sikre BOP etter hendelsen hadde inntruffet).

Bildene viser detaljer vedrørende plassering av låseklossen (doggen) i løfteredskapet. Bilde B og D viser korrekt plassering.

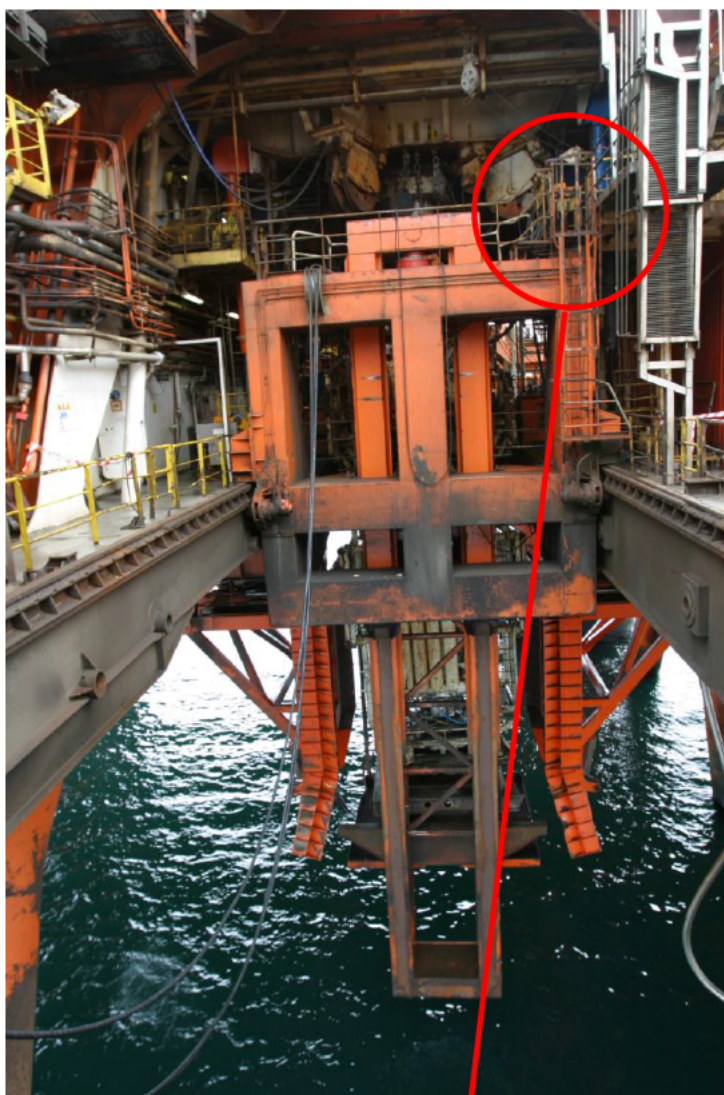
Øverste bilde  
viser BOP  
transportvogn.

Bilde under viser  
posisjon til føreren  
av transport  
vognen.
