# Granskingsrapport

| Rapporttittel<br>Gransking av hendelse på Transocean Searcher der BOP falt<br>rundt en meter under klargjøring for kjøring av BOP 2.6.2007 | Aktivitetsnummer<br>52E71 |

Under transport/løfting av BOP på Transocean Searcher sviktet forbindelsen mellom BOP/stigerør og løfteinnretningen (heisespillet). BOP (om lag 200 tonn) falt ca en meter og ble stående på kanten av transportvognen. Årsaken til hendelsen kan sannsynligvis knyttes til feil ved montering av løfteredskap til stigerørsseksjon.

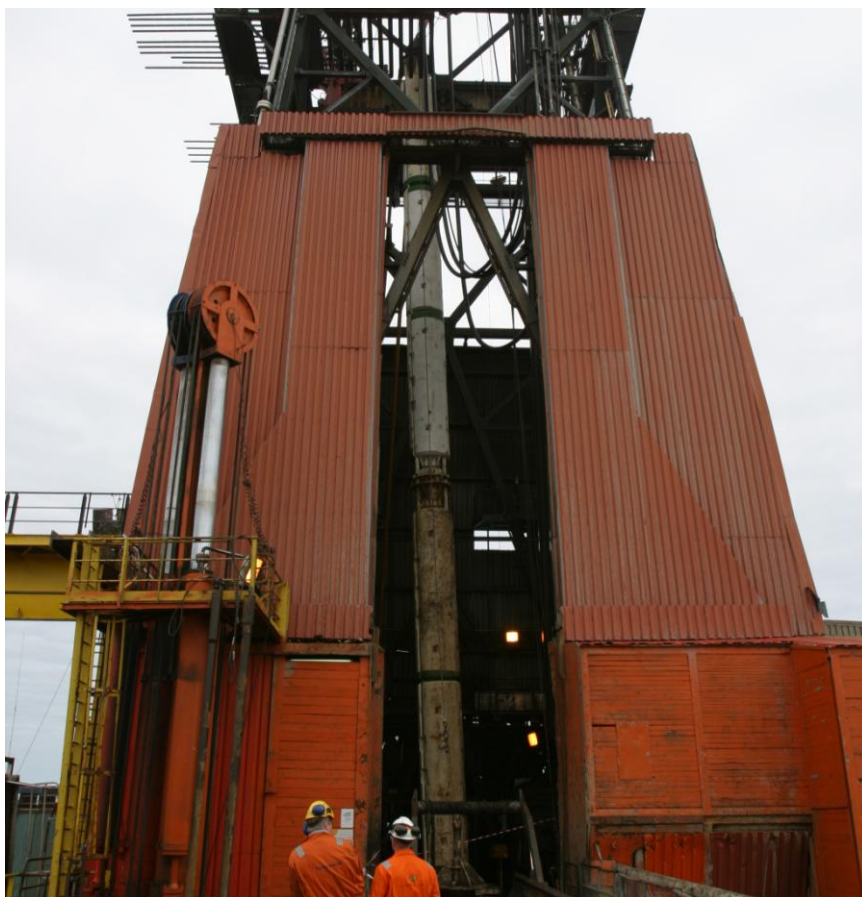
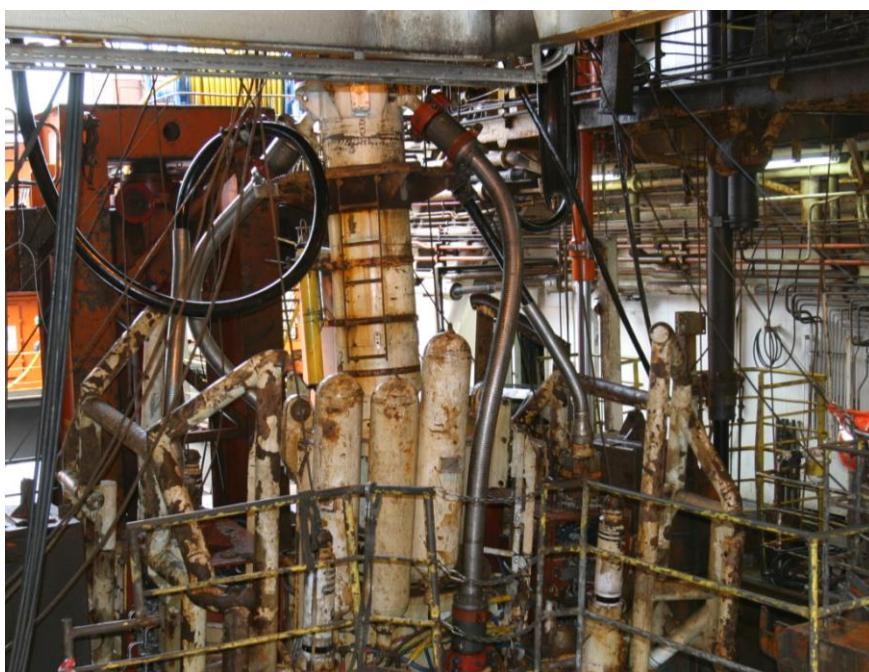
Øvre bilde: riser slik den ble stående opp i boretårnet.  
Nedre bilde: topp av BOP i moonpool området.

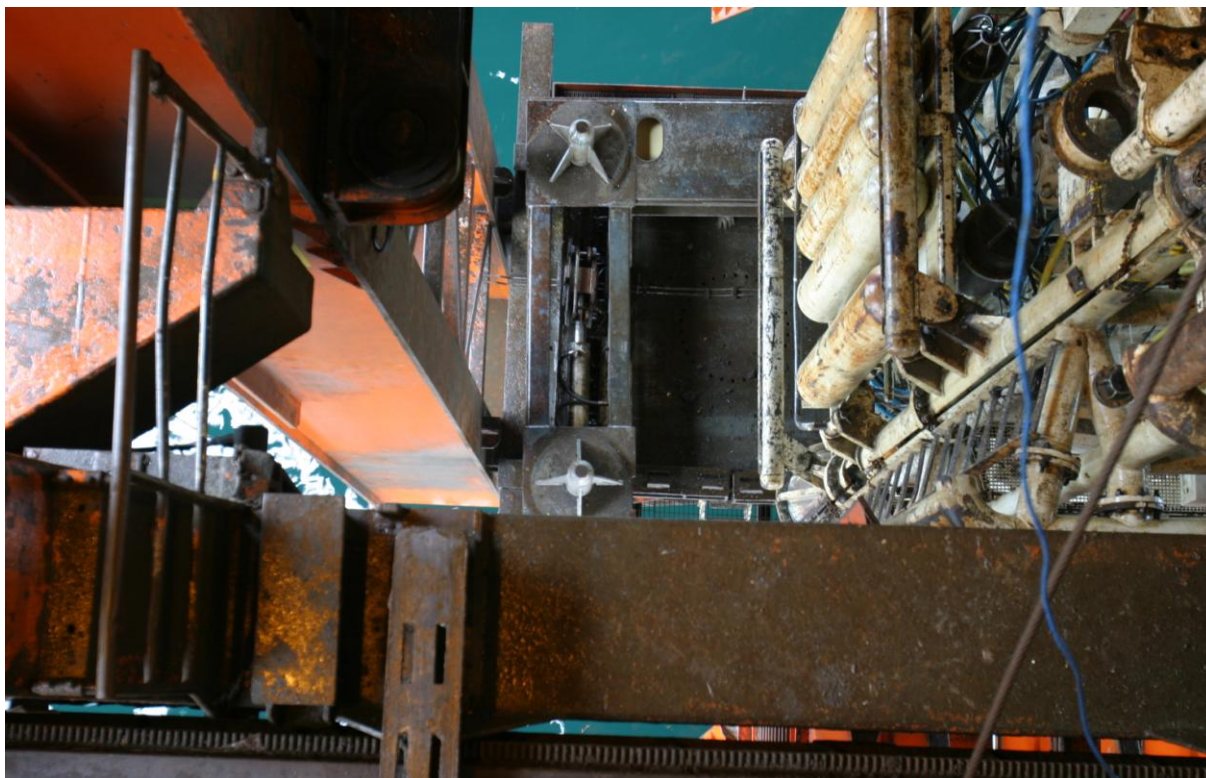
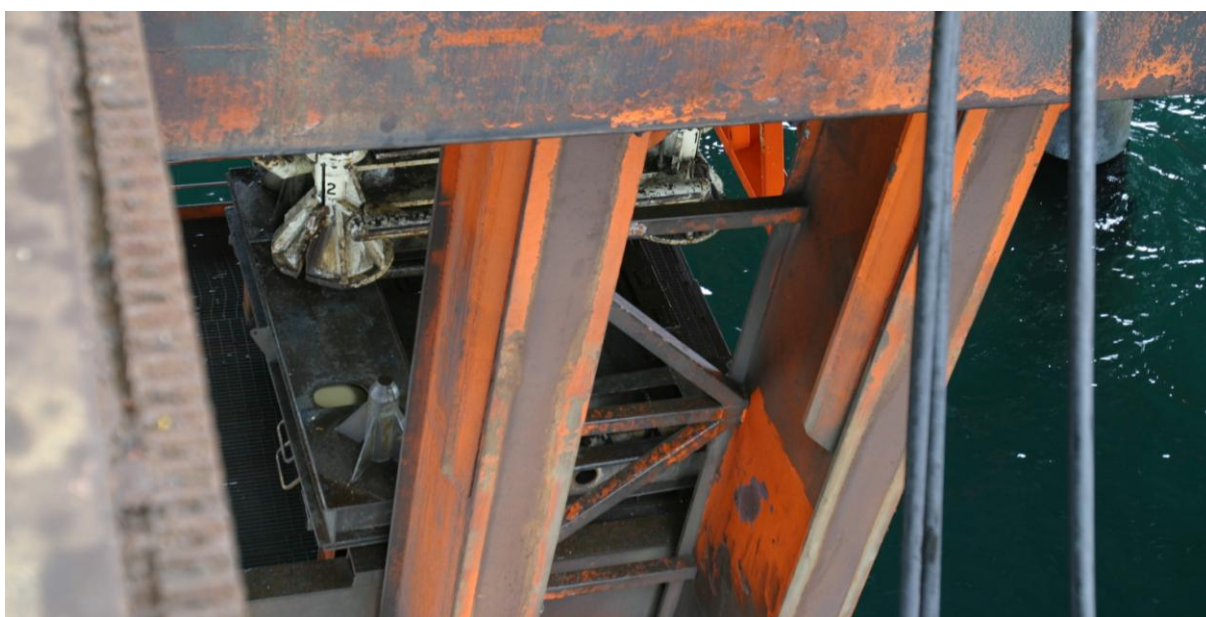
Øverste bilde viser hvor BOP landet på BOP carrier (sett ovenfra), nederste bilde viser dette sett fra siden.

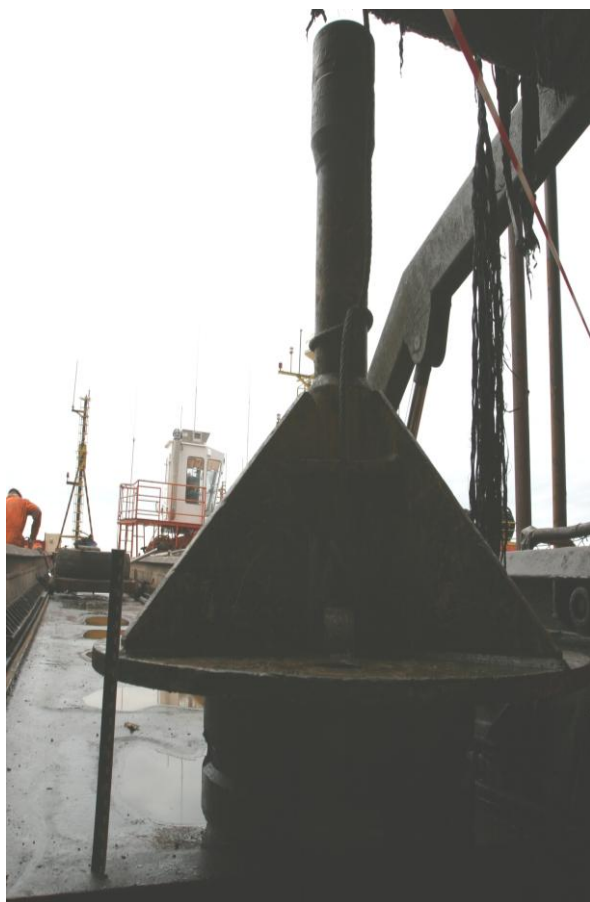
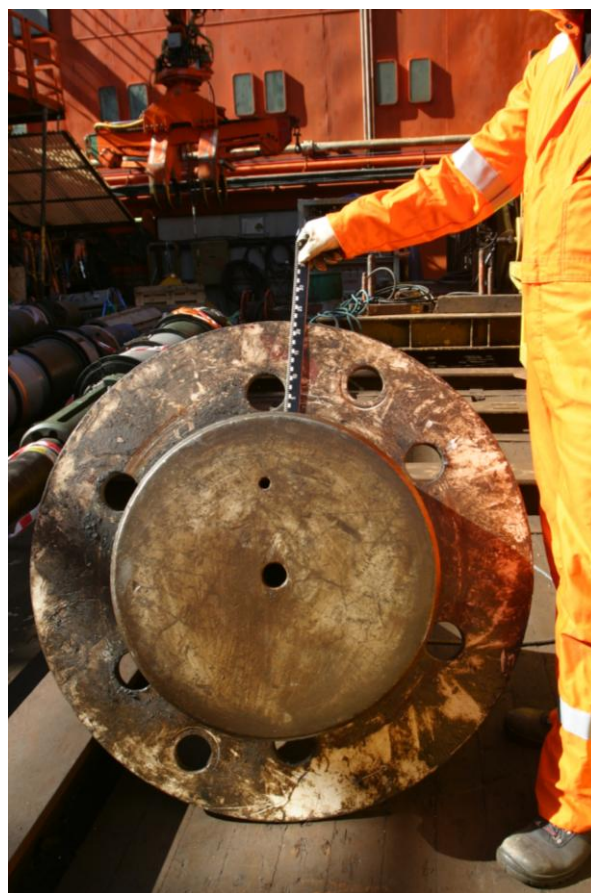
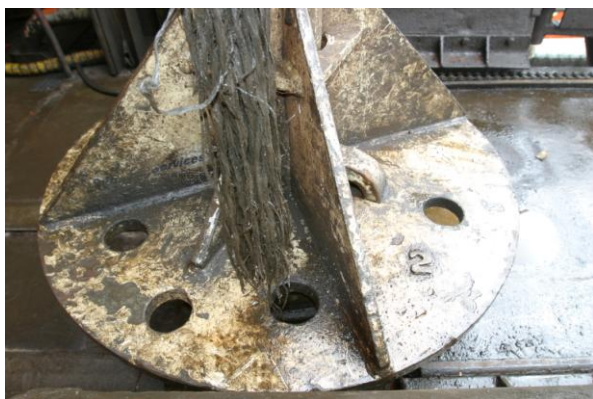
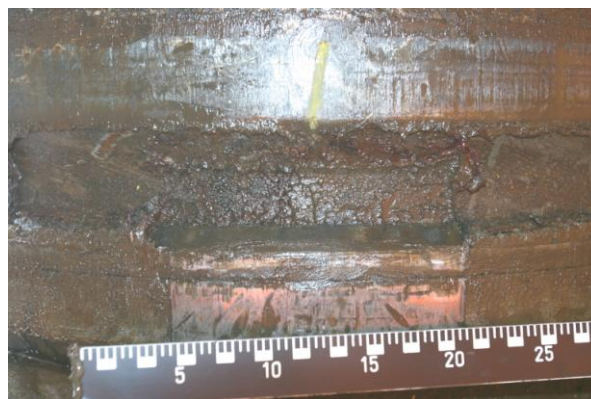
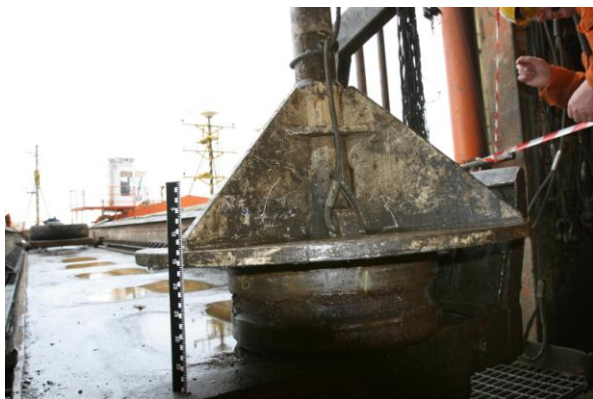
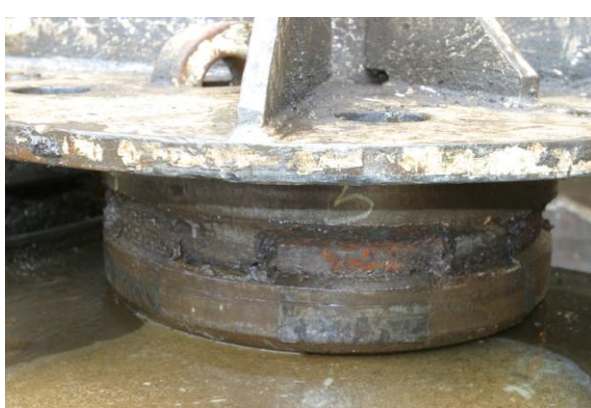
Teknisk: Det opprinnelige løfteredskapet ble, i følge informasjon fremkommet under granskingen, for noen år siden modifisert ved at det ble sveist på en krage i stål. Dette gjorde det vanskelig å se om løfteredskapet var helt inne i stigerøret før tiltrekking av festeanordning.

Det må anses å være en svakhet ved den modifiserte design at det er vanskeligere å kontrollere riktig posisjon av løfteredskap i stigerøret.

Bilder av riser løfteredskap. Merk flens som er en modifisering fra originalverktøy.

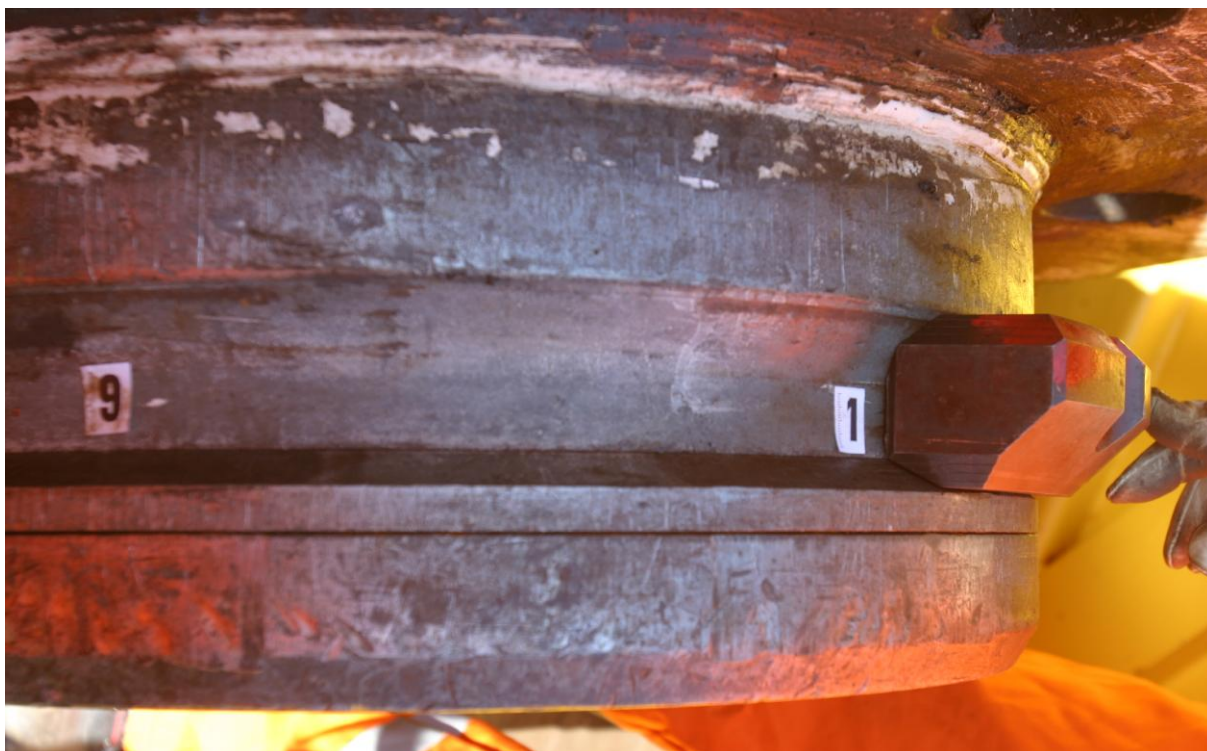
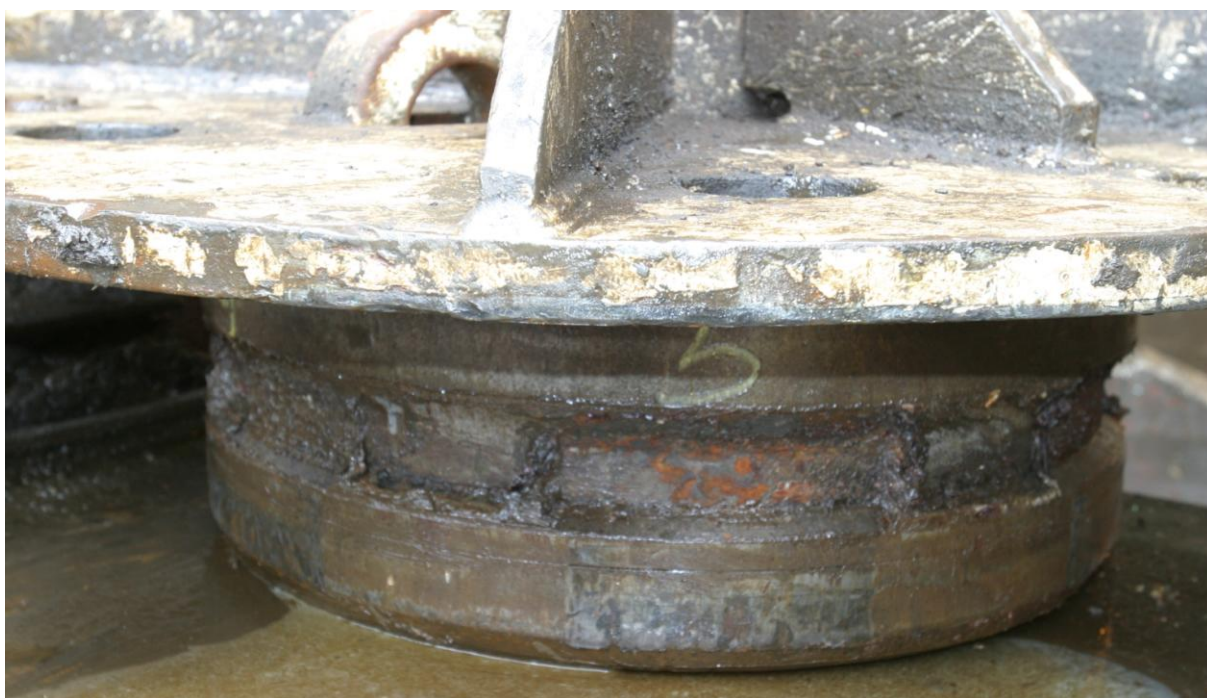
Det ble imidlertid verifisert, etter hva vi forstår, at de spesifiserte kontrollparametere ville kunne bli målt også dersom løfteredskapet bare er delvis inne i stigerøret og låseblokkene ligger på utsiden av sporet. Det spesifiserte moment oppnås fordi klossene/skruen møter motstand. Den spesifiserte avstanden stemmer ved at skruen kun blir skrudd delvis/litt inn, og kompenseres ved at det er avstand mellom løfteredskap og stigerør.

Øverste bilde viser reingjort løfteredskap der en viser riktig posisjon for 1 av de 6 låseklosser (doggene).

Nederste bilder viser det samme løfteredskap før reingjøring, legg merke til avtrykket etter låseklosser som viser den sannsynlige posisjonen til disse da hendelsen inntraff.

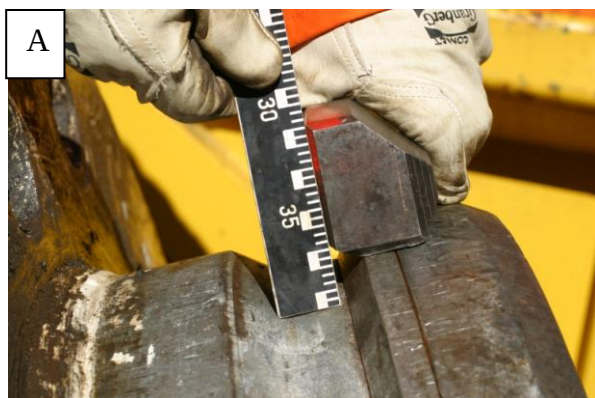
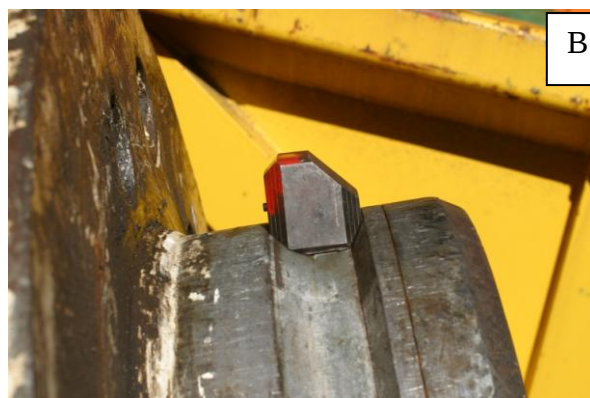
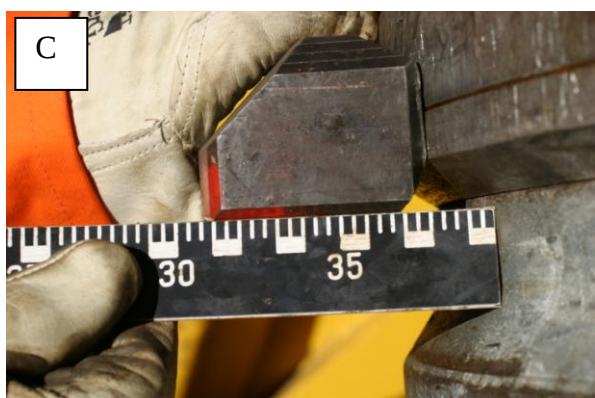
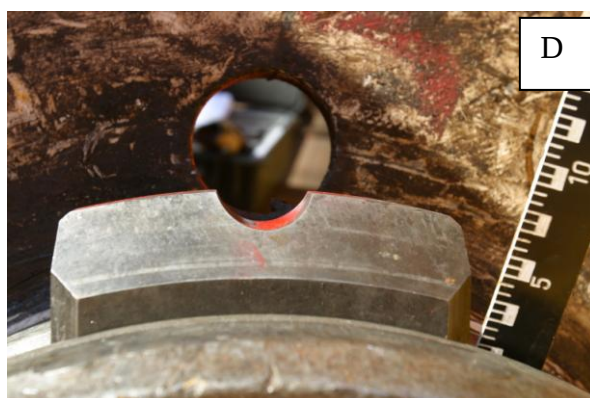
Bildene viser detaljer vedrørende plassering av låseklossen (doggen) i løfteredskapet. Bilde B og D viser korrekt plassering.

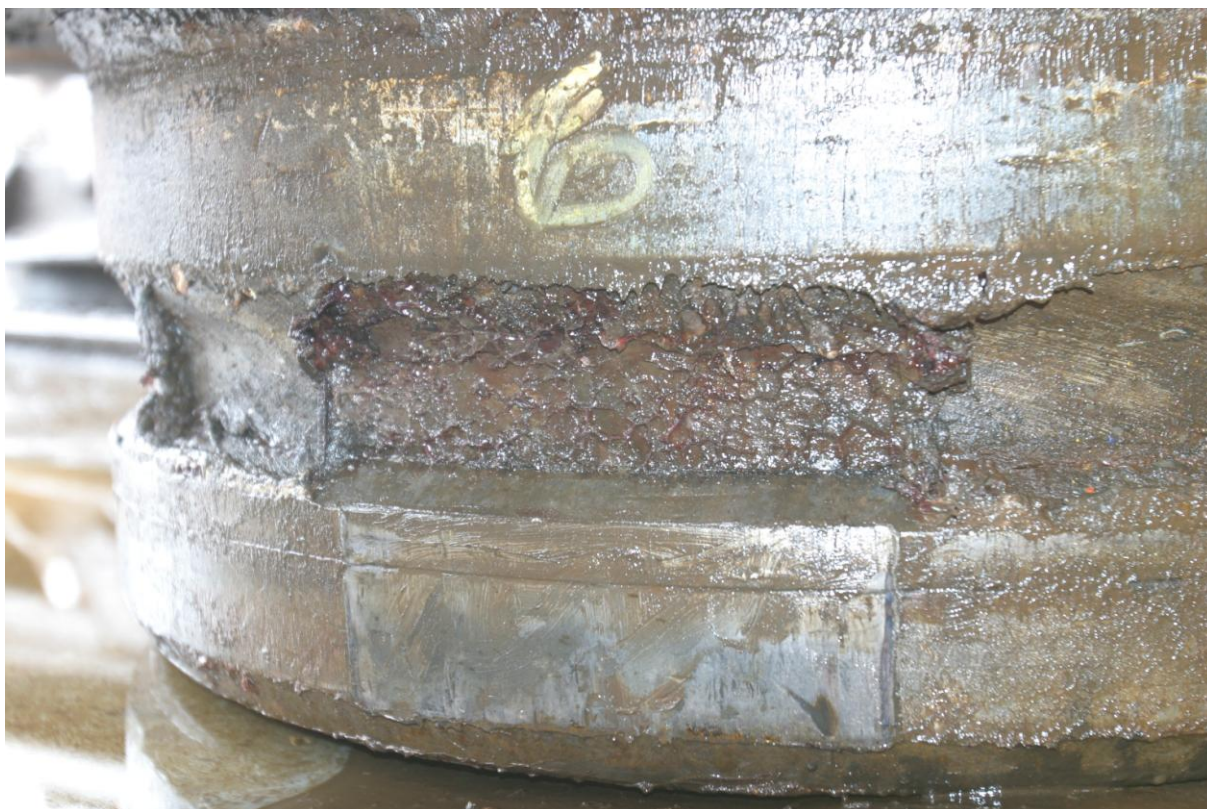
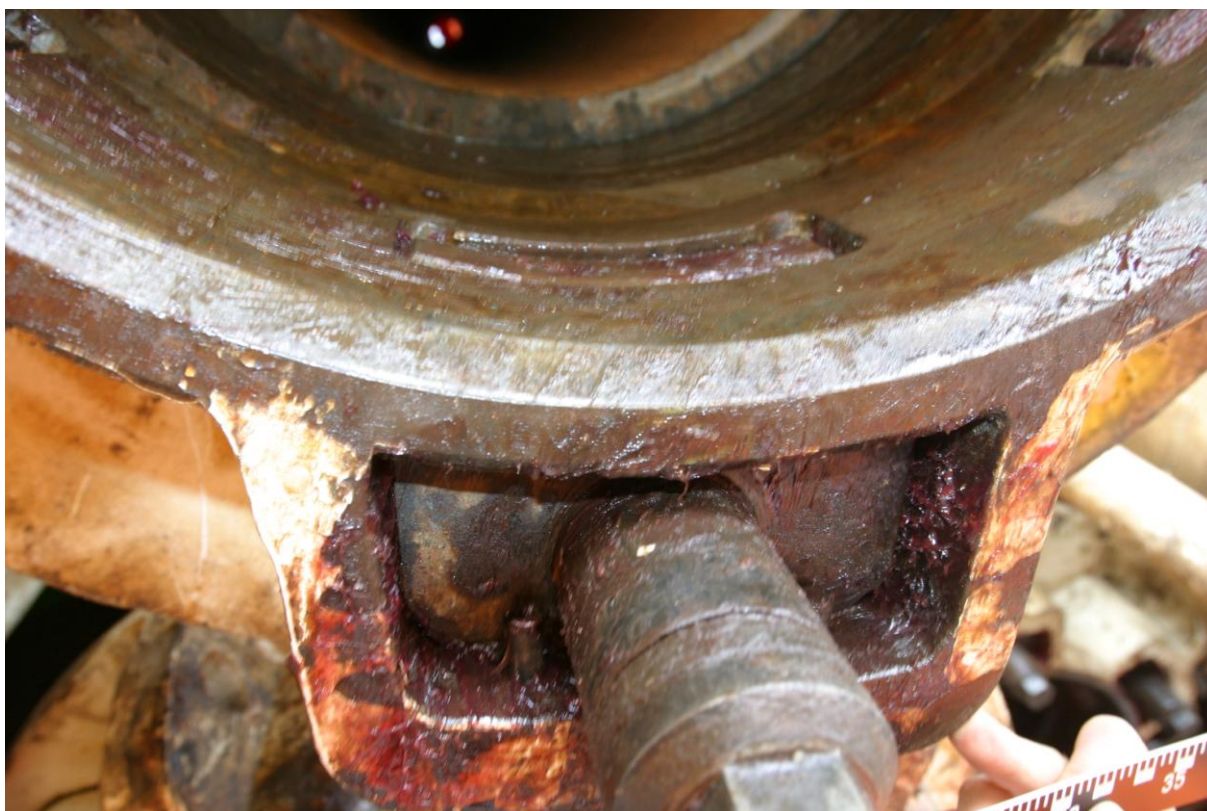
Øverste bilde viser merke av låseklossen (doggen) på kjøreverktøyet. Bilde under viser topp av stigerør (riser) og plasseringen av låseklossen i topp. Mutter nedrest i bildekant er den som brukes for å skru sammen topp og bunn klossene (dogger) for å presse ut låseklossen mot kjøreverktøyet.

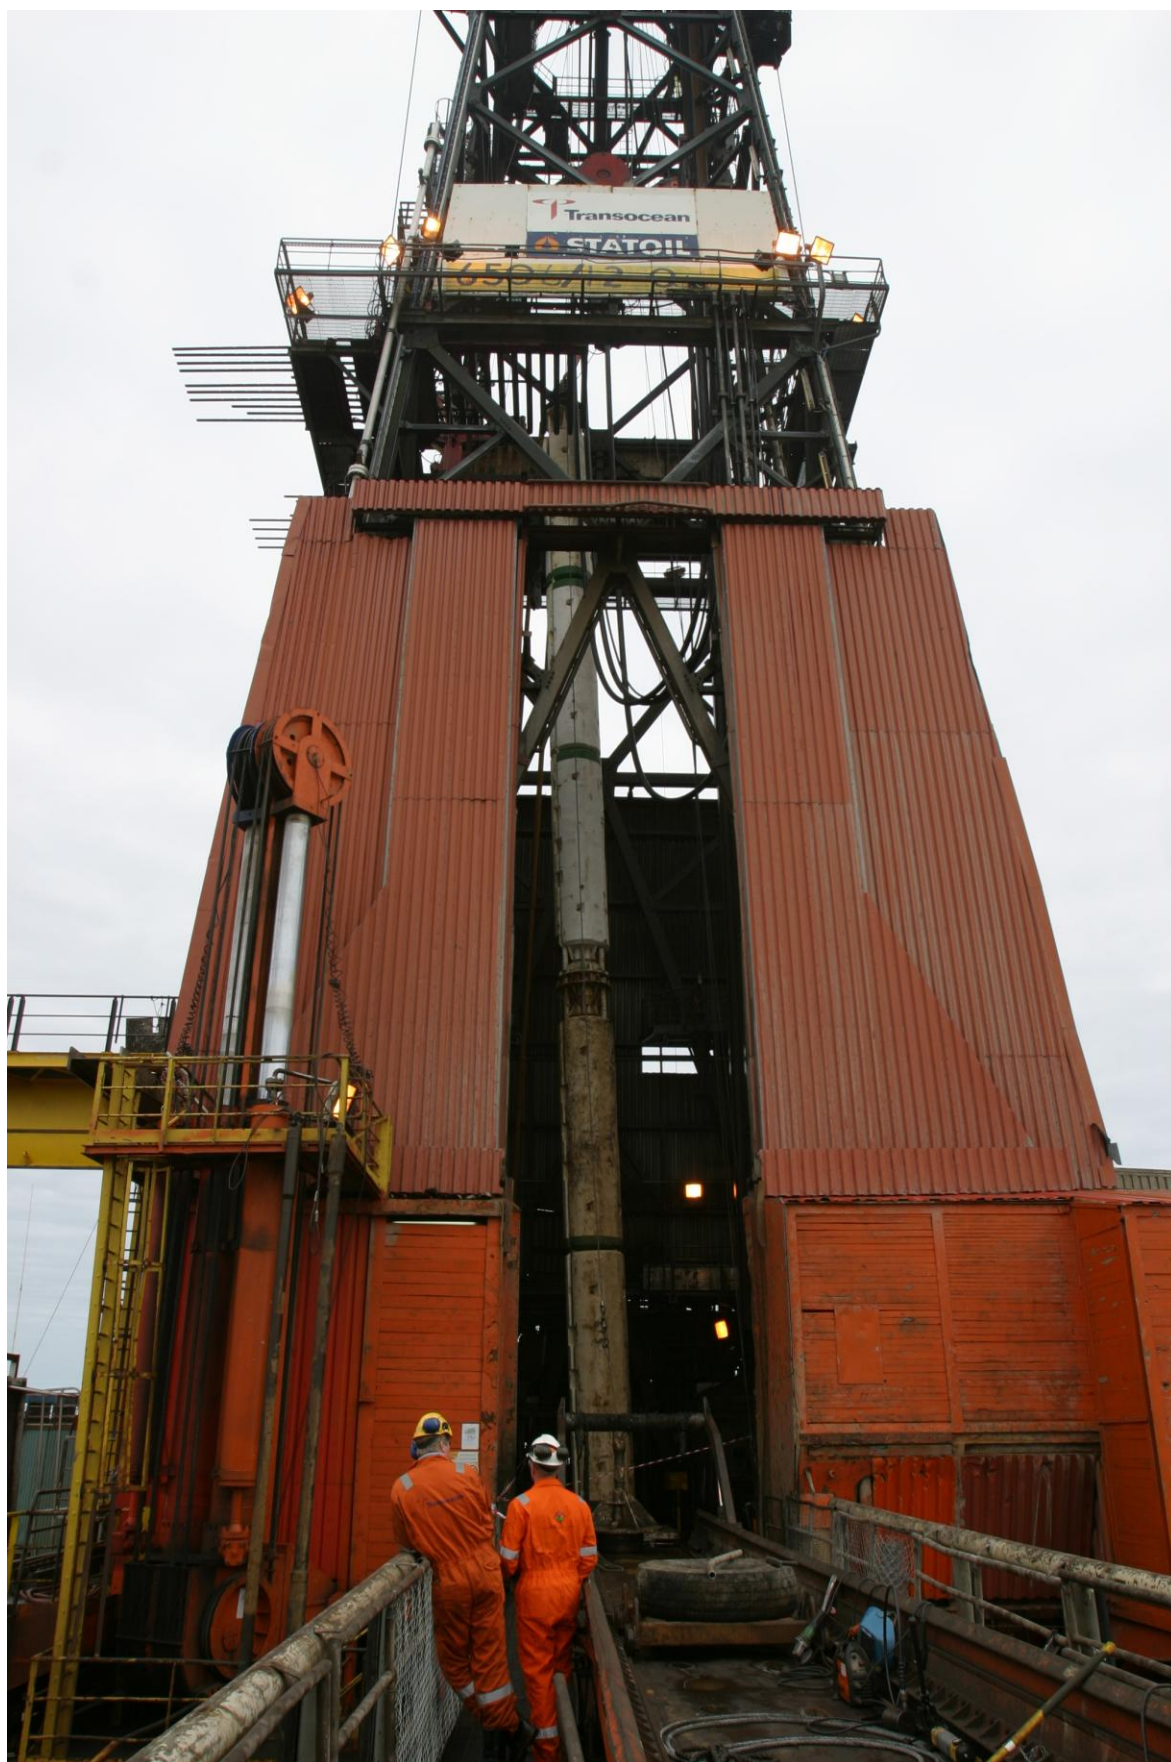
Bilde viser det 2 stigerørene slik de ble stående opp i boretårnet. Personene i bilde står i den samme posisjon som personell involvert i hendelsen.

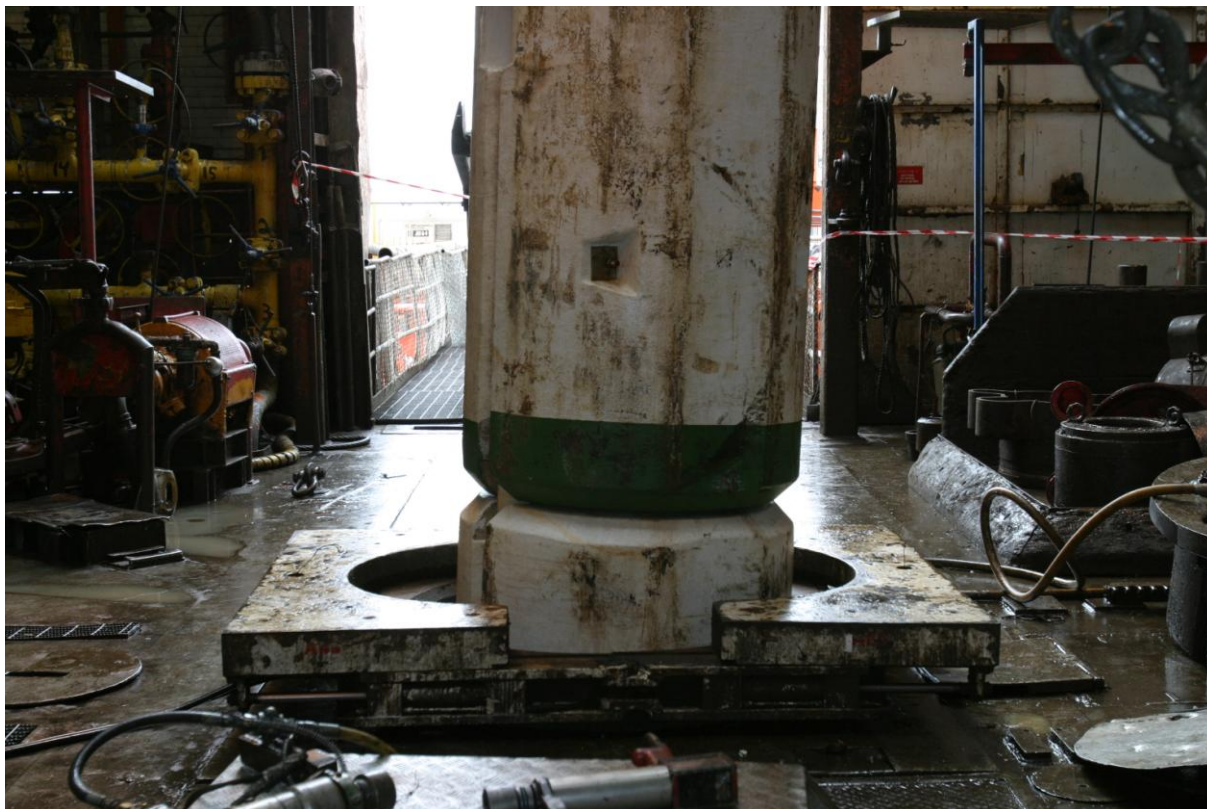
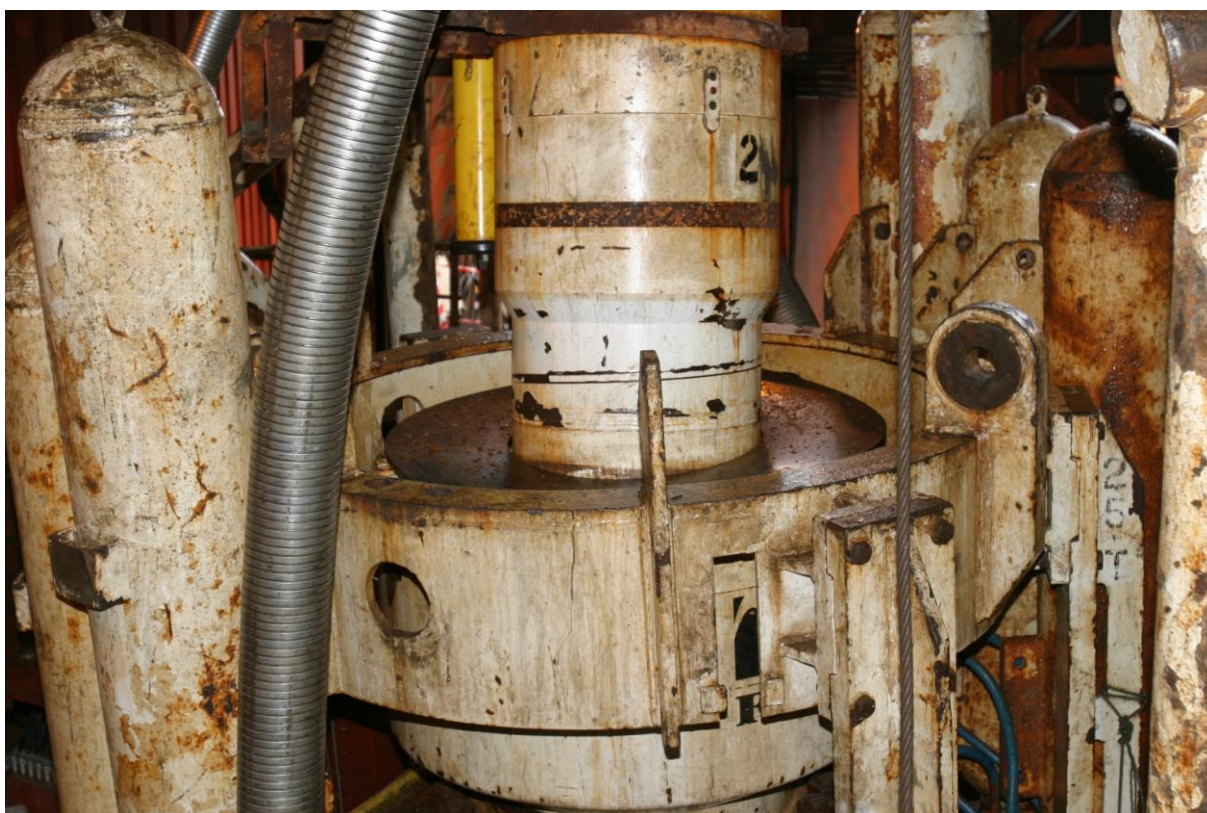
Øverste bilde viser hvordan stigerør ble sående gjennom 2spider" på boredekket.  
Bilde nederst viser "flexjoint" på BOP merk vinkel ca 9°.

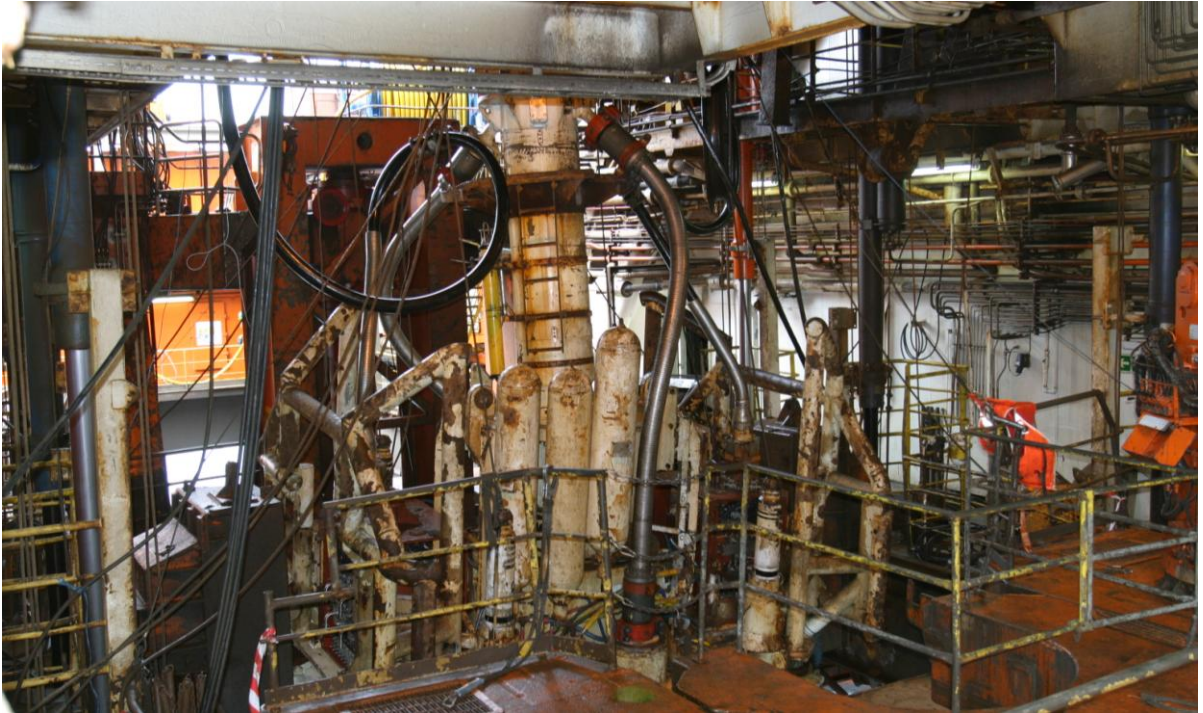
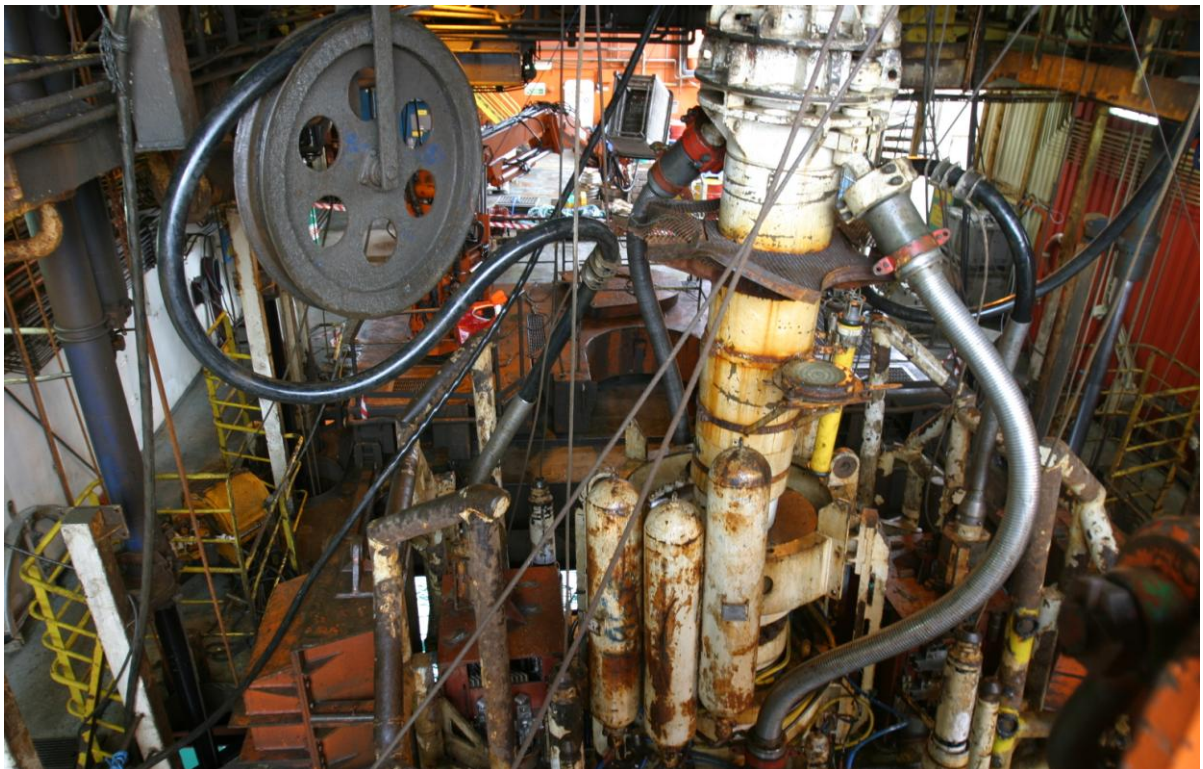
Bildene viser BOP sett i moonpool.

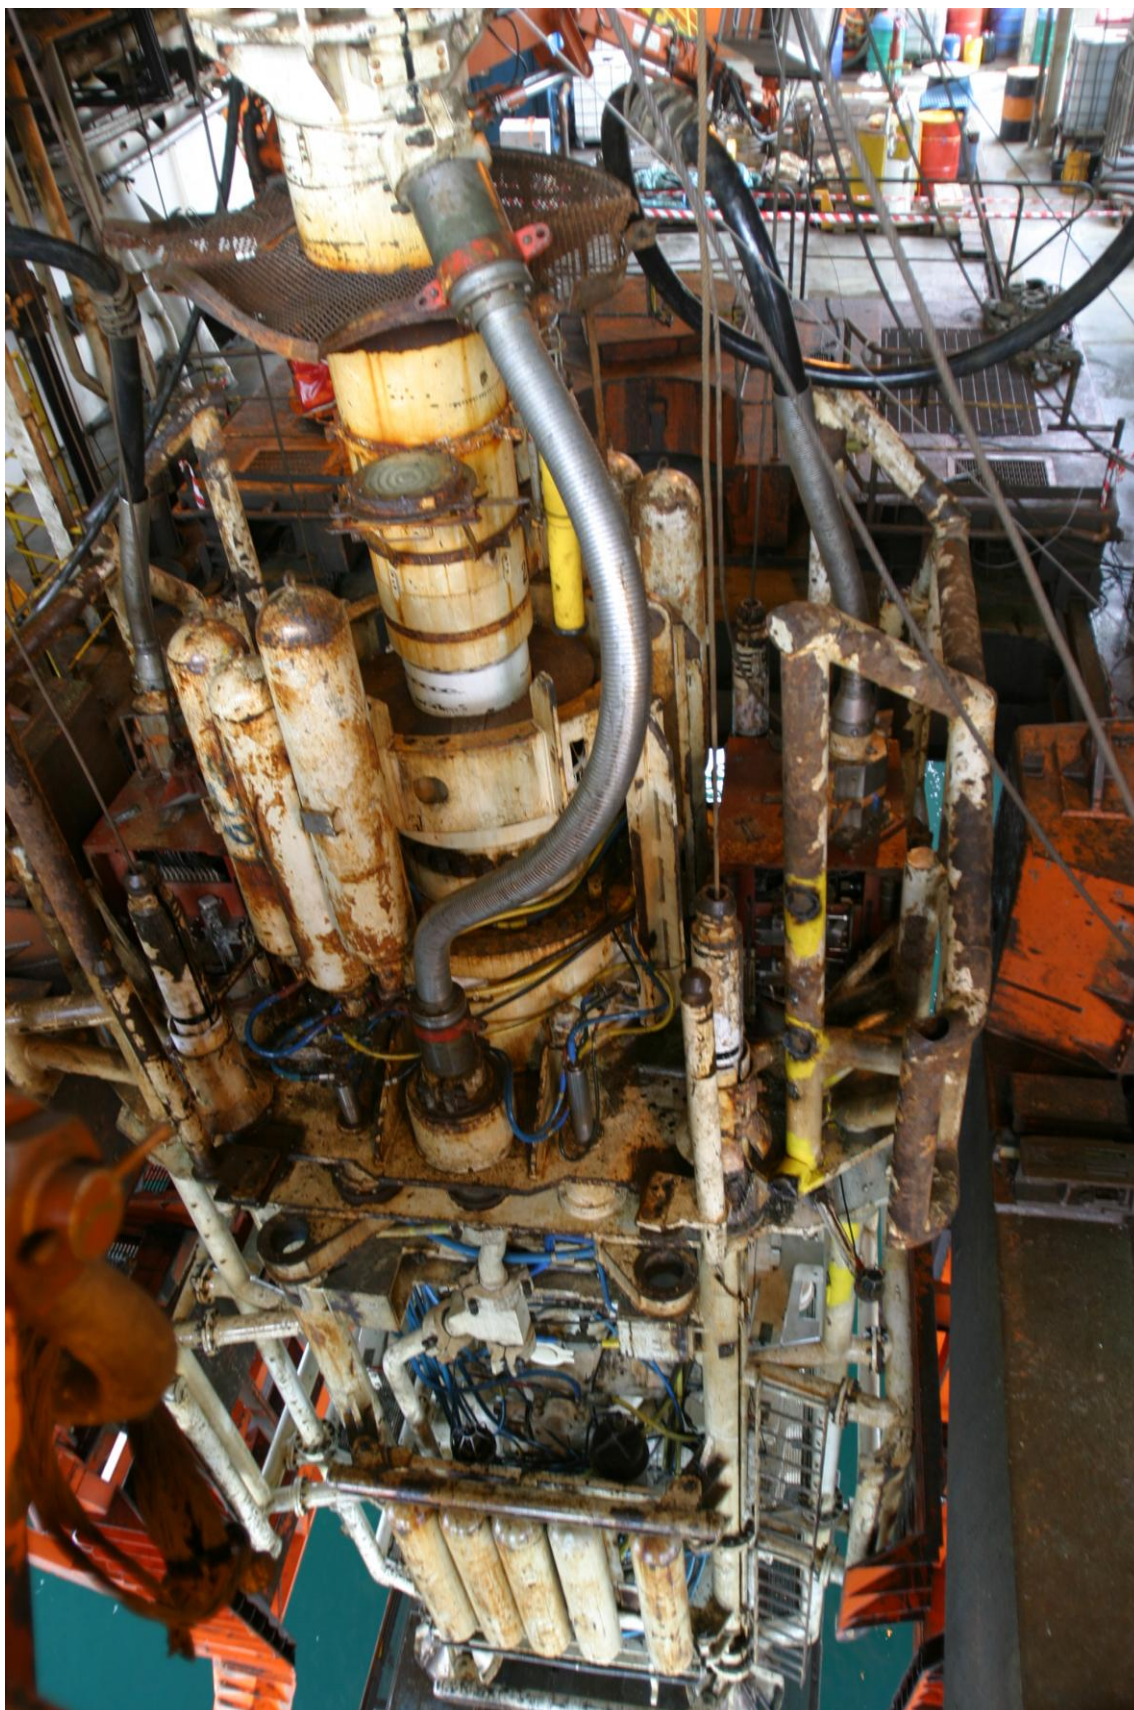
Bilde av BOP i moonpool, og deler av BOP "carrier"

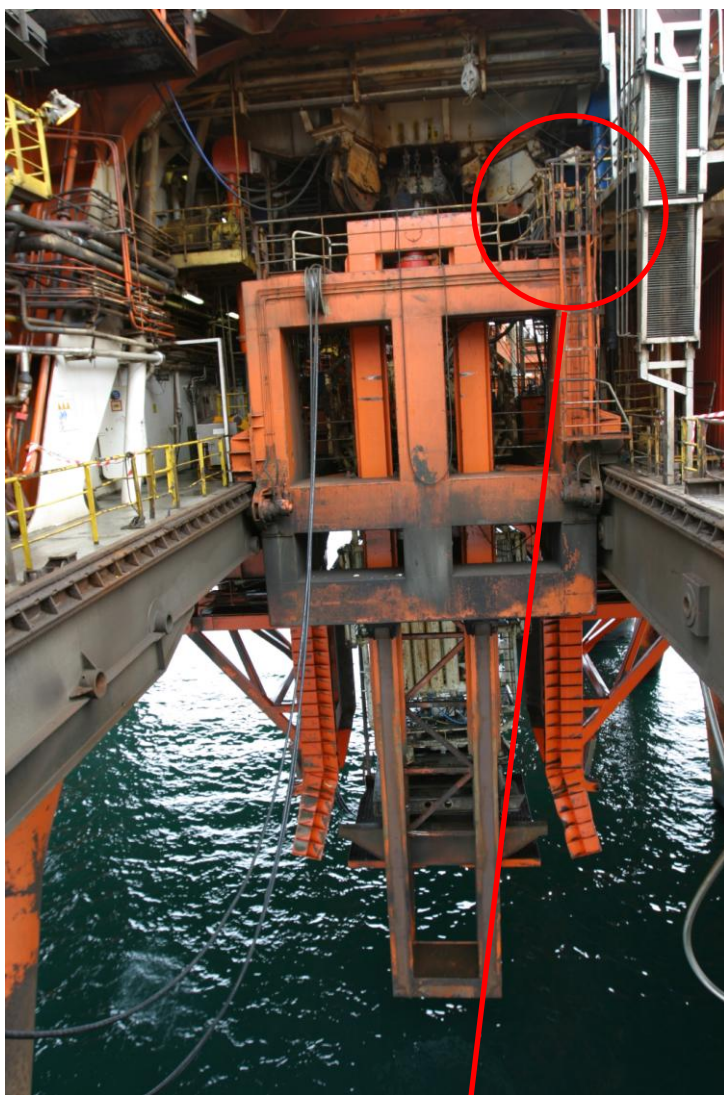
Øverste bilde  
viser BOP  
transportvogn.

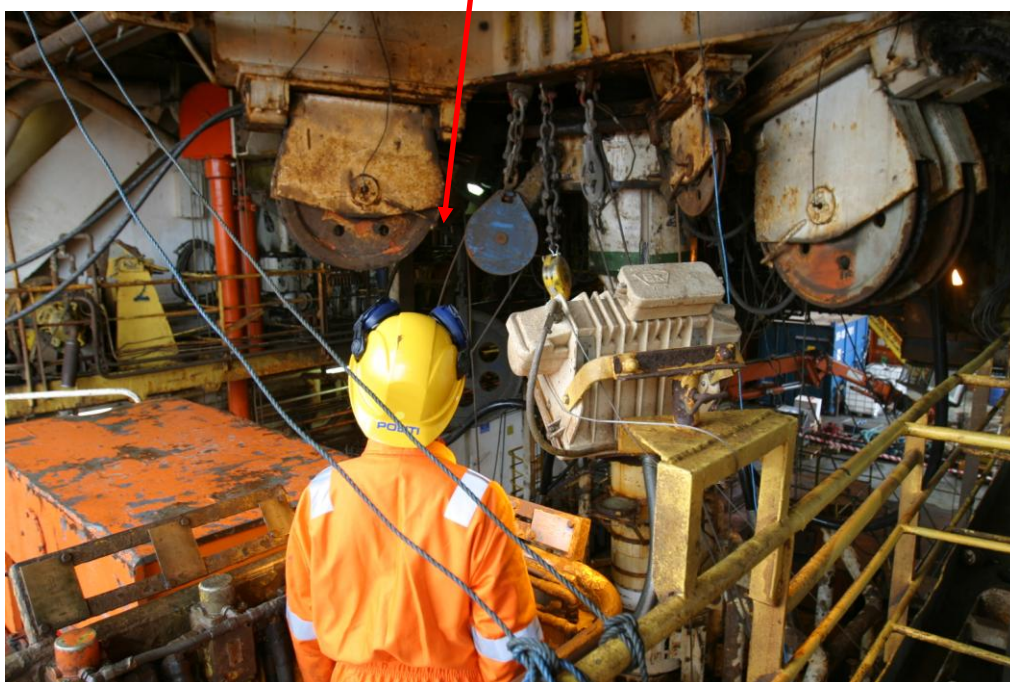
Bilde under viser  
posisjon til føreren  
av transport  
vognen.
