Granskingsrapport

Rapport	
Rapporttittel	Aktivitetsnummer
Rapport etter granskning av hendelsen med BOP kutteventildør blåst ut fra BOP under koblingstesten på <i>Rowan Stavanger</i> 14.9.2020	Equinor (001025023) Valaris (414002011)

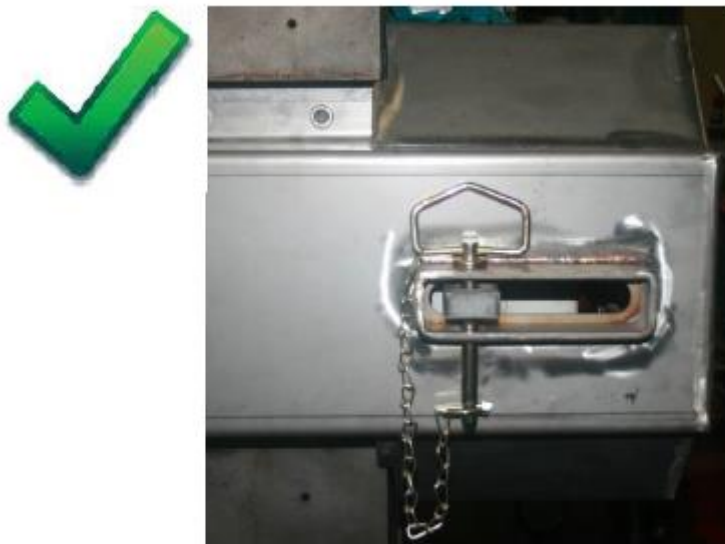
Figur 9: Bilder fra NOV sikkerhetsmelding viser riktig installering av sikringspinne

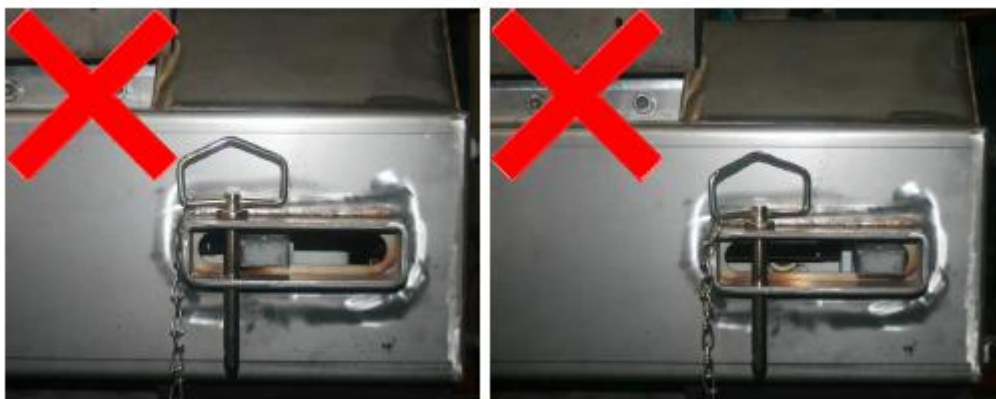
Figur 10: Feil installering

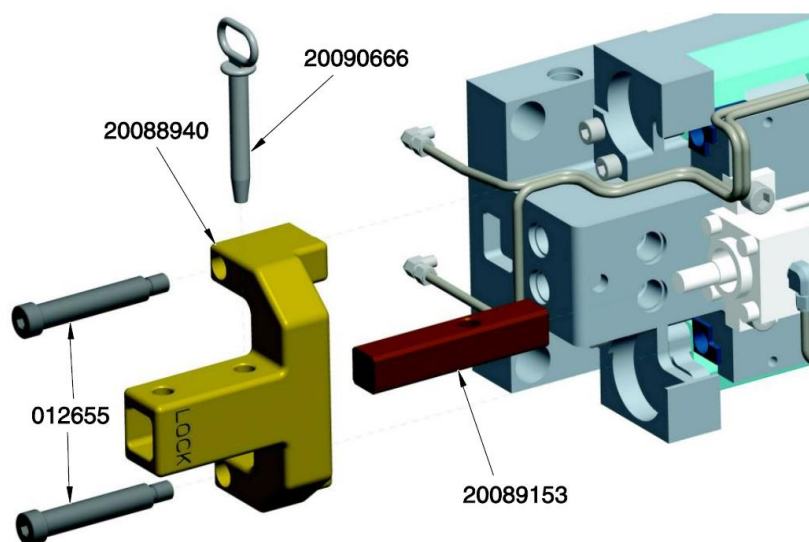
Figur 12: viser endringene av designen med delene 20088940, 20089153 og 20090666

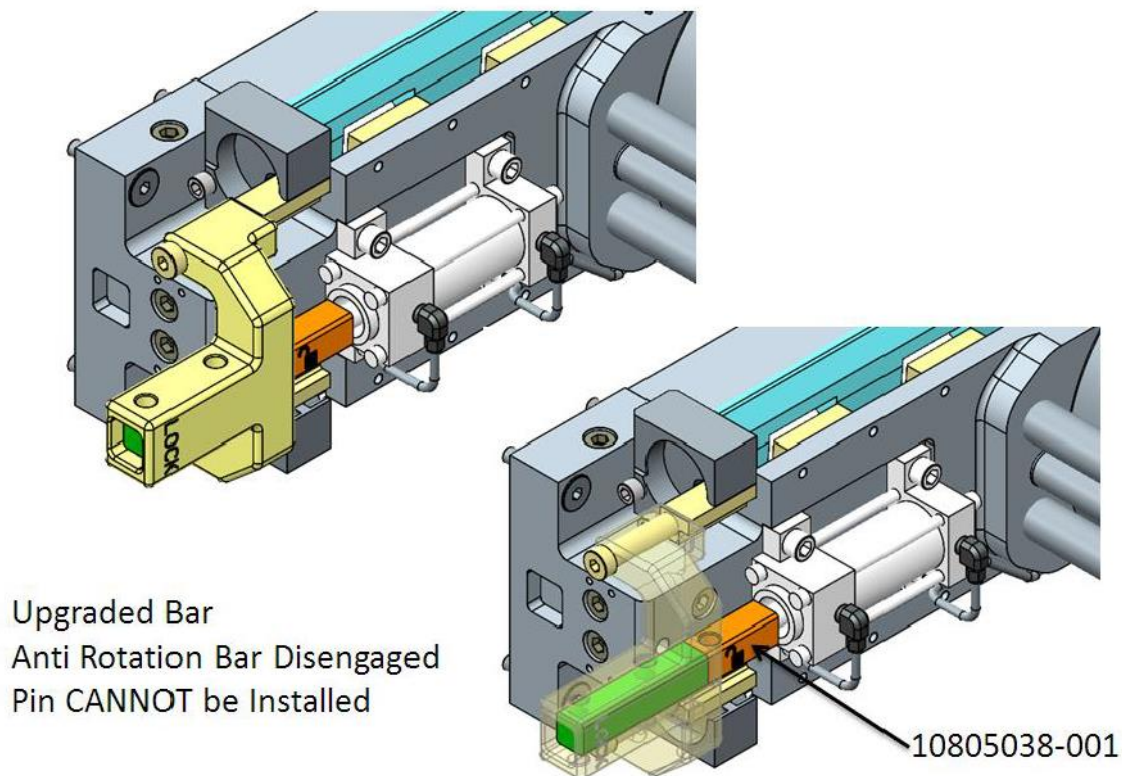
Etter hendelse med feil bruk av låsesystemet ble det sendt produktmelding fra NOV 22. september 2014 for å informere om ny oppgradering av antirotasjonslåsestangen. Antirotasjonslåsestangen (P/N 20089153), som var en del av endringen i 2012 burde erstattes med en forlenget versjon (P/N 10805038-001).

Figur 13 Bilde fra sikkerhetsmelding D4511043808-PIB-001 Rev 01- viser endringer i designen som var en forlenget del med produkt nr. 10805038--001

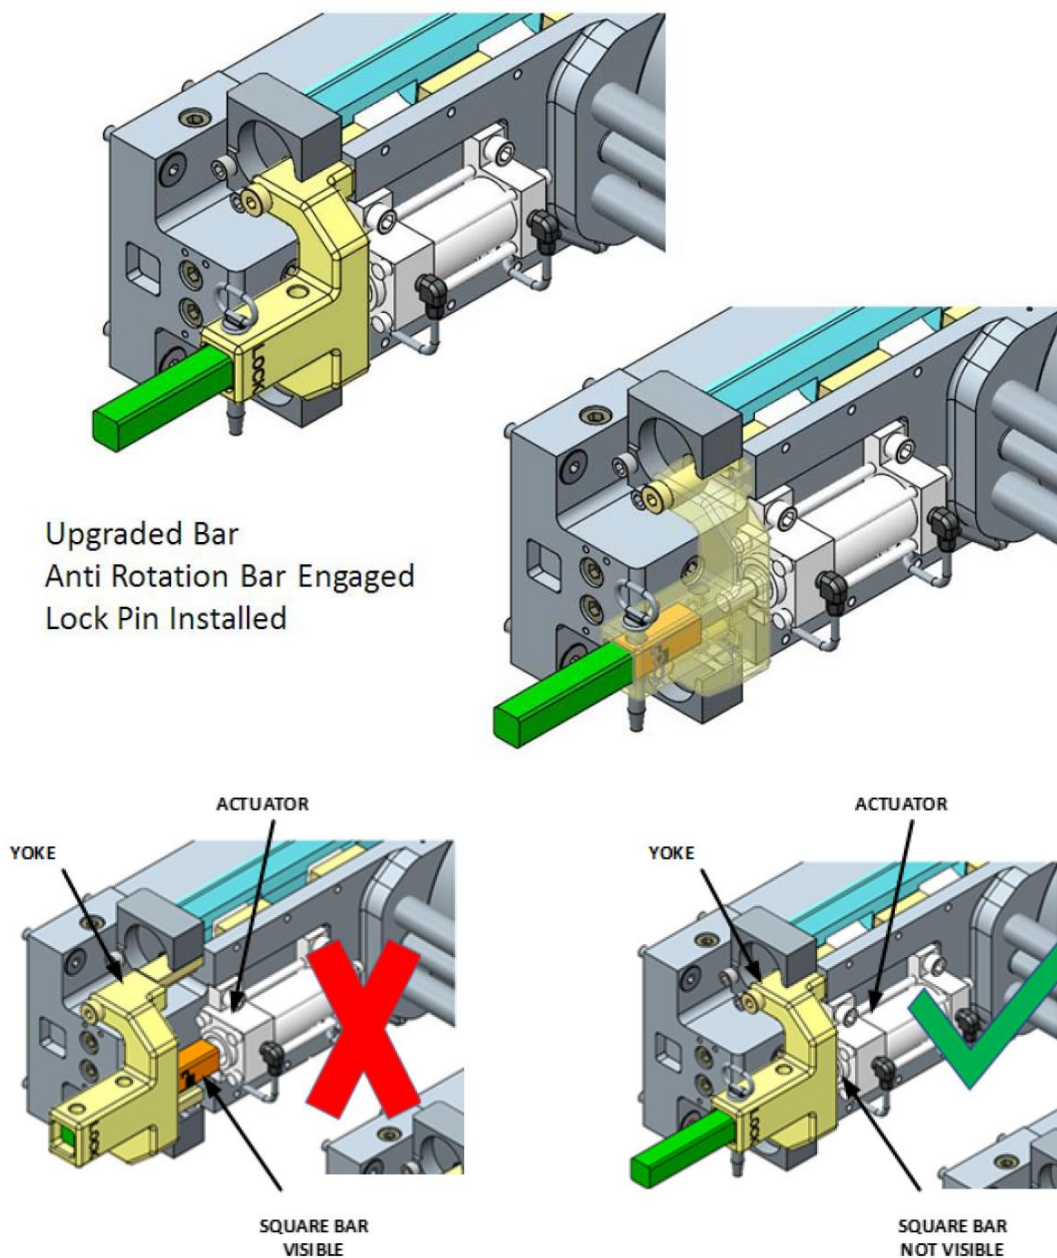
Etter enda en hendelse med feil håndtering av dørlåsemekanismen med NXT BOP, ble det sendt sikkerhetsmelding 30.3.2017 (sikkerhetsmelding nr. 1000012002-SA) fra NOV med en påminnelse om riktig bruk av antirotasjonstangen.

Figur 14: bilde fra sikkerhetsbuletinen(1000012002-SA) fra NOV viser sikret dør med aktivert antirotasjonsstang og låses-pinnen på riktig plass
