Granskingsrapport

Rapport	
Rapporttittel Granskingsrapport – Goliat FPSO – alvorlig personskade – 250616	Aktivitetsnummer 014229058

Sammendrag
<p>Den 25. juni 2016, om lag klokken 10.55, ble en dekkoperatør alvorlig skadet på Goliat-innretningen. Under innspoling av ståltau med en arbeidsvinsj i D10-området, traff ståltauet han i hodet.</p> <p>Ulykken skjedde da området ble ryddet etter lossing av røolje dagen i forveien.</p> <p>Granskingen vår konkluderer med at enden av ståltauet heftet seg fast i ledeskiven foran arbeidsvinsjen, og at dette førte til kraftig stramming av tauet. Funn på stedet og vitneutsagn tyder på at det støpte endefestet på ståltauet løsnet, og at ståltauet traff dekkoperatøren i hodet.</p> <p>Vi avdekket flere regelverksbrudd, deriblant manglende og mangelfulle barrierer som ellers kunne ha hindret den alvorlige hendelsen. En rekke bakenforliggende årsaker, både tekniske, organisatoriske og operasjonelle, har dermed bidratt til at ulykken kunne skje.</p> <p>Granskingen viser at det har vært mangler ved styrende dokumenter, mangelfull styring av risiko og kompetanse, samt uklar rolle- og ansvarsavklaring.</p> <p>Eksempler på dette er designfeil og mangler v

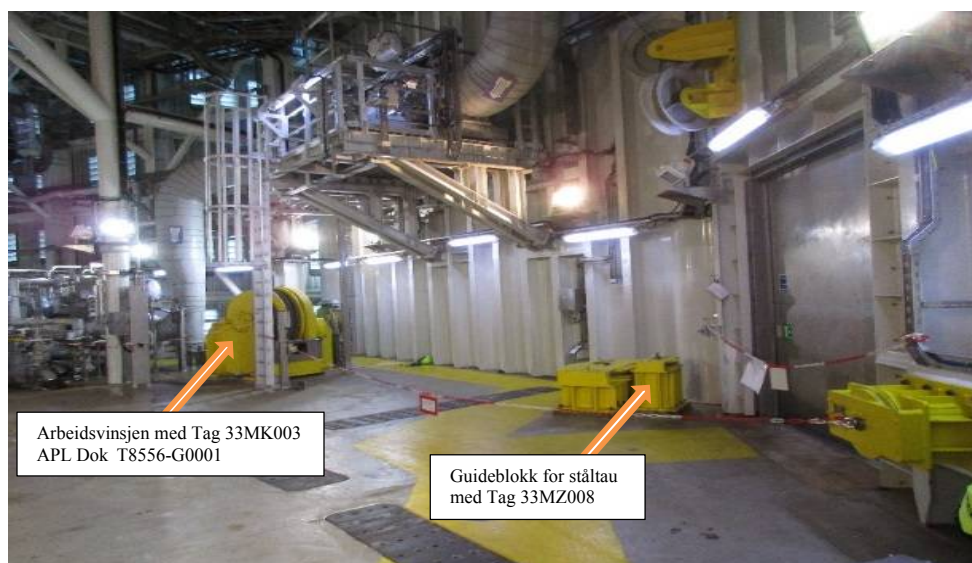
Foto 3: Stedet før hendelsen sett gjennom porten fra boligmodulen (Foto Ptil)

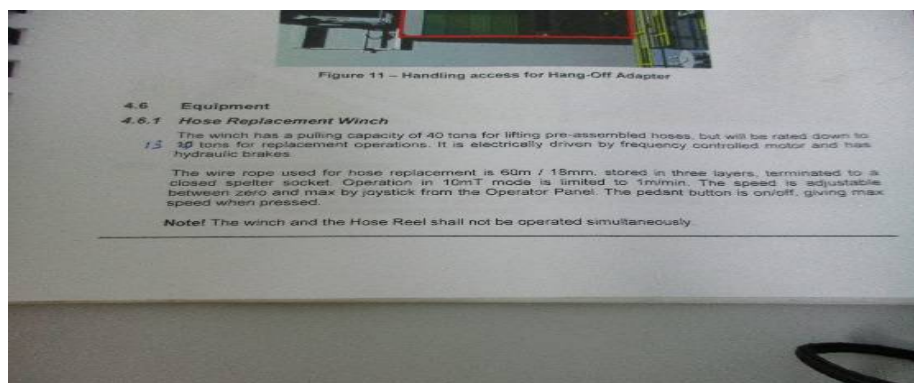
Under samtaler med personell om bord kom det frem at arbeidsvinsjen var oppgradert fra 10 til 13 tonn. Det var uklart hvorfor dette var gjort, og hvem som hadde stått for oppgraderingen. Eni kunne ikke dokumentere oppgraderingsprosessen. Kapasitetsendringen vises bare ved at noen har strøket over 10 tonn og satt inn 13 tonn. Det ene stedet dette er gjort, er i dokumentet *229A-HHI-A-KA-6003* side 101 *Commissioning procedure for system 33*. Endringen er skrevet inn den 16.8.2015. Det andre stedet vi finner noe om oppgraderingen er i Eni-dokumentet *229A-APL-O-KA-001 Hose Replacement procedure, Seksjon 4.6.1 Hose replacement winch*. Her er det strøket over 10 tonn med kulepenn og skrevet inn 13 tonn.

Denne prosedyren, der endringen er vist i Foto 4, fant vi i hovedoperasjonsrommet for hovedvinsjen. Dokumenter som vi har fått tilgang til så langt, viser at det ikke er foretatt noen form for oppdatering av originaldokumenter.

Foto 4: Dokumentet 229A-APL-O-KA-001 (Foto Ptil)

Ved å oppjustere kapasiteten fra 10 til 13 tonn vil ståltauets sikkerhetsfaktor bli redusert fra 3,15:1 til 2,42:1. Eni kan ikke dokumentere at det er gjort risikovurderinger av oppgraderingen.

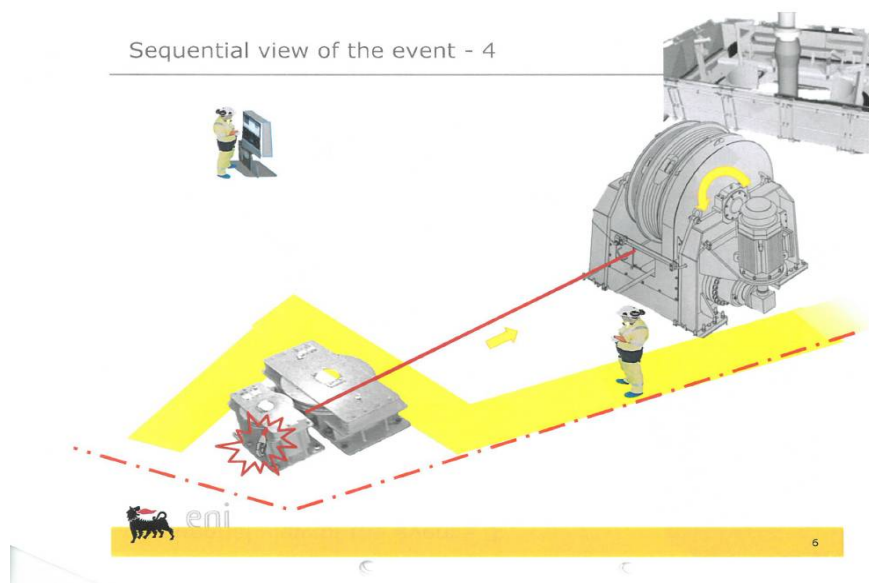
Kranføreren fant plassen sin ved vinsjkontrollpanelet. Dekksoperatøren oppholdt seg omtrent midt på dekket, der ståltauet lå. Kranføreren begynte å spole, og dekkoperatøren fulgte med på ståltauet som ble trekt mot ledeskiven. Da enden av ståltauet nærmet seg skiven, stilte dekkoperatøren seg opp med ryggen mot ytre skott, omtrent midt mellom vinsjen og ledeskiven. Ansiktet var vendt mot kranføreren.

Spolingen fortsatte til kranføreren forstod at noe var galt. Ståltauet er stramt, og kranføreren setter umiddelbart styrehendelen i stopposisjon. Dekksoperatøren beveger seg fremover, ifølge vitnet trolig for å undersøke hvorfor ståltauet henger seg opp. Da løsner tauet fra ledeskiven og slynges mot dekkoperatøren. Kranføreren mener at endefestet eller ståltauet traff hjelmen og øreklokken på venstre side av hodet og kastet operatøren bakover mot skottet. Her blir han liggende, tydelig omtåket og delvis ute av stand til å gjøre rede for seg.

Figur 5: Oversikt over D10-området på 50000-dekket rundt kl. 11 den 25. juni 2016 (Fra Eni-presentasjon)

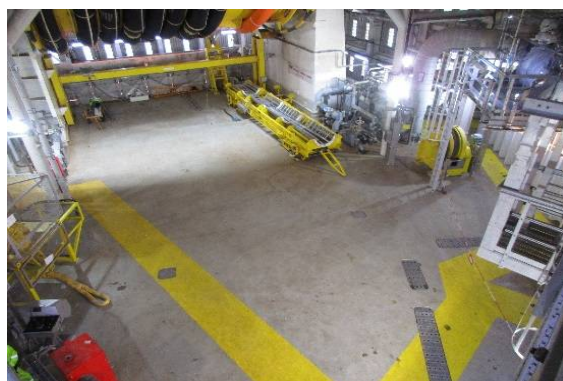
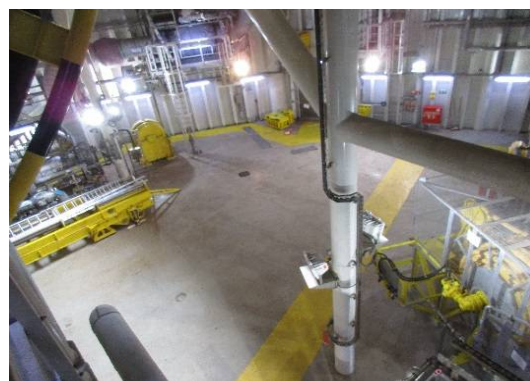
Foto 5 og 6: Oversikt over D10-området på 50000-dekket rundt kl. 11 den 25. juni 2016. Venstre bilde er sett fra trappegangen opp til hovedvinsjen. Høyre bilde er sett fra mesanindekket i bakkant av hovedvinsjen (Foto Ptil)

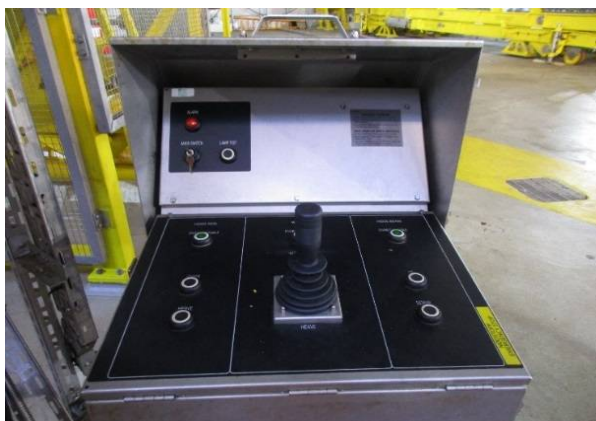
Foto 7: Kontrollpanelet for arbeidsvinsjen (Tag 33MK003) (Foto Ptil)

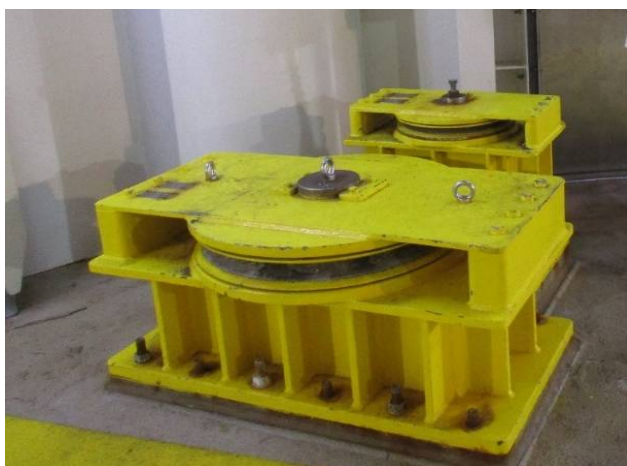
Foto 8: Ledeskiven (Tag 33MZ008) (Foto Ptil)

Det støpte endefestet på ståltauet heftet seg fast i ledeskiven, og ståltauet kom i spenn før det plutselig løsnet og traff dekkoperatøren i hoderegionen. Det er uklart om det var ståltauet og/eller det støpte endestykket som traff dekkoperatøren. Slaget løftet han opp og kastet han bakover mot veggen/gulvet. Hjelmen havnet et stykke bortenfor, og venstre del av hørselvernet ble knust, uvisst hvordan. Dekksoperatøren hadde skader i hodet og virket omtåket da kranføreren kom løpende til.

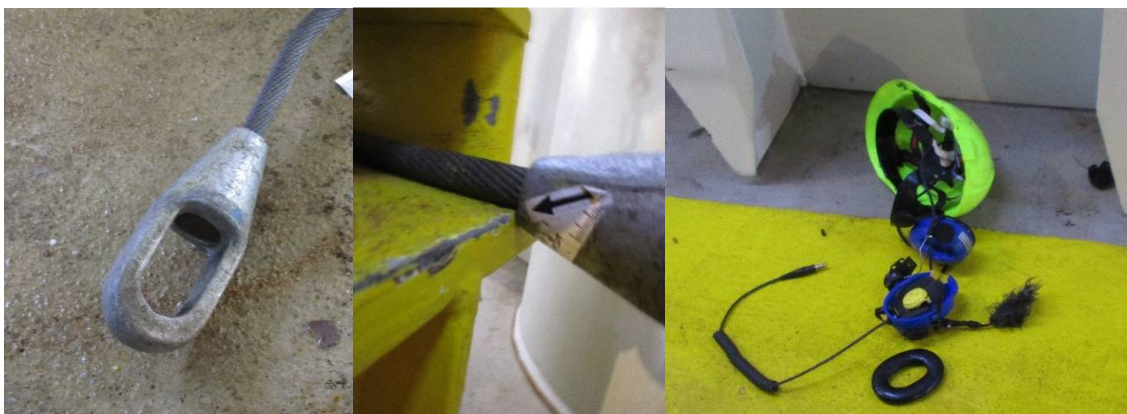
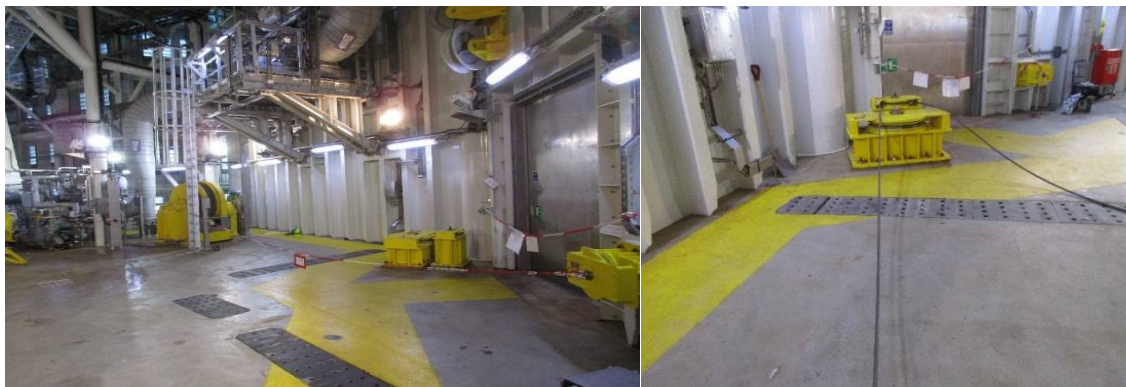
Foto 9: Fra stedet for hendelsen (Foto Ptil)
