Petroleumstilsynet

Læring etter hendelser

Nøkkelord	Hendelser, granskning, læring
Rapportnummer	1074042-RE-01
Forfatter(e)	Karianne Haver, Jo Wiklund og Hermann Steen Wiencke
Konfidensialitet	Intern
Revisjonsnummer	01
Revidert dato	08.02.2022
Antall sider	97

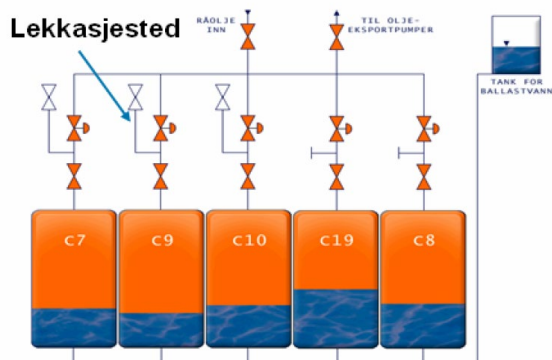
Olje og assosiert gass strømmet inn i skaftet og det tok syv timer før det lyktes å redusere overtrykket så mye at lekkasjen kunne stoppes. Dette representerte brann- og eksplosjonsfare i skaftet. I denne perioden ble en del av oljen pumpet over bord med lensepumpe.

Figur A 2: Prinsippkisse for vurdering av system (StatoilHydro, 2008b). Ventil mellom C9 og lekkasjested har stor internlekkasje

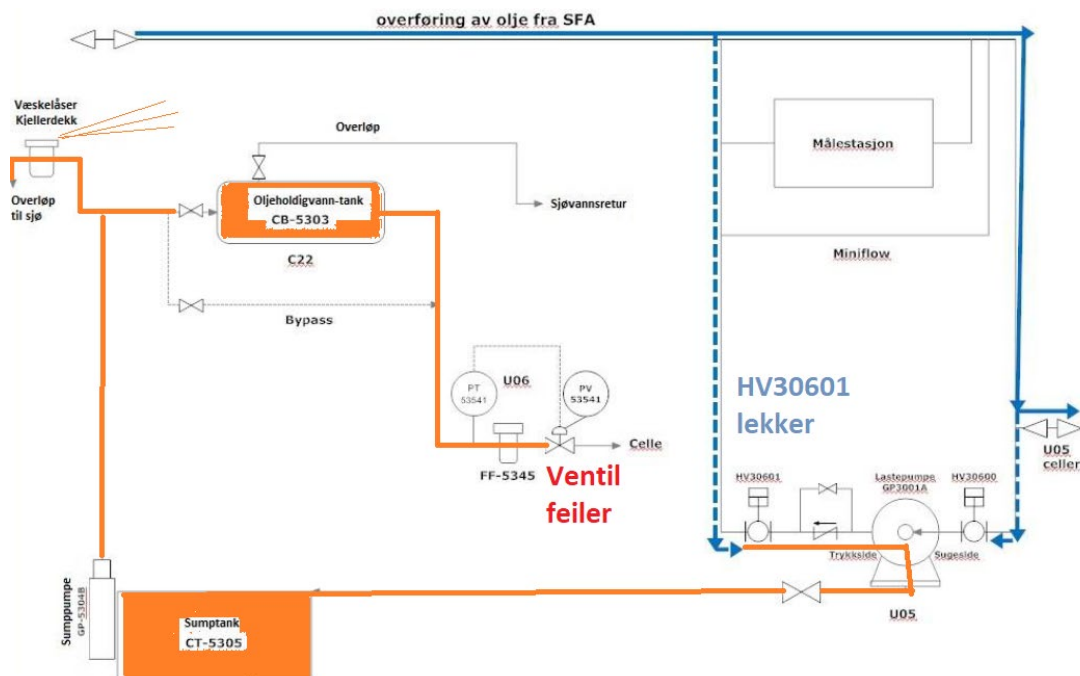
Figur A 4: Prosess-flytdiagram (Ptil, 2014)

Innretningen har et kombinert system for åpen / lukket drenering. Oljen som strømmet til dreneringssystemet, ble sluset videre til en slamcelle. Oljeutslippet oppstod som følge av at reguleringsventilen på utløpet av oljeholdig vanntank ikke åpnet på høyt nivå, slik at olje strømmet via overløp til sjø. Dette ble i første omgang ikke detektert eller på annen måte oppdaget.

En lekkasje fra væskelåser på kjellerdekk førte til gassdeteksjon i prosessområdet. På den måten ble oljeutslippet indirekte fanget opp, men dette skyldes en latent feil. Det er med andre ord flere tekniske feil som bidrar til dette forløpet.

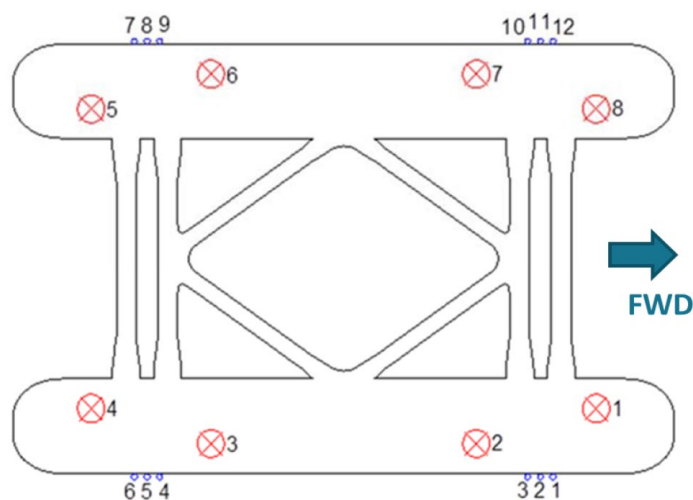
West Mira opererte med truster-assistert forankring. Det betyr at DP-systemet var i bruk sammen med ankerliner for å holde riggen i rett posisjon. Dette er en komplisert metode, da strekket i 12 ankerliner skal samarbeide med inntil 8 thrustere. På tidspunktet for hendelsen var en av thrusterne og en av 8 dieselgeneratorer ikke i drift. Kapasiteten til DP-systemet var derfor noe redusert da været tok seg opp den 14. mars.

Figur A 11: Plassering av ankerliner og thrustere på West Mira (Ptil, 2020b)

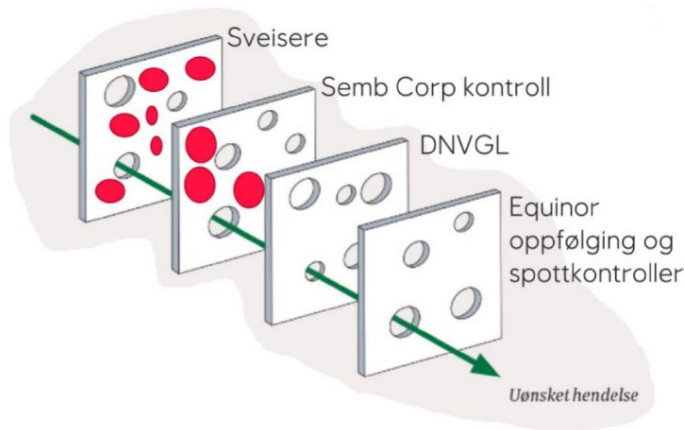
Figur A 13: Equinors illustrasjon av kvalitetsoppfølging i fabrikasjon (Ptil, 2021b)

Figur A 13 starter med at sveisere gjør feil, og har ikke til hensikt å vise de barrierene som forebygger at feil oppstår i første omgang. Granskingsrapporten kommer inn på det blant annet i forbindelse med valg av leverandører, men den prosessen ligger utenfor tidsperioden som er studert i detalj.

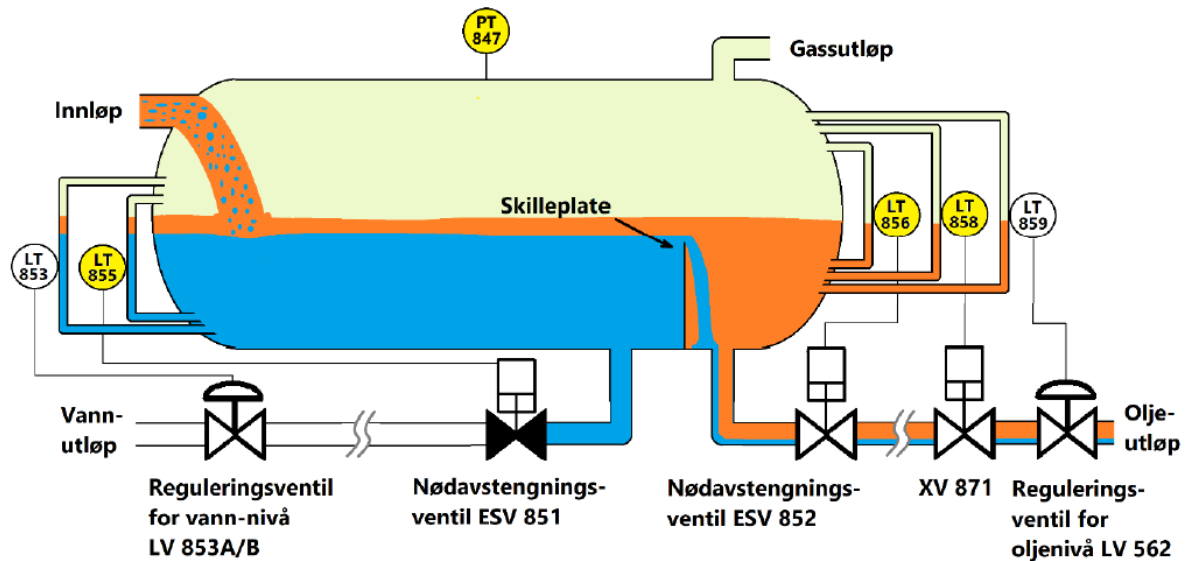
- Nivåmålere som enten ikke fungerer eller er upålitelige
- Stor internlekkasje gjennom reguleringsventil. Disse er godt kjent, og reparasjon planlagt.
- Et betydelig antall sikkerhetsfunksjoner overbroes. I forbindelse med oppstart er det nødvendig å overbroe noen funksjoner, men det viser seg at flere funksjoner overbroes uten at det er vurdert som nødvendig. Dette gjør at operasjonene (responsen) utføres manuelt, med økt fare for feil eller uteblitt respons.

Figur A 14: Separatoren hadde flere nivåmålere som var upålitelige, mens reguleringsventilen LV 562 var defekt (Ptil, 2021c)
