Granskingsrapport

| Rapport | |
|---|---|
| Rapporttittel Gransking av lysbue og brann i tavlerom på Statfjord B | Aktivitetsnummer 001037054 |

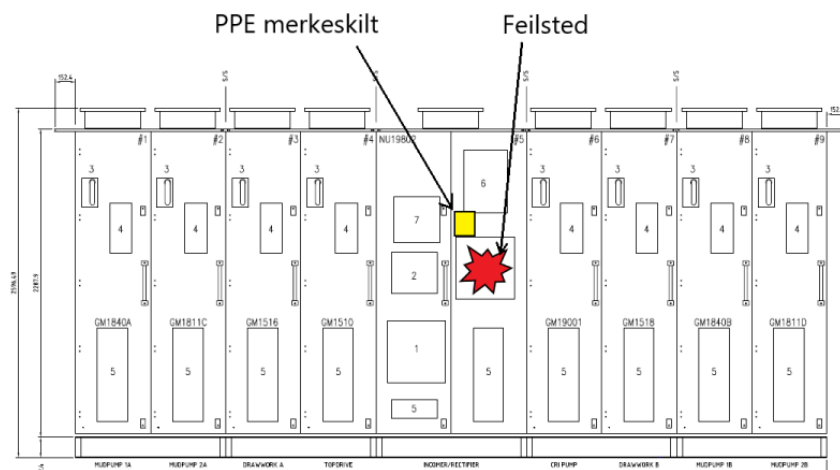
Figur 6 Oversikt over VSDB-tavle

De materielle skadene er stort sett begrenset til en seksjon av VSDS-tavlen. Skadene er forårsaket av varmeutvikling fra lysbue og at smeltet metall ble slynget rundt inni tavlen. Partikler av smeltet metall ble slynget ut via ventilasjonshull i bunnen av tavledør, men dette førte til mindre skader. Boreanlegget var ikke i bruk under hendelsen. Prosessanlegget, import av prosessert olje fra Snorre B og gasseksport ble stengt ned på grunn av strømstansen. Det er ikke identifisert noen miljøskader som følge av hendelsen. De økonomiske konsekvensene av skaden er beregnet til ca. 3 millioner kroner.

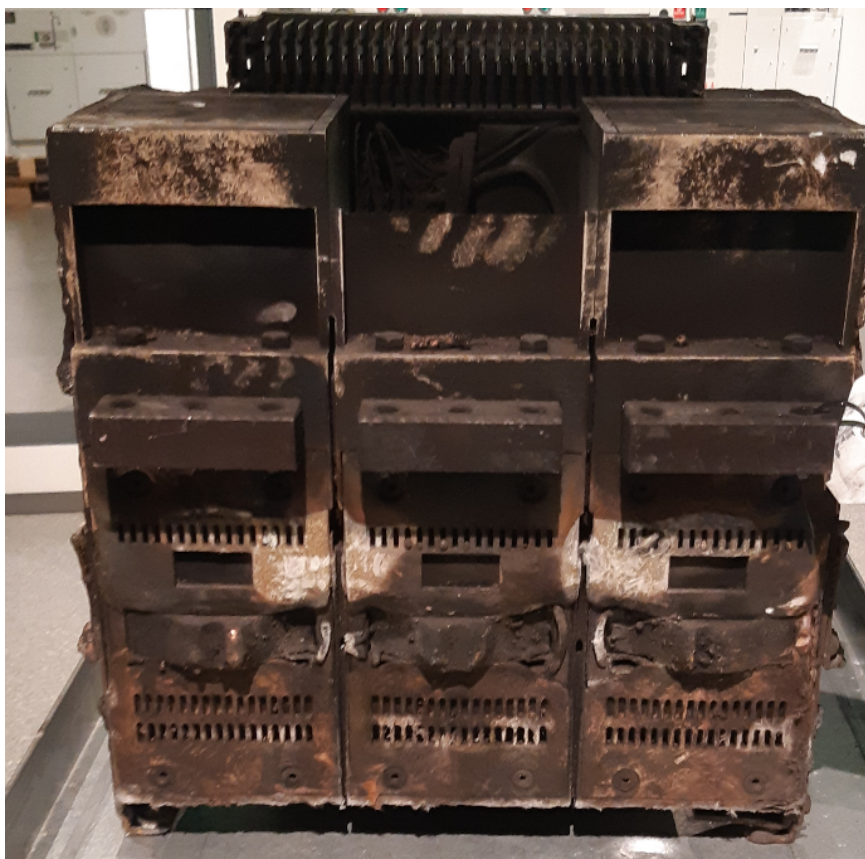
Direkte årsak til hendelsen er høyst sannsynlig ett ledende fremmedlegeme, som har bidratt til kortslutning og lysbue idet elektriker sveivet inn bryter. Dette har igjen ført til ionisert luft, som raskt utviklet seg til en trefaset kortslutning og brann/flammer. Nedre kontaktsett (faseleder) har smeltet/fordampet bort, det samme har selve feilårsaken (fremmedlegemet). Det er ingenting som tyder på at det har vært feil på selve effektbryteren.

Figur 8 Bildet viser skade på nedre kontaktsett på reservebryter
