Presentasjon sikkerhetsforum 20.6.2014

Oppfølging av alvorlige hendelser

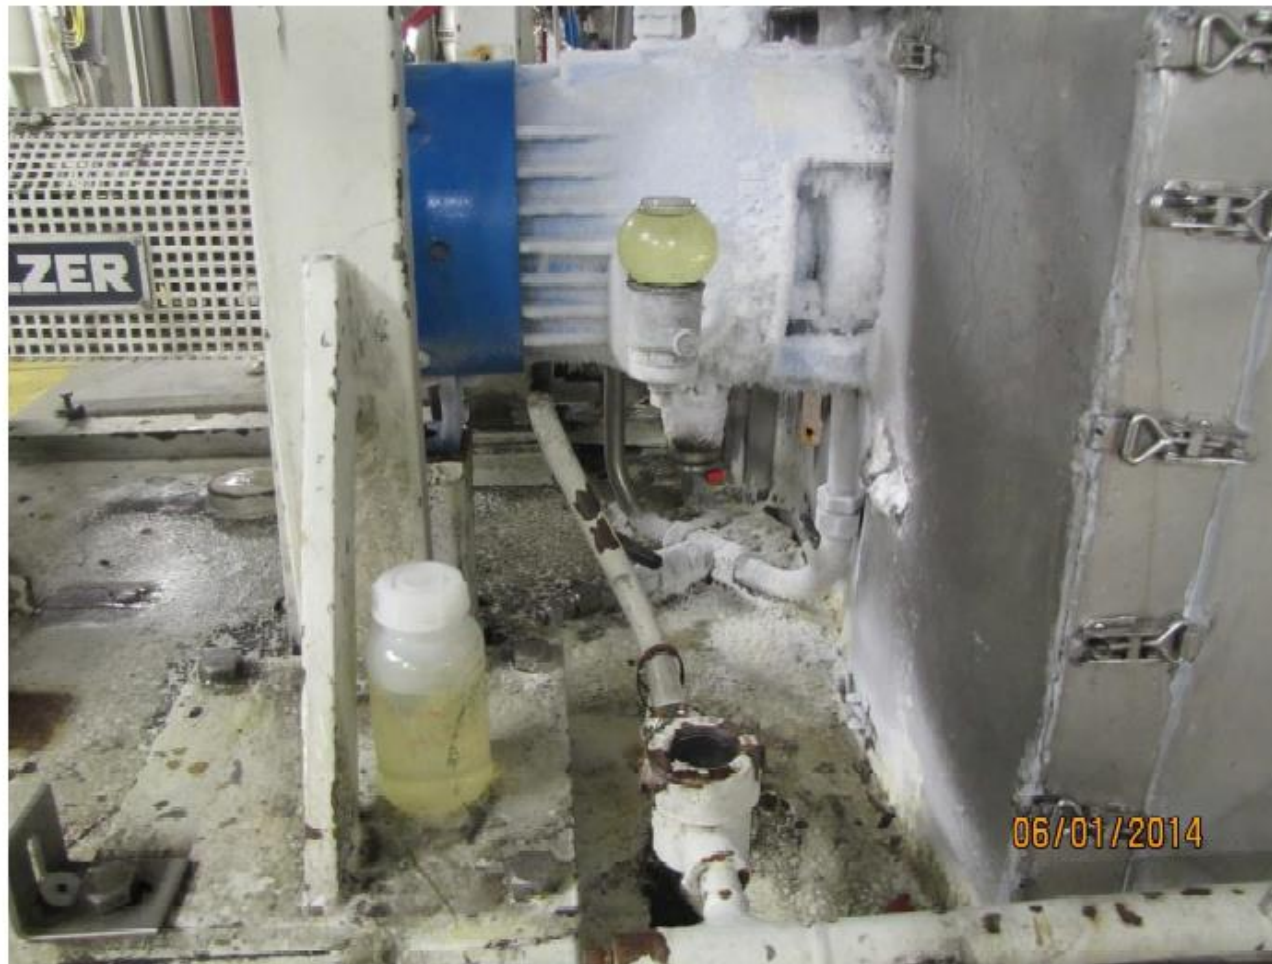
- Hendelse: HC lekkasje fra pumpe i prosessområdet
 - rate = 0,1 - 0,3 kg/s
 - mengde 250 – 750 kg
 - Lekkasje punkt: pakkboks til pumpe 25-PA-102B – observert slitasje på en av pakningene
 - Bakenforliggende årsak til slitasje ikke klarlagt
- Faktisk konsekvens: ingen personskader, ingen materielle skader. Stans i 3 dager
- Potensiell konsekvens: eksplosjon og inntil 2 omkomne, materielle skader og lengre stans av anlegget

Bilde 4. Nærbilde av lekkasjestedet.

- Avvik:
 - Det tar for lang tid fra gassalarmen utløses og fram til start av trykkavlastning ved at det åpnes for gass til fakkell (25 min)

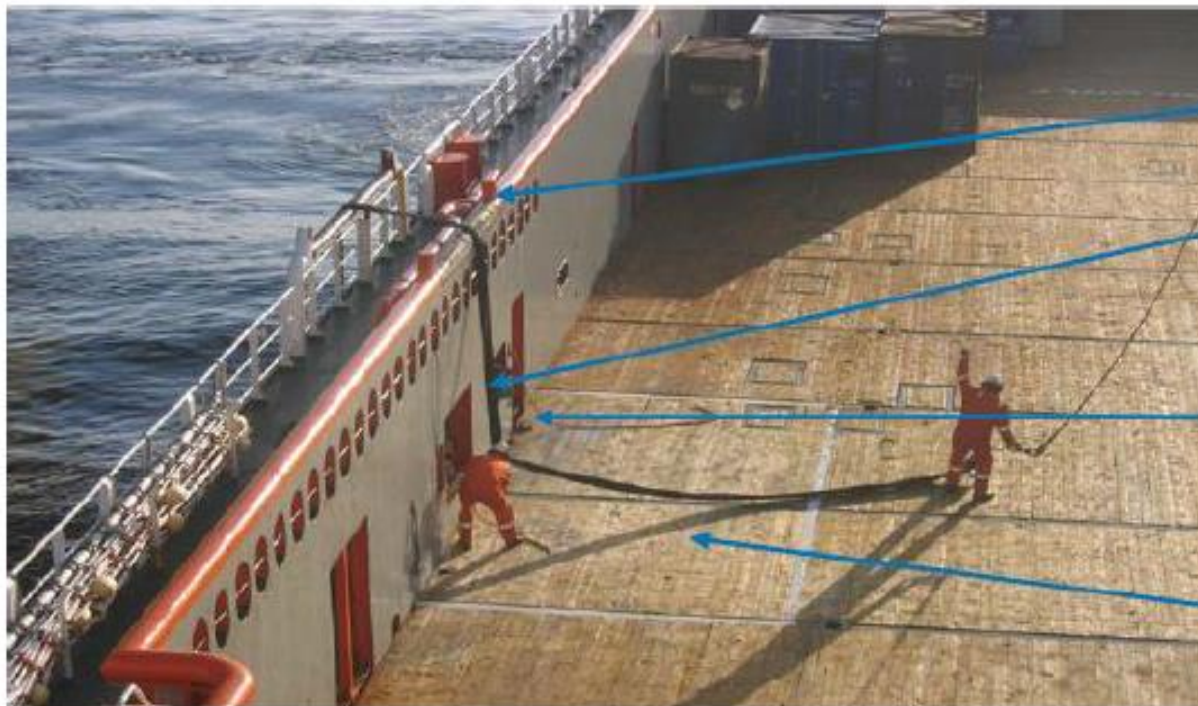
Bilde 3. Klippet fra NWEA

Friksjonsbelegg
på cargorail

Koblinger i
cargorail på
hovedekk

Sikring etter at
slangen er landet

Tilstrekkelig stort
dekksareal

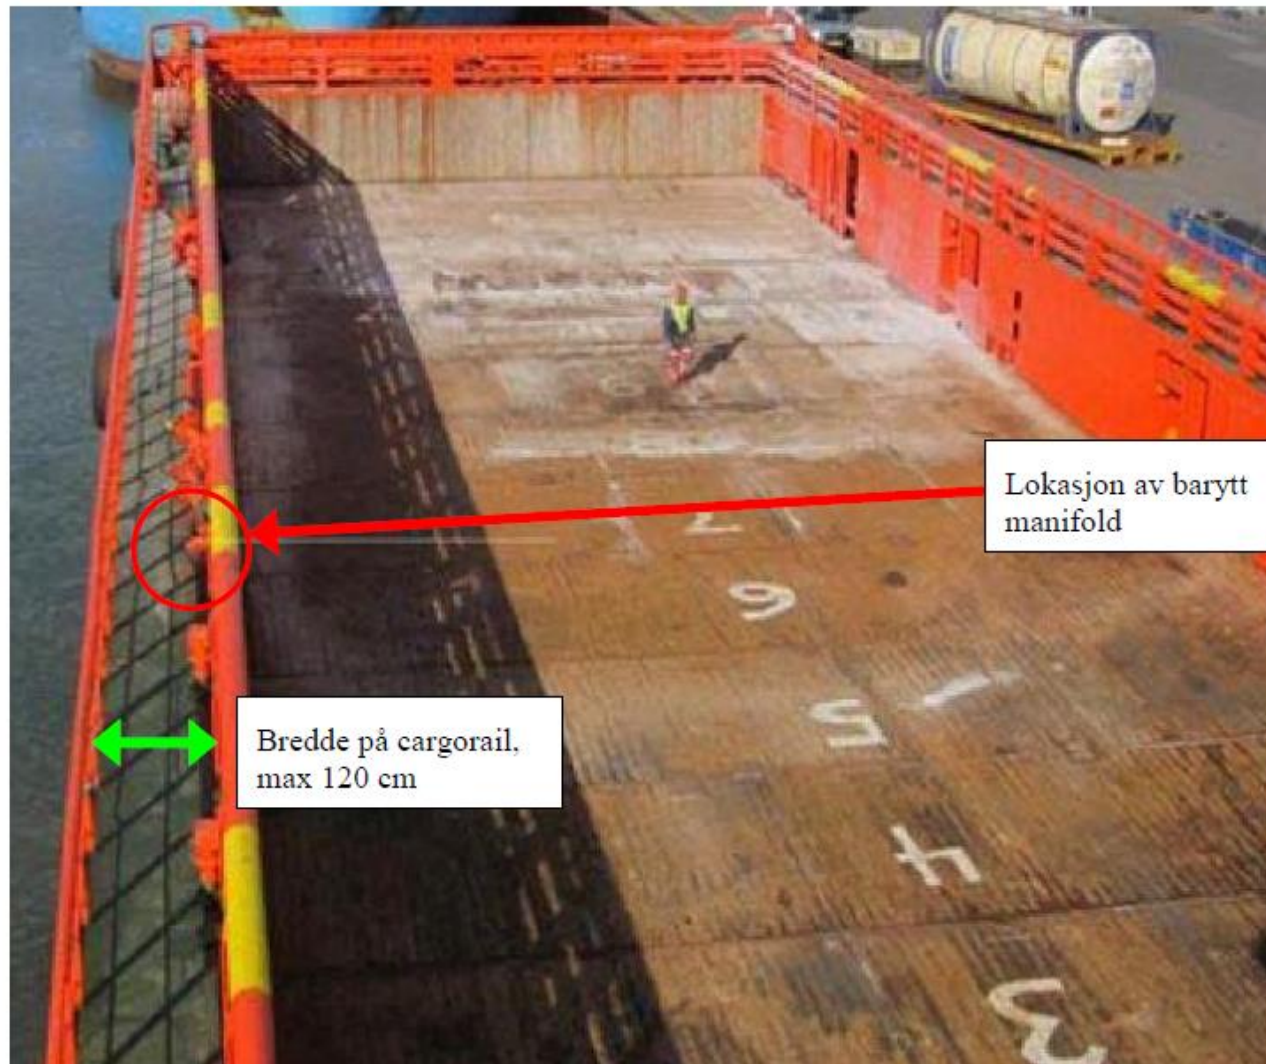
Bilde 1. Lokasjon av manifold

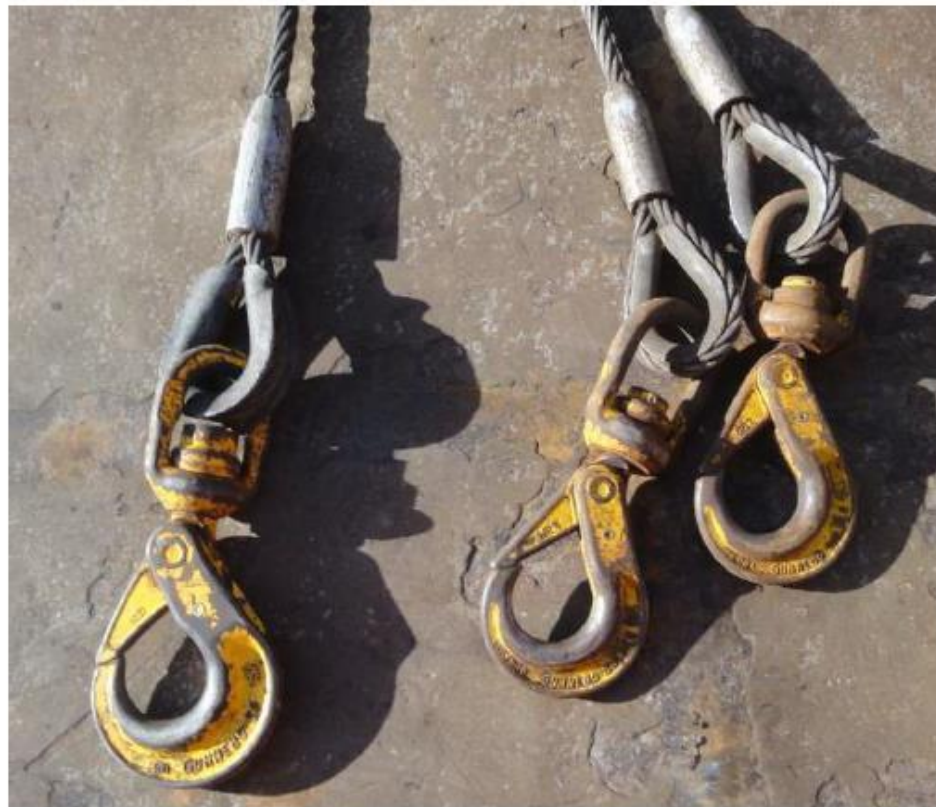
Krok som ble benyttet

Fakta: Det ble brukt en 10 tonns 8 meter forløper. Vekt på selve krok; 12,3 kg. Type; Gunnebo, selvlåsende. Beskrives som velfungerende av matrosene

Bilde 4. Forløper til venstre brukt ved slange håndtering. 2-parts forløper til høyre brukt ved rørhåndtering

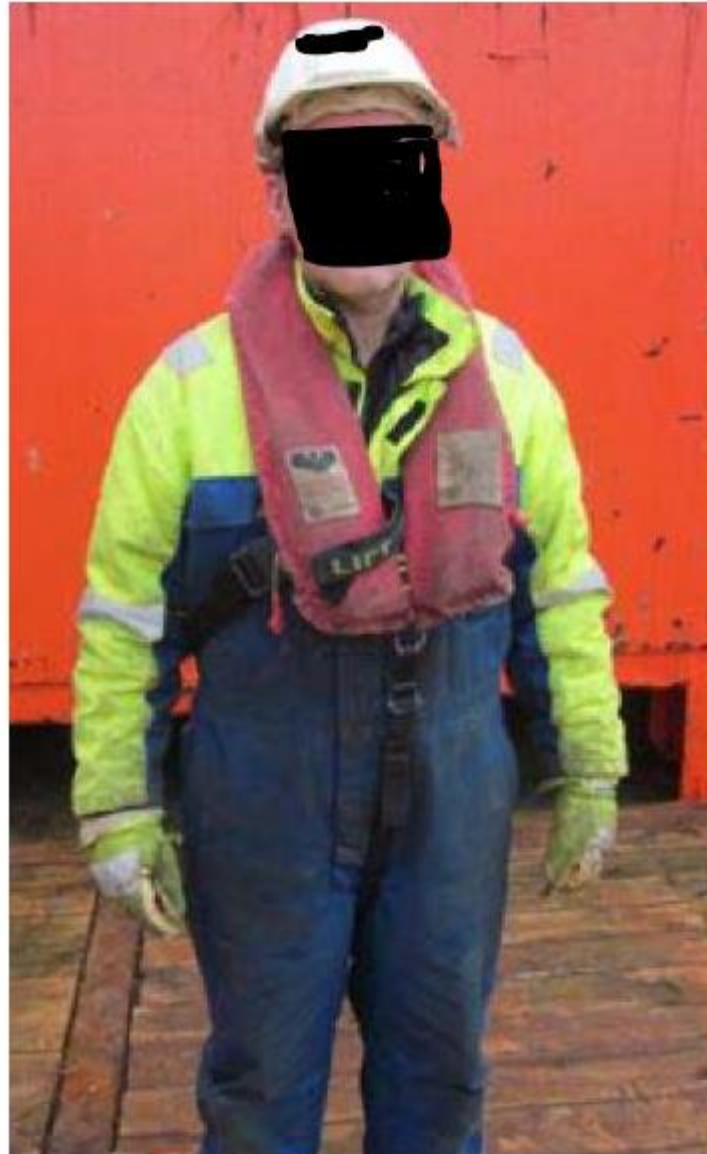
Matros med flytevest

- Utløsende årsak:
 - Åpen krok hekter seg inn i skrittstroppen på flytevest
- Bakenforliggende årsaker:
 - Vær, mye bevegelse i båt og slange, tidvis "limit warning" på skipets DP
 - "Før jobb samtale" ikke utført
 - Kommunikasjon
 - Bulkslange var ikke anhuket i enden slik skipet forventet
 - Bulkkopling på cargorail
- Brutte barrierer:
 - Ikke utført "før jobben samtale"
 - Slange var ikke anhuket i enden
 - Norsok R-003, vedlegg A, kulepunkt 14
 - Etterlevelse av Statoilintern A-6 "Rutine for slagehåndtering"
 - Uklart i hvilken grad Diamond prosedyre for overføring av bulk er etterlevd
 - Edda Sprint benyttet ikke rederiets matrise for risikovurdering ved slangeopreasjoner

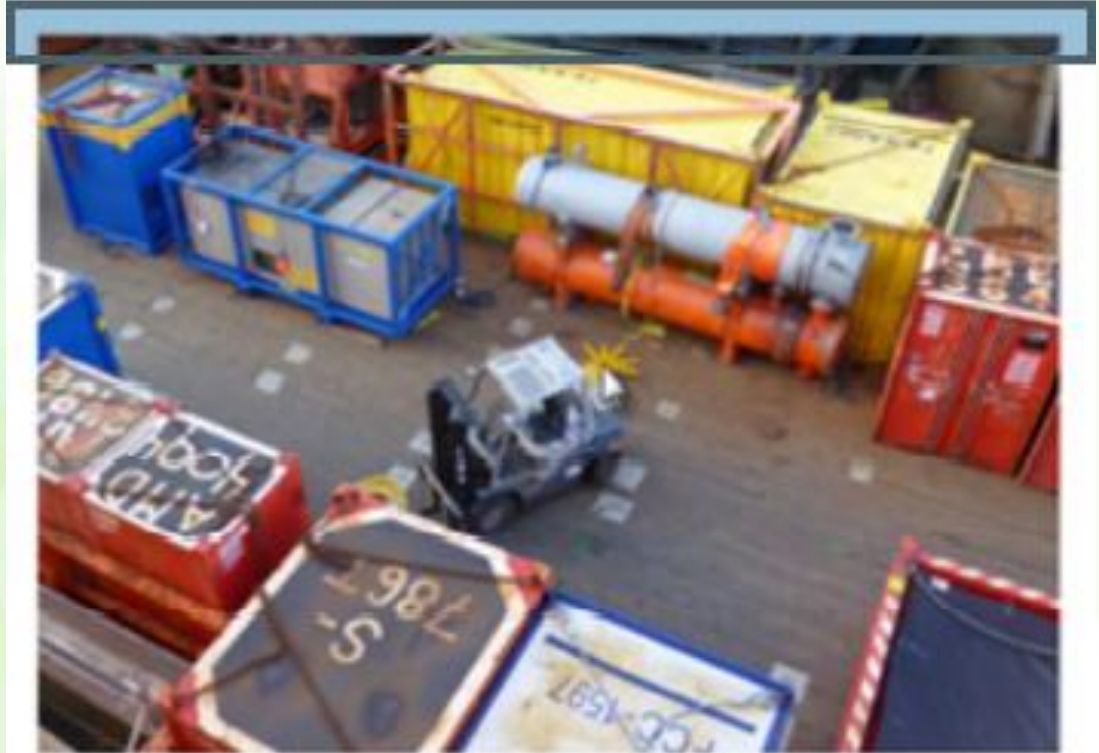
- Hendelse
 - Person påkjørt av truck på lastedekk (klemmt mellom dørk og truck)
- Konsekvens:
 - Personskade
