# HMS utvikling i Statoil UPN

Øystein A Håland UPN SSU

# Gasslekkasje på Kristin 16.03.16

# Hendelsen – Gasslekkasje på OSD

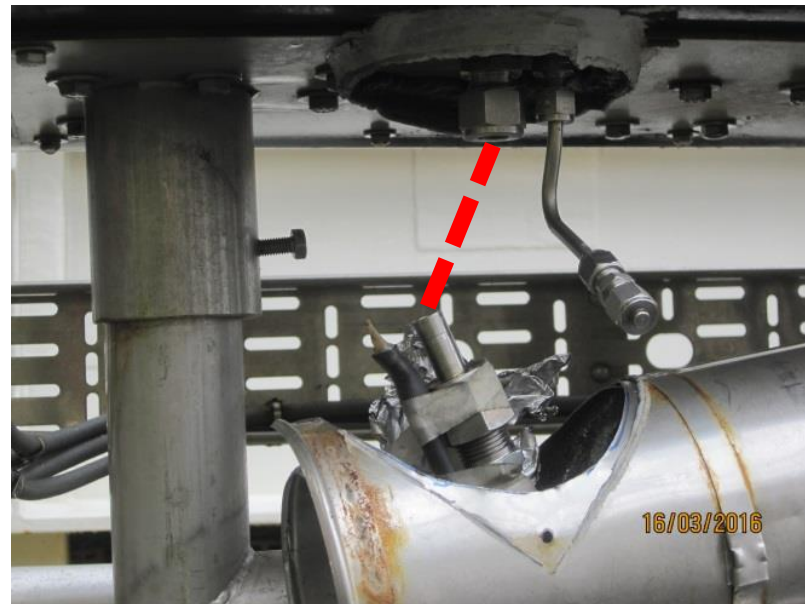
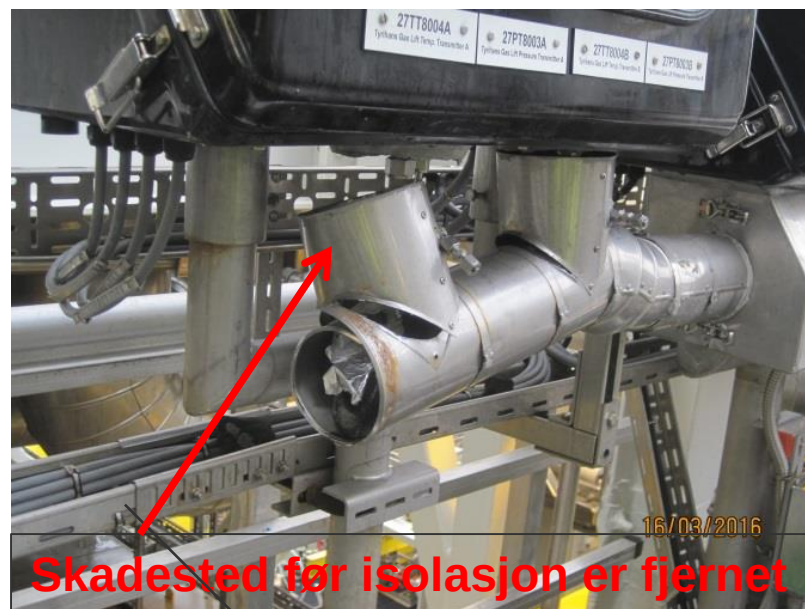
Under commissioning av Tyrihans gassløft på Kristin-plattformen oppsto det en gasslekkasje da en rørkobling til en trykkmåler hoppet av. Dette satte i gang en rekke automatiske sikkerhetsmekanismer som generell alarm, nedstenging av prosessanlegget, utkobling av ikke-EX-sikkert elektrisk utstyr, isolering og trykkavlastning av segmenter samt overrisling (deluge)

Initiell lekkasjerate er beregnet til 1,2 kg/s, totalt utslipp 20 kg gass.

Hendelsen er sammensatt av flere delhendelser: først gasslekkasjen, deretter stans av den ene brannvannspumpen, og så det at de to siste brannvanns-pumpene ikke kunne startes.

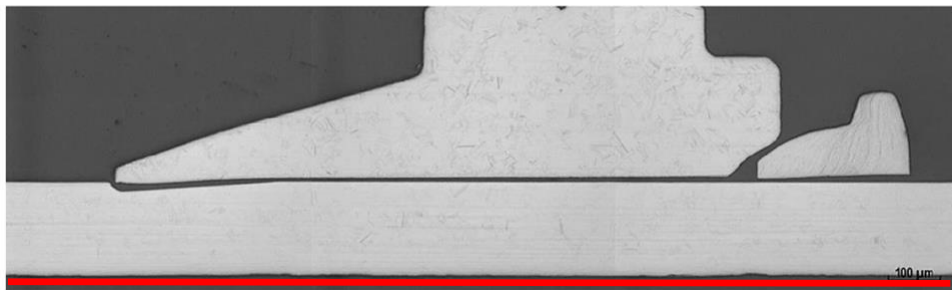
Havarert fitting – ingen deformasjon av klemringer eller adapter

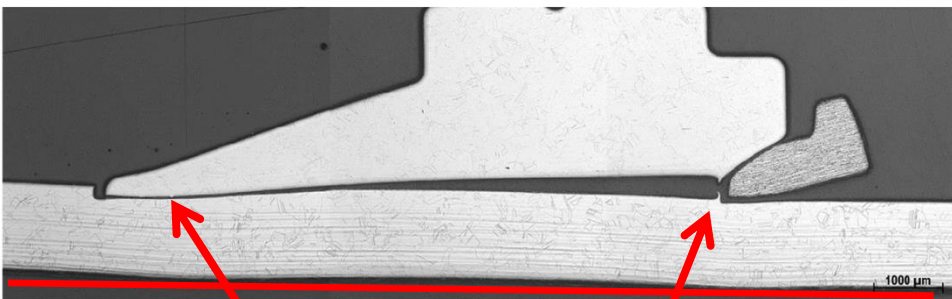
Montasjeforsøk i lab –deformasjon av klemringer og adapter

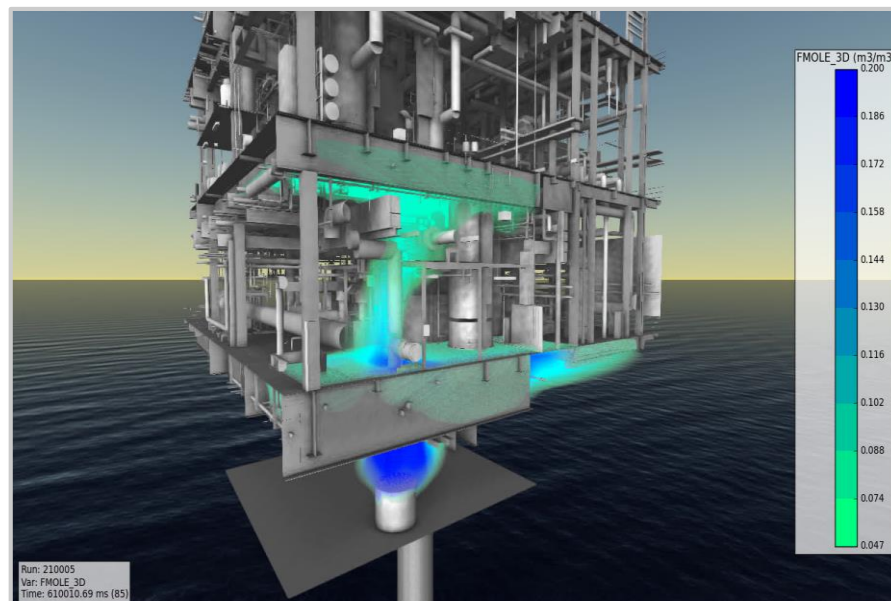
HC gass hadde fulgt sjøvannet til utløpet i caisson, der gassen spredte seg til modul J91 og M91 før gassalarm gikk og NAS 2.51 ble aktivert

1. Sprekk i gassrør i varmeveksler (HA 27832 A)
2. Upålitelig aspiratorsystem for deteksjon av HC gass i sjøvannssystemet
3. Overbroet detektor i sjøvannscaisson

| <b>Tiltak nr. 1</b> | <b>Det anbefales at det utarbeides en prosedyre for reparasjon av varmevekslere med titanrør</b> |

**Designgjennomgang/vurdere endring av aspiratorsystem for deteksjon av HC gass i sjøvannssystem på OSD**

**Etablere kriterier for bruk av lufteventil, WL-50-1181, på bypass linjen**

**Gjennomgå rutiner for godkjenning av overbroingslister og vurdere tiltak for å sikre fokus**

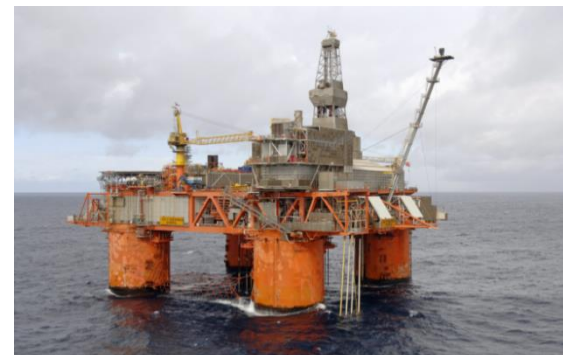
I forbindelse med oppstart av vanninjeksjon etter vedlikeholdsarbeid oppstod det trykkslag i anlegget som førte til at tre sprengblekk på sjøvannssystemet mot fakkelløst og ga PAS 3.5.

ESV ventiler ble åpnet manuelt for å tilbakestille sjøvannssystemet før en var klar over at det var forbindelse mellom fakkelløst- og sjøvannssystem og koblingen mot åpen drenering.

Fakkelløst ble da transportert inn i sjøvannssystemet.

Gass ble lekket ut gjennom 8 avløps-åpninger. Gasslekkasjen utløste gassalarm, initierte NAS 2.0, deluge og generell alarm.

Gasslekkasjeraten er estimert til **0,2 kg/s**.

- Forbedre oppstartssekvens for Minox «0-dump» system
- Forbedre vedlikeholdsrutiner for sprengblekk og kjølere.
- Videreføre prosjektet *Alarmhåndteringsprosjekt*.
- Forbedre kommunikasjonsrutiner og henvendelser til SKR.
- Bruke beste praksis for håndtering av driftsforstyrrelser.
