Granskingsrapport

Rapport	
Rapporttittel Gransking av hendelse med personskade på Askeladden 10.2 2021	Aktivitetsnummer 419001006
Gradering	
<input checked="" type="radio"/> Offentlig	<input type="radio"/> Begrenset
<input type="radio"/> Unntatt offentlighet	<input type="radio"/> Fortrolig
<input type="radio"/> Strengt fortrolig	
Involverte	
Lag T-F	Godkjent av / dato Irja Viste-Ollestad / 7.6.2021
Deltakere i granskingsgruppen Lars Melkild, Roger L. Leonhardsen, Anne Marit Lie, Lina Berentsen	Granskingsleder Lars Melkild

I forbindelse med demontering av en borekaks slange 10.2.2021 ble en person skadet på KCA Deutag Drilling Norge AS (KCAD) sin innretning Askeladden.

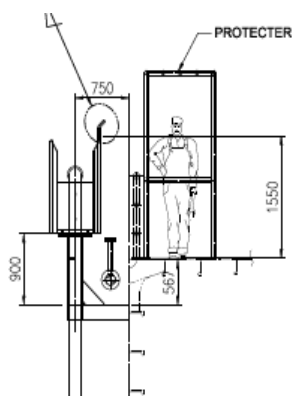
Figur 4.2 Babord skilderhus på byggetegning AfC 24.3.2016, revisjon 5 (kilde: Samsung/Statoil)

Byggetegningene som viser sadler på styrbord og babord side er vist på tegninger ved utgivelsen av *Issued for company review* 22.8.2014, revisjon B. Byggetegningene utgitt ved *Approved for Construction (AfC)* 24.3.2016, revisjon 5 viser babord skilderhus plassert tett inntil rekkverket, se Figur 4.2. Plasseringen av sadel viser at en rørgate utvendig på skroget gir avstand på 750 mm fra rekkverket til senter av sadel. Ved utgivelsen av byggetegningene AfC 17.8.2016, revisjon 8 er babord skilderhus plassert med avstand til rekkverket inne på dekket, se Figur 4.3.

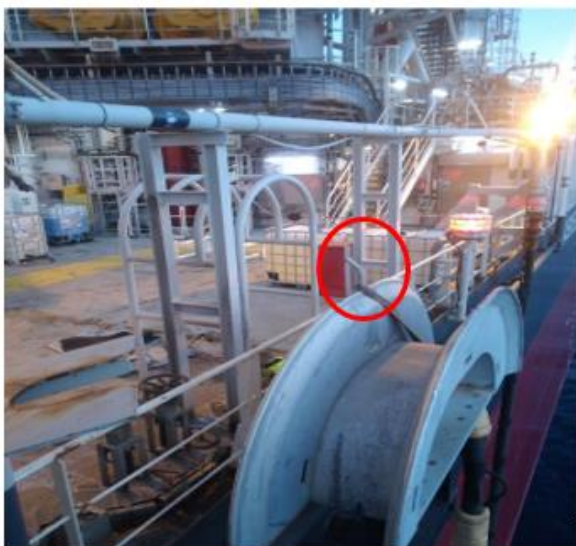
Figur 4.4 Sadel og skilderhus babord side. Knagg med sikringsstropp er illustrert med rød sirkel (Foto: Politiet)

Plasseringen av skilderhus er forskjøvet i forhold til senter av sadel, se Figur 4.5. På babord side er skilderhus plassert lengre inn på dekk som følge av en kabelgate langs nedre rekkekant og et drens luk i dekket. En rørgate som løper langs øvre del av skroget på babord side medfører at sadelen er plassert lengre ut fra skroget, se Figur 4.4.

Figur 4.6 og Figur 4.7 viser hvordan skilderhusene og sadler er plassert i forhold til rekkverket. Politiets oppmåling ga en avstand på om lag 90 cm fra babord skilderhus til sadelknagg.

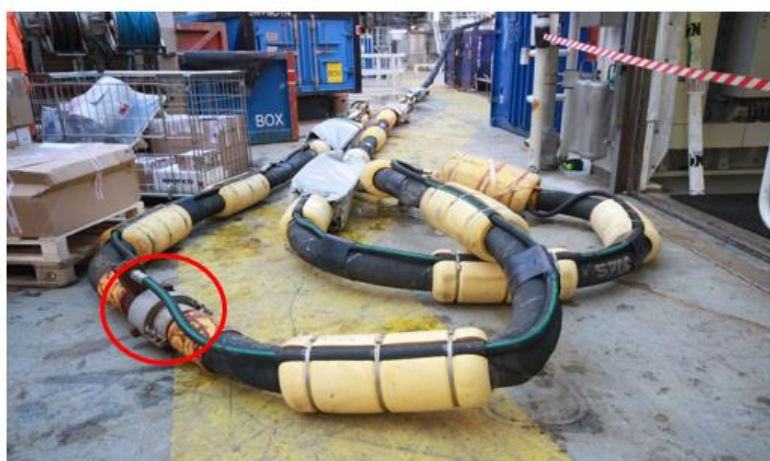
Figur 4.9 Babord borekakslange (Foto: Politiet)

Ventilblokker og flenser er innpakket i presenning og flytelementer blant annet for beskyttelse av ventilblokk og fra å påføre skade på skroget. En ventilblokk og en flens var imidlertid ikke innpakket som illustrert med rød sirkel i Figur 4.9.

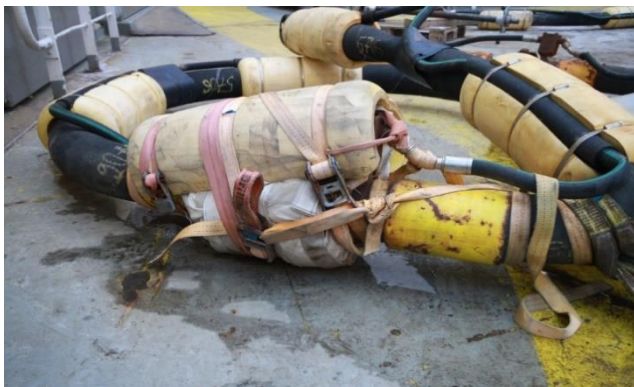
Figur 4.10 Ventilblokk og flens med ekstra beskyttelse (Foto: Politiet)

Ekstra innpakning med bruk av flytelement og jekkestropp var benyttet på en ventilblokk og en flens som vist i figuren under.

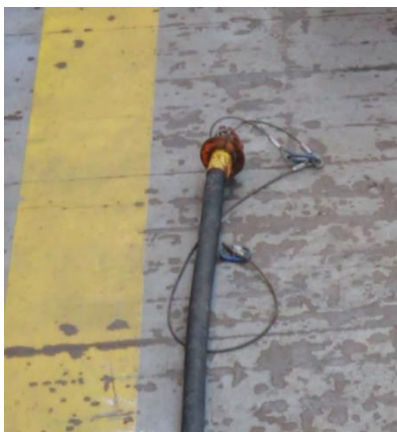
Figur 4.11 Løftearrangement for bruk mot fartøy (Kilde: Politiet)

Når slangen er plassert i sadelen vil flyteelementet befinne seg rett i underkant av sadelen. Design av sadel gjør at flyteelementene på slangene lett kan henge seg fast i underkant av sadelen eller annen struktur i nærheten. I den frie enden er det montert en løftekrage med ståltauslings med SWL 2T, se Figur 4.11. Dette arrangementet benyttes når slangen skal løftes ned på fartøy.

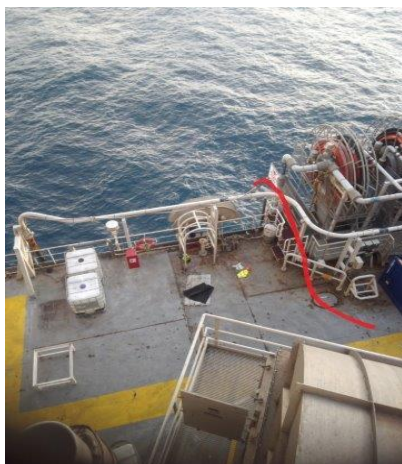
Figur 4.13 Bildet viser hvordan slangen legges inn over dekk (Kilde: Politiet)

Ved demontering, løftes slangen ved hjelp av hjelpeløft opp i området nær opphengsbraketten og deler av slangen legges inn over dekk, se Figur 4.13. Slangen sikres deretter med en jekkestropp mot struktur i nærheten av opphengsbraketten for å hindre bevegelse i slangen. Den seksjonen som nå ligger på dekk splittes ved flens.

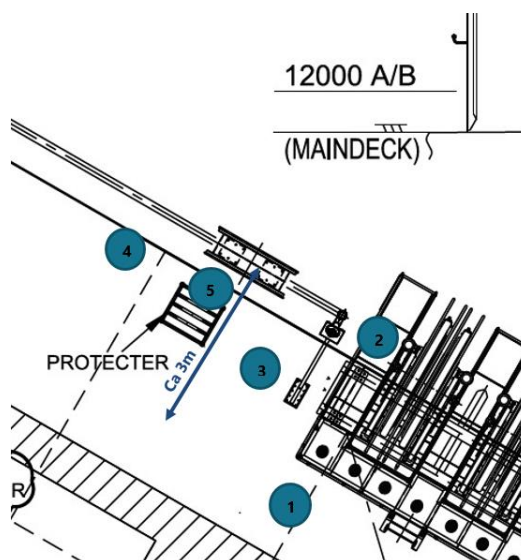
Figur 5.1 Posisjonene angir hvor IP befant seg i minuttene før hendelsen

- Første seksjon av slangen er lagt inn over dekk og frigjort. Det klargjøres for å løfte resterende del av slangen ved at 1 tonns fiberstropp monteres på slangen og kobles til kranens forløper, se posisjon 1 i Figur 5.1.

- IP beveger seg over til området ved opphengsbrakett (posisjon 2) for å løsne jekkestroppen som benyttes som ekstra sikring for å hindre bevegelse i slangen. IP stiller seg så ute på dekk ved posisjon 3 og assisterende kranføreren begynner å løfte slangen.

- IP går nå frem til området ved opphengsbraketten igjen (posisjon 2) mens slangen løftes videre.
- IP beveger seg så akterover langs rekkverket for å observere slangen, posisjon 4. Slangen henger nå vertikalt over sadelen og er fremdeles forankret mot sadelen med sikringsstroppen.

- IP beveger seg så langs rekken, mot sadelen og står mellom rekkverk og skilderhus, posisjon 5. Mens IP står der, ryker stroppen mellom forløper og slange. Slangen faller ned og treffer IP.

Det ble hentet ut data fra offshorekranens datalogg. Her kan man se at styrespak gir heisesignal, og last i krok øker fra ca. 0.4 til 4.2 tonn i løpet av ca. 6-7 sekunder før stroppen ryker.

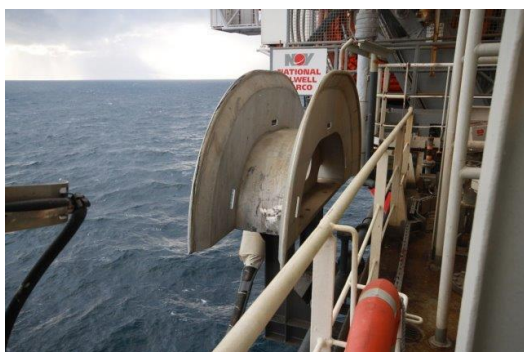
Figur 7.1 Avstand til sadel

Sadel er plassert på et fundament med avstand ut fra rekkverket på ca. 0,5 meter, som vist i figuren under. Utformingen av området ved sadelen, området ved opphengsbraketten, og slangen som har en kompleks konstruksjon med flytelementer, gir flere muligheter for at slangen kan hekte seg fast.

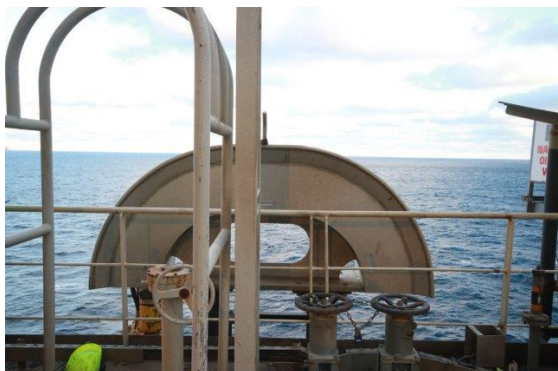
Figur 7.2 Plassering av skilderhus og snag-points på sadel

Skilderhuset som skal beskytte personell er plassert med avstand fra rekkverket, se Figur 7.2. Det er mulig å stå ubeskyttet mellom skilderhuset og rekkverket og det er i denne posisjonen man må stå for å nå bort til sadelen når sikringsstroppen skal av eller på. Det var i denne posisjonen IP befant seg da slangen falt ned.

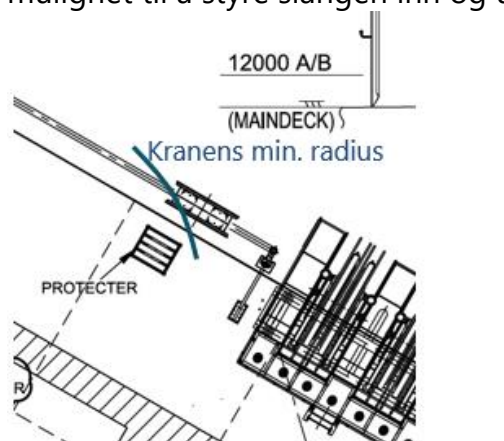
Figur 7.3 Kranens min. radius

På babord side er sadelen plassert slik at den er i rekkevidde for hovedløftet for kranens minimumsradius, se Figur 7.3. Normalt håndteres kaksslangen med hjelpeløftet med en liten visning innover mot sadelen. Dette gir kranfører begrenset mulighet til å styre slangen inn og ut av sadelen uten hjelp fra en anhuker.

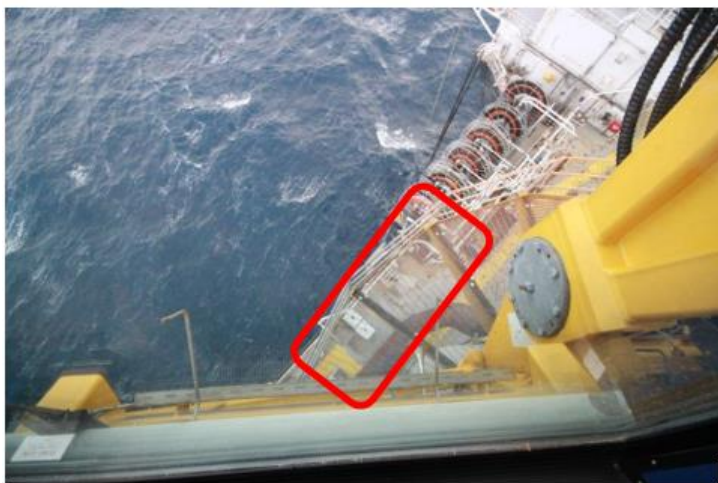
Figur 7.4 Utsikt fra kran med krok hengende over sadel (Kilde: Politiet)

Borekaksslangen er plassert ved kranens minste radius. Når løfteoperasjonen foregår nær pidestallen må operatør av kranen bøye seg fremover for å kunne se ned på dekk. Løfteoperasjonen startet med fri sikt, men gikk over til å bli et blindløft når slangen ble løftet opp over skutesiden. Figur 7.4 viser at sikt til området rundt slangestasjonen er begrenset på grunn et rist-dekk og tilhørende rekkverk som er en del av adkomsten til kranen. Området ved slangestasjonen blir derfor delvis i en blindsoner og kranfører vil ikke kunne se anhuker på dekk. Når kranfører sitter fremoverlent for å følge med visuelt er det også vanskelig å følge med på lastindikator og monitor for kamera. Kranen er utstyrt med kamera, men bildet på monitor i krankabinen fremstår som uklart. Vi ble fortalt i intervjuer at det er en aktivitet på gang med kranprodusenten for å få dette utbedret.

Ingen av de involverte lederne eller personell på dekk har identifisert løfteoperasjonen som et blindløft eller identifisert utfordringen med å gjennomføre denne operasjonen som medfører aktiviteter under hengende last.

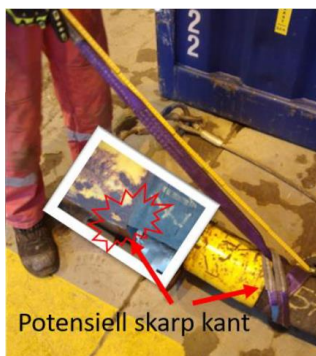
Figur 7.6 Rekonstruksjon av fiberstropp festet til slange (Kilde: KCAD)

I forbindelse med forberedelser til jobben finner kranfører frem en fiberstropp som kan brukes for å løfte slangen (angivelig en 2 tonns stropp). IP velger å bruke en 1 tonns stropp istedenfor. Gjennom intervjuer kom det ikke frem at det var fiberstoppen som kranfører hadde lagt frem som skulle brukes. Ut fra videoopptak ser man at IP fester 1 tonns stoppen som vist i Figur 7.6.

Ifølge bruksanvisning for stroppen vil snaring redusere kapasiteten med 20%. Stroppen ble snaret rundt slangen og ble mest sannsynlig trukket opp mot skarp kant på hylsen, noe som har bidratt til en ytterligere reduksjon i kapasitet. I stroppens bruksanvisning, som vist i Figur 7.7, advares det mot å legge stroppen over skarpe kanter.
