# Granskingsrapport

Rapport etter gransking av hydrokarbonlekkasje  
på Heimdal 26.5.2012

Aktivitetsnummer  
001036006

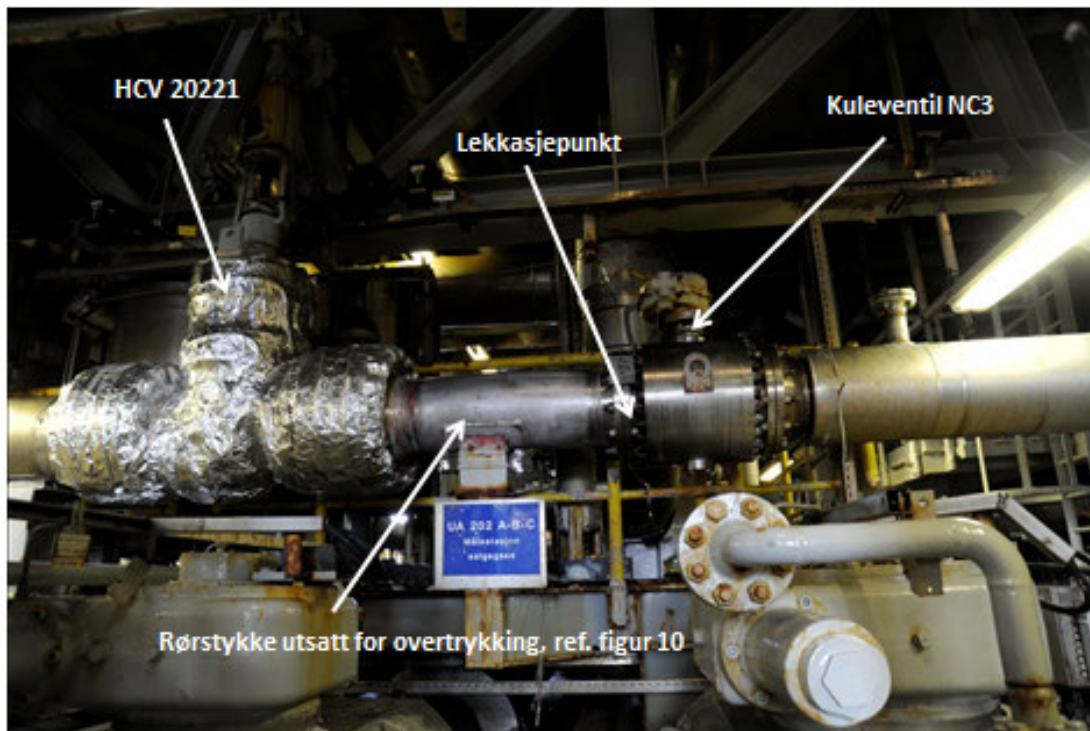
Kuleventilen (NC3) som siste barriere mot fakkel stod i stengt posisjon. Da trykkavlastningen ble iverksatt ved å åpne HCV ble kuleventilen NC3 eksponert for trykk på 129 bar, og det førte til at pakningen, isolasjonsmateriell og kapsling rundt flensen ble blåst av. Gasstrykket medførte at blikkplatene ble vrent ut i skjøtene, og biter av aluminiumskapsling og isolasjonsvatt ble slynget ut og gass lakk ut i området Modul 40 (M40).

**Figur 2: Rørstykke mellom HCV 20021 og manuell kuleventil NC3**

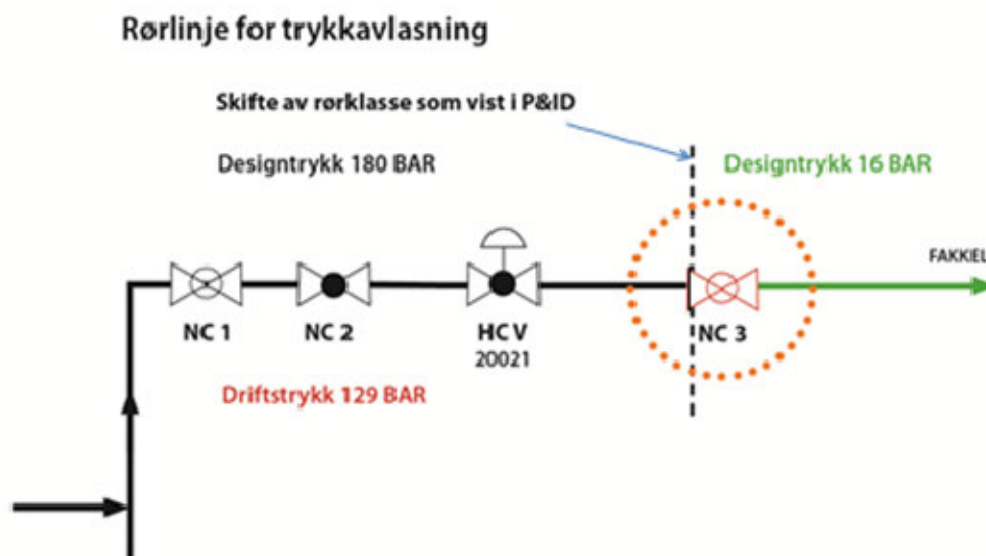
**Figur 5:** Rørlinje for trykkavlastning illustrerer skifte av trykkklasse som vist i P&ID

Gjeldende standard NORSOK P-001 2006 anbefaler (jf. figure A.7 - *Manual blow down for maintenance purposes*) at skifte av trykkklasse alltid skal være etter siste blokkventil før fakkell. I tillegg skal denne blokkventilen stå åpen. Hensikten er å etablere et robust design som sikrer at man ikke får en lekkasje på grunn av for høyt trykk mot ventil eller rørlinjen. I regelverket som var gjeldende da Heimdal HPR ble designet og bygget (1980) står det at "Utstyret skal sikres i henhold til API RP 14 C" og at gassutslippssystemet skal dimensjoneres i henhold til API RP 521. Den valgte designløsning bryter med de grunnleggende beskyttelsesprinsippene i disse standardene og sikkerhetsfunksjonene er ikke robuste.

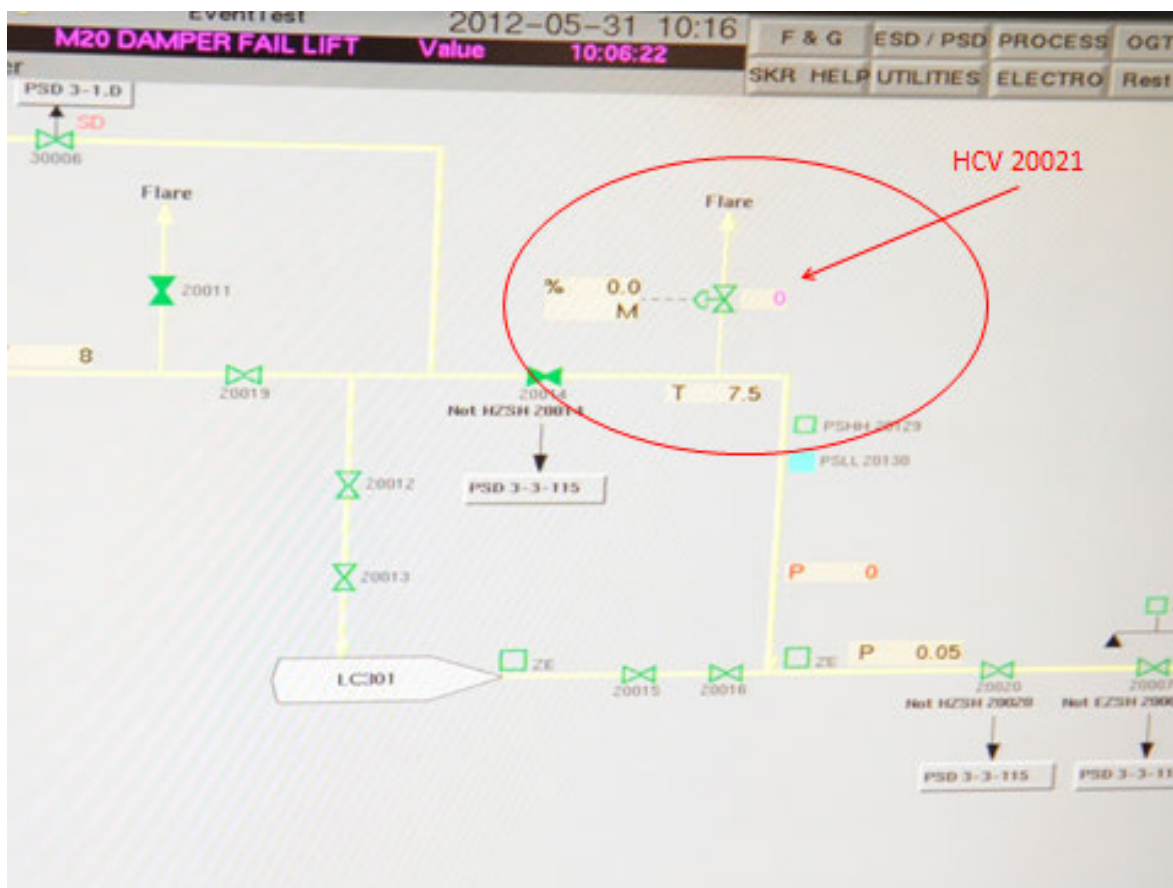
**Figur 6: Kontrollromsoperatørens hadde begrenset oversikt over ventilkonfigurasjon**

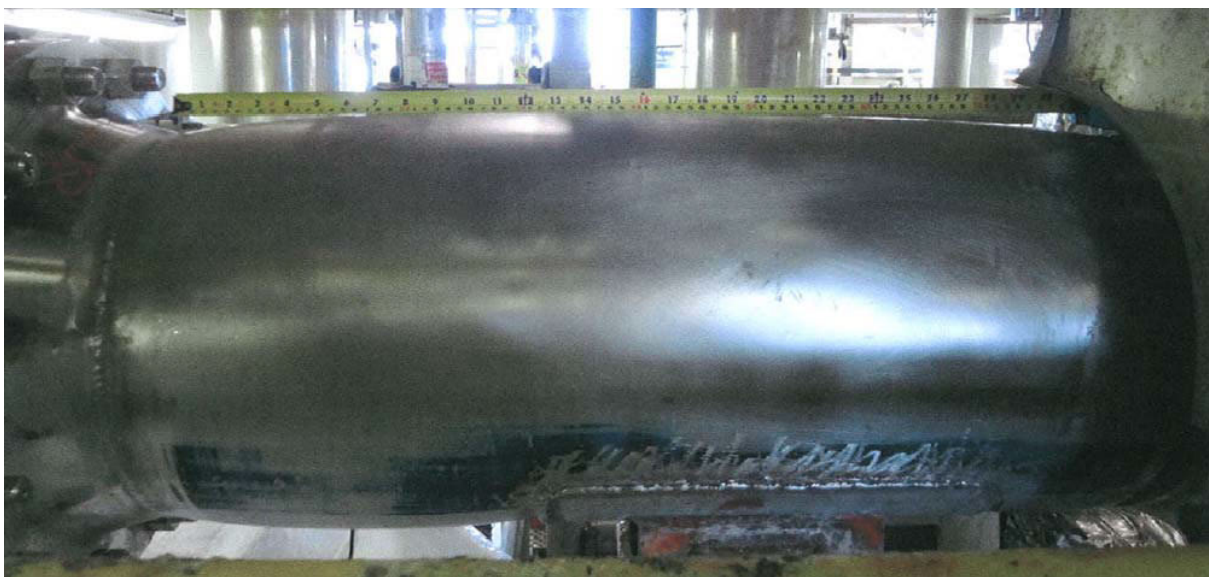
**Figur 11** Deformert rørstykke mellom reguleringsventilen HCV 20021 og lekkasjested.  
(Kilde: Statoils granskingsrapport)

Statoil har opplyst om at pakningen i oppstrøms flens på NC3 som sviktet, var av fibertype, og skulle etter Statoil sine egne krav vært erstattet av en spiralpakning med yttering av stål. Det fremkommer av Statoils egen granskingsrapport at en spiralpakning ville trolig ikke ha sviktet ved den aktuelle trykkbelastningen. Rørstykket (se figur 8) ble deformert, og det er sannsynlig at det ville sprukket på langs dersom ikke pakningen hadde sviktet først. Dette ville da etter all sannsynlighet ha ført til at den totale gassmengden på 7000 kg hadde strømmet ut før HCV 20021 rakk å stenge.

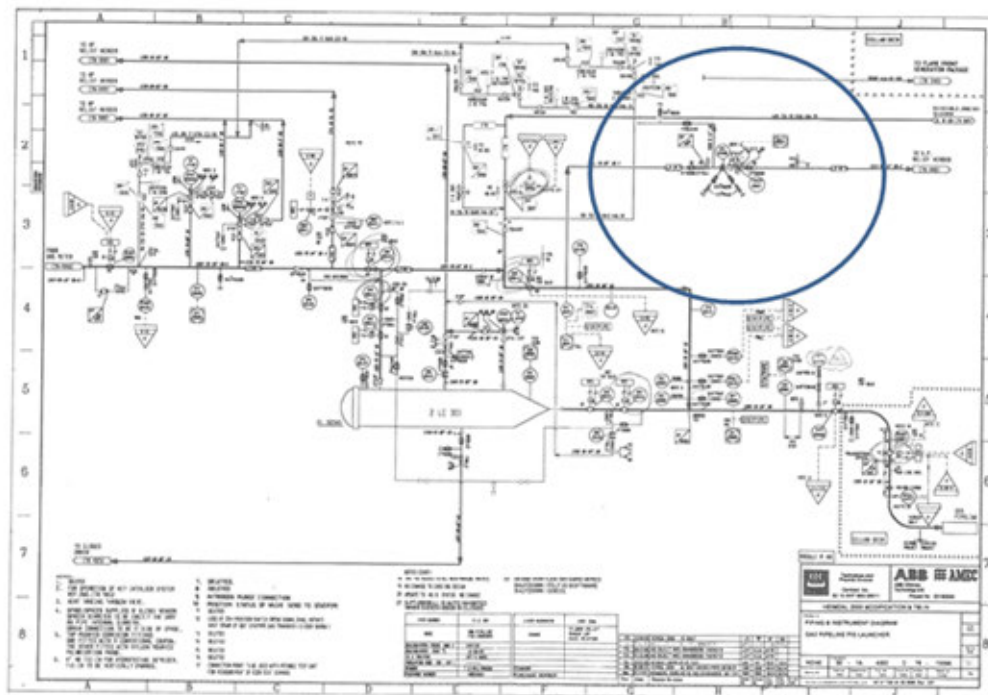
P&ID skal vise korrekt utforming av prosessanlegget, og er et sentralt element for å kunne operere anlegget sikkert. I den forelagte prosedyren fremkommer P&ID i A4-format på baksiden av prosedyren. Symboler og tekst i P&ID er til dels utydelige. Det innebærer at det ikke er mulig å lese skifte av trykkklasse på rørlinjen. Ventilenes posisjon er også vanskelig lesbar. I tillegg var det flere feil på P&ID, også knyttet til den involverte rørlinjen, ref avvik 7.1.1.

**Figur 14:** Viser P&ID på testprosedyrens bakside (A4 format) med aktuell rørlinje innringet

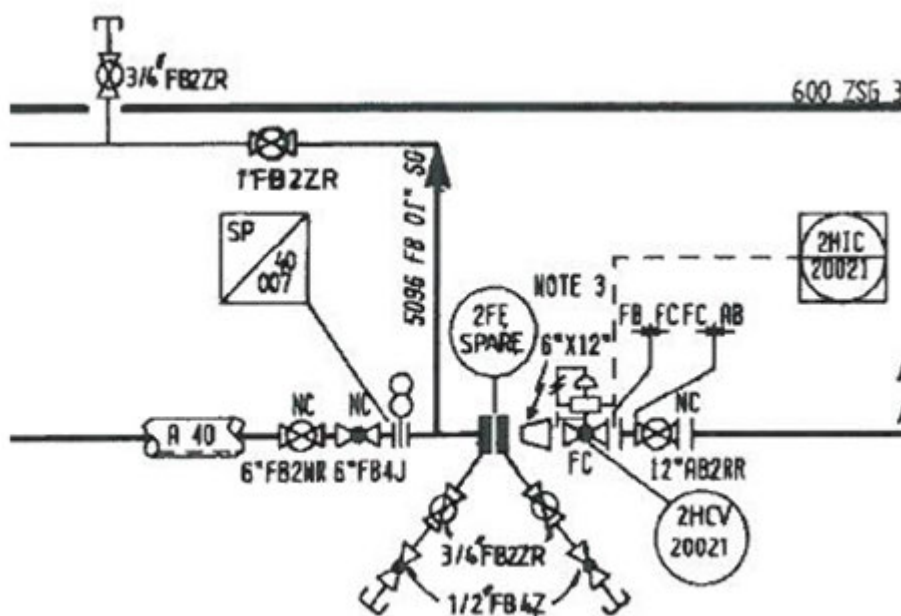
**Figur 15:** Viser den aktuelle rørlinjen i detalj

Reguleringsventil (NC2) ble funnet i åpen posisjon av DOF2. I følge P&ID var NC2 merket som NC (Normally Closed). Det var ikke ekstra markering på NC2, eller i P&ID, at denne

ventilen stod i åpen posisjon. Under intervjuer kom det i tillegg frem at NC2 i perioder var vanskelig å operere og ble omtalt som ”treg”, ”skeiv” og ”rusten”. Det er ikke samsvar mellom reell utforming av rørlinjen og informasjonen i P&ID, noe som kan være tegn på manglende observasjon av misforhold og/eller oppdatering av testprosedyren ved siste bruk.

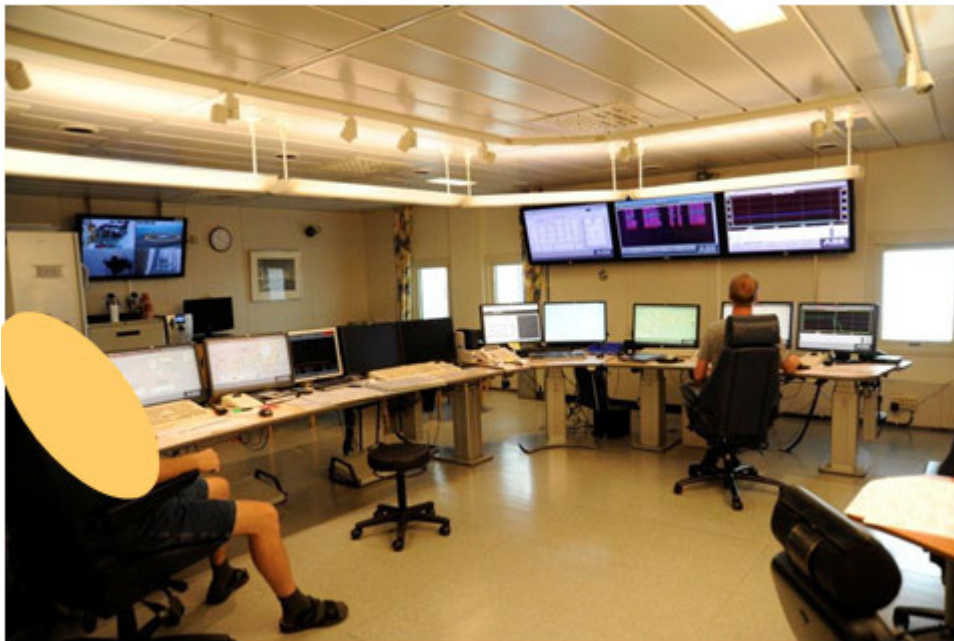
- *Satt med rygg til KOS og fakk*
- *Kunne ikke se fakkelen pga tåke*
- *Trodde det var fakkelsystemet som hadde gått lekk*
- *Arbeidssituasjon i kontrollrommet var en veldig ulempe*
- *Jobben blir litt mer tungvint*
- *Telefon ute av rekkevidde*
- *Voldsomt irriterende*

**Figur 16: Viser kontrollromsoperatøren ved midlertidig arbeidsstasjon som under hendelsen . Dedikert arbeidsstasjon ute av drift vises til venstre med mørke skjermer**
