## Granskingsrapport

| Rapport | |
|---|---|
| Rapporttittel<br>Gransking av oljeutslipp på Njord A 31.12.2024 | Aktivitetsnummer<br>2025/9 |

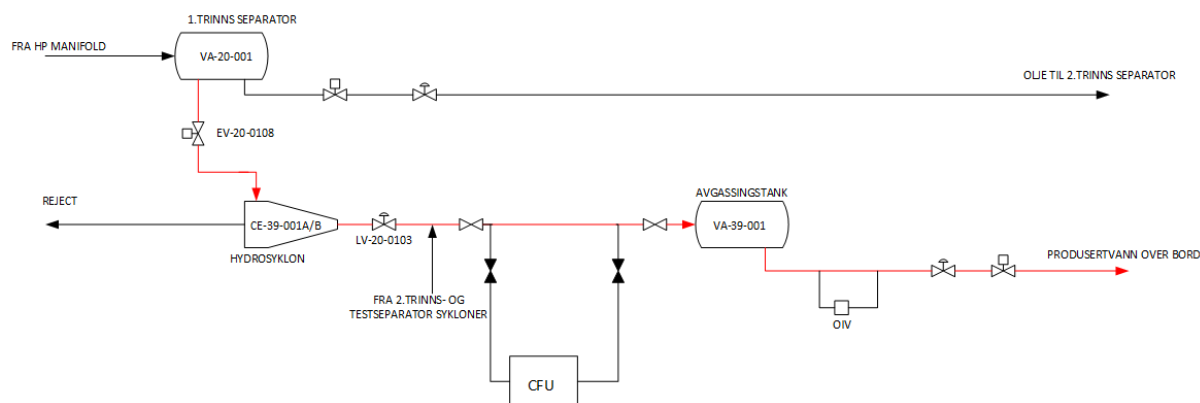
Figur 3 Forenklet skisse av 1.trinns separator og produsertvannssystemet

Hendelsen oppsto i vannutløpet fra 1.trinns separator hvor oljeholdig vann ble ledet via produsertvann-systemet og over bord. Dette er indikert i rødt på skissen i figur 3.

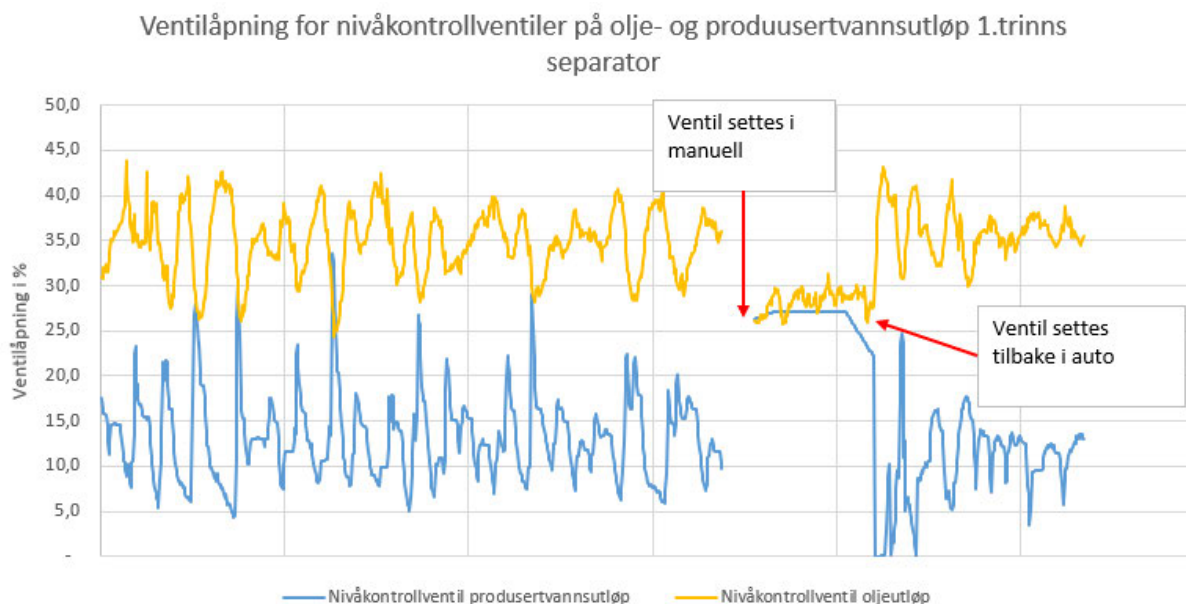
Figur 5 Plott som viser ventilåpning for nivåkontrollventil for vann og nivåkontrollventil for olje

Figuren viser at i perioden nivåkontrollventilen for vann står i auto, varierer ventilåpningene mye, og at kontrollventilen for oljenivået da responderer for å kompensere for endringer i væsknivået. Vi ser videre at variasjonen på ventilåpning på oljeutløpet dempes i den perioden nivåkontrollventilen på vannutløpet står i manuell. Det er sannsynlig at erosjonsskaden på nivåkontrollventilen for vann, i kombinasjon med at ventilen er dimensjonert for en høyere vannrate, gjør at nivåreguleringen ikke fungerer optimalt. Dette gir svingninger både på nivå i separatoren, og på vannmengden ut av den.

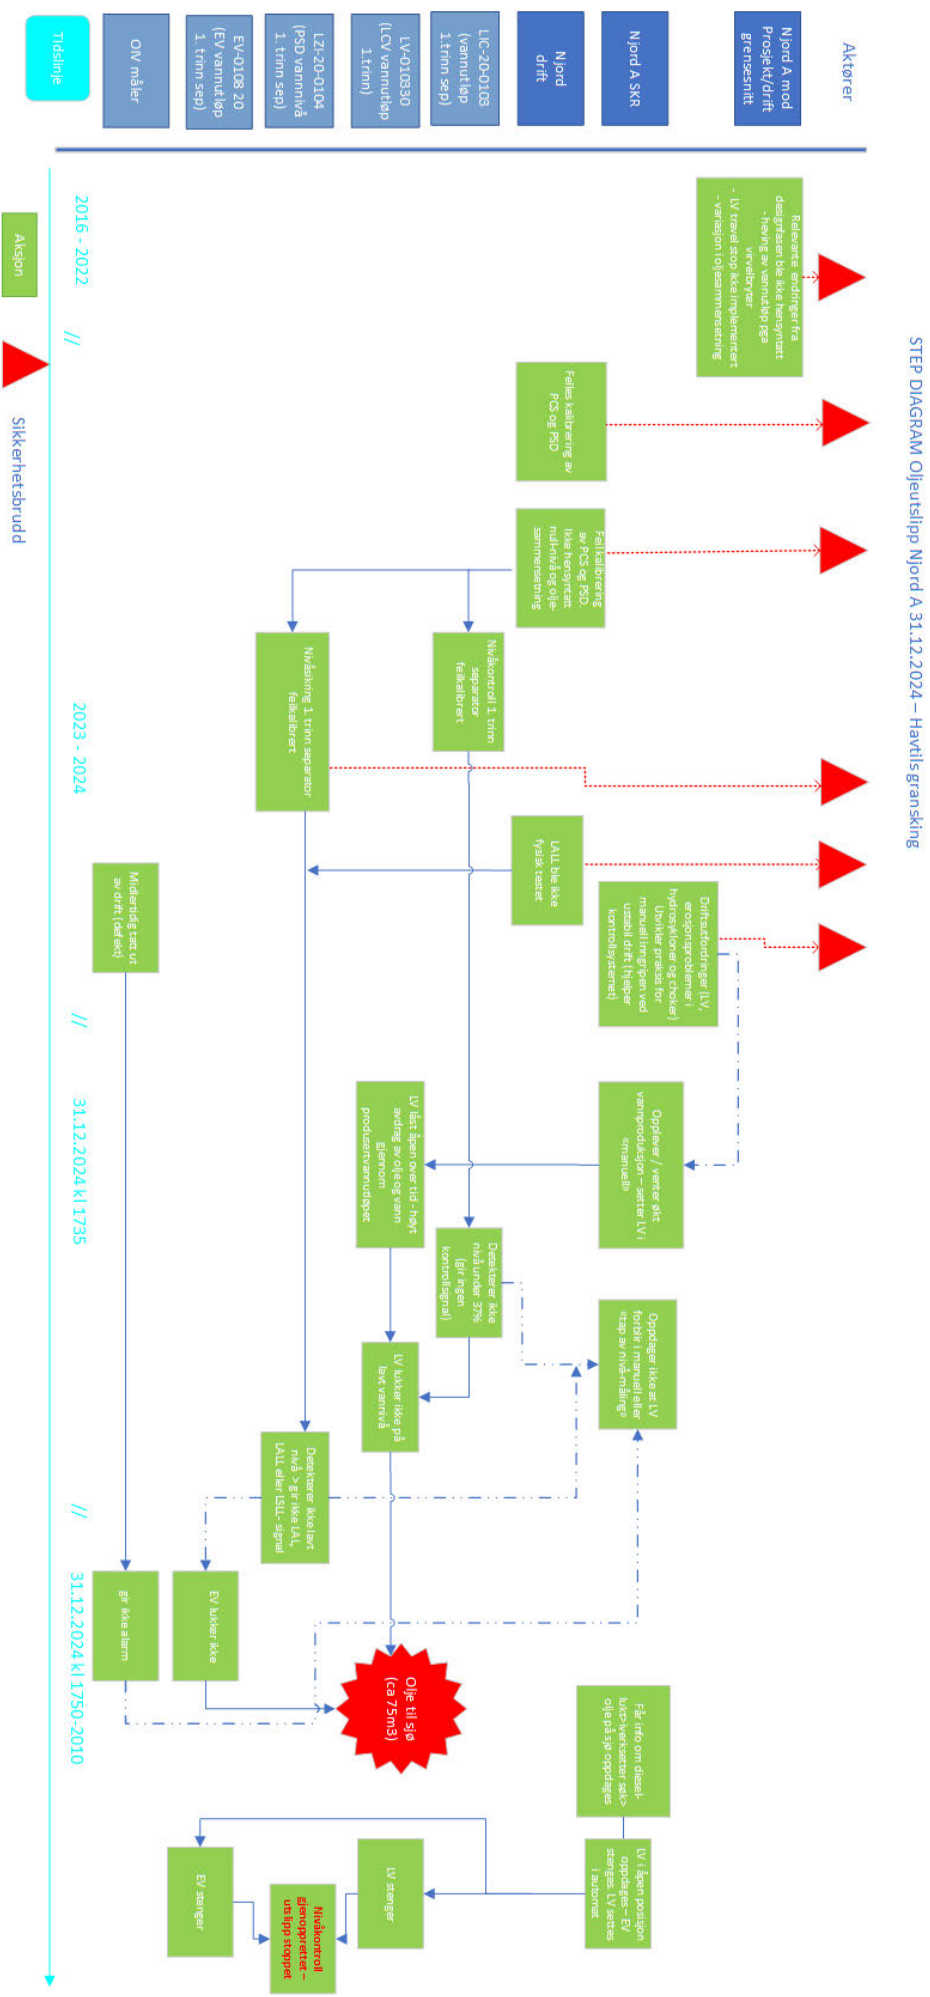
De markerte sikkerhetsbruddene (1-4) i STEP-diagrammet inngår i rapportens påviste avvik og begrunnelsene for disse.
