Granskingsrapport

Rapport	
Rapporttittel Gransking av årsakene til utfordringene med ferdigstilling av skrog og utstyr på Johan Castberg	Aktivitetsnummer 001532039

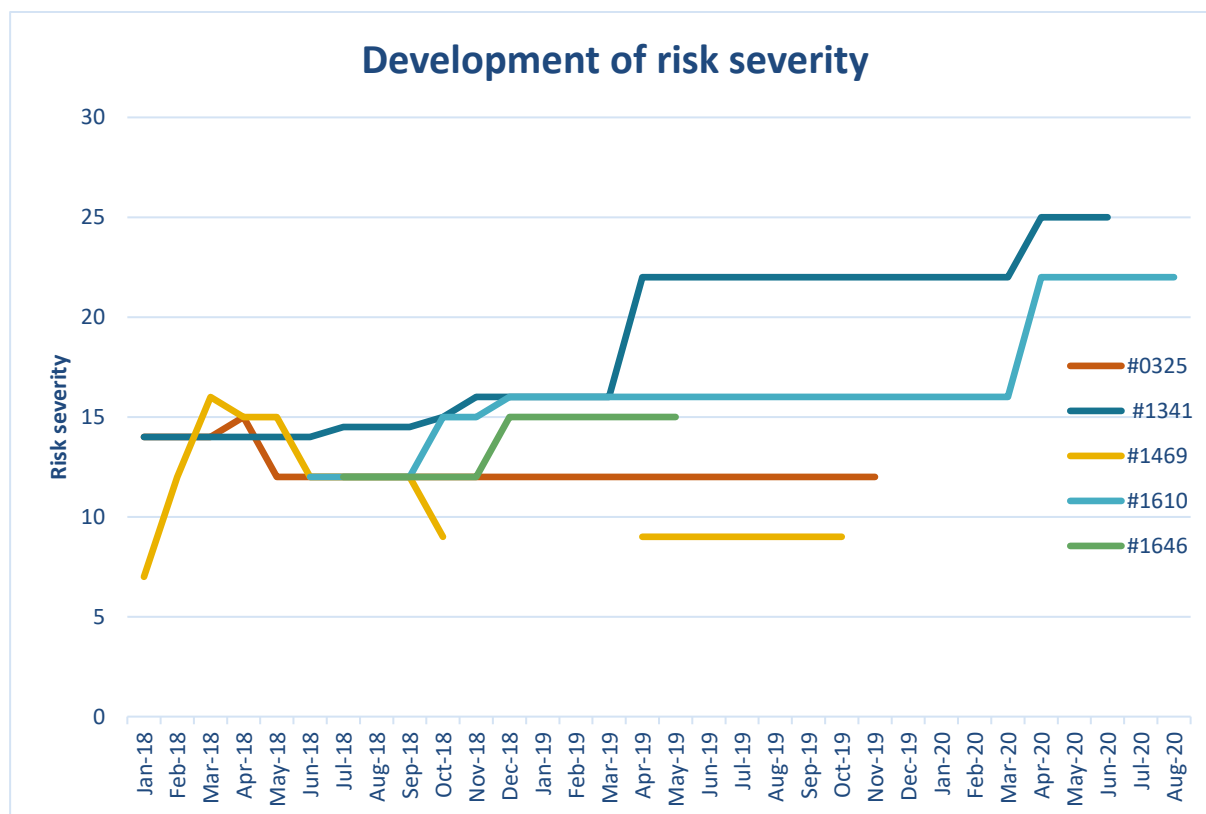
Figur 14: Utvikling av «Severity» for utvalgte risikoer over tid.

Figuren over viser at vesentlige risikoutfordringer forble uløste over lengre tidsperioder og for enkelte av disse økte alvorlighetsgraden i prosjektperioden.
