# Granskingsrapport

Rapporttittel  
Hydrokarbonlekkasje på Oseberg C 12.9.2008

Aktivitetsnummer  
001053007

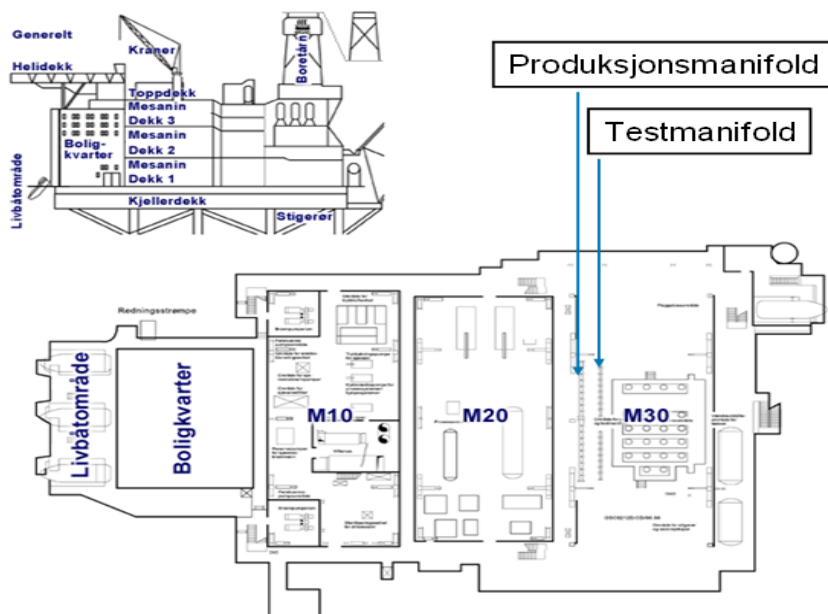
Fig. 3.1

Brønnstrømmen fra den enkelte brønn kan sendes enten til testmanifolden eller produksjonsmanifolden plassert i brønnhodeområdet M30 (se fig 3.1).

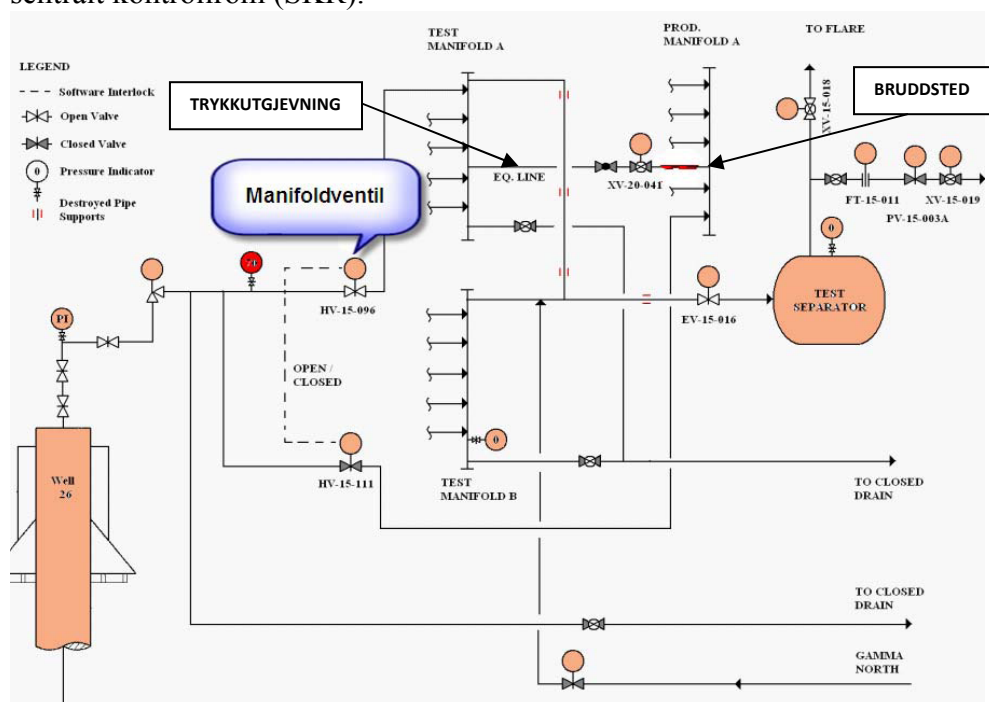
Fig 3.2

Manifoldventiler stenger eller åpner for brønnstrømmen fra hver brønn inn på henholdsvis test- og produksjonsmanifolden, se fig. 3.2. Manifoldventilene er automatisk styrt slik at når den ene ventilen åpner, så stenger den andre (software interlock). Ventilene styres normalt fra sentralt kontrollrom (SKR).

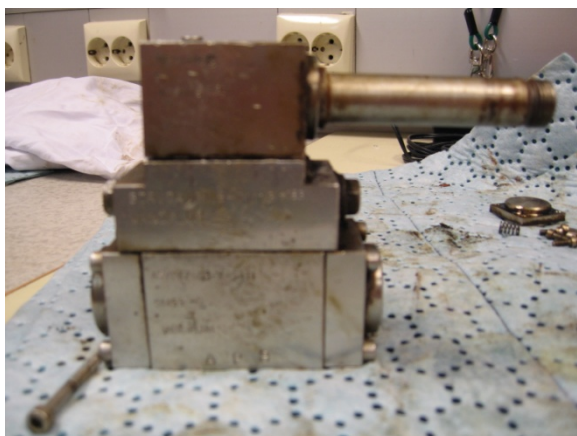
Hydraulisk styreblokk som skal settes inn, er tatt ut fra lager. Det elektriske styresignalet isoleres og tur og retur for hydraulikkolje stenges til manifoldventilen. Hydraulisk styreblokk, se bilde 1 og 2, demonteres fra manifoldventilen. Det oppdages da at styreventilen er speilvendt av den som er tatt ut fra lager, se bilde 3, og det startes undersøkelser for å finne ut om delen kan brukes, uten å ta kontakt med fagleder. Det er ikke mulig å flytte solenoiden over på den andre siden av blokken. Det er heller ikke mulig å snu hydraulikkblokken. Den kan bare monteres en vei dersom hydraulikkoljen skal strømme gjennom blokkene. Ute i felt blir de andre manifoldventilene undersøkt, og det konkluderes med at den hydrauliske styreventilen peker både opp og ned, se bilde 4. (I ettertid viser det seg at det ikke ble tatt hensyn til at det hydrauliske systemet var montert på andre siden av monteringsplaten og at styreventilen derfor stod samme vei.) Basert på dette blir det besluttet å sette inn den hydrauliske styreventilen.

Bilde 1, hydraulisk styreblokk

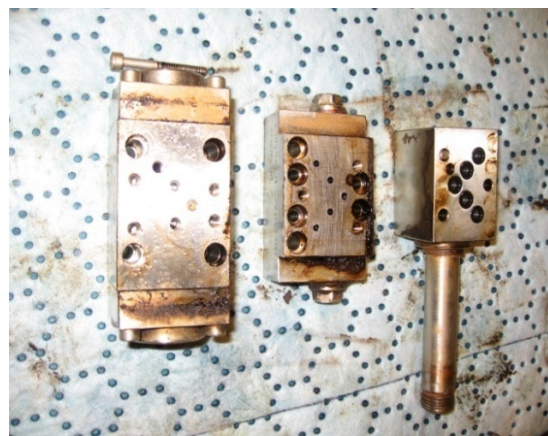
Bilde 2, hydraulisk styreblokk - demontert

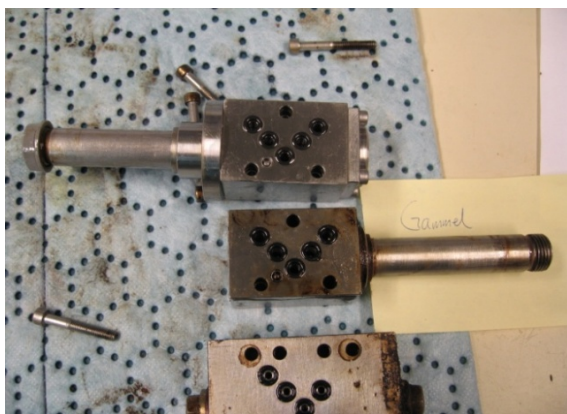
Bilde 3, ny og gammel hydraulisk styreventil

Direkte årsak til trykksjokket er rask åpning av brønn C26 inn på trykløs testmanifold. Den styreblokken som ble satt inn, hadde "fail safe-posisjon" som åpnet ventilen, mens den styreblokken som ble tatt ut hadde en "fail safe-posisjon" som lukket ventilen. Dette medførte at når hydraulikk ble sluppet inn på styreblokken, åpnet den ventilen hurtig og utilsiktet. Dette ble senere verifisert med tester fra kontrollrom. Når kontrollrom ga åpnesignal, stengte ventilen og motsatt.

Feil del ble liggende på lager etter en modifikasjon som ble gjort i ferdigstillingsfasen. Delen hadde rett delenummer bortsett fra en bokstav.

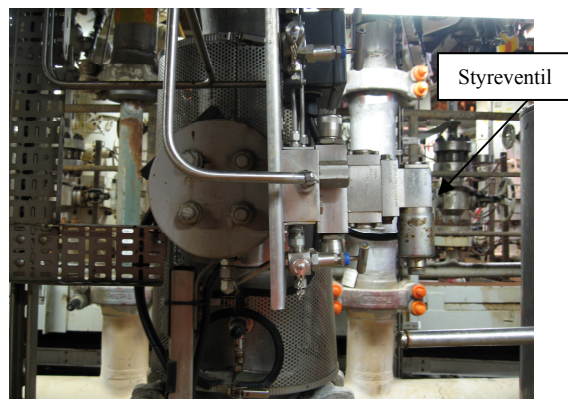
Bilde 4, hydraulisk system montert på ventilen

Hydraulikkblokken ble remontert og satt på plass igjen. Hydraulikk, tur og retur, ble koblet til. For å lekkasjeteste hydraulikkblokken åpnet prosessoperatør tur-linjen på hydraulikkoljen. Siden hydraulikksystemet er drenert og fullt av luft, virker ikke hastighetsreguleringen og manifoldventilen åpnet hurtig og utilsiktet. Det oppsto et trykkslag i testmanifolden og et 2" trykkutjevnrør ble revet av på produksjonsmanifolden. De tre involverte rømmer til sikkert område. Produksjonen stenges raskt ned og trykkavlastes på grunn av gassdeteksjon. Den initielle lekkasjeraten ble beregnet til 26 kg/s. Det detekteres gass i luftinntaket til hjelpeutstørsområdet. Dette medfører nedstenging av hovedkraft og nødkraft, NAS1.
