# Revisjonsrapport

Rapport	
Rapporttittel <b>Rapport etter SUT-tilsyn Rowan Viking innen Boring og Brønnteknologi og Logistikk</b>	Aktivitetsnummer 414004002

Involverte	
Hovedgruppe T-F	Oppgaveleder Bjarte Rødne
Deltakere i revisjonslaget Gustav Westerlund Dunsæd, Svein Horn, Reidar Sune og Bjarte Rødne	Dato 11.7.2014

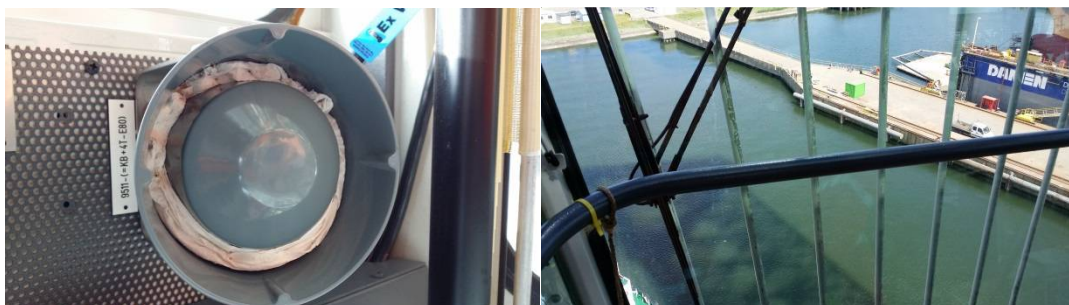
Støy fra PA høyttalere og rekkverk i frontvinduet av krankabiner.

PA høyttalerne i offshorekrankabinene er av type uten volumkontroll. Dette resulterer i at volumet ved bruk av PA eller ved alarm er uforholdsmessig høyt. For å få ned volumet til et akseptabelt nivå er høyttalerne dyttet fulle av papir. En modifikasjon av høyttalerne med volumkontroll bør vurderes.

I frontvinduet i krankabinen er det et rekkverk som synes uforholdsmessig stort og som hindrer sikt for kranfører. En modifikasjon for å bedre sikten bør vurderes i samarbeid med brukerne.
