Rapport	
Rapporttittel Rapport etter SUT-tilsyn Rowan Viking innen konstruksjonssikkerhet	Aktivitetsnummer 414004002
Gradering	
<input checked="" type="checkbox"/> Offentlig	<input type="checkbox"/> Begrenset
<input type="checkbox"/> Unntatt offentlighet	<input type="checkbox"/> Fortrolig
<input type="checkbox"/> Strengt fortrolig	
Involverte	
Hovedgruppe T-Flyttbar	Oppgaveleder Narve Oma
Deltakere i revisjonslaget Leif J. Dalsgaard, Arne Kvitrud og Narve Oma	Dato 20.6.2014

Petroleumstilsynet (Ptil) gjennomførte tilsyn med Rowan Viking i Vlissingen 17. og 18. juni 2014. Oppgaven var knyttet til konstruksjonssikkerhet og maritime forhold.

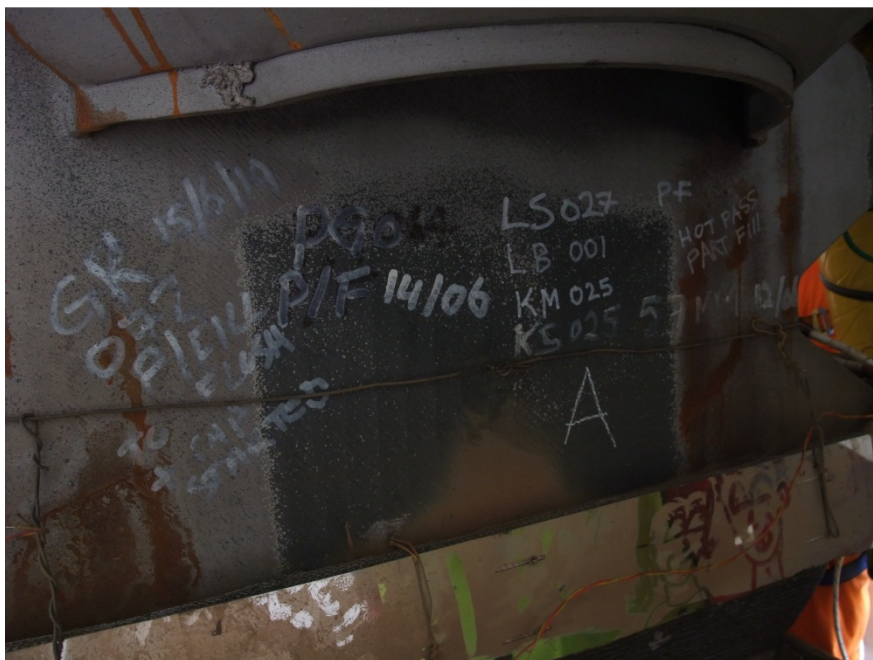
Det manglet sveisesertifikat for sveiser med nummer KM025, jamfør bildet fra babord legg.

Observasjonen bygger på det som er observert under befaring av sveiseforbindelse mellom eksisterende legg og leggforlengelse med etterfølgende dokumentettersyn.

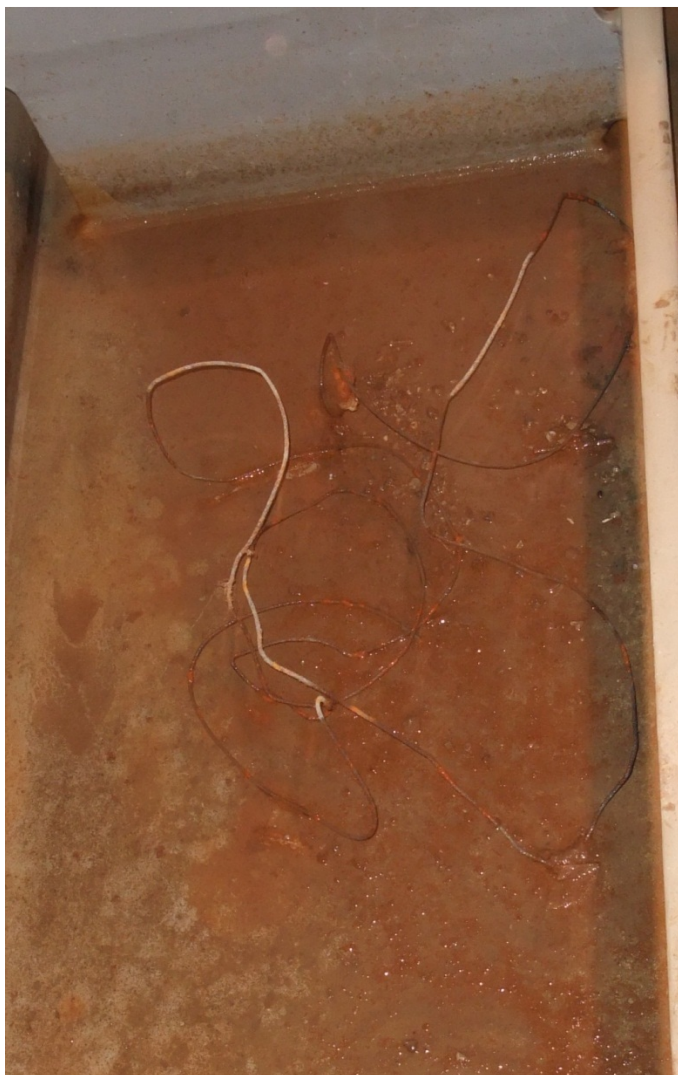
Det var noe lokal overflaterust i tankene. I tank 12-S (S.W. Ballast tank) var det noe sveisemateriell løst på bunnen. Det kan danne grunnlag for senere korrosjon. Ref. vedlagt bilde.
