## Granskingsrapport

| Rapporttittel<br><b>Revidert rapport etter gransking av hendelser med kjemikalieeksponering på Hammerfest LNG</b> | Aktivitetsnummer<br>001901061 |

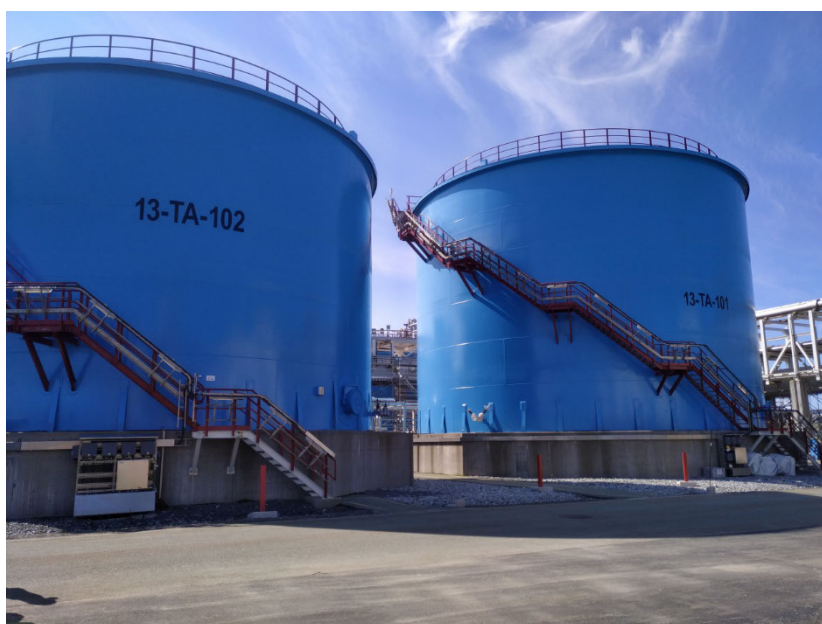
ble vurdert som mulig kilde til utslag av VOC/benzen på målere, samt til eksponeringen personellet kan ha vært utsatt for. Equinor har i sitt arbeid med å kartlegge årsaker vektlagt analyser og tiltak knyttet til MEG-tankene og ventilering fra disse.

**Figur 4:** To av MEG-tankene: 13-TA-102 og 13-TA-101 (Bilde: Equinor)

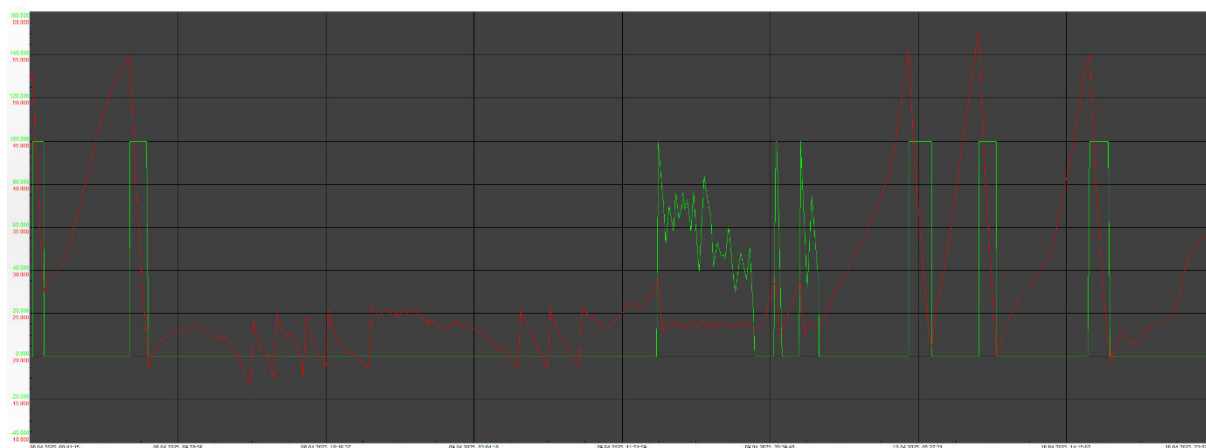
Videre viser sammenligningen av tidslinjene at det foregikk manuell ventilering fra tank 13-TA-101 i samme tidsrom som det rapporteres om sterk lukt på B12-området omtrent kl. 04.45.

Figur 9 Ventilering fra tank 13-TA-101 under hendelsen 9. til 10. april 2025. Rød kurve viser trykket og grønn kurve viser ventilåpning. (Equinor, 036)

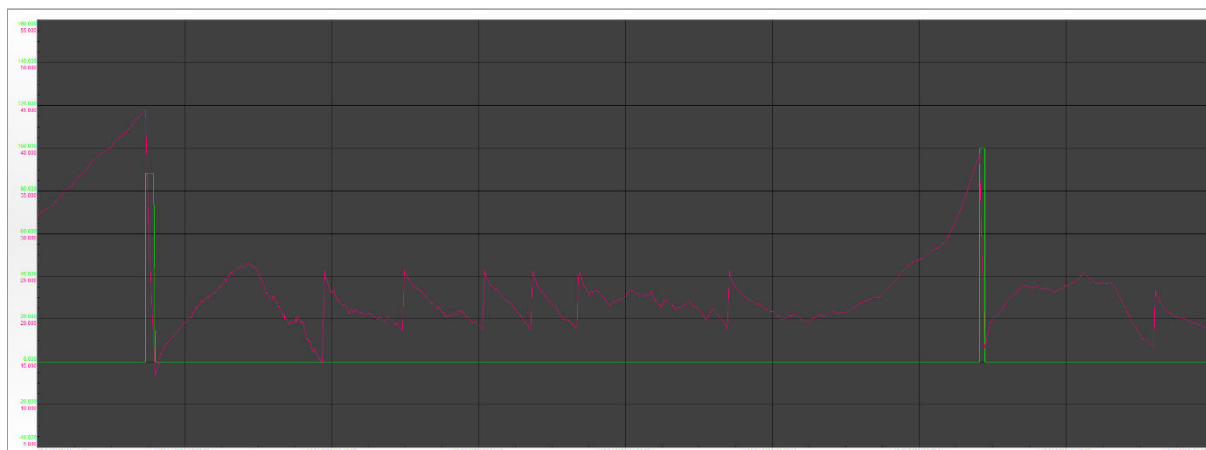
Figur 10 Ventilering fra tank 13-TA-102 under hendelsen 9. til 10. april 2025. Rød kurve viser trykket og grønn kurve viser ventilåpning. (Equinor, 036)

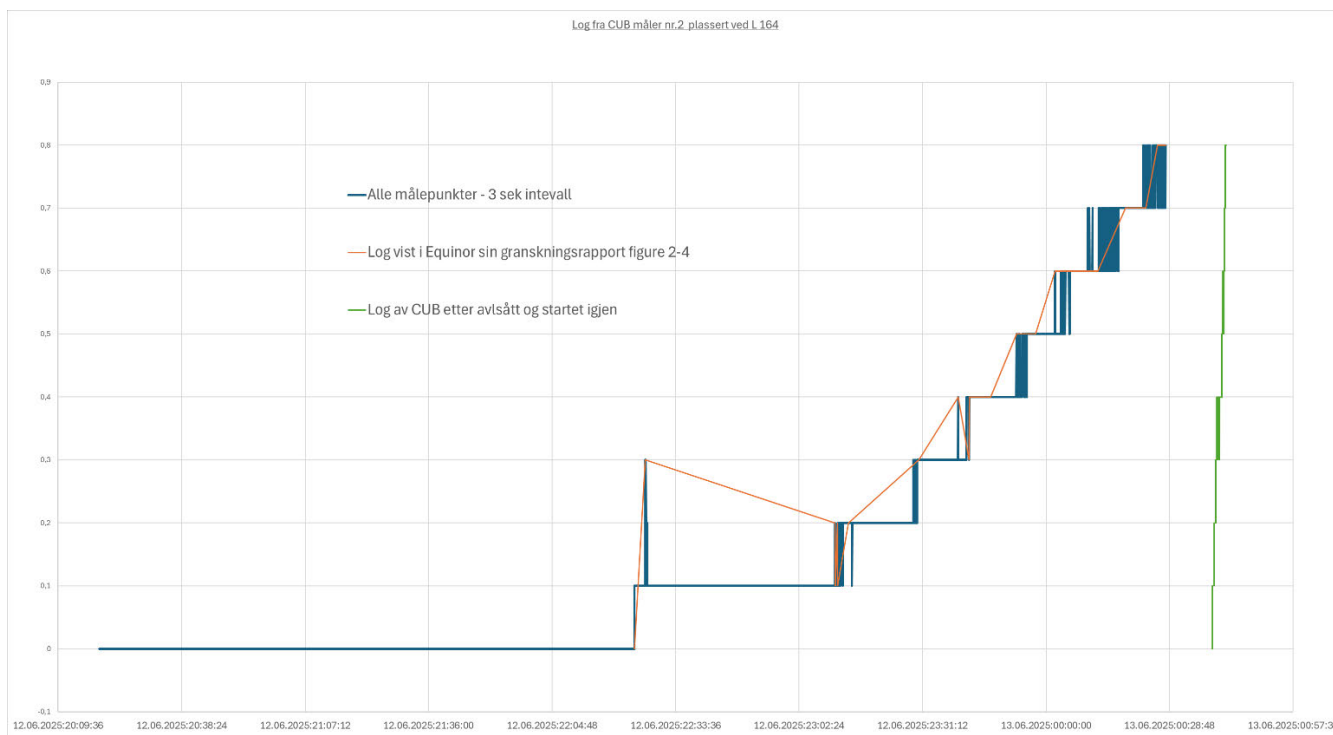
Figur 11: Viser logg av målesignalet for CUB-måler som ga alarm 12. juni 2025. Figuren er laget av Havtil, basert på mottatt målesignal som er logget hvert 3. sekund.(Equinor, 081). Målesignalet som gitt i figur 2-4 i Equinor sin granskingsrapport er inkludert i figuren.
