Granskingsrapport

Rapport	
Rapporttittel Gransking av utilsiktet frakopling av LMRP på West Mira	Aktivitetsnummer 404010004

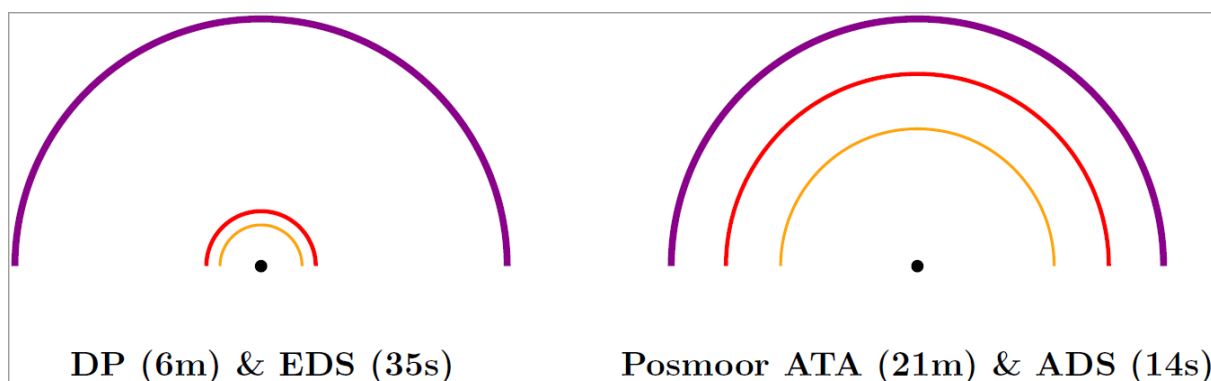
Figur 14: Illustrasjon av sammendraget fra riser-analysen (forutsetning om ferdig frakoplet ved 27 meter vist som ytterste lilla halvsirkel).

Gitt ved to mulige situasjoner: Til venstre; med Dynamisk posisjonering og EDS funksjon på 35 sekunders aksjonstid som gir ca. 6 meter radius for «rød» watch sirkel hvor frakopling må startes. Til Høyre; Posmoor ATA og ADS med 14 sekunders aksjonstid som gir ca. 21 meter «rød» watch sirkel.

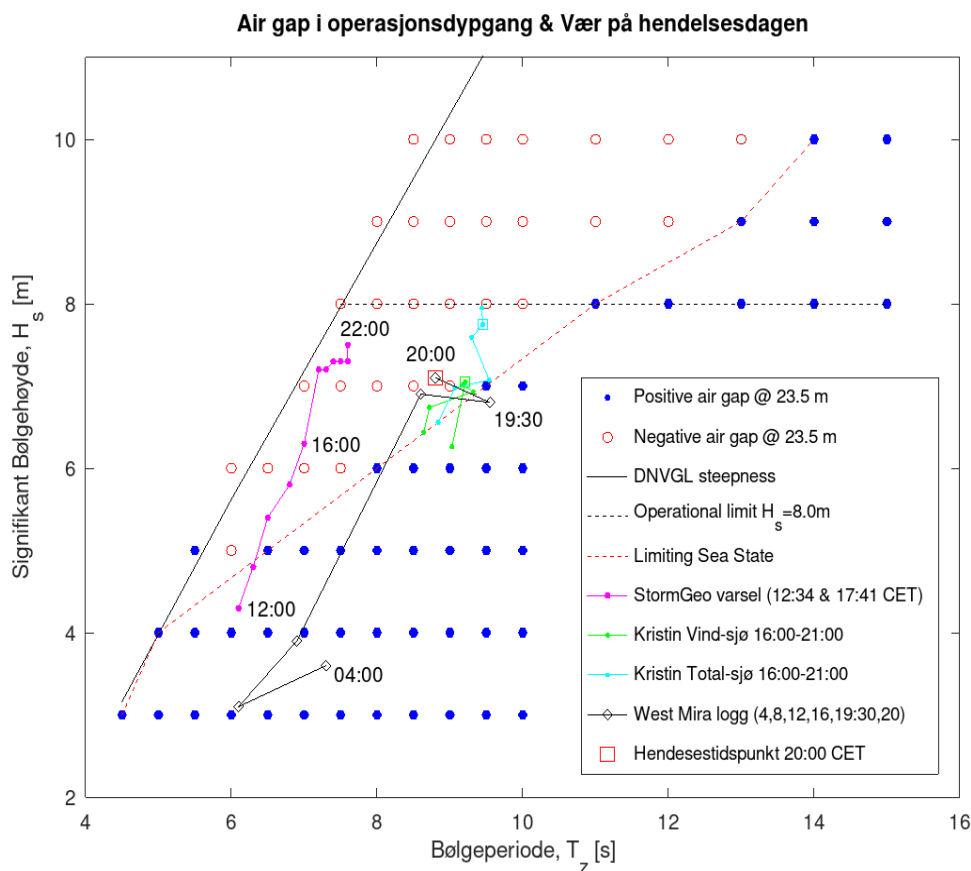
Figur 18: Gjengivelse av graf fra appendix til West Mira Klasse-sertifikat med grensene for positiv air gap i operasjonsdypgang. På grafen er inntegnet værmeldinger fra StormGeo, logg-registreringer fra West Mira og vær-målinger fra Kristin feltet. Kilde: Ptil

På Figur 18 er det også markert loggføringer av registrert vær om bord på West Mira. Loggen er nedskrevet hver fjerde time og viser utviklingen fra klokken 04:00 og frem til hendelsen. Loggdata gir inntrykk av at de observerte sjøtilstander hadde omtrent 1 sekund lengre bølgeperiode enn den varslede sjøtilstand. Det er også tegn på at «limiting sea state» for West Mira overskrides litt senere på dagen. Fra de loggførte data skjer overgangen til sjøtilstander med negativt air gap mellom 12:00 og 16:00, og muligens nærmere klokken 16:00. I tillegg til vær-registreringer hver

fjerde time er også klokkeslettet 19:00:00/30 angitt – da med en meget lang bølgeperiode.

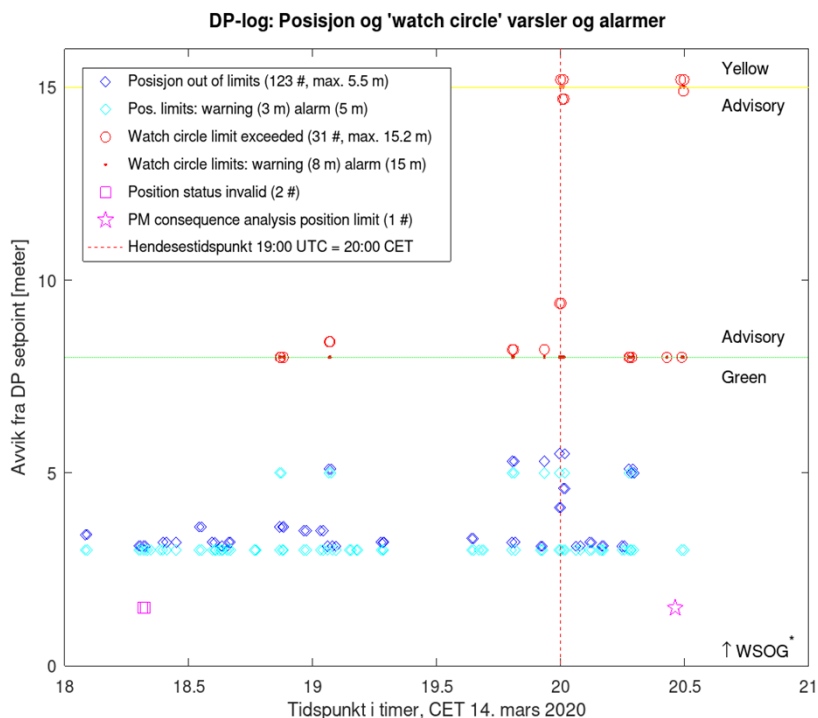
Figur 20: Grafisk presentasjon av varsler og alarmer angående posisjon fra DP systemets data-logg.

På Figur 20 er vist varsler og alarmer angående posisjon fra DP systemet i tidsrommet fra ca. kl. 18 til klokken 20:30. Det er mange posisjonsvarsler om at tre metersgrensen passeres. Ettersom DP punktet er manuelt flyttet tre meter er den reelle avstand fra brønn-lokasjon nærmere 6 meter på de tidspunkter hvor DP systemet gir varsel om 3 meter avdrift.

Bemerk at markeringene til høyre i grafen over WSOG* angir grensene i WSOG som normalt vil sammenfalle med avstanden fra DP-setpoint. I timene gjengitt på grafen (etter 17:30) var DP-setpoint manuelt satt til 3 meter fra brønn senteret i retning med bølgene (utarbeidet av Ptil).

To ganger rundt kl. 19:00 passeres grensen på 8 meter som angir en grense i WSOG matrisen, slik at det dermed er nok en parameter som er i «advisory. status»: «Position offset from wellhead». I realiteten er avviket nærmere $8+3=11$ meter, noe som tilsvarer nesten 40% innenfor blå/hvit advisory sirkel. Det er ikke loggført noen advisory WSOG status i loggboken på broen og det er ingen tegn i granskningsfunnene på at det ble sendt e-post meldinger om advisory på posisjonsavvik rundt klokken 19:00 den 14. mars. I tidsrommet rundt klokken 19 hadde de forskjellige stilinger vaktskifte og hand-over.

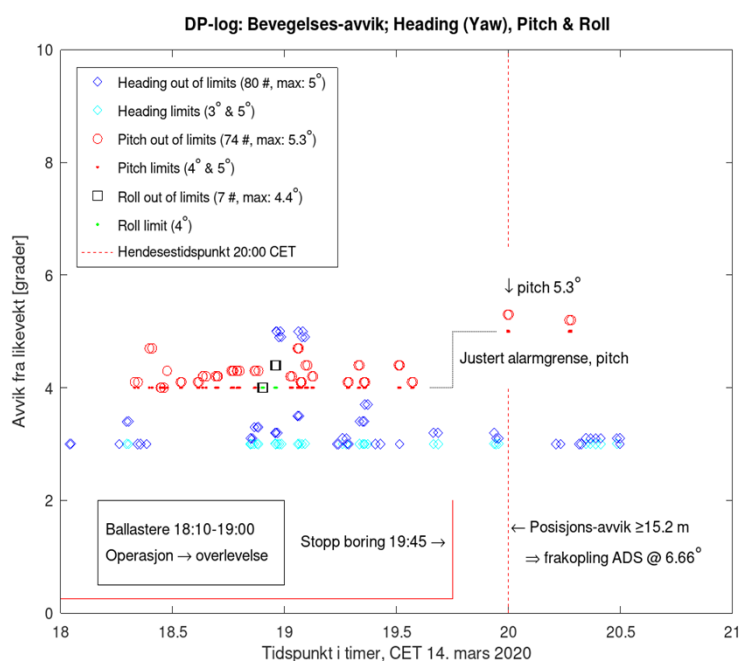
Figur 21: Grafisk framstilt av alarmer fra DP systemet for dynamiske bevegelser av West Mira innretningen (utarbeidet av Ptil, basert på alarm-logg i DPM systemet)

Innretningen fikk også en pitch/stampe bevegelse på omtrent 5.3° på samme tid som hendelsen. Denne bevegelsen kan ha påvirket stigerøret og hatt en effekt på vinkelen ved nedre fleksibledd hvor ADS mekanismen ble utløst.

På Figur 21 er bevegelses varsler og alarmer illustrert grafisk. Bemerk at det er et skift i grenseverdien for pitch/stamp som indikerer at det ble utført en (manuell) justering av verdien i DP-systemet fra 4 grader (i samsvar med WSOG) til 5 grader på et tidspunkt mellom klokken 19:34:24 og 19:49:43. Denne justeringen ble ikke logg-ført og har ikke blitt nevnt i intervju i forbindelse med granskningsarbeidet.

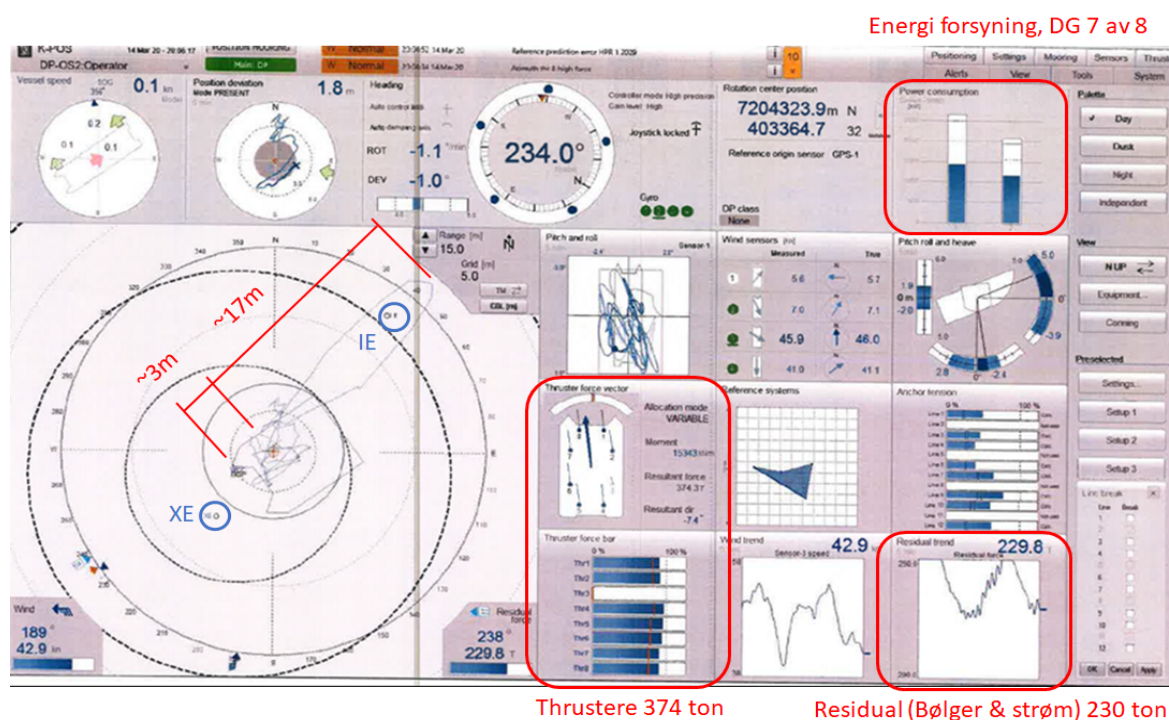
Figur 22: Bilde fra DP konsollen like etter hendelsen 14. mars 2020 klokken ca. 20:00 CET (Norsk tid), 19:00 UTC.

I tillegg til varslene og alarmene, som er vist på Figur 20 og Figur 21, var det mange flere varslere og alarmer fra DP systemet i forkant av hendelsen. Det var blant annet varsel om utilstrekkelig kraft til thrusterer, samt at dieselgenerator tre og thruster tre ikke var i normal drift og at innretningen hadde dermed noe redusert thruster kapasitet ved hendelsen. Kongsberg rapporten estimerer at i selve hendelsesøyeblikket var kraftbehovet dobbelt så stort som det som var til rådighet, så den ene thrusteren hadde mest sannsynlig redusert ekskursjonen, men ikke hindret hendelsen. På Figur 22 er vist et bilde av DP-konsollen etter hendelsen med noen fremhevninger: «Sporet» fra ekskursjonen på ca. 17 meter fra DP setpunkt og ytterligere 3 meter fra brønnsenter er vist til venstre. Energi-illustrasjonen øverst til høyre viser at det er mindre tilgjengelig kraft på den høyre siden. Værets påkjenninger fra bølger og strøm kan ses nederst til høyre (ca. 230 tonn). Thrusterlaster som skal stå imot både vind, bølger og strøm var på ca. 374 tonn da bildet ble tatt.

«Excursion» sporet (trace) er vist på grafikken til venstre hvor silhuetten av West Mira også kan ses. DP set-point under boresenter er markert med oransje «target»/trådkors og brønnsenter er fremfor styrbord pongtong. Det ses også to markeringer: et fremfor West Mira (XE nederst til venstre) som er det punktet hvor innretningen vil med aktive ankre og thrusterer plassere seg hvis alle værkreftene faller bort. Punktet mer enn en fartøyslengde bak West Mira (IE) er det punktet som innretningen vil bevege seg rundt hvis all thrusterkraft faller bort og ankrene alene skal holde imot naturkreftene.

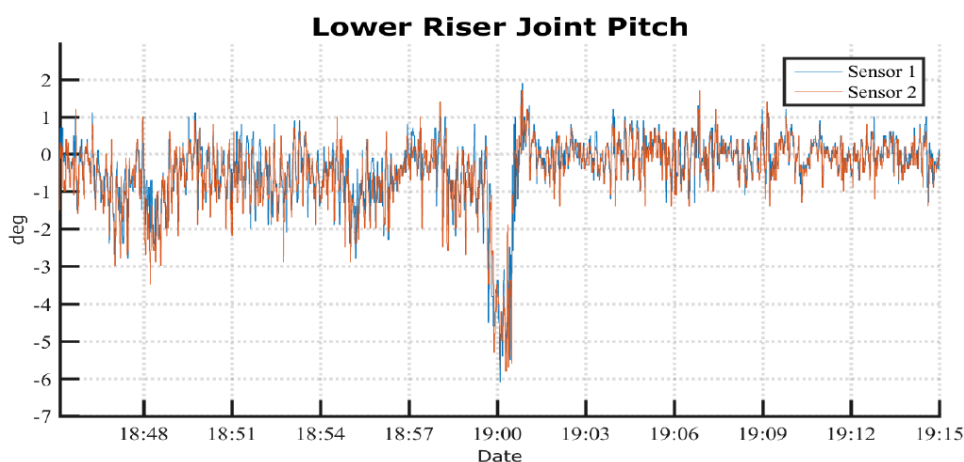
Figur 23: Viser oppnådde vinkel på nedrefleksibeltledd i hendelsestidspunktet

Den direkte årsaken til hendelsen består av en kombinasjon av flere faktorer. Hendelsen oppsto da innretningen kom ut av posisjon på grunn av dynamiske krefter (været). Boreentreprenøren konkluderte med at avdriften aktiverte ADS. En kombinasjon av ikke optimaliserte ankerliner og utstrakt bruk av thrusterkapasitet for å holde innretningen i posisjon, resulterte i manglende thrusterkraft for å motstå dynamiske krefter på hendelsestidspunktet. Signalet til frakobling kom etter at ADS oversteg aktiveringspunktet (5°) noe som igjen automatisk kuttet strengen og stengte brønnen.
