Granskingsrapport

Rapport		
Rapporttittel Granskingsrapport etter gransking av brann i slamlaboratoriet på West Phoenix 5.11.2018.	Aktivitetsnummer 404004006	
Gradering		
<input checked="" type="checkbox"/> Offentlig	<input type="checkbox"/> Begrenset	<input type="checkbox"/> Strengt fortrolig
<input type="checkbox"/> Unntatt offentlighet	<input type="checkbox"/> Fortrolig	
Involverte		
Lag T-Flyttbare	Godkjent av / dato Irja Viste-Ollestad/ 25.2.2019	
Deltakere i granskingsgruppen Eivind Sande, Anita Oplenskedal, Svein Harald Glette	Granskingsleder Svein Harald Glette

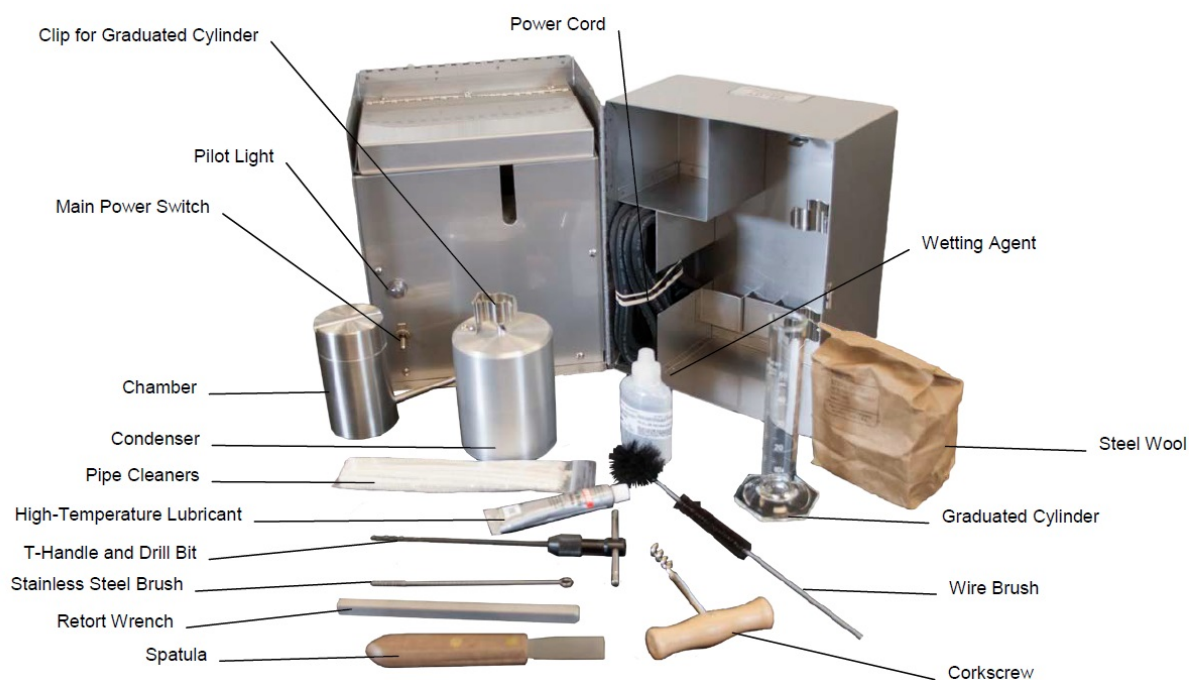
Figur 1 Retorte med deler (fra Fann bruksanvisning)

Under boreoperasjonen ble det flere ganger hver dag brukt en retorte (se. figur 1) i slamlaboratoriet på innretningen for å overvåke mengden av vann, olje og fast stoff i borevæsken. Dette er vanlig under boreoperasjoner, og gjøres for å ha kontroll med egenvekten og innholdet av faste stoffer og vann i væsken. Equinor hadde kontrakt med Halliburton for utførelse av denne borevæske-tjenesten på innretningen.

Varmeelementene i retorten har kapasitet på 700 Watt og styres av termostat. Det var ikke montert termisk sikring eller annen utkoblingsinnretning i retorten for å hindre overoppheting ved svikt i termostaten.

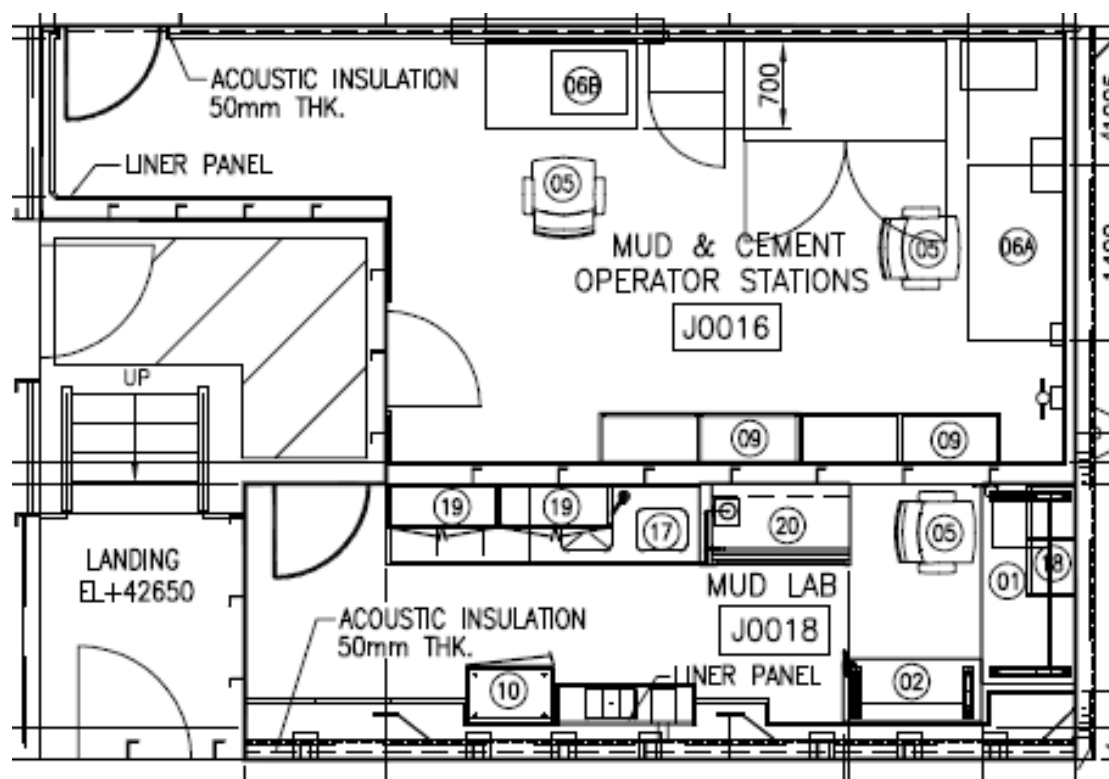
Figur 2 Plassering av slamlaboratoriet (mud lab) og arrangement i rommet

Figur 2 viser plasseringen og arrangementet av utstyr i slamlaboratoriet. Rommet er plassert på «tween deck» i nærheten av pumperom og kontrollrom for behandling av slam og sement.

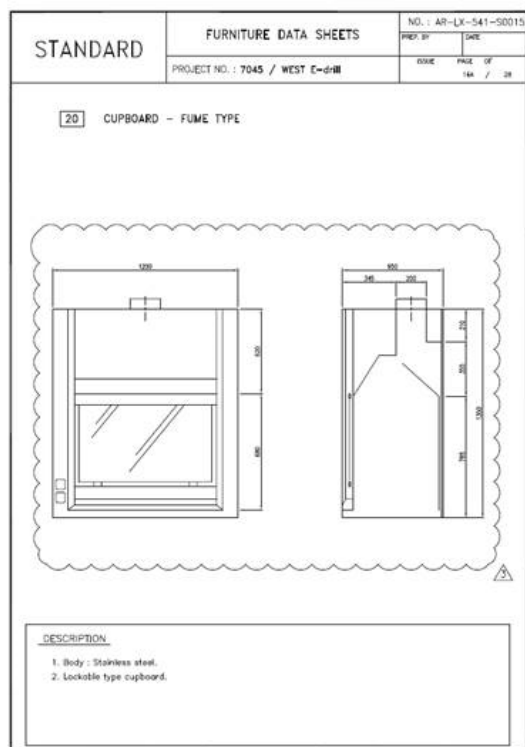
Figur 3 Avtrekkskabinett i slamlaboratoriet (ref. figur 2 enhet 20)

Det var benyttet overflatematerialer i avtrekkskabinett som var brennbare og det var ikke tilrettelagt med eget strømuttak inne i kabinettet.

Tegning av avtrekkskabinett viste at dette skulle lages av plater i rustfritt stål. Dette var ikke benyttet ved bygging av kabinettet. Kabinettet var innvendig kledd med brennbare fiberplater.

Det var ikke installert eget strømuttak inne i kabinettet for å unngå bruk av skjøteledning gjennom åpningen under luken

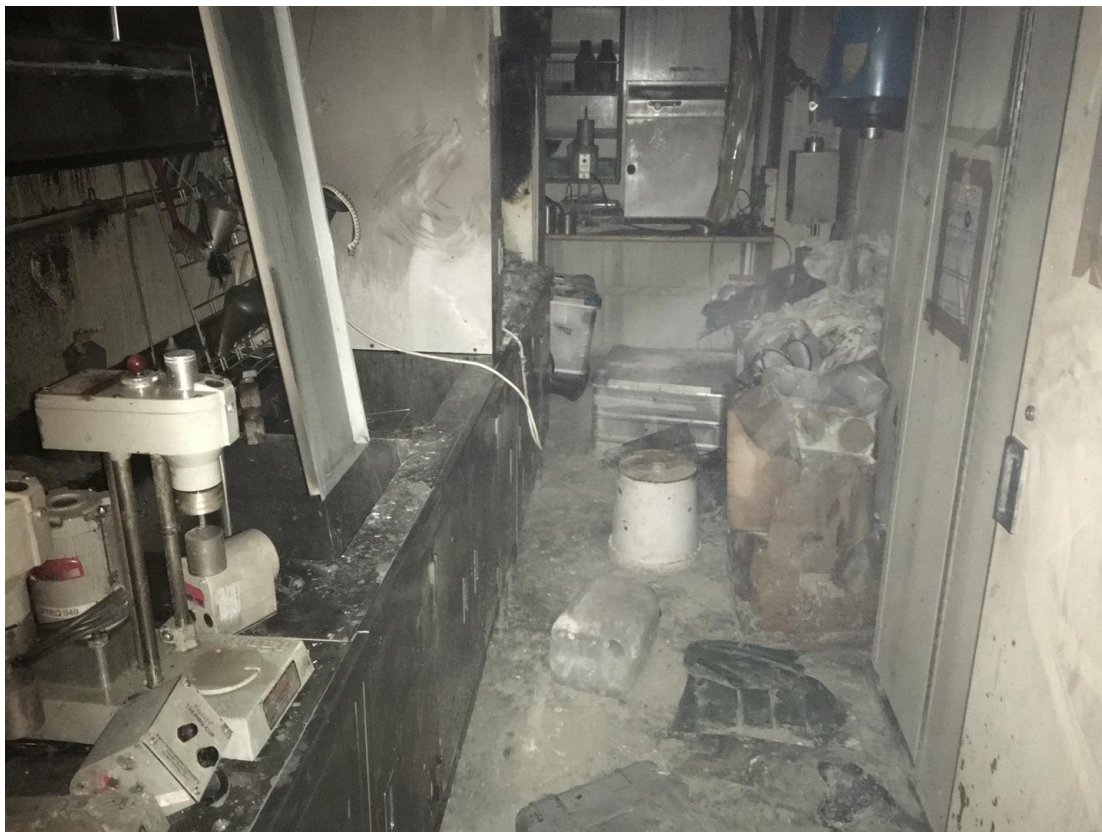
Figur 4 Oversiktsbilde i slamlaboratoriet etter brannen (fra Seadrill)

Konsekvensen av hendelsen var materielle skader og stans i boringen 5 dager. Seadrill har angitt 75,25 timer nedetid etter hendelsen. De materielle skadene var begrenset til slamlaboratoriet, se figur 4 og 5. Det ble etter brannen gjennomført undersøkelser av skott, kabelgjennomføringer og utstyr i tilstøtende rom uten at det ble registrert synlige skader. Før boreaktiviteten kunne gjenopptas, måtte et nytt slamlaboratorium rekvireres fra land, sendes ut til innretningen og klargjøres.

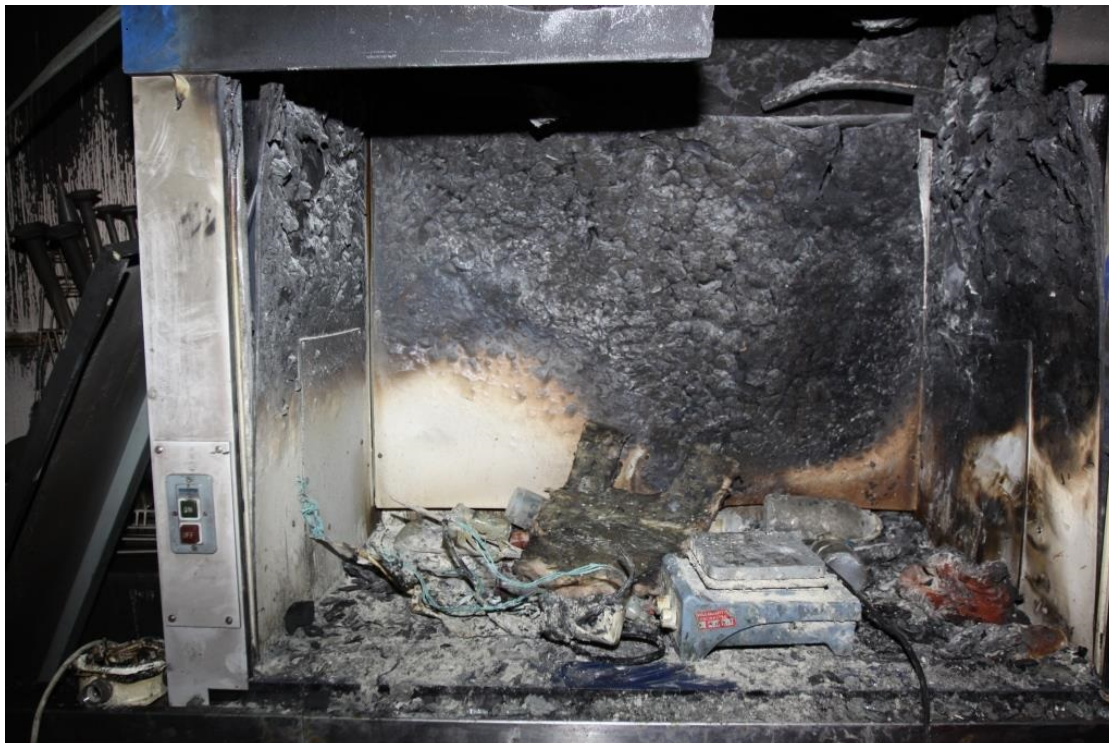
Figur 5 Avtrekkskabinett i slamlaboratoriet (fra politiet)

I avtrekksskapet ble det oppbevart kjemikalier som var i bruk til testing av boreslam. Designtegninger viser at avtrekksskapet skal være av rustfritt stål, men brannskadene viser at avtrekksskapet var kledd innvendig med brennbare plater. Kjemikaliene og de brennbare platene på innsiden av avtrekkskabinettet bidro til at brannen raskt eskalerte.

En bakenforliggende årsak er mangelfullt design av avtrekkskabinettet. Det var ikke eget strømuttak inne i kabinettet, derfor ble bruk av skjøteledning nødvendig. I tillegg var det brukt brennbare plater på veggene i kabinettet. Det fremgikk av tegning for kabinettet at det skulle vært benyttet rustfritt stål som veggplater. Oppbevaring av brennbar kjemikalie i kabinettet og brennbare materialer i rommet kan ha bidratt til omfanget av brannen.

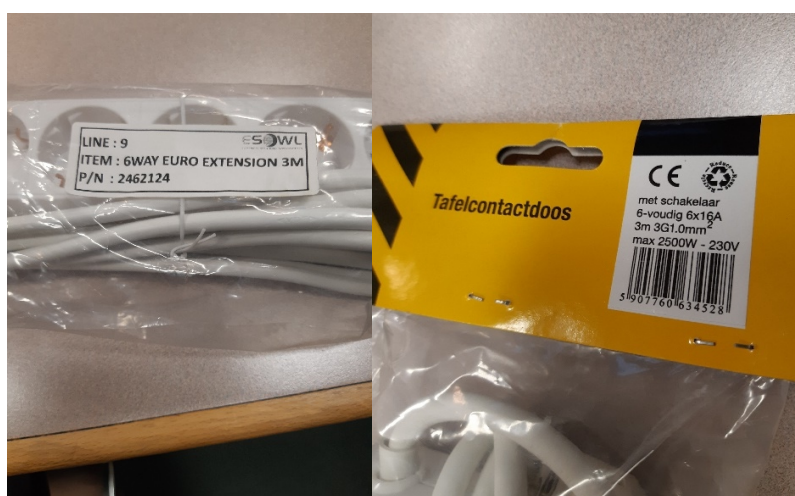
Figur 6 Skjøteledning tilsvarende den som ble brukt i slamlaboratoriet

Etter undersøkelser hos Kripes, ble det funnet spor etter en serielysbue på skjøteledningen som med stor sannsynlighet var brannårsaken. Lysbuen har etter all sannsynlighet oppstått som følge av isolasjonssvikt ved en mekanisk skade.

Skjøteledningen som ble brukt i slamlaboratoriet var ikke dimensjonert og tilstrekkelig robust for å unngå høy temperatur eller lysbue.

Skjøteledningen som ble benyttet var 3m lang og hadde et ledertverrsnitt på 1,0 mm². Normkravet er minimum 1,5 mm² Cu for slik skjøteledning.

NEK 400:2018 avsnitt 524.1 «Basert på NEK EN 60799 bør minste ledertverrsnitt for skjøteledning som skal kunne tilkobles stikkontakter med merkestrøm maksimalt 16A, være minst 1,5 mm² Cu. For skjøteledninger kortere enn 2 m kan minste ledertverrsnittet være 1 mm² Cu.»
