# Grønn sjø hendelse Åsgard A, grønn sjø modelltest og videre forskning

27-08-2025 Gunnar Lian

## Utdrag fra Havindustritilsynet sin granskning av grønn sjø hendelse på Åsgard A

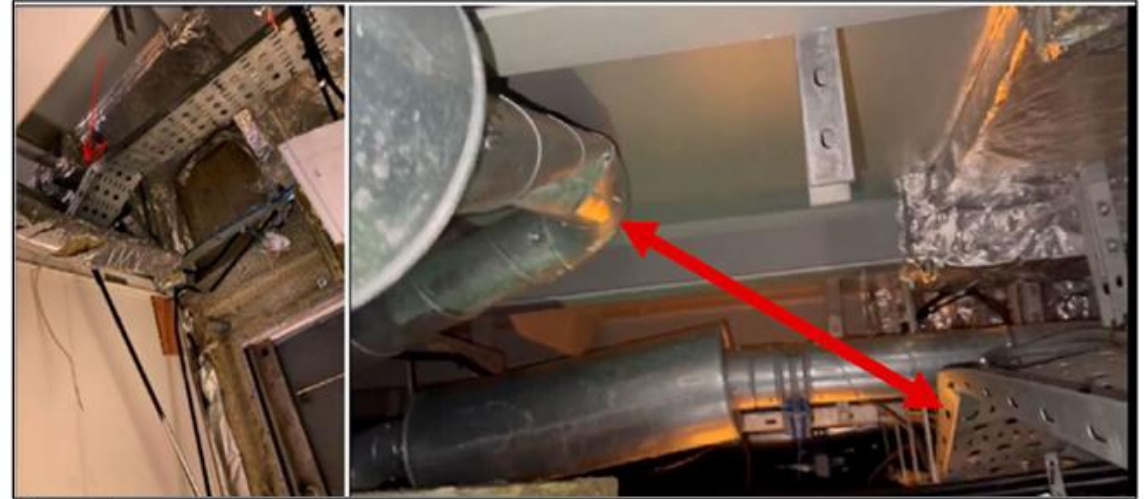
## Skader på ventilasjonskanal og kabelgater på lugar 812

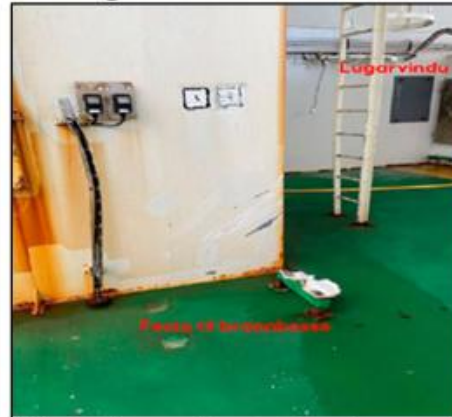
## Ødelagt feste til brannkasse

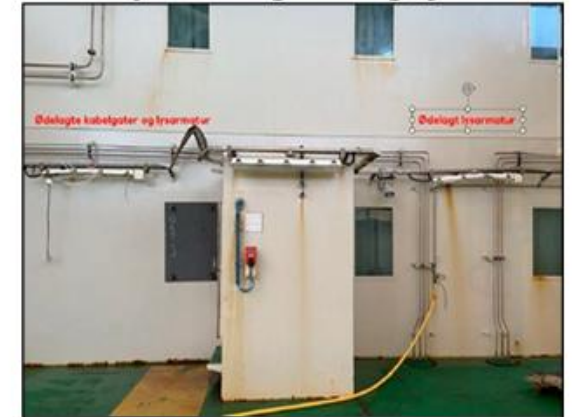
## Skader på kabelgater og lysarmatur
