Grønn sjø hendelsen 31. januar 2024 på Åsgard A med  
innslått lugarvindu

# Åsgard A

Skipsformet flytende produksjons-,  
lagrings- og avskipning innretning.

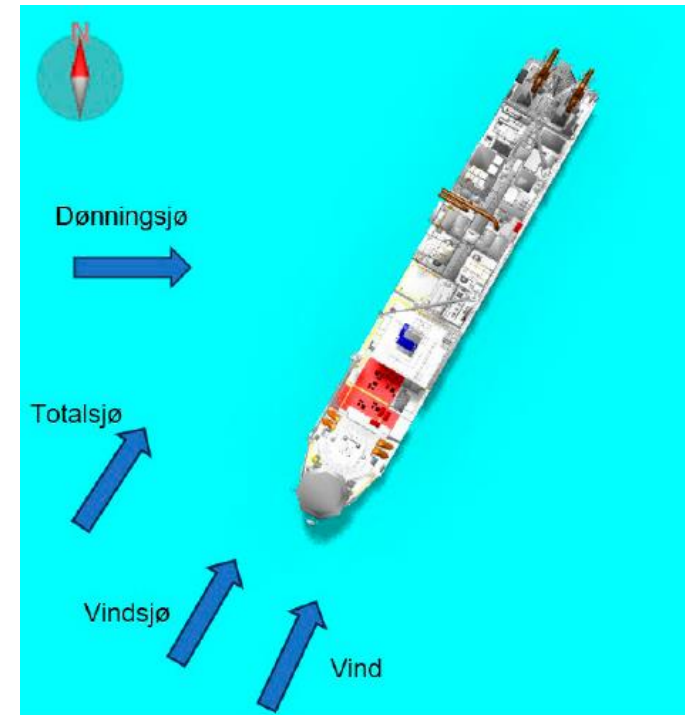
Åsgard A heading under hendelsen

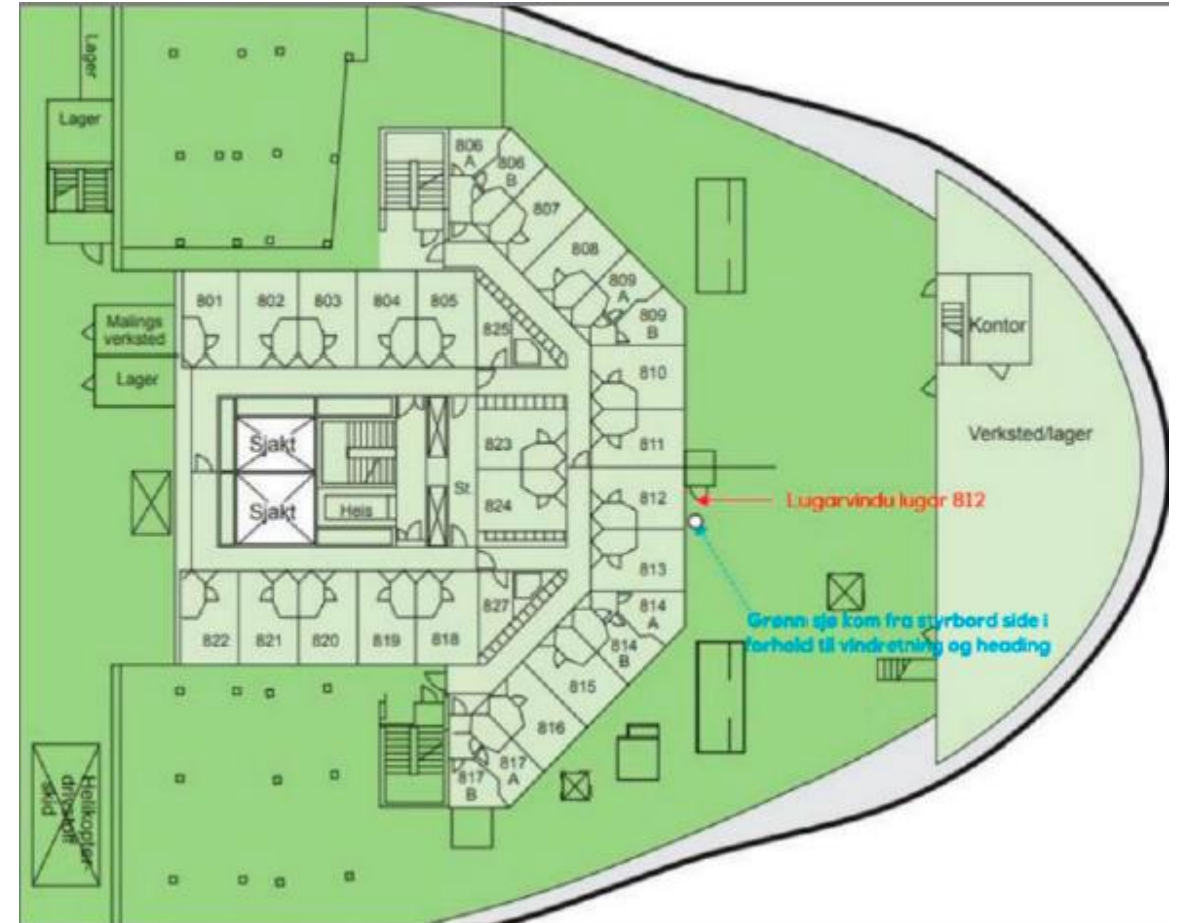
Ei bølge traff Åsgard A den 31.1 kl. 16.53.59 og grønn sjø kom inn fra styrbord på bakken. (Bakken er fordekket utvendig på dekk 8)

Trykket fra grønn sjø presset lugarvinduet og rammen inn på lugar 812.

Sjøvann med glassbiter skylte inn i lugaren og inn i boligkvarterets dekk 8.

Sjøvann og glassbiter kom inn og oppunder takpanelet i lugaren og ned til taket på sykestuen på dekk 7 og nabolugarer.

Signifikant bølgehøyde for totalsjø ( $H_s$ ) var 10.8m med spektral topp periode ( $T_p$ ) 14.3s fra 214 grader.

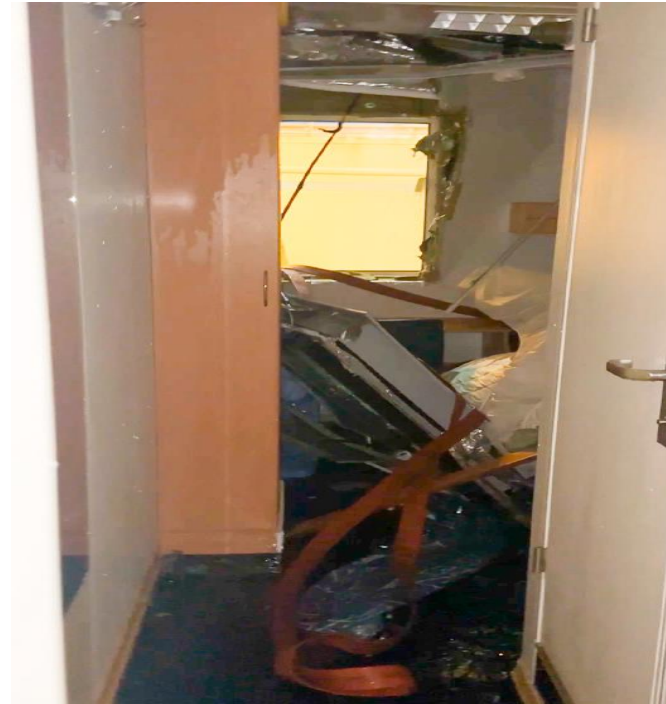
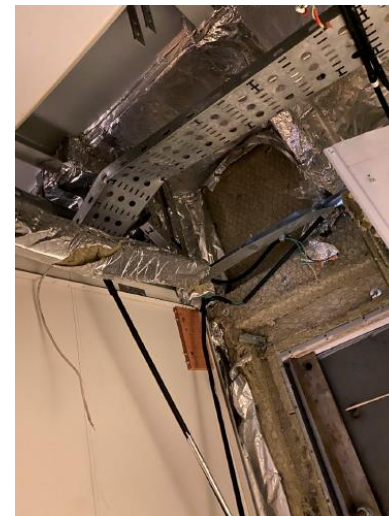
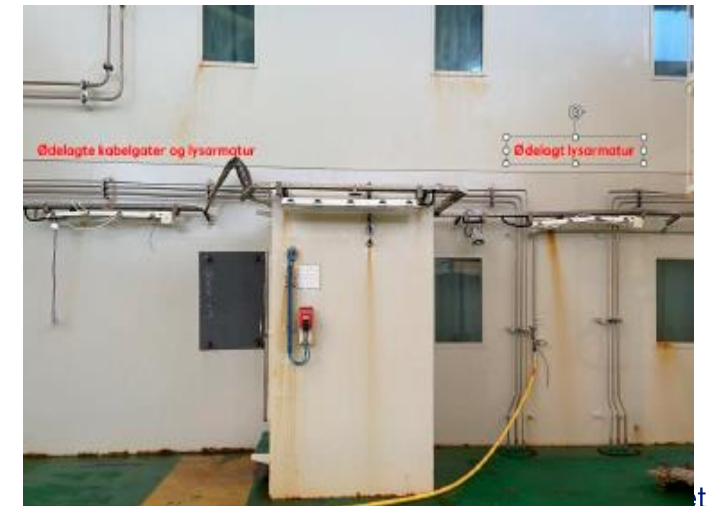
Vinduets ytre og indre glasslag krakelerte. Sjøvann skylte inn i boligkvarterets dekk 8 og ned heissjakt og trapp til trappegangen på dekk 7.

Vann kom oppunder takpanelet i lugaren og kom derfra ned i de tilstøtende lugarene 810, 811 og 813. Vann trengte ned til dekk 7 og til taket til sykestuen.

Utvendige kabelgater og lysarmaturer ble skadet i hendelsen. Brannkasse på fordekket løsnet og deler av brannkassen og brannslangen ble funnet inne på lugar 812.

Hvis person hadde oppholdt seg i lugaren ville sannsynligvis vinduet med rammen samt sjøvann, truffet person og forårsaket alvorlig skade eller fatal hendelse.

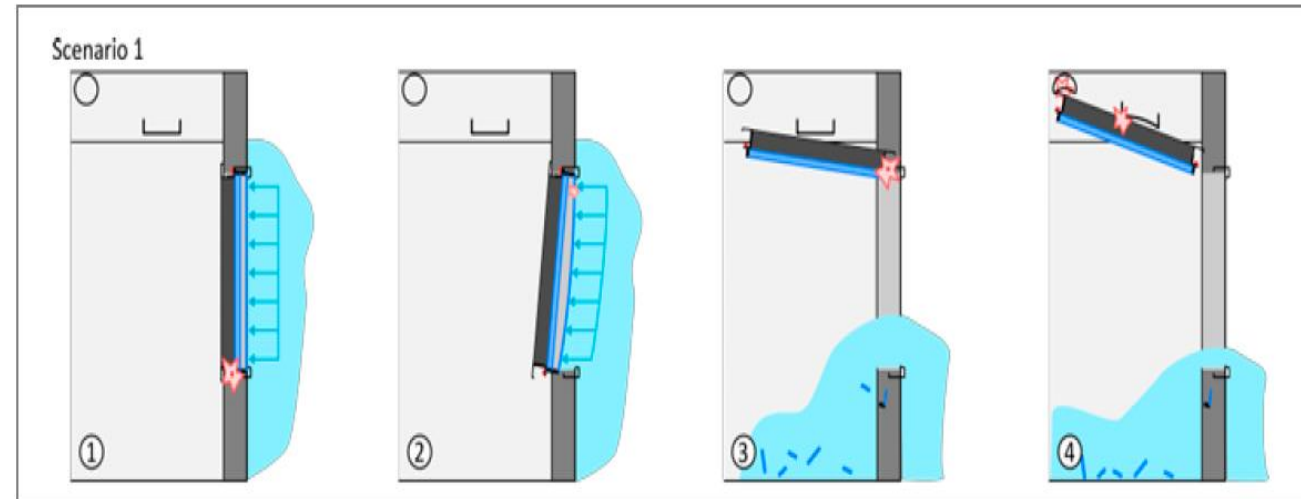
Equinors gransking fant at det mest sannsynlige forløpet var at vindusrammen med vindu løsnet nederst, ble vippet opp gjennom himlingen i taket av sjøen som presset inn i lugaren og deretter landet på gulvet. Mest sannsynlig knuste glasset som følge av spenninger i rammen idet vinduet ble presset inn.

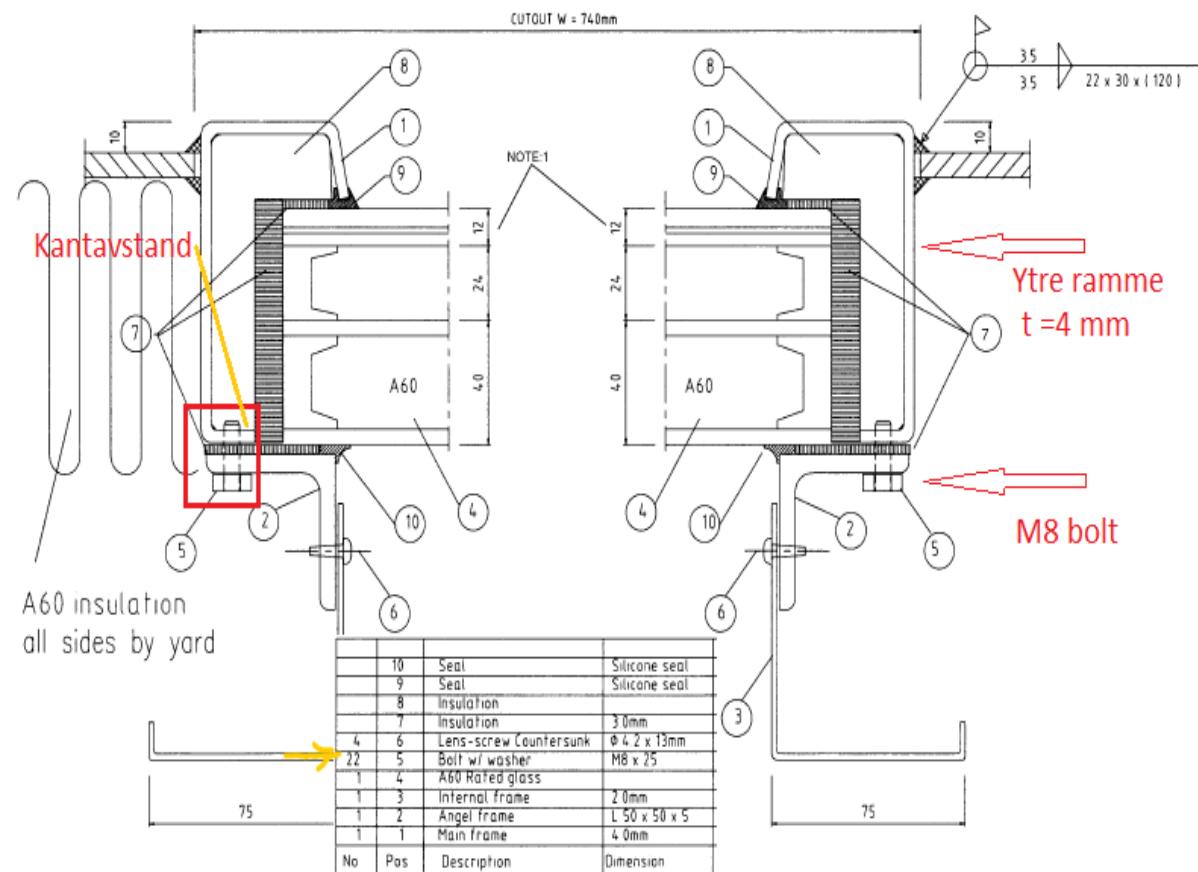
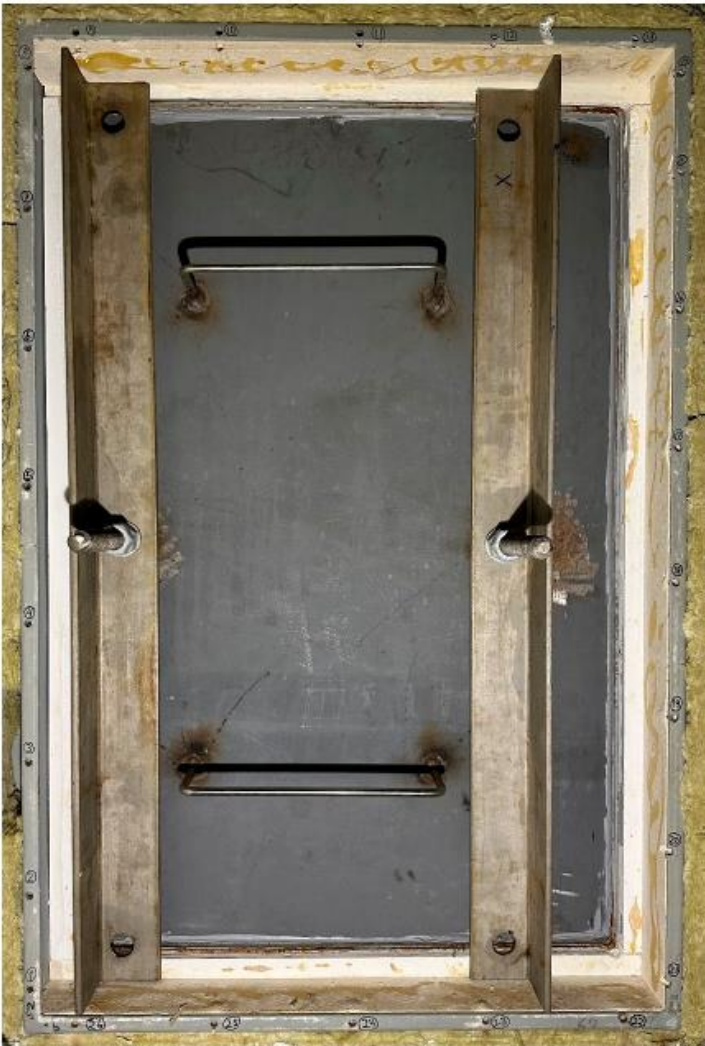
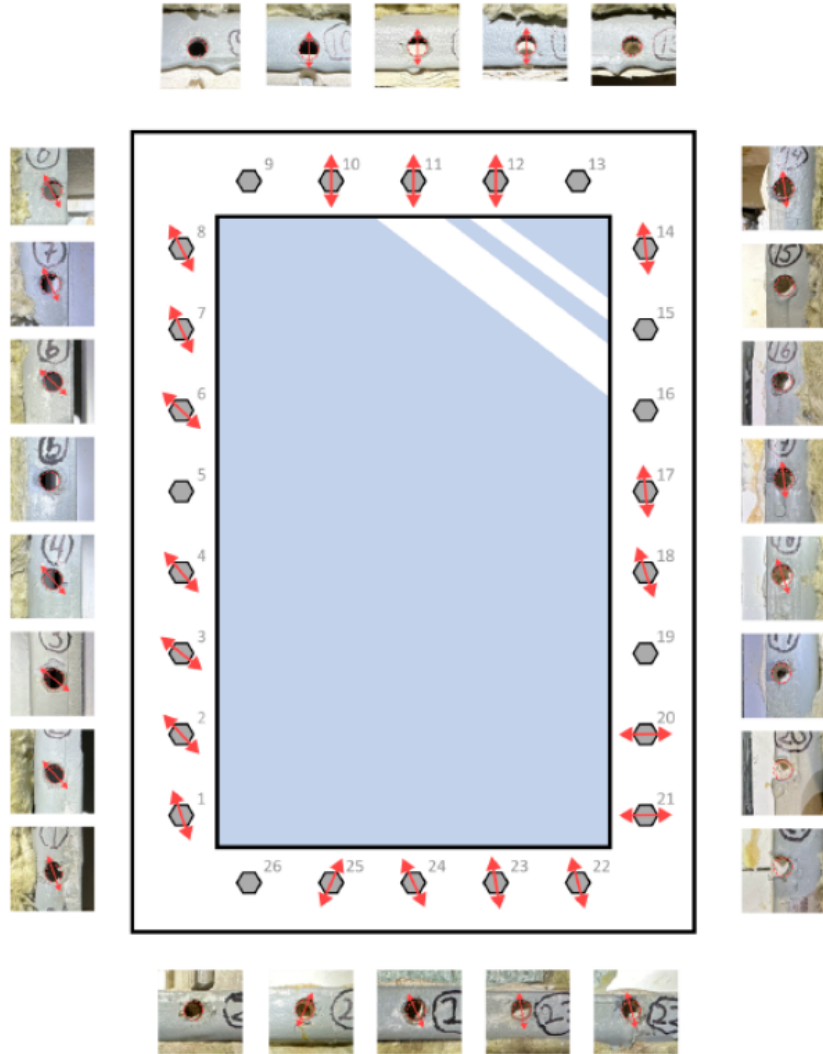
Vinduene av W1-type er montert ved bruk av M8 bolter som er skrudd inn i gjengede huller gjennom en ytre ramme. Ytre rammen av prefabrikkert profil med 4mm tykkelse.

Redusert innfestingskapasitet som følge av bl a skjevmontering, redusert kantavstand, boltehullstørrelse, overtrekking av bolter.

Sårbarheter i innfestingsdesign.

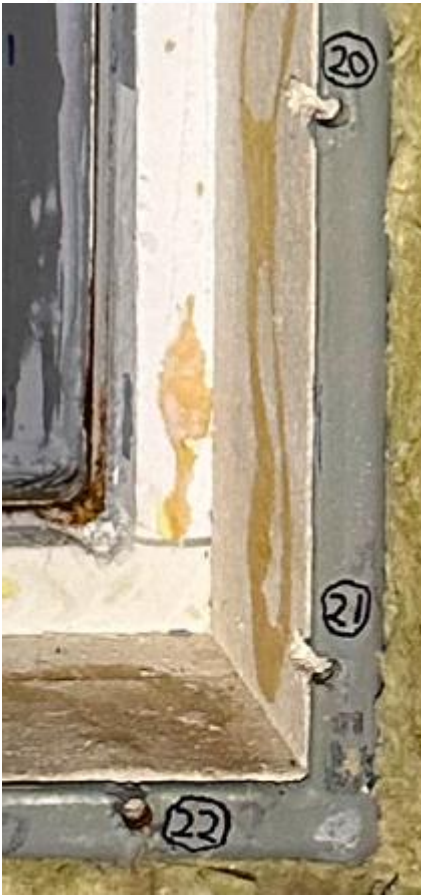
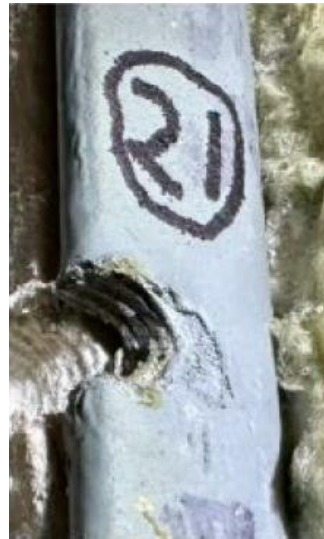
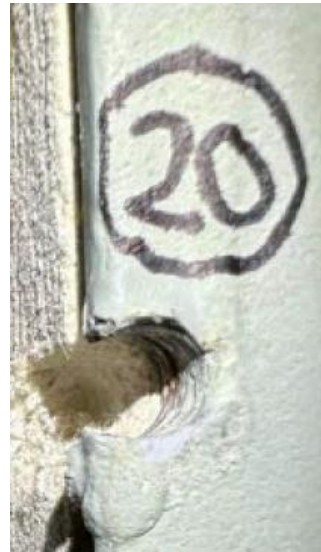
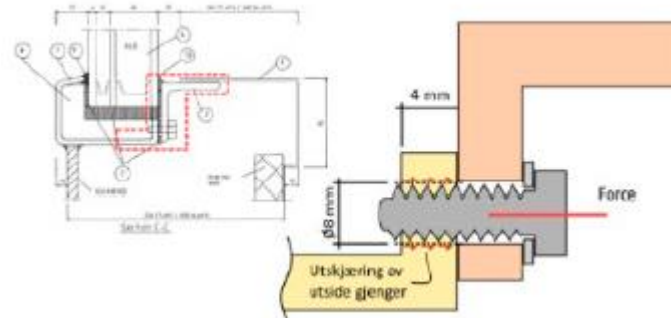
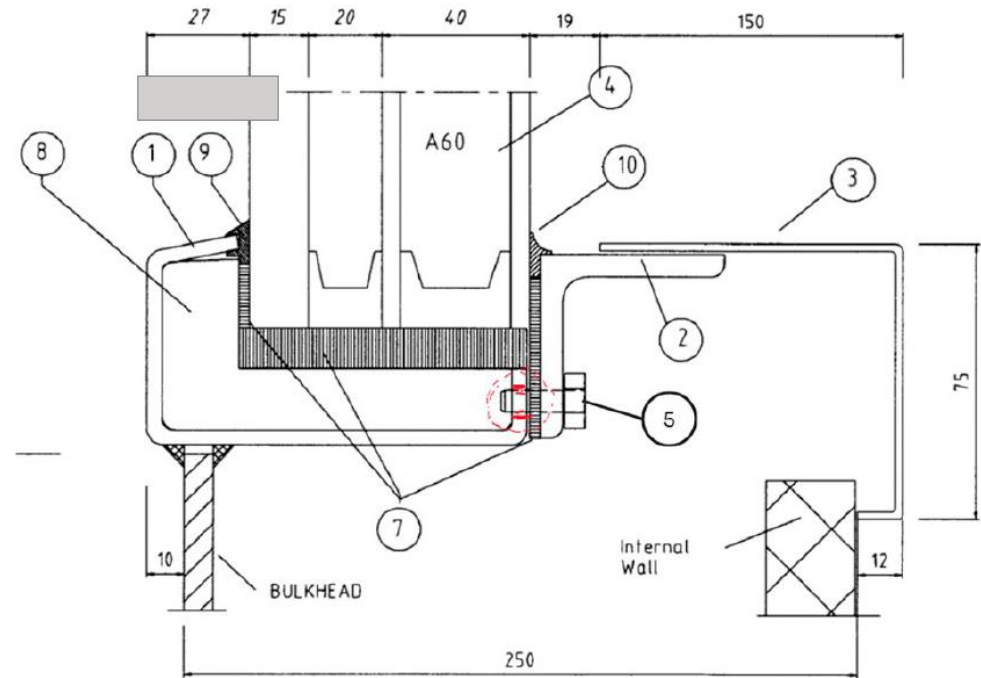
# Innfesting av vindu til rammen i veggkonstruksjonen

Betydelig svekket kapasitet (80%) i forhold til et korrekt innfestet vindu, fra 400kPa til 80 kPa!

- Innfestingsdesign vanskeliggjorde korrekt innfesting og kontroll av korrekt innfesting
- Gjengede hull var eneste kilde til kapasitet for innfestingen, slik denne var designet uten bruk av muttere på boltene.
- Det var krevende å feste indre ramme mot ytre ramme helt korrekt, fordi det ikke var noen styring som sørget for riktig plassering.
- Det var ikke mulig å se hvordan det gjengede hullet treffer den ytre rammen fordi den indre rammen hindrer dette.
- 4 mm tynt stål med myk kvalitet (235 MPa i flyte-spenning) gjorde det lett å overtrekke boltene.
- Det var lett å bruke feil diameter når man boret og gjenget opp bolthull på byggeplassen.
- Undersøkelser av vinduer i nabolugarene viste løse bolter og overtrekte bolter. Tilsvarende svekkelser er også lagt til grunn var til stede i vinduet til lugar 812.

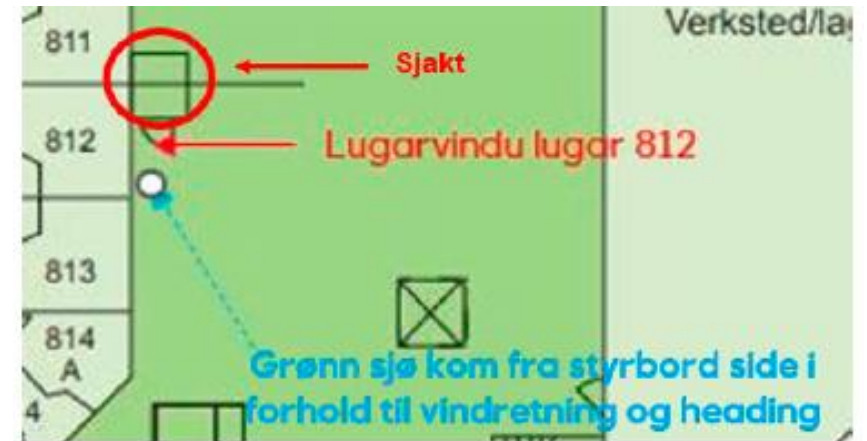
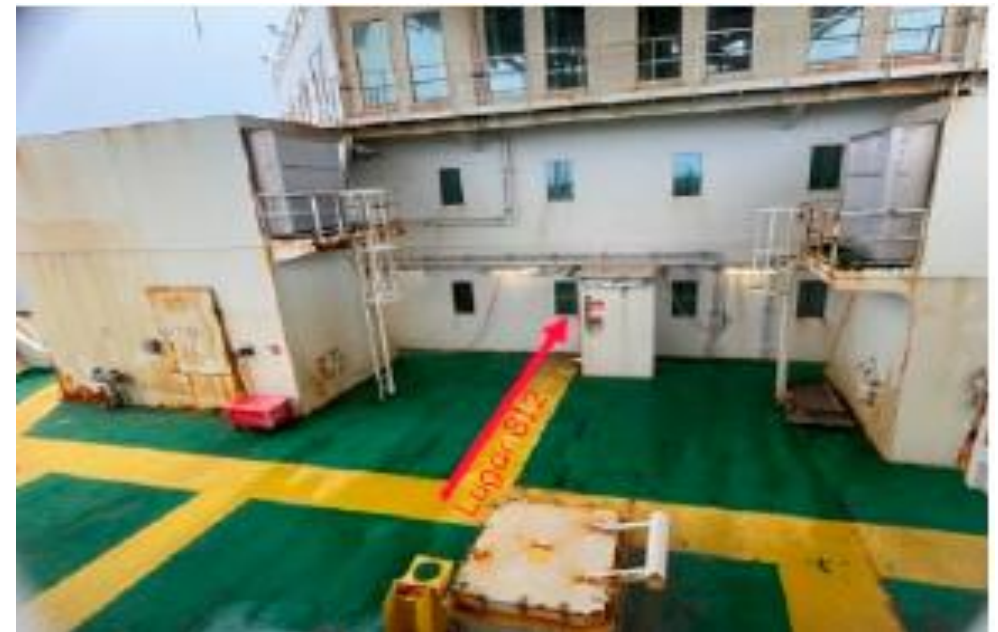
Skanseledning er lavere på sidene av baugen, i linje med boligkvarteret, enn i front.

Designet av sjakten utenfor lugar 812 kan ha medført en forsterkning av trykket fra sjøen som traff vinduet.
