# Granskingsrapport

Rapport etter gransking av hendelse hvor 30" foringsrør falt ned på borehytta - West Epsilon - 14.9.2007

54E60

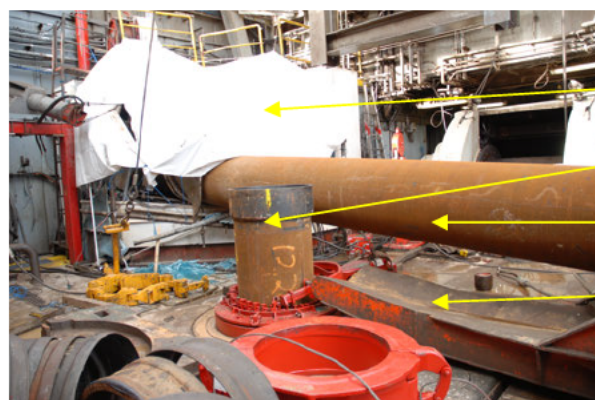
*Boredekk*

- Borehytte dekket med presenning*
- Brønnsenter med 30" foringsrør i slipset*
- Rør som falt*
- Catwalk med leppe*

På grunn av at leppa på "catwalken" ikke var dimensjonert for så tunge rør, kunne den ikke brukes som tiltenkt. Løfteklaven måtte senkes svært lavt, helt til foringsrøret lå tilnærmet horisontalt. Dette gjorde det svært vanskelig å frigjøre løfteklaven fra foringsrøret. Både spett og vinsj måtte benyttes for å åpne løfteklaven.

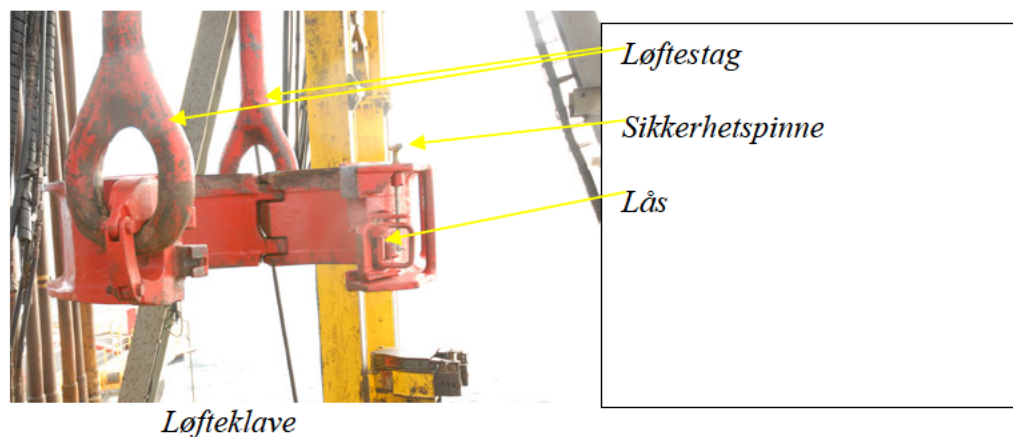
En sikkerhetspinne som skal sikre at låsen på løfteklaven ikke åpner utilsiktet ble ødelagt helt i starten av operasjonen etter at et par rørlengder var trukket. Denne ble erstattet av en uoriginal stålpinne med noe mindre diameter. Tester på land i ettertid har vist at dette ikke hadde betydning for hendelsen eller dens forløp. Denne uoriginale sikkerhetspinnen stod i da ulykken skjedde.

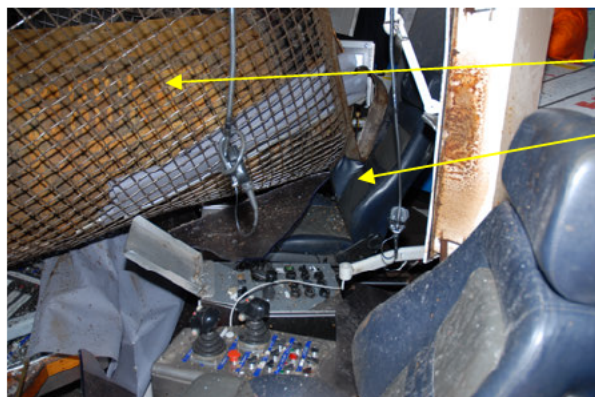
*Røret som falt*

*Borers stol*

*Borehytta.*

Foringsrøret falt over borehytta og påførte omfattende skader på øvre del av denne. Taket ble trykt ned og vindu og bærebjelker ødelagt.
