# Granskingsrapport

| Rapporttittel<br>Rapport etter gransking av hendelse hvor 30" foringsrør falt ned på borehytta - West Epsilon - 14.9.2007 | Aktivitetsnummer<br>54E60 |

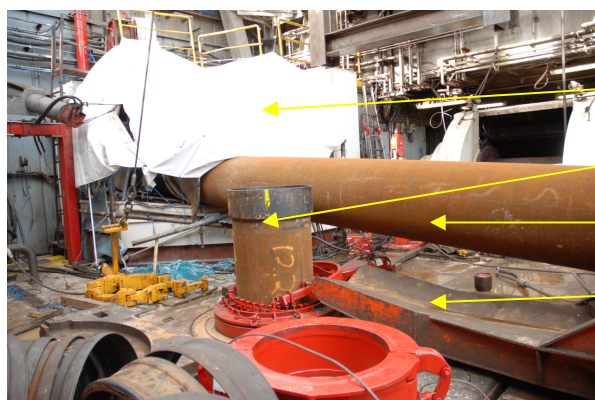
Boredekk

- Borehytte dekket med presenning*
- Brønnsenter med 30" foringsrør i slipset*
- Rør som falt*
- Catwalk med leppe*

På grunn av at leppa på "catwalken" ikke var dimensjonert for så tunge rør, kunne den ikke brukes som tiltenkt. Løfteklaven måtte senkes svært lavt, helt til foringsrøret lå tilnærmet horisontalt. Dette gjorde det svært vanskelig å frigjøre løfteklaven fra foringsrøret. Både spett og vinsj måtte benyttes for å åpne løfteklaven.

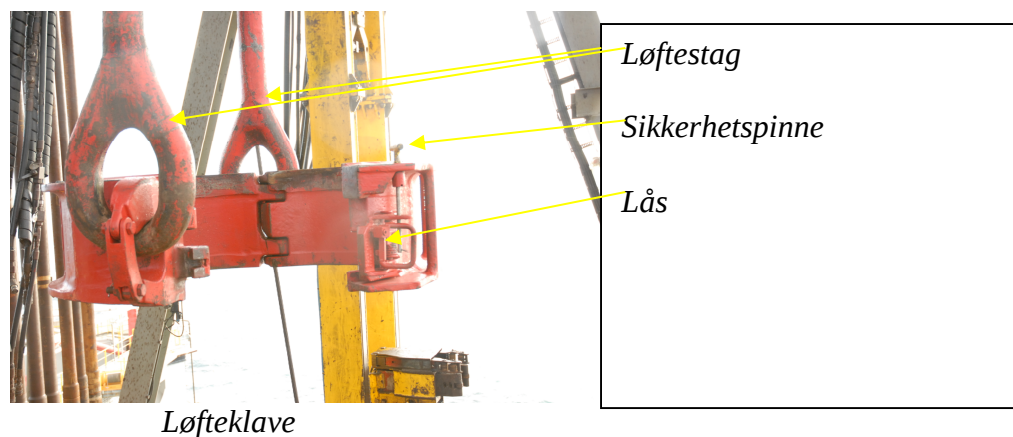
En sikkerhetspinne som skal sikre at låsen på løfteklaven ikke åpner utilsiktet ble ødelagt helt i starten av operasjonen etter at et par rørlengder var trukket. Denne ble erstattet av en uoriginal stålpinne med noe mindre diameter. Tester på land i ettertid har vist at dette ikke hadde betydning for hendelsen eller dens forløp. Denne uoriginale sikkerhetspinnen stod i da ulykken skjedde.

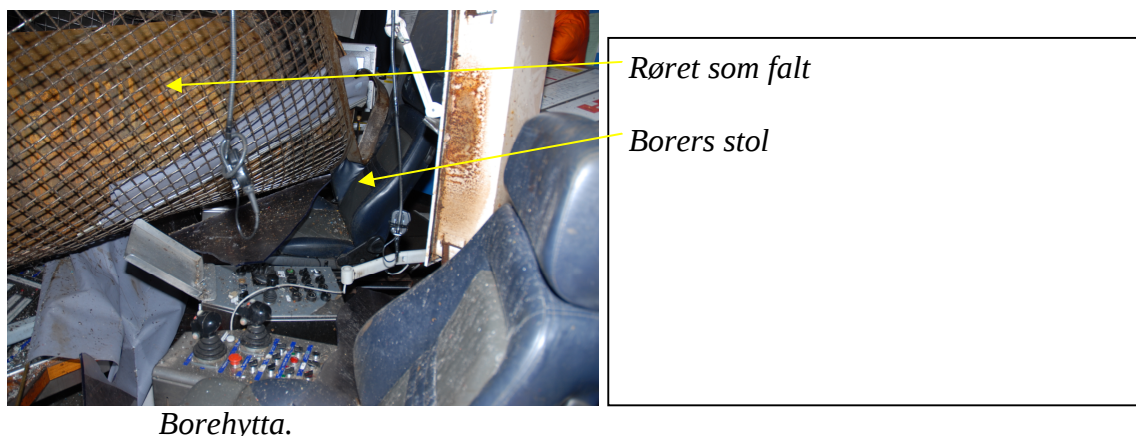
*Borehytta.*

Foringsrøret falt over borehytta og påførte omfattende skader på øvre del av denne. Taket ble trykt ned og vindu og bærebjelker ødelagt.

Borehytta er plassert direkte i fallretningen for rør som blir håndtert til og fra boredekk, og den er ikke dimensjonert for aktuell fallende last.
