# Granskingsrapport

| Rapporttittel<br>Gransking av alvorlig gasslekkasje fra trykkavlastningssystemet på<br>Visund den 19.1.2006 | Aktivitetsnummer<br>12K17 / ePhorte nr. 06/113 |

## 1 Sammendrag

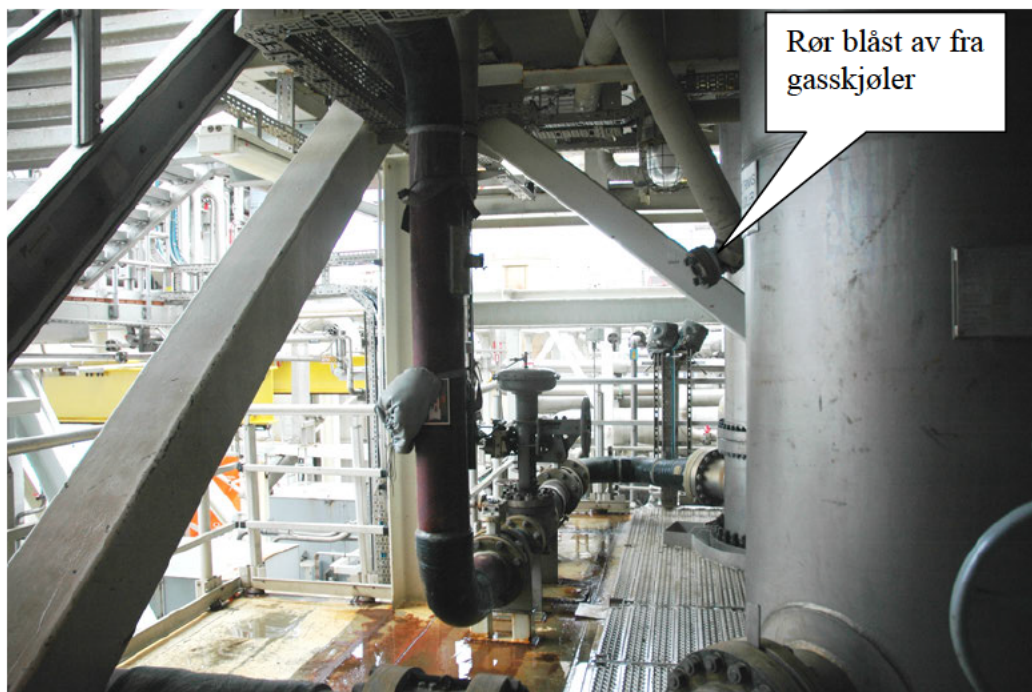
I første del av hendelsesforløpet førte det stigende trykket i høytrykksvæskeutskiller til at gass brøt gjennom sprengblekk mot gasskjølere og førte til brudd på et rør tilkoblet 3. trinns gasskjøler. Kjøleren har et designtrykk på 16 bar. Se Figur 2.

**Figur 2** Brudd på rør tilkopleet tredjettrinngasskjøler

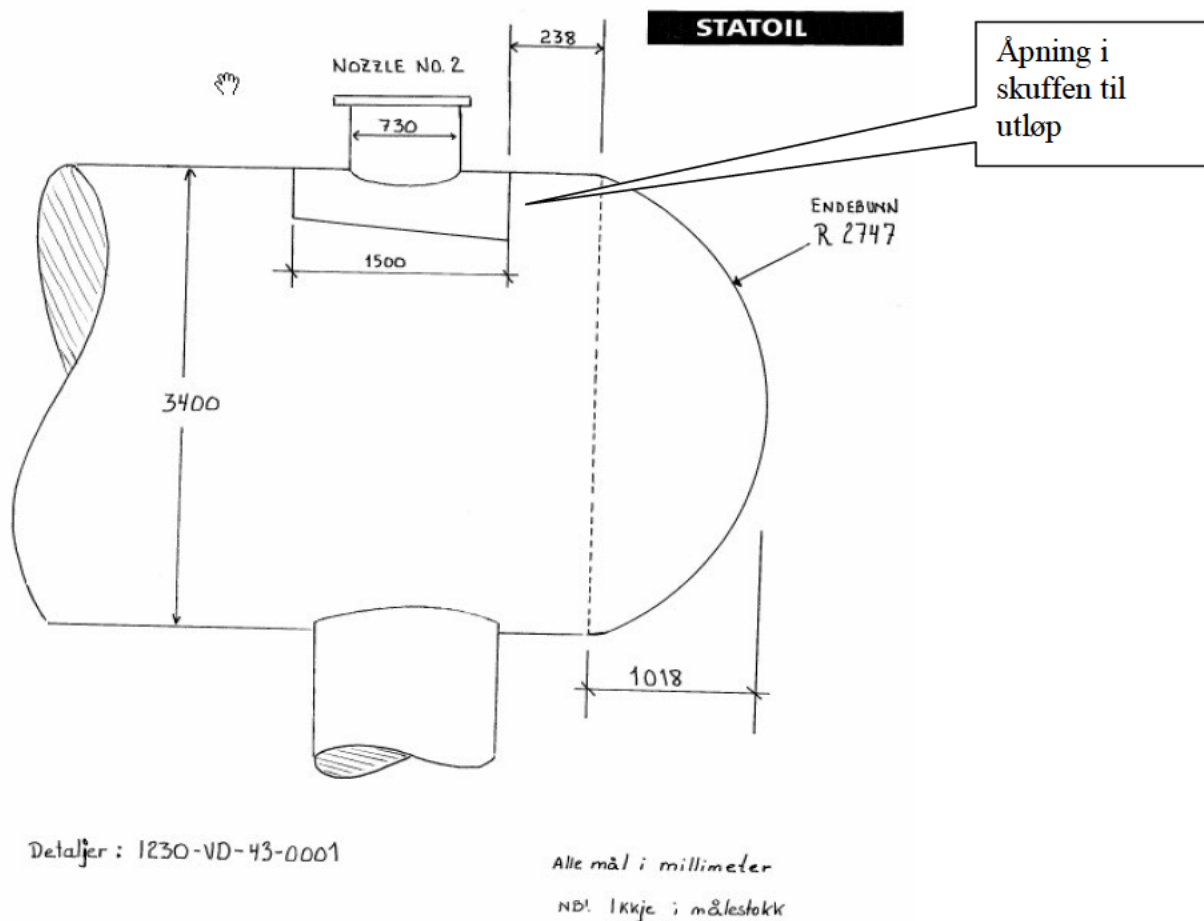
Høytrykksvæskeutskiller er plassert på hoveddekk ved siden av boretårnet. Den har en diameter på 3,4 m og lengde på 16 m. Høytrykksvæskeutskiller er utstyrt med en deflektor som er utformet som en skuffe med åpning ut mot endebunnen. Deflektorplaten har en bredde på 1520mm, lengde på 1506 mm og tykkelse på 5 mm og er en sveist konstruksjon av stål (6Mo). Se Figur 3.

Figur 3 Illustrasjon av høytrykksvæskeutskiller med utløpsarrangement (Statoil)

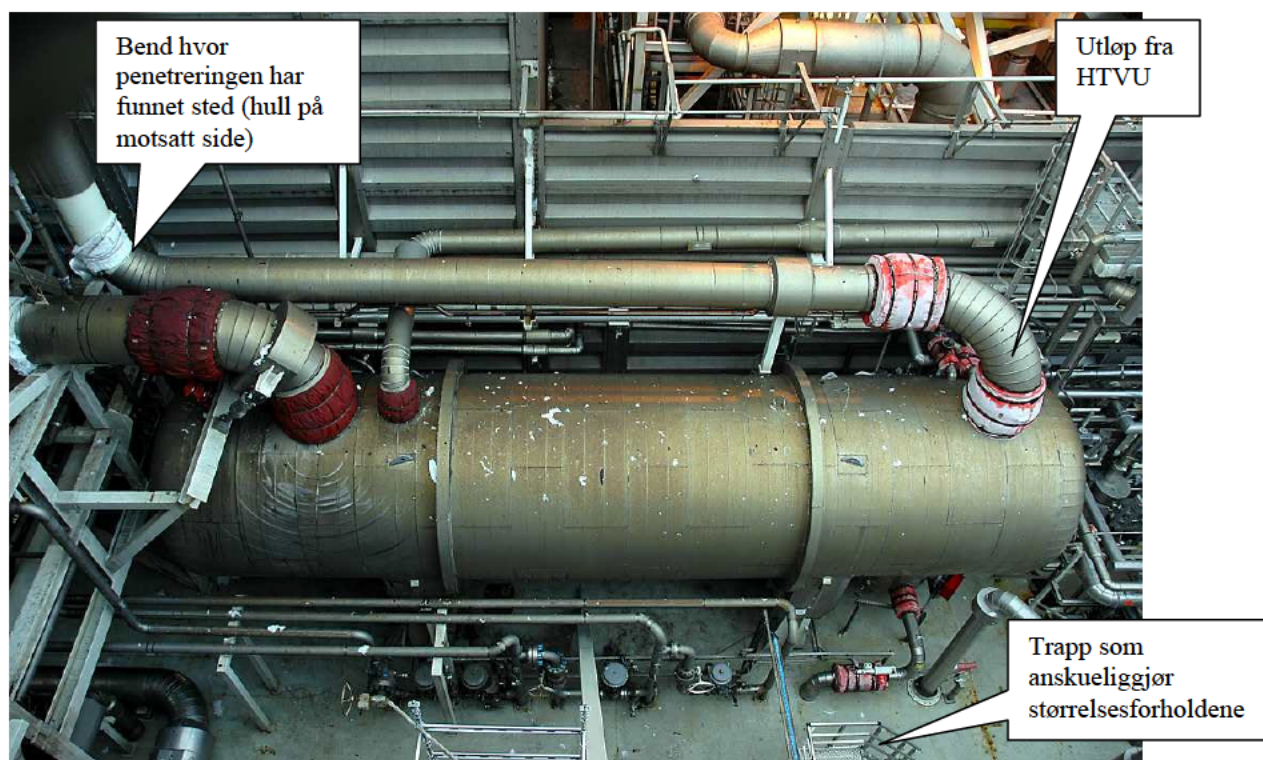
Høytrykksvæskeutskiller er vist på Figur 4 hvor man ser fakkelrøret som går fra høyreside av væskeutskilleren mot venstre. Hullet er i bendet i venstre bildekant. Hullet er vist på Figur 5.

**Figur 4 Høytrykksvæskeutskiller med penetreringspunkt ved bend til venstre**

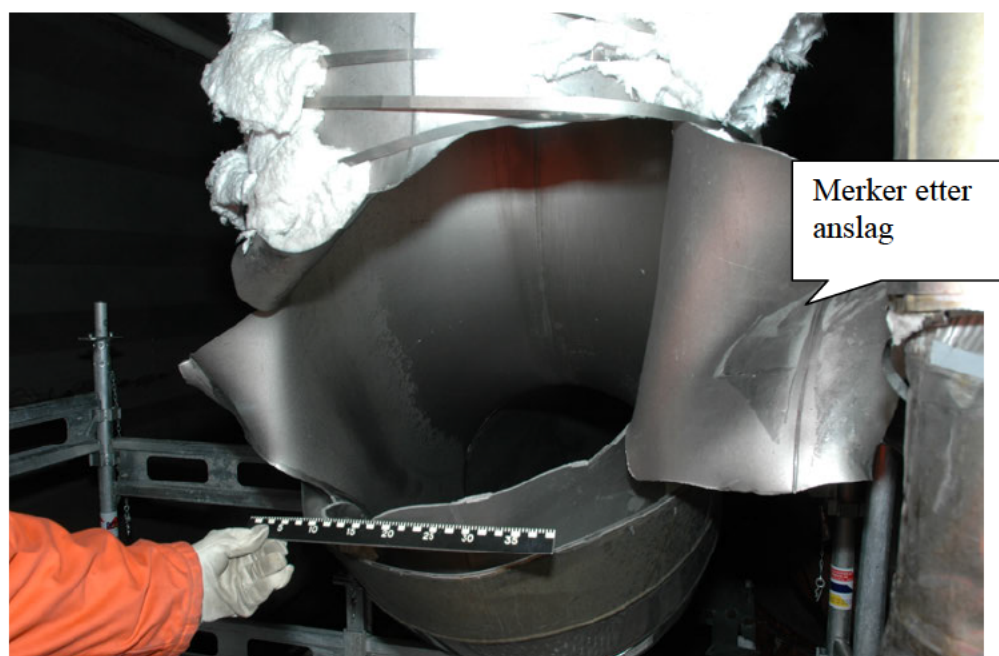
Produksjonsfaklingen belastet deflektorplaten med aerodynamiske krefter som medførte at platen ble løftet mot utløpet slik at utløpsåpningen ble redusert og dermed ytterligere økning av de aerodynamiske krefter. Dette medførte at utløpet etter kort tid ble tilnærmet blokkert av deflektorplaten. En sirkelformet skive av deflektorplaten, med samme diameter som utløpsrøret (ca 73 cm), ble skåret/revet løs fra deflektorplaten som følge av trykkoppbyggingen inne i høytrykksvæskeutskiller. Objektet akselererte inne i fakkelrøret og penetrerte dette med høy hastighet ved første 90 graders bend. Hulldimensjonen ble målt til 53\*42 cm. Den initiale gasslekkasjen som følge av hullet er av Statoil estimert til i overkant av 900 kg/s. Total mengde akkumulert gass som har blåst ut gjennom hullet er beregnet til ca. 26 tonn.

**Figur 5 Hullet i fakkelerøret**

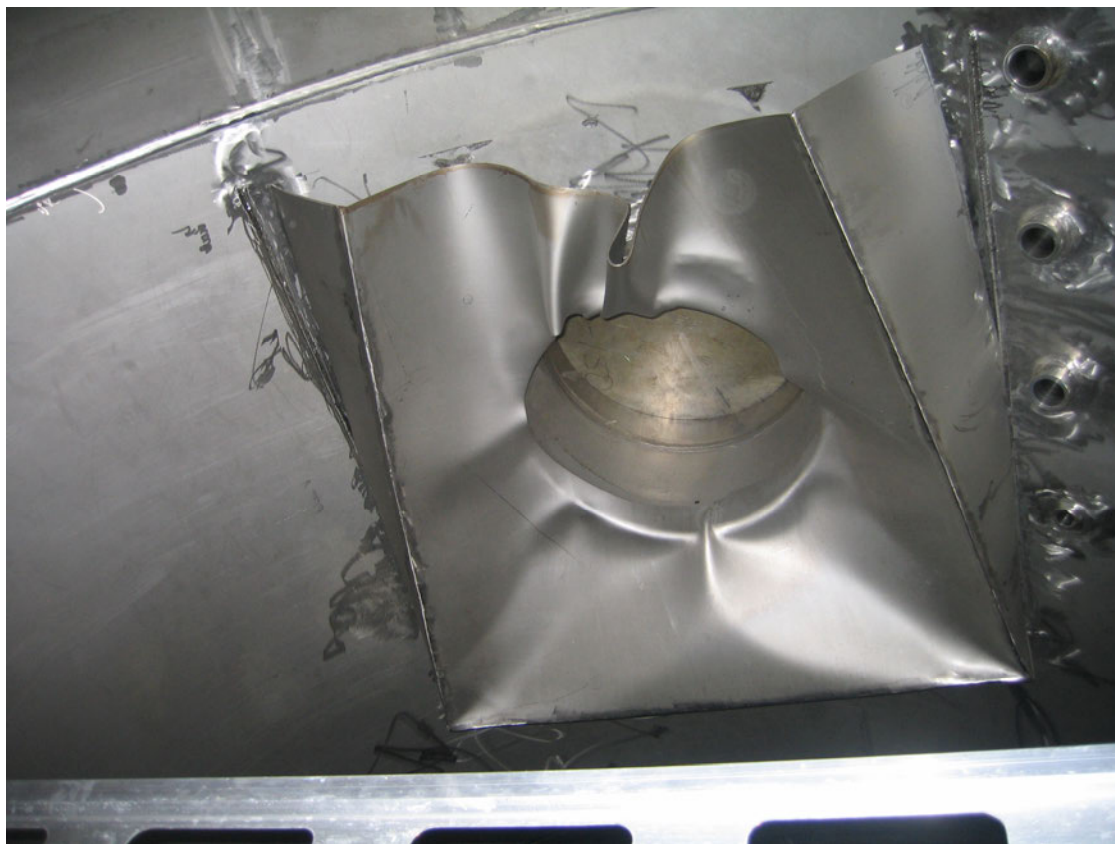
Objektet som penetrerte fakkelerøret er ikke blitt gjenfunnet på innretningen og antas å ha landet på havet. Basert på hullet i deflektorplaten, se Figur 6, vet en at gjenstanden hadde en

**Figur 6 Hullet i deflektorplaten**

Inspeksjonen avdekket sprekkdannelser og brudd i sveisene mellom sideveggene i deflektoren og tankskallet. Sprekkene har utviklet seg over tid i form av materialutmattning. Utmattningen skyldes høyst sannsynlig vibrasjoner generert av virvelavløsning fra gasstrømningen gjennom deflektoren/utløpsrør. Ved inspeksjon var det gjennomgående sprekker på ca 50% av lengden for begge sideveggene i deflektoren. Sprekkene har i hele sin lengde karakter av utmattingsbrudd.

Det er usikkert om sprekke/bruddene allerede var oppstått før den aktuelle hendelsen inntraff. Årsaken til at den sirkulære platebiten har blitt presset ut av bunnplaten og inn i fakkelerøret er regulær overbelastning.

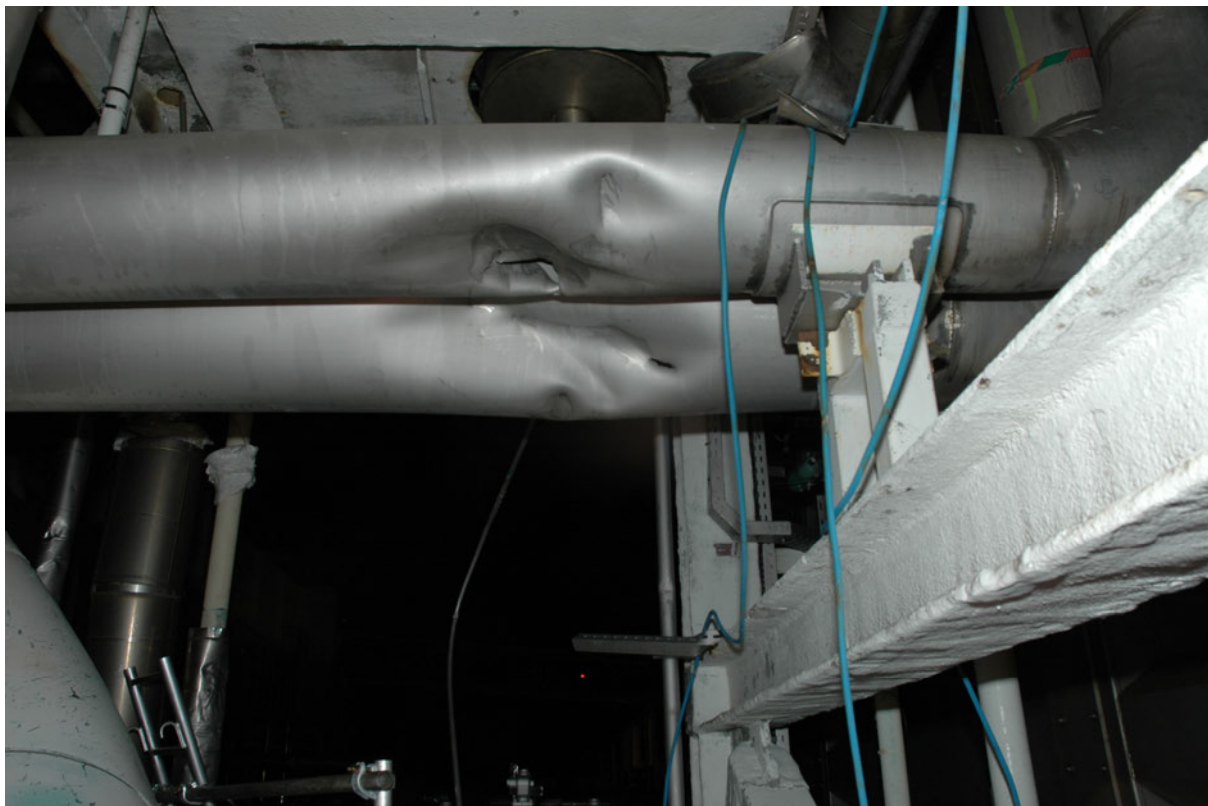
masse på 15-20 kg. Etter først å ha penetrert høytrykksfakkelerøret traff og skadet objektet lavtrykksfakkelerøret og atmosfærisk ventilasjonsrør. Skadene fra dette treffet er vist i Figur 7.

**Figur 7** Skader i lavtrykksfakkelrør og atmosfærisk ventilasjonsrør fra treff av objekt

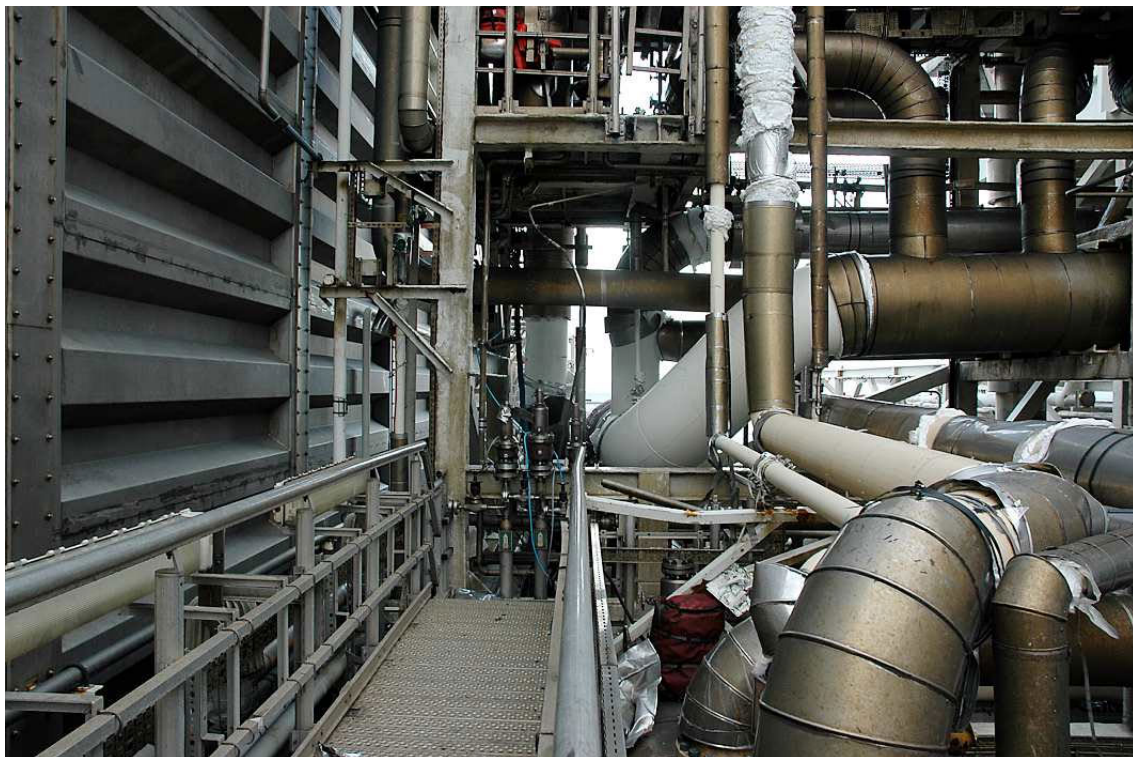
Objektet eller deler som ble revet løs som følge av dette, medførte bl.a. at kabler ble kappet, en leder ble slått løs og blåst på havet, skader på trapp, en silkewire i kranen ble kappet og brannisolasjon rundt hydrokarbonførende rør blåst av (se Figur 8).

**Figur 8** Skader på brannisolasjon

Den passive brannbeskyttelsen av prosessutstyr er utført med keramisk fiber som så er mantlet og sikret med metallbånd. Gass-jetten og flygende fragmenter har gjort store skader på den passive brannbeskyttelsen i området.

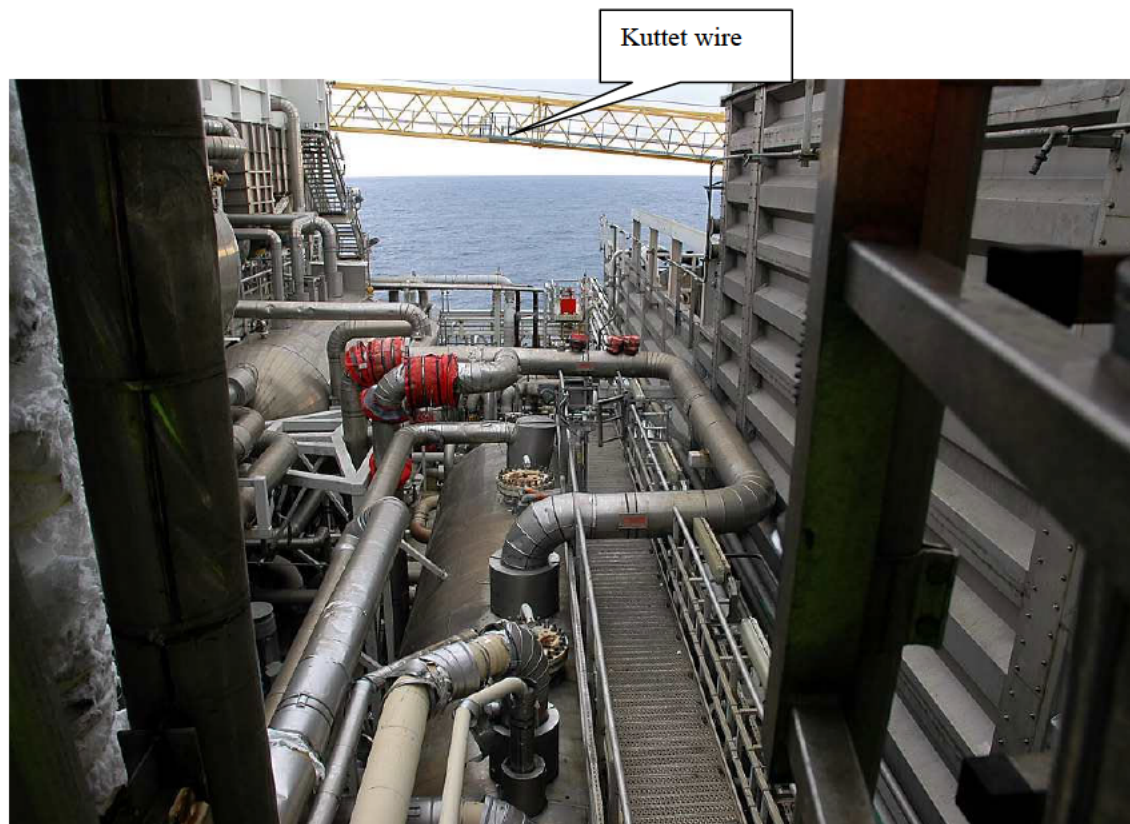
Gasslekkasjen stod som en jetstråle, mot vinden, i retning av separasjonsområdet i prosessanlegget på innretningen. Figur 9 viser området sett i samme retning som gasslekkasjen stod ut over. Området sees også til høyre for boretårnet på Figur 1.

Figur 9 Separasjonsområdet sett fra lekkasjestedet
