# Granskingsrapport

Rapport etter gransking av hydrokarbonlekkasje på Heimdal 26.5.2012

Aktivitetsnummer  
001036006

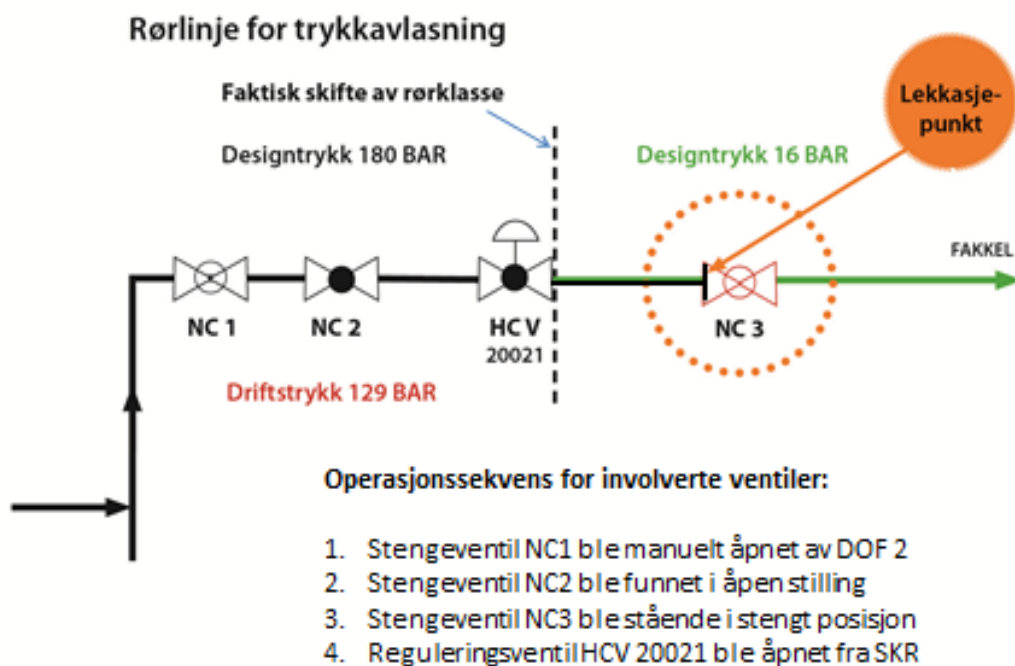
**Figur 1: Rørlinje for trykkavlastning og beskrivelse av operasjonssekvens utført av driftsoperatør i felt, heretter betegnet som DOF2**

Kuleventilen (NC3) som siste barriere mot fakkel stod i stengt posisjon. Da trykkavlastningen ble iverksatt ved å åpne HCV ble kuleventilen NC3 eksponert for trykk på 129 bar, og det førte til at pakningen, isolasjonsmateriell og kapsling rundt flensen ble blåst av. Gasstrykket medførte at blikkplatene ble vrent ut i skjøtene, og biter av aluminiumskapsling og isolasjonsvatt ble slynget ut og gass lakk ut i området Modul 40 (M40).

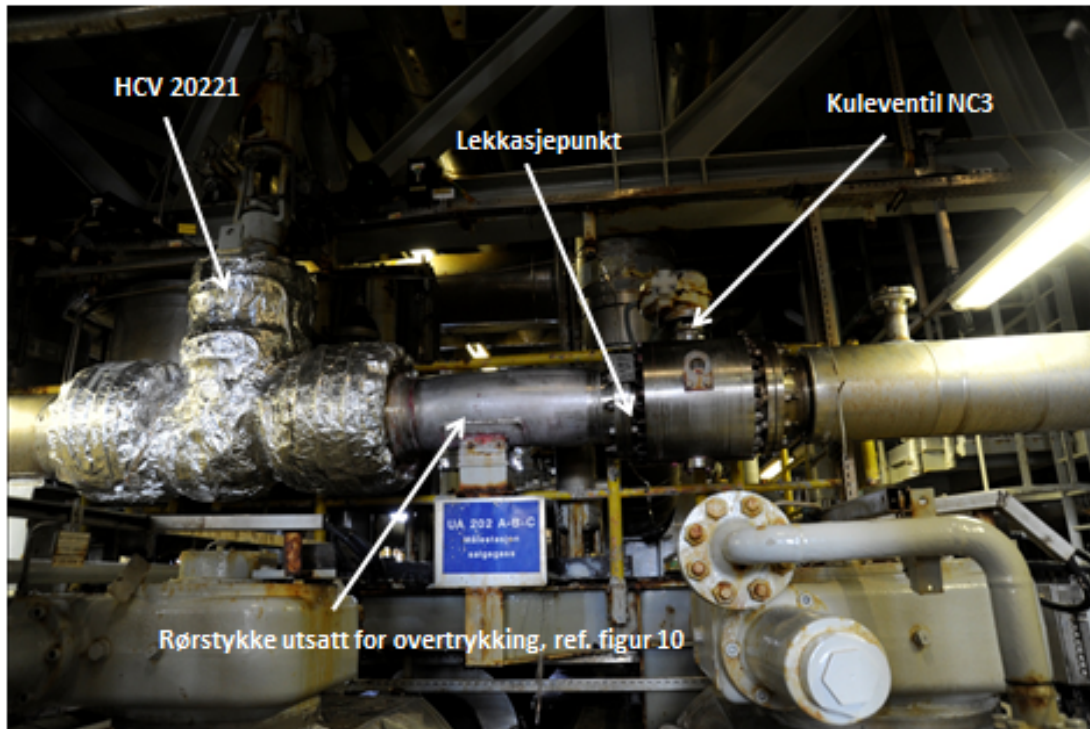
**Figur 2: Rørstykke mellom HCV 20221 og manuell kuleventil NC3**

Pakning, isolasjonsmateriell og kapsling blir blåst av ventil NC3 og gass lekker ut.

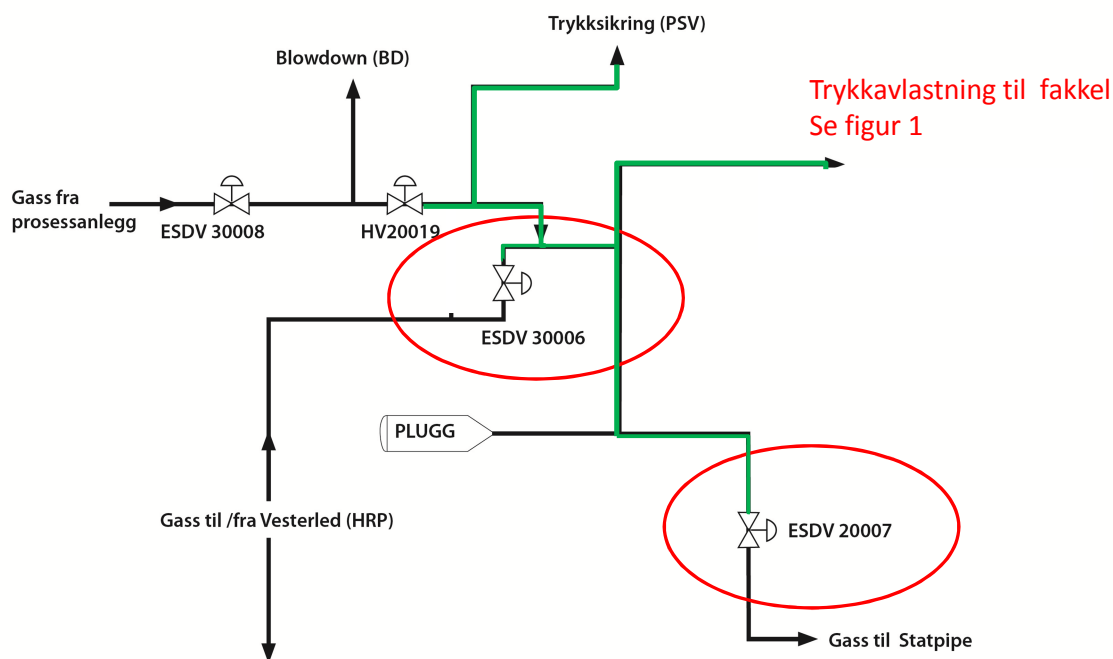
**Figur 4: Forenklet illustrasjon over rørsegment med ventiler. Gassvolum for trykkavlastning merket grønt**

Fra kl. 0730 forbereder SKR operatør lekkasjetest av ESDV 30006 og ESDV 20007. Testen skal utføres med å isolere rørsegmentet (farget grønt i figur 3) med å stenge ESDV-ventilene, (samt stenge alle manuelle ventiler som har forbindelse til rørsegmentet) og stenge av mot prosessanlegget på Heimdal. Prosedyren beskriver deretter kun at det skal trykkavlastes mot fakkel for å kunne identifisere eventuelle lekkasjer i ESDV-ventilene når segmentet er trykkløst. I prosedyren for ESDV 30006 er det beskrevet at det skal trykkavlastes via HCV 20021, mens det i prosedyren for ESDV 20007 er beskrevet at det skal trykkavlastes via blowdown til fakkel. I intervjuer fremkom det at blowdownventilen var isolert (HV 20019 var stengt) slik at den naturlige trykkavlastningen dermed var via HCV 20021 til fakkel (se figur 4).

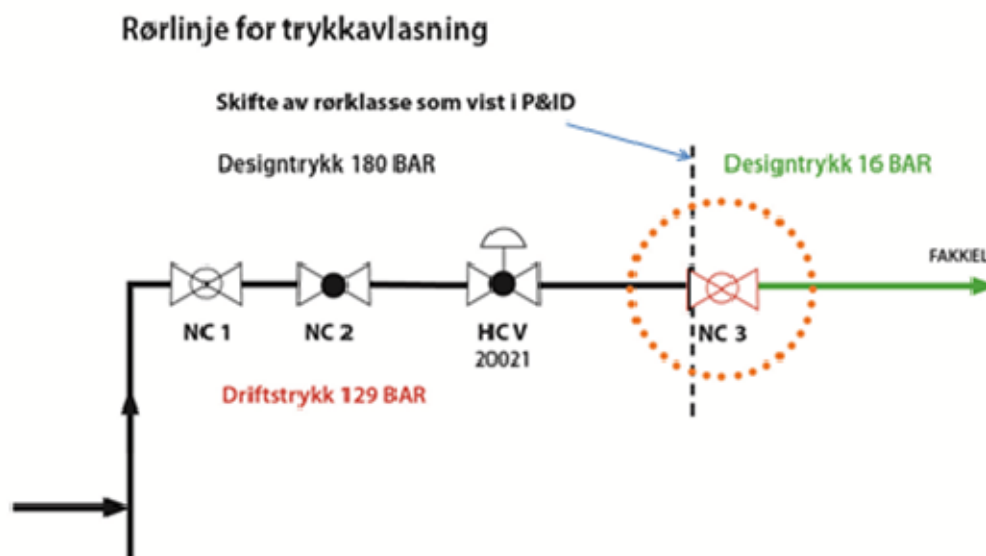
**Figur 5:** Rørlinje for trykkavlastning illustrerer skifte av trykkklasse som vist i P&ID

Gjeldende standard NORSOK P-001 2006 anbefaler (jf. figure A.7 - *Manual blow down for maintenance purposes*) at skifte av trykkklasse alltid skal være etter siste blokkventil før fakkell. I tillegg skal denne blokkventilen stå åpen. Hensikten er å etablere et robust design som sikrer at man ikke får en lekkasje på grunn av for høyt trykk mot ventil eller rørlinjen. I regelverket som var gjeldende da Heimdal HPR ble designet og bygget (1980) står det at "Utstyret skal sikres i henhold til API RP 14 C" og at gassutslippssystemet skal dimensjoneres i henhold til API RP 521. Den valgte designløsning bryter med de grunnleggende beskyttelsesprinsippene i disse standardene og sikkerhetsfunksjonene er ikke robuste.

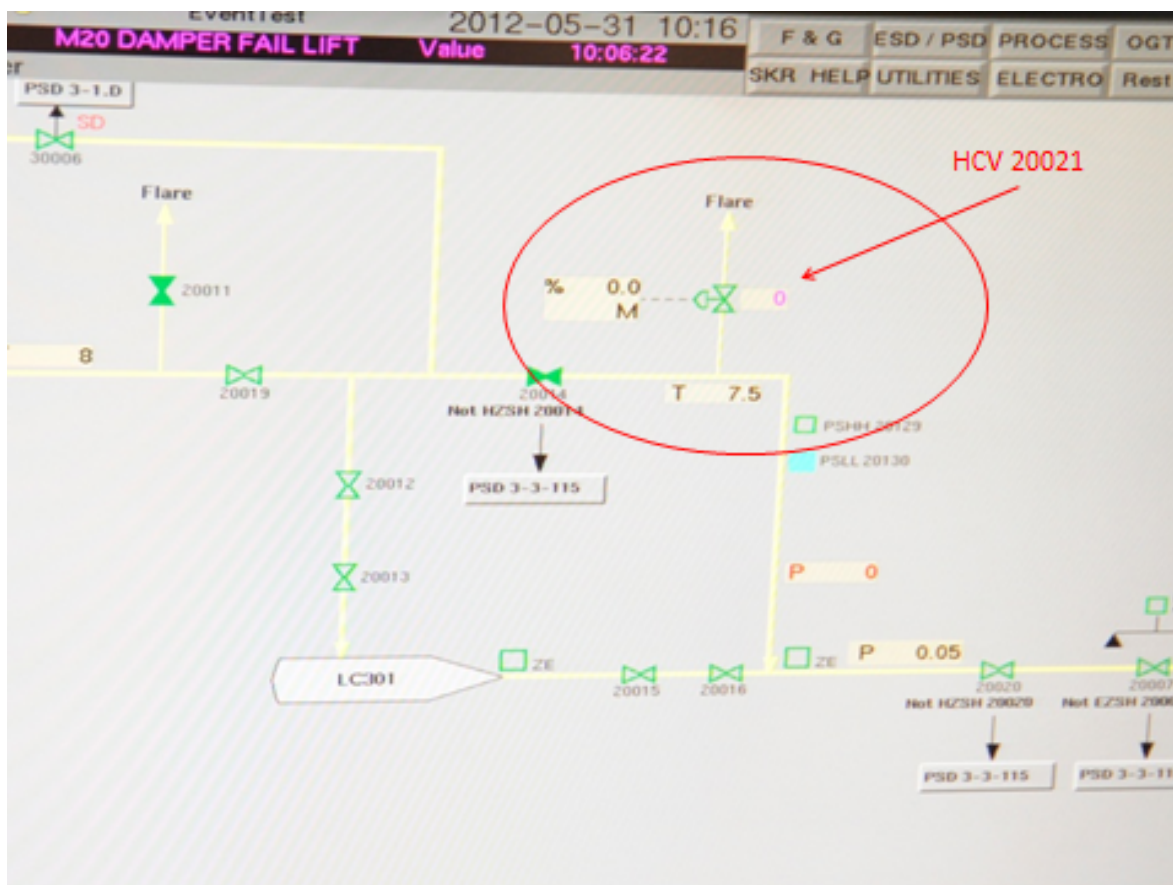
**Figur 6:** Kontrollromsoperatørens hadde begrenset oversikt over ventilkonfigurasjon

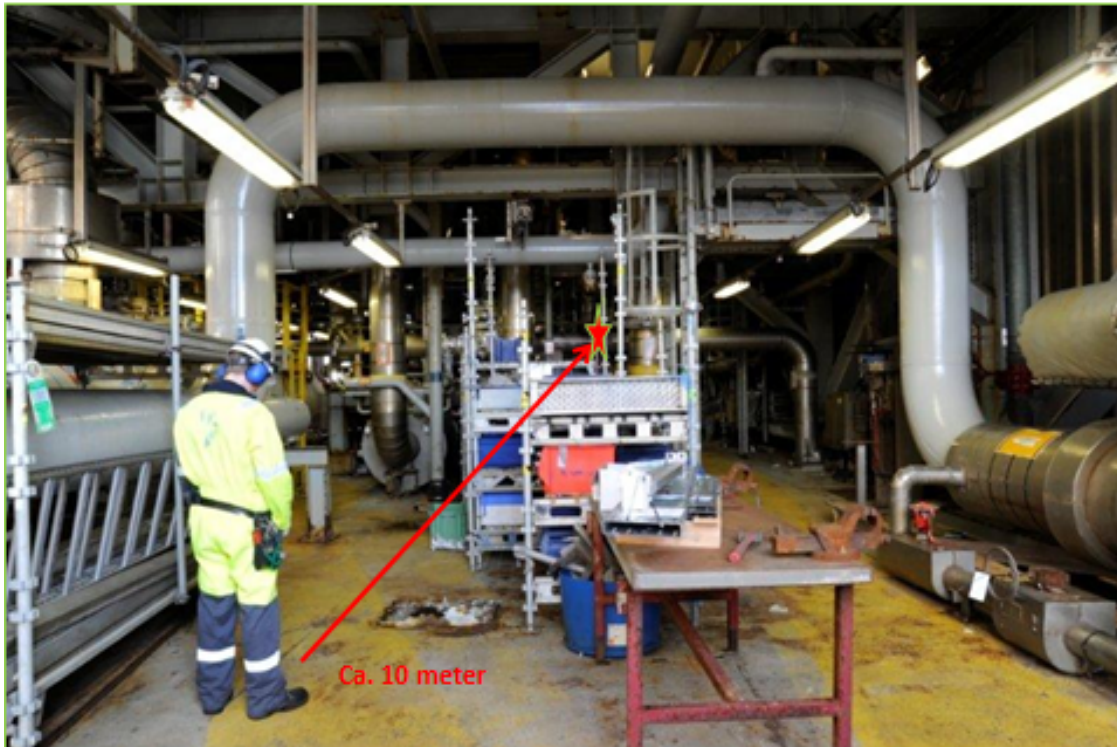
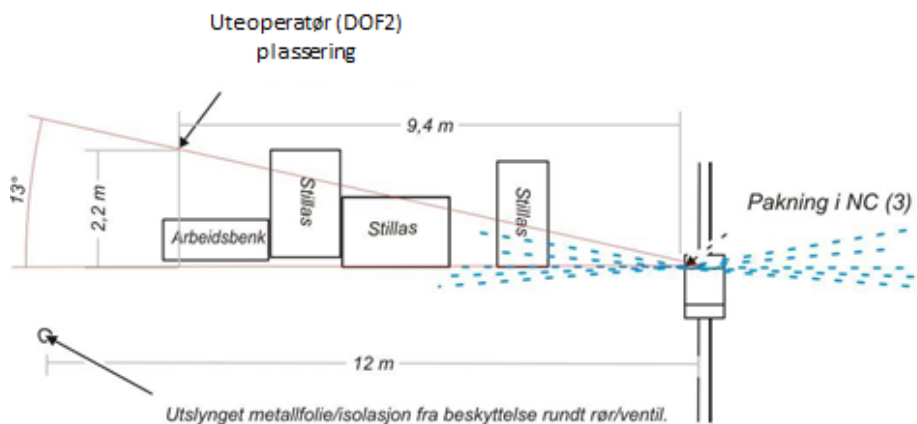
**Figur 7: Driftoperatørs posisjon og avstand fra lekkasjested (Kilde: Politiet)**

**Figur 8: Driftoperatørs posisjon i arbeidsområdet nær lekkasjested (Kilde: Politiet)**

En driftsoperatør stod ca 10 meter fra lekkasjestedet (se figur 7 og 8) og ble, etter opplysninger i intervjuer, eksponert for gasskyen. Det er ikke klarlagt i hvilken grad driftsoperatøren ble eksponert. Operatøren ble ikke påført åpenbar umiddelbar skade av gassen eller av fragmenter av pakningsmateriale og isolasjon fra ventilen (NC3) som ble blåst av under hendelsen. Operatøren gjennomgikk undersøkelser av helsepersonell på innretningen og er i etterkant blitt fulgt opp med tanke på mulige senvirkninger.

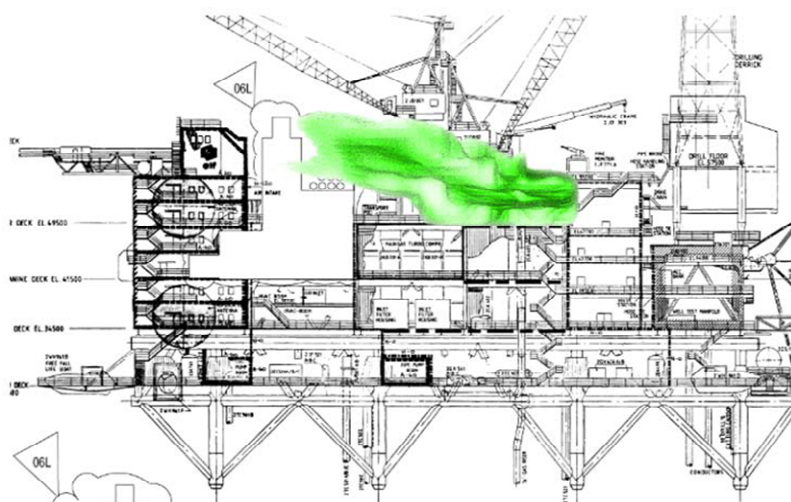
Hendelsen, en gasslekkasje i området M40, er beregnet til å omfatte utslipp av ca. 3500 kg gass over en periode på 252 sekunder, med en beregnet initiell utslippsrate på ca. 16,9 kg/s. Gassen spredte seg til flere naboområder (M20, M30 og M50) på værdekket. Gasskyen hadde tennbare konsentrasjoner i ca. 7 minutter, og etter ca. 30 minutter var gass på avveie ventilerert bort. Totalt gassvolum i rørsegmentet var 53,49 m<sup>3</sup> med 129 bar trykk og 9 grader Celsius, beregnet til ca 7000 kg.

**Figur 9: Fasadetegning med projisert gassky, sett fra syd nord.**  
(Kilde: Statoil sin FLACS-analyse)

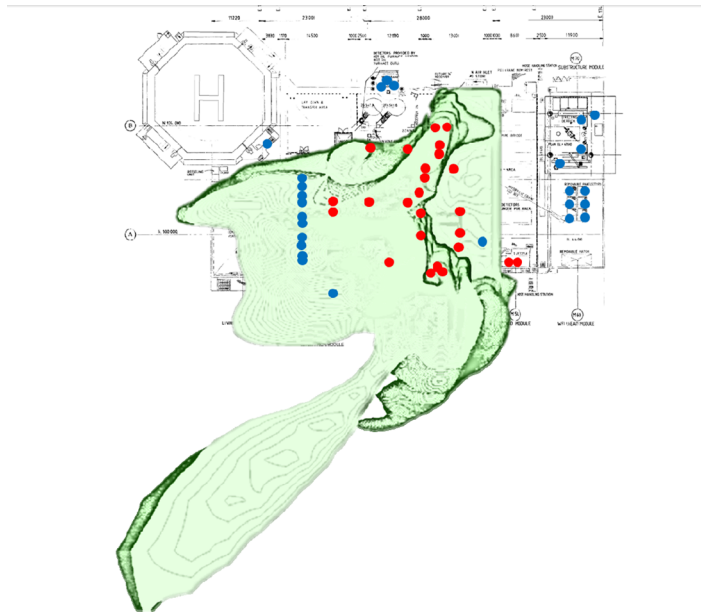
**Figur 10: Gassky projisert ned på værdekk ved 230 sekunder inn i hendelsen. Røde merker indikerer detektorer, som slo ut på 20 % LEL. Blå merker indikerer detektorer, som ikke detekterte gass under hendelsen. (Kilde: Statoil sin FLACS-analyse)**

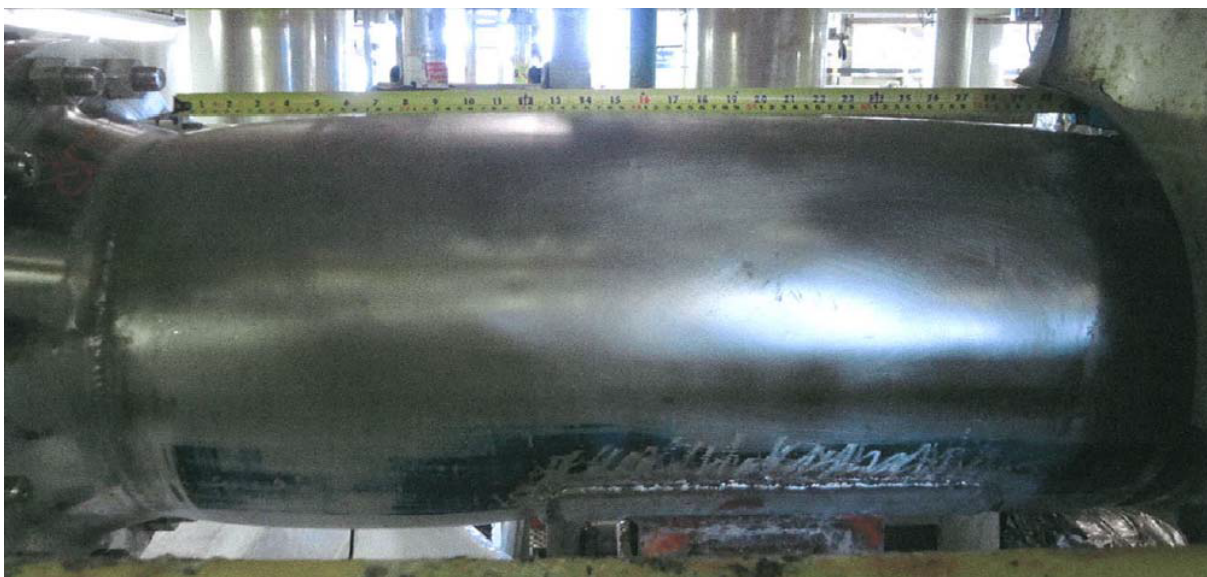
**Figur 11** Deformert rørstykke mellom reguleringsventilen HCV 20021 og lekkasjested.  
(Kilde: Statoils granskingsrapport)

Statoil har opplyst om at pakningen i oppstrøms flens på NC3 som sviktet, var av fibertype, og skulle etter Statoil sine egne krav vært erstattet av en spiralpakning med yttering av stål. Det fremkommer av Statoils egen granskingsrapport at en spiralpakning ville trolig ikke ha sviktet ved den aktuelle trykkbelastningen. Rørstykket (se figur 8) ble deformert, og det er sannsynlig at det ville sprukket på langs dersom ikke pakningen hadde sviktet først. Dette ville da etter all sannsynlighet ha ført til at den totale gassmengden på 7000 kg hadde strømmet ut før HCV 20021 rakk å stenge.

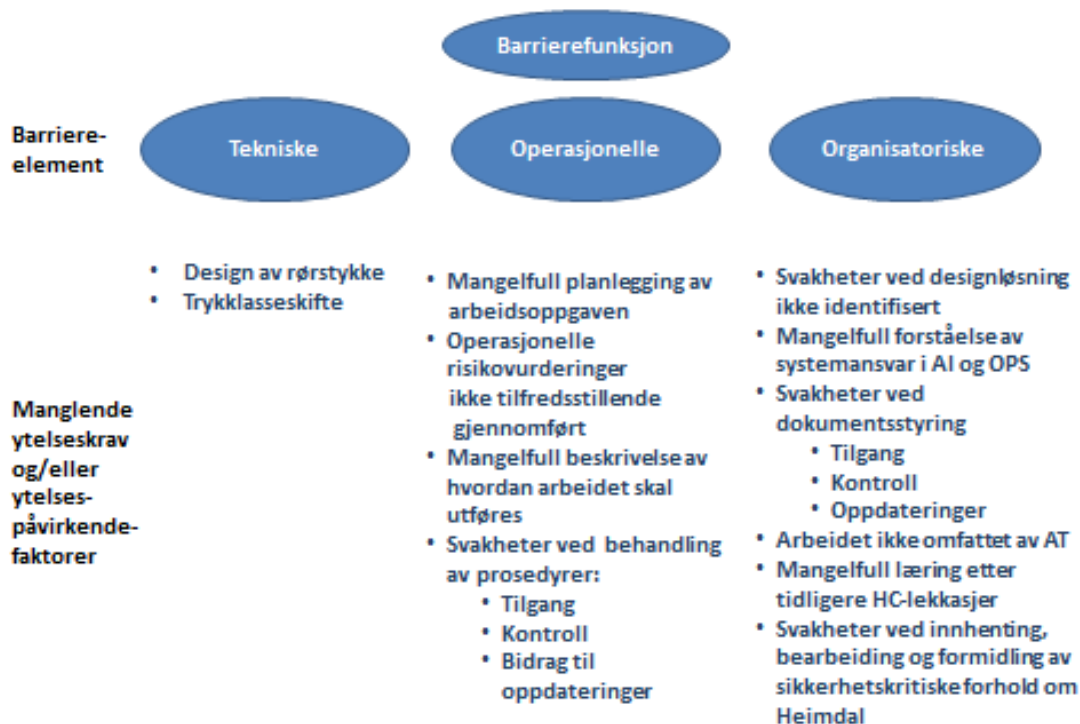
Basert på observasjoner og begrunnelser for disse i kapittel 7.1 - 7.7 er det vår vurdering at svekkede ytelsespåvirkende faktorer, illustrert i figur 13, utgjør de vesentligste bakenforliggende årsaker som har medvirket til at hendelsen kunne inntreffe.

Figur 13: En sammenstilling av de vesentligste bakenforliggende årsaker

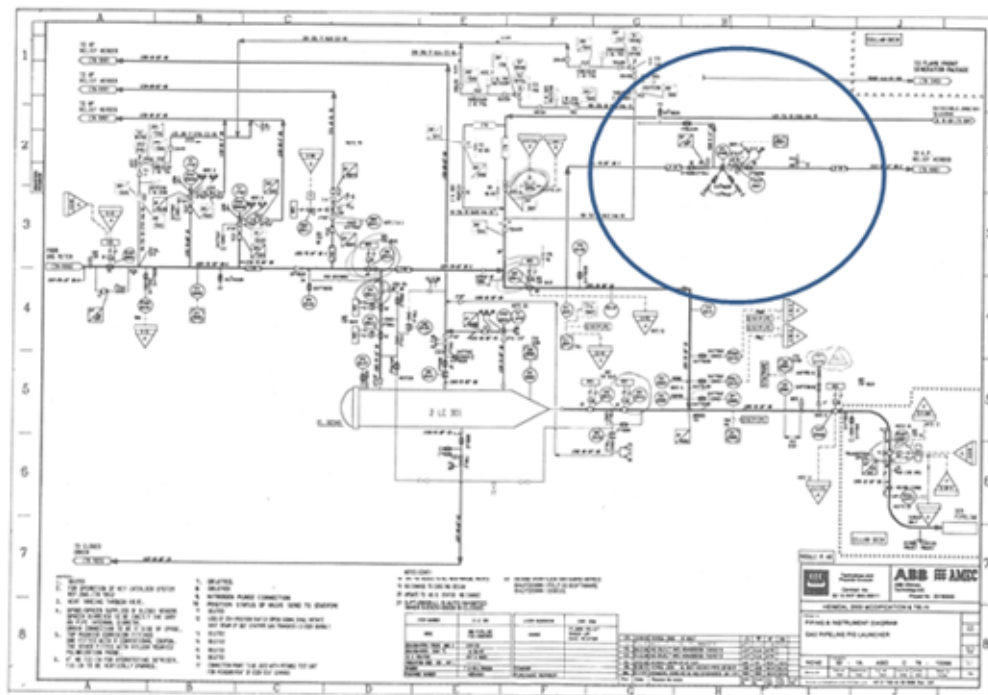
P&ID skal vise korrekt utforming av prosessanlegget, og er et sentralt element for å kunne operere anlegget sikkert. I den forelagte prosedyren fremkommer P&ID i A4-format på baksiden av prosedyren. Symboler og tekst i P&ID er til dels utydelige. Det innebærer at det ikke er mulig å lese skifte av trykkklasse på rørlinjen. Ventilenes posisjon er også vanskelig lesbar. I tillegg var det flere feil på P&ID, også knyttet til den involverte rørlinjen, ref avvik 7.1.1.

Figur 14: Viser P&ID på testprosedyrens bakside (A4 format) med aktuell rørlinje innringet

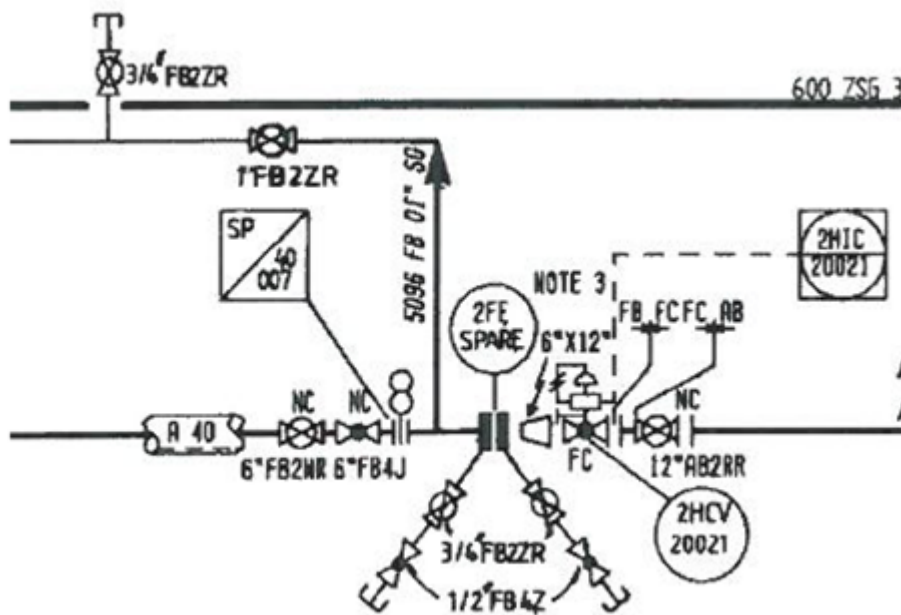
Figur 15: Viser den aktuelle rørlinjen i detalj

Reguleringsventil (NC2) ble funnet i åpen posisjon av DOF2. I følge P&ID var NC2 merket som NC (Normally Closed). Det var ikke ekstra markering på NC2, eller i P&ID, at denne

ventilen stod i åpen posisjon. Under intervjuer kom det i tillegg frem at NC2 i perioder var vanskelig å operere og ble omtalt som ”treg”, ”skeiv” og ”rusten”. Det er ikke samsvar mellom reell utforming av rørlinjen og informasjonen i P&ID, noe som kan være tegn på manglende observasjon av misforhold og/eller oppdatering av testprosedyren ved siste bruk.

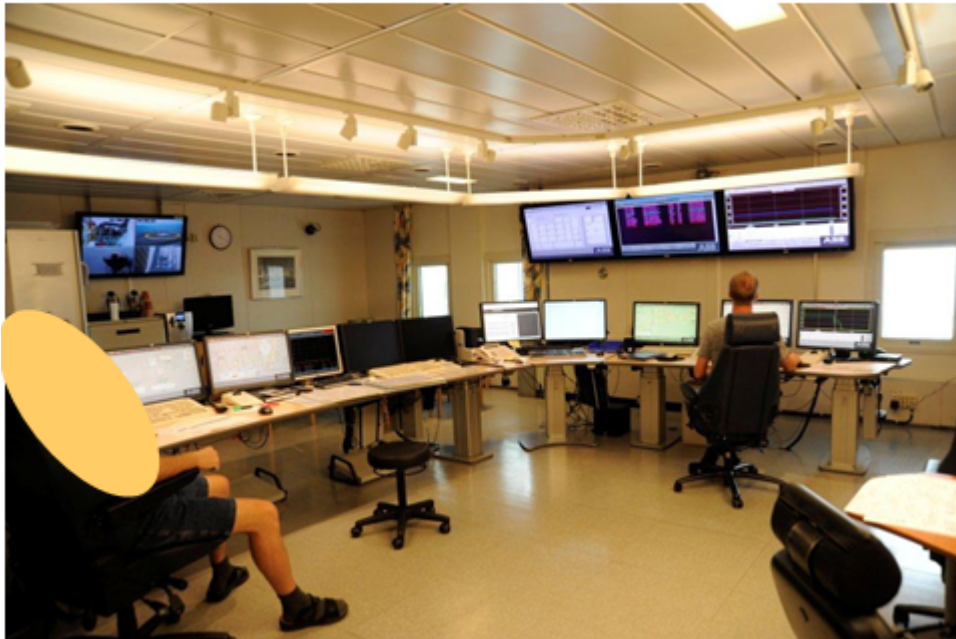
- *Satt med rygg til KOS og fakkell*
- *Kunne ikke se fakkelen pga tåke*
- *Trodde det var fakkelsystemet som hadde gått lekk*
- *Arbeidssituasjon i kontrollrommet var en veldig ulempe*
- *Jobben blir litt mer tungvint*
- *Telefon ute av rekkevidde*
- *Voldsomt irriterende*

**Figur 16: Viser kontrollromsoperatøren ved midlertidig arbeidsstasjon som under hendelsen . Dedikert arbeidsstasjon ute av drift vises til venstre med mørke skjermer**

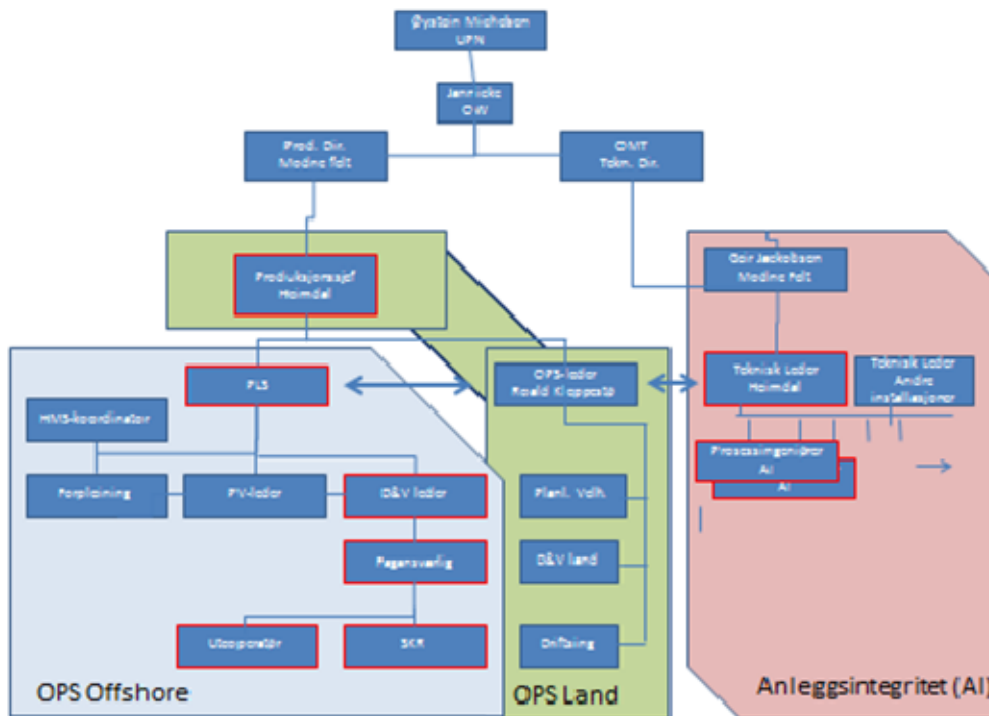
Det er etablert et organisatorisk skille mellom AI som har ansvar for teknisk integritet på innretningen og Ops som har ansvar for valg av metode til å operere på prosessanlegget. AI er ”eier av”, og har ansvar for prosessanlegget, men er uten budsjettmyndighet og må gå via produksjonssjef for å få igjennom tekniske tiltak offshore. Det fremkom i intervju at det ikke alltid er samsvar i prioriteringer mellom Ops og AI. Statoils granskingsrapport har identifisert stor arbeidsbelastning i AI. En kombinasjon av en aldrende innretning med betydelig vedlikeholdsutfordringer, intensjon om søknad om levetidsforlengelse til 2034, manglende budsjettmyndighet og stor arbeidsbelastning utgjør således rammer for AI personellens arbeidssituasjon.

**Figur 17: Prinsippskisse av organisasjonen med grensesnitt AI og OPS**
