# Granskingsrapport

Rapport	
Rapporttittel Granskning av livbåthendelse på Mærsk Giant den 14.1.2015	Aktivitetsnummer 400003004

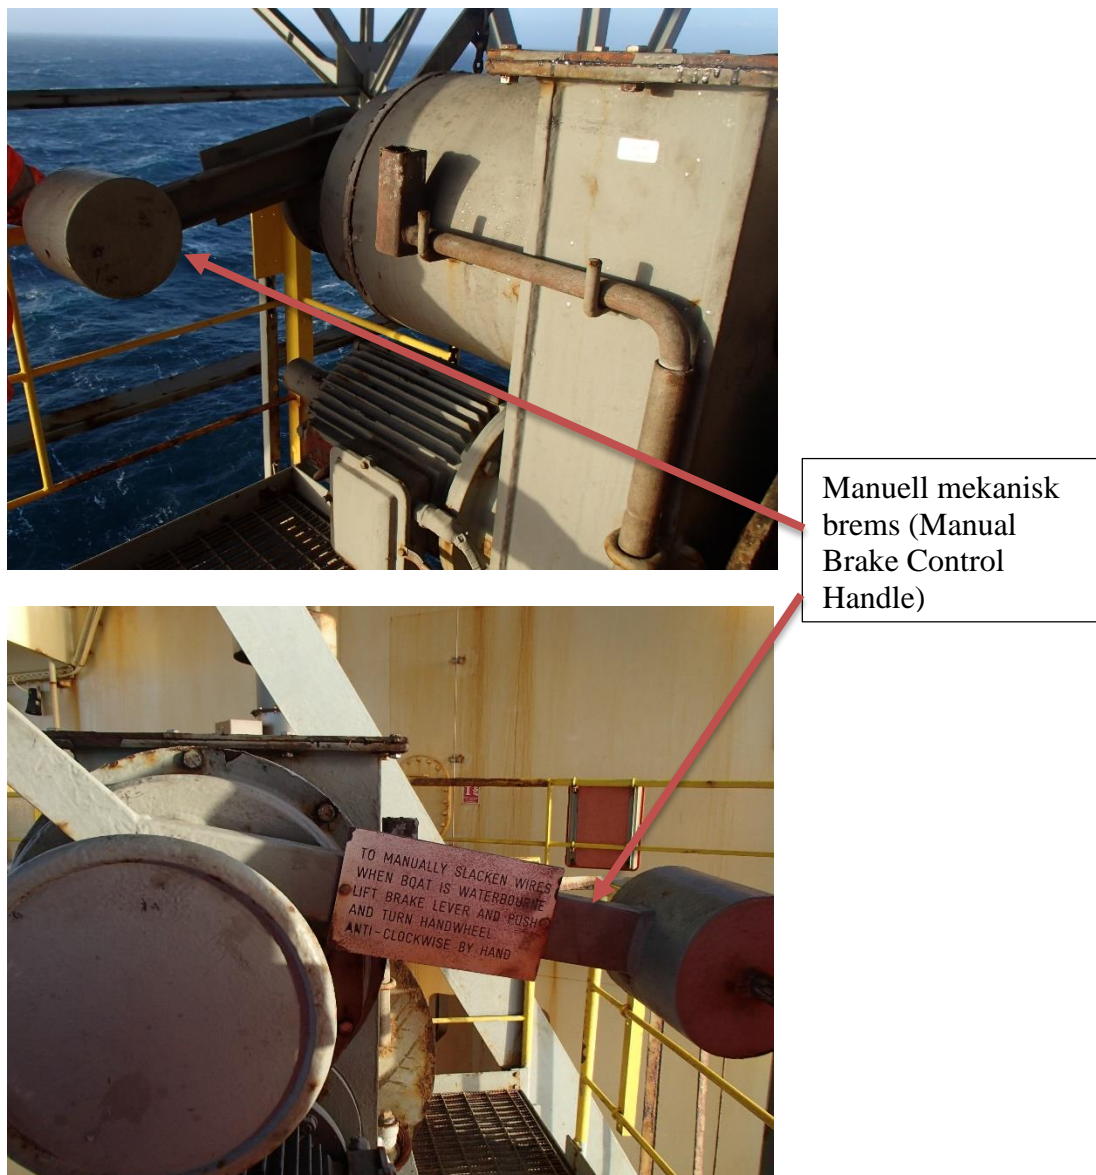
Figur 4: To bilder som viser det manuelle bremsehåndtaket for livbåt 2 etter hendelsen

Den manuelle mekaniske bremsen på Davit no. 2 stod i en posisjon som vist på figur 3 med Manual Brake Control Handle hellende nedover.

Brukermanualen for daviten beskriver at Manual Brake Control Handle enten skal være i en horisontal posisjon eller justeres i en vinkel på 10 til 15 grader oppover for å sikre en 100% funksjonell brems.

Når kontrollhendel peker nedover fører dette til at kjettingen som egentlig skal strammes for å låre livbåten, allerede er stram. Dette gjør igjen at den mekaniske bremsen får en redusert bremseeffekt ettersom loddet i enden av bremsehåndtaket ikke får fullt moment på bremsemekanismen.

Vi finner det overveiende sannsynlig at bremsen ikke har vært tilpasset ved hjelp av Precision Adjustment Nut siden det siste årlige vedlikeholdet ble utført av Survival Craft Inspectorate Norge AS ombord på Mærsk Giant august 2014, og at bremsen derfor kun hadde delvis bremsekraft.

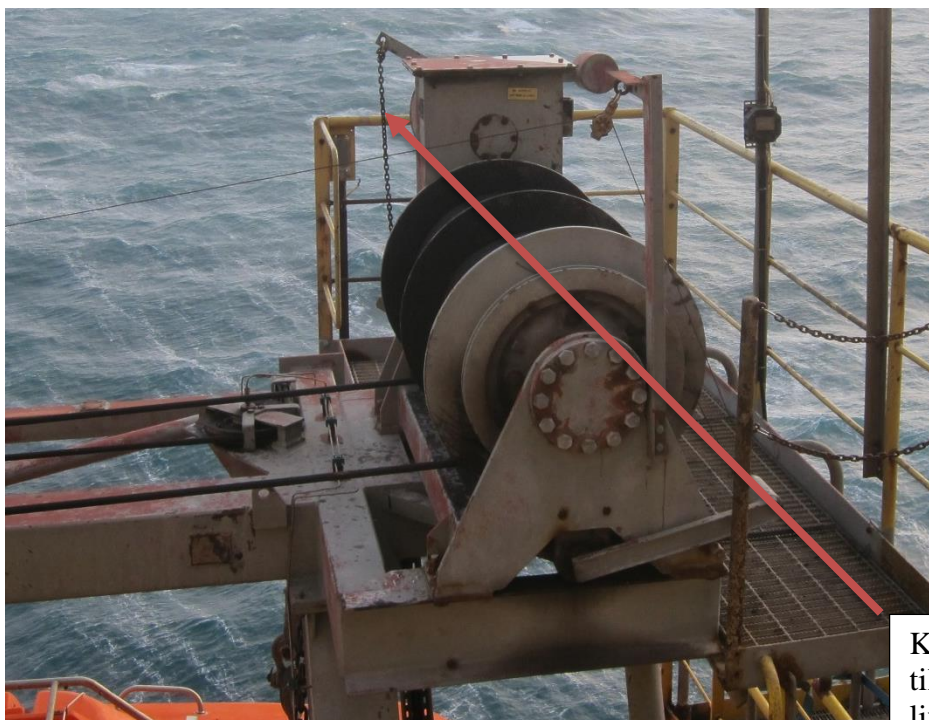
Figur 3: Oversikt over vinsj-arrangementet fra tilsvarende davit på babord side

Kjetting som er koblet til låremekanisme i livbåten. Designet krever at kjettingen må være slakk for at vektarmen skal være effektiv. Funksjonaliteten til den mekaniske bremsen begrenses dersom kjettingen er stram og hindrer full aktivering av loddet på vektarmen (Manual Brake Handle).

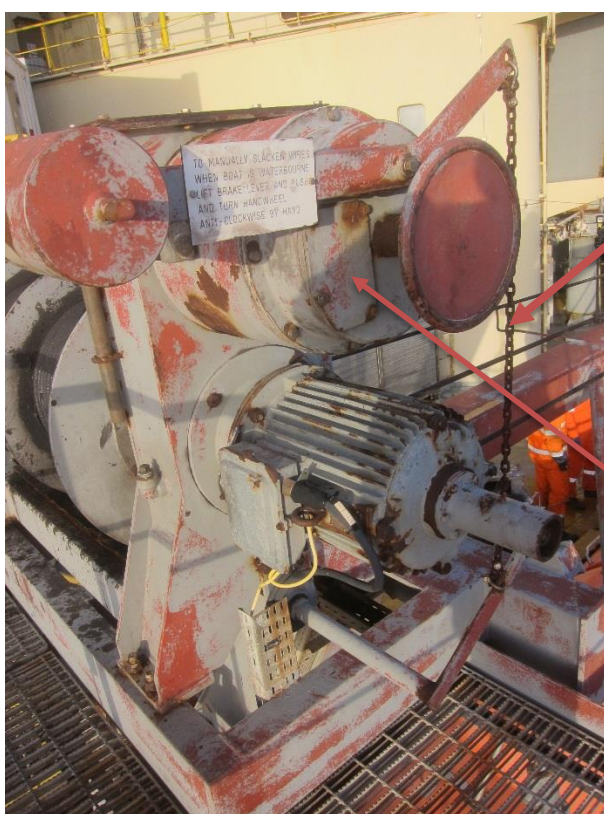
Figur 4: Tilsvarende davit på babord side med manuelt bremsehåndtak og kjetting koblet til låremekanisme

Precision Adjustment Nut er bak dette dekkelet.

For å sikre full effekt av den mekaniske bremsen som er permanent påkoblet når livbåten henger i daviten, må kjettingen ha en viss slakk. Er kjettingen stram kan dette hindre fullt moment på loddet i Manual brake control handle og dermed begrense bremseeffekten. Dette gir et svært sårbart design knyttet til kjettingen som er koblet til den manuelle bremsen, se ellers kommentar i kapittel 6.2.1.

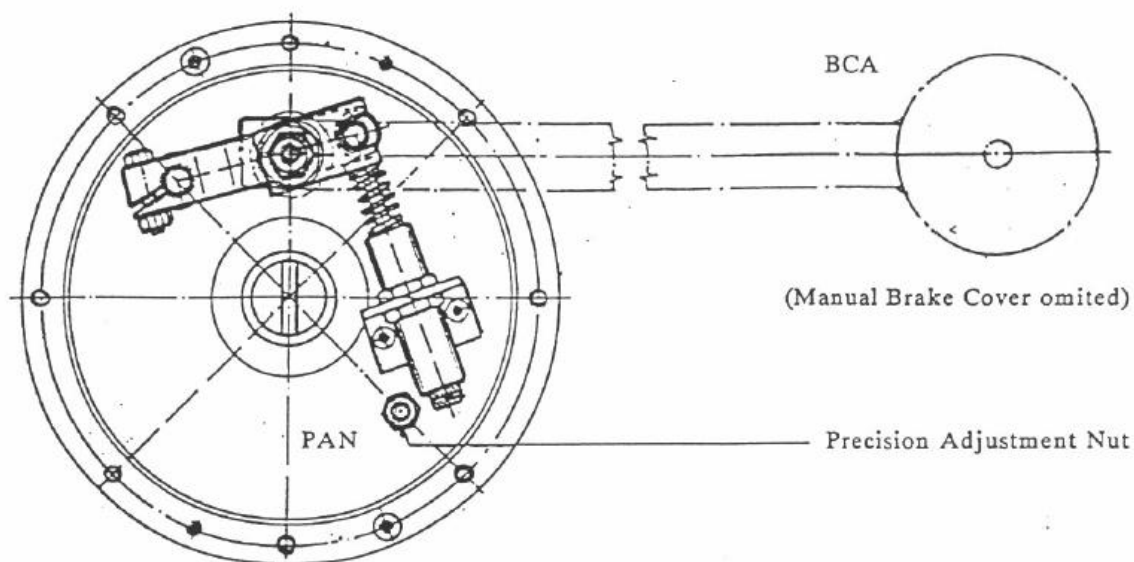
Figur 7: Utsnitt fra brukermanual fra aktuell davit

A properly adjusted brake is characterised by a horizontal or slightly (up to 10 to 15 degrees) raised position of the BCH control handle.

The brake needs to be re-adjusted as soon as the weighted handle extremity drops below the above horizontal level or the brake starts to develop a slipping tendency.

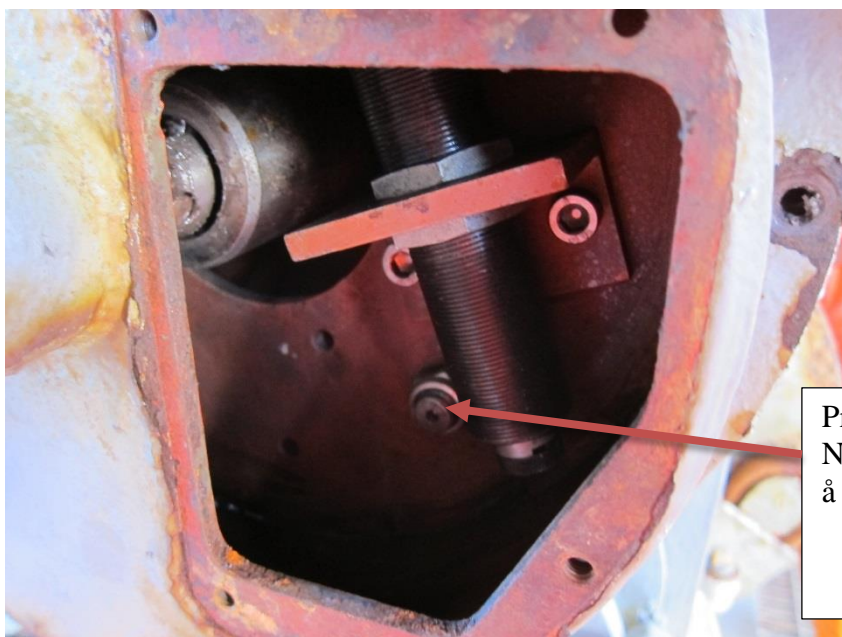
Figur 8: Precision Adjustment Nut

Precision Adjustment  
Nut er tilgjengelig etter  
å ha fjernet et deksel.
