Granskingsrapport

Granskingsrapport	
Gransking av brønnkontrollhendelse i brønn 31/3-Q-21 BY1H T5 \BY2H T2 på Trollfeltet med boreinretningen Deepsea Bollsta	Aktivetsnummer 001085040-Equinor 405010009-Odfjell Drilling 350000009-Baker Hughes

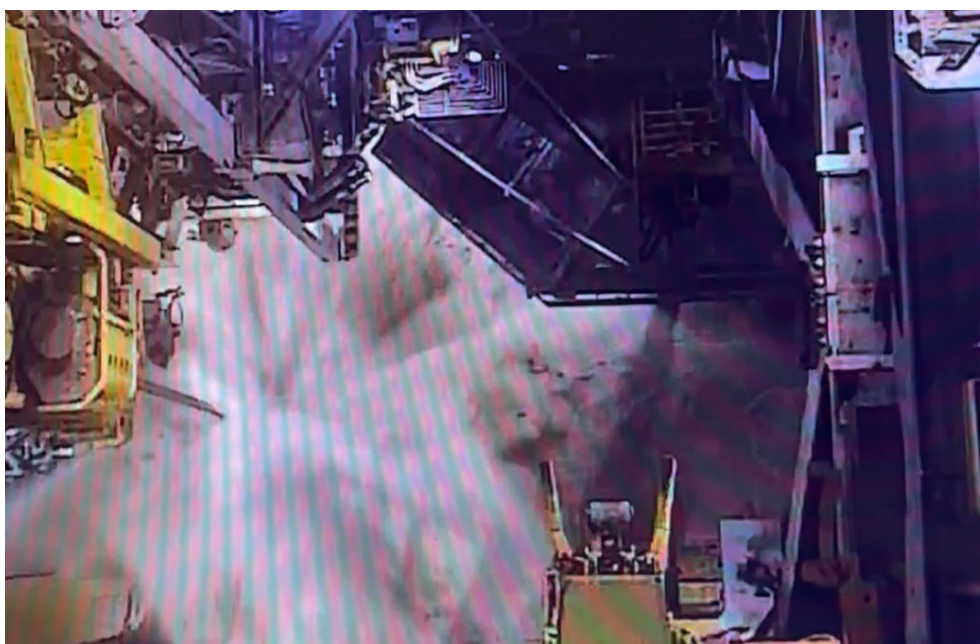
Bilde 2 Stillbilde fra video som viser utstrømming på boredekk sett ovenfra (kilde: Odfjell Drilling)

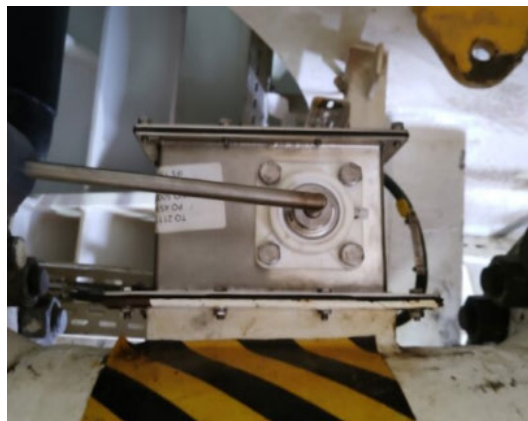
Instrumentet i Bilde 9 viser en tilbakeslagsventil («flapper valve»), som er montert på returstrømningslinjen til shakerrommet. Under hendelsen løsnet instrumentet, noe som resulterte i et åpent hull i returstrømningslinjen som befinner seg i området under boredekk.

Bilde 9 Tilbakeslagsventil på returstrømningslinjen til shakere (kilde: Havtil)

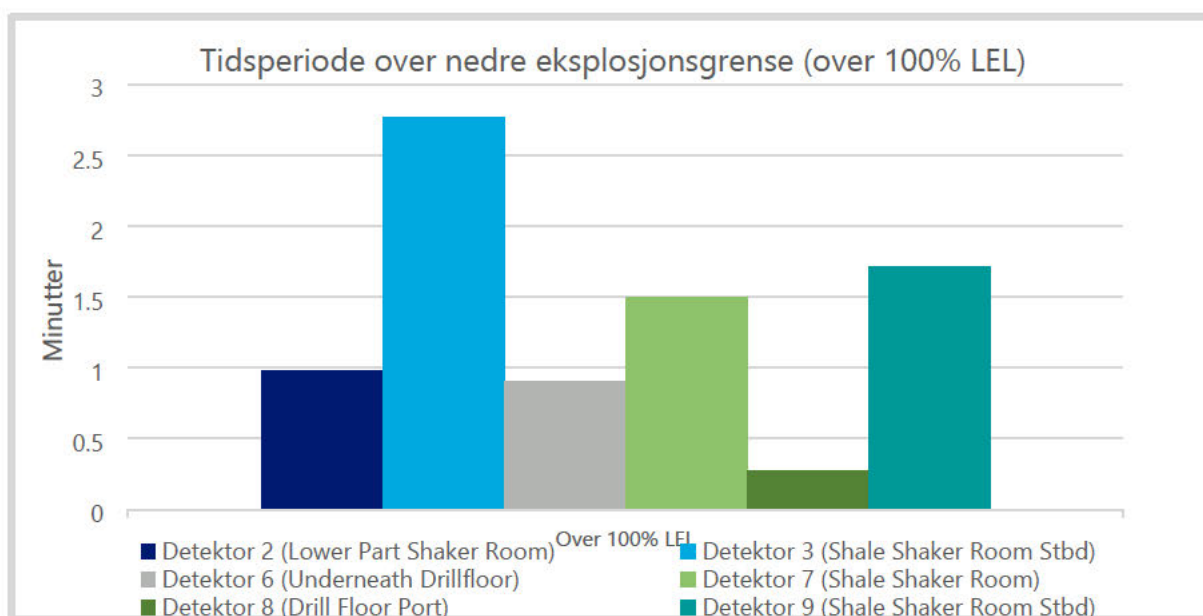
Figur 11 Oversikt over tidsperiode de ulike detektorene som detekterte gass over 100% LEL lå over nedre eksplosjonsgrense (over 100% LEL). (kilde: Odfjell Drilling)

Under hendelsen var det i en tidsperiode (som vist i Figur 11) eksplosjonsfarlig blanding (over 100% LEL) i shakerrommet, «Lower Part Shaker Room», «Underneath drill floor» og boredekk som kunne antent ved kontakt med en tennkilde. I granskingen har vi ikke utført en analyse av hvordan gassblandingen mest sannsynlig spredte seg på innretningen og hvilken konsentrasjon (luft/gass) blandingen hadde under hendelsesforløpet. Det har vært gass i andre deler av shakerområdene, boredekk og undersiden av boredekk der det ikke er installert gassdetektorer. Vi har ikke en oversikt over mengden gass eller konsentrasjonen til gassblandingen i disse områdene. Det er derfor usikkerhet knyttet til omfang av gassky i shakerområdet og andre områder, og tidsperioden gasskyen i disse områdene eventuelt var tennbar. Under hendelsen kan det ha vært eksplosiv gassblanding, over lengre tid og i en helt annen tidsperiode, i områder der det ikke er dekning med gassdetektorer.

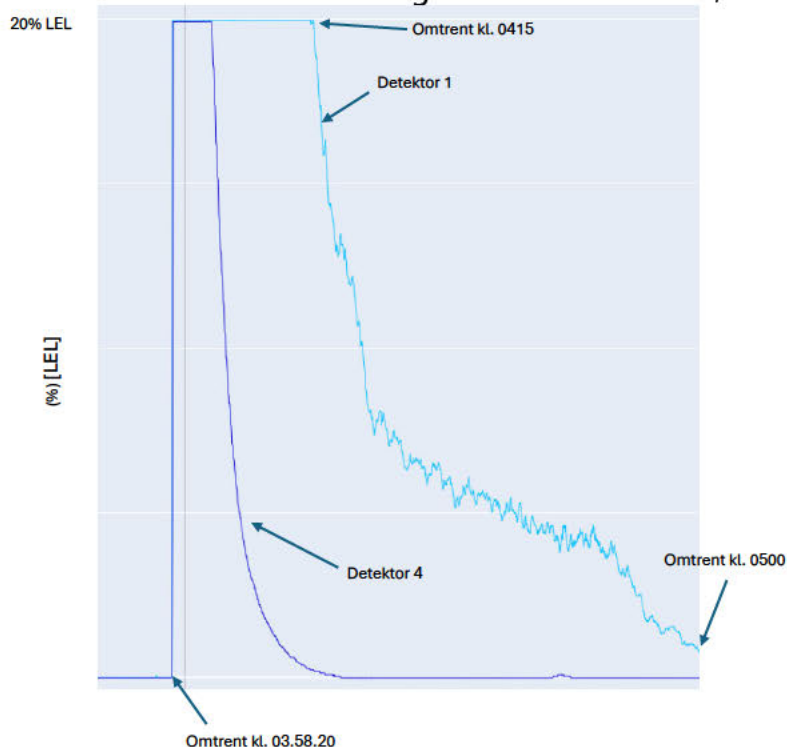
Detektor 1 lokalisert i avtrekkskanal i shakerrommet, og detektor 4 lokalisert i avtrekkskanal i «Screen Cleaning Room», detekterte gass ved 20% LEL over lengre tid (maksimalt målområde til disse detektorene var innstilt til 20% LEL), se Figur 12. Dersom detektorene hadde vært konfigurert til å måle over 20% LEL, ville de mest sannsynlig registrert konsentrasjoner over nedre eksplosjonsgrense (100% LEL) i en

lengre periode. Detektor 1 var den detektoren som fikk utslag på gass i lengst tidsrom sammenliknet med de øvrige detektorene. Utslag på gass var over 20% LEL i ca. 16,5 minutter. Detektor 4 hadde utslag over 20% LEL i ca. 4,5 minutter.

Figur 12 Detektor 1 lokalisert i avtrekkskanal i shakerrommet og detektor 4 lokalisert i avtrekkskanal i «Screen Cleaning Room» detekterte gass over 20% LEL i lengre tid. (kilde: trender Odfjell Drilling)

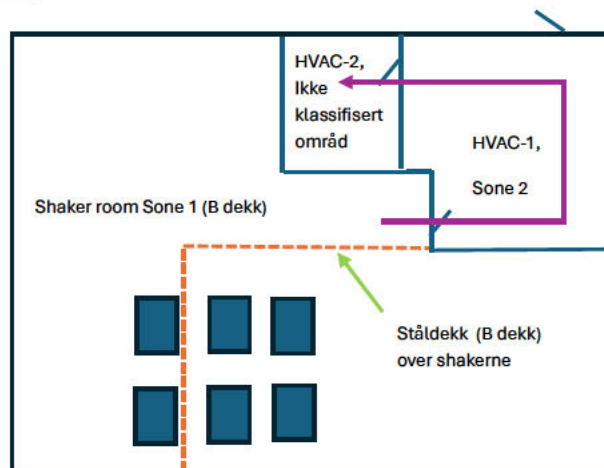
forhold til HVAC1). Tap av undertrykk indikerer at det kan ha vært luftstrøm gjennom døren mellom disse to rommene, og døren inn til HVAC 1-rommet kan ha åpnet seg under hendelsen (ref. Bilde 10). Ved siden av HVAC 1 (sone 2) ligger HVAC 2-rommet (ikke-klassifisert område). Før hendelsen hadde HVAC 1 et undertrykk på mellom ca. -65 Pa og -80 Pa i forhold til HVAC 2. Trykkforskjellen mellom rommene var tilnærmet lik null under hendelsen (se Figur 17). Tap av undertrykk indikerer at det kan ha vært luftstrøm gjennom døren (ref. Bilde 10) mellom disse to rommene, og at døren inn til HVAC 2-rommet kan ha åpnet seg under hendelsen (se Figur 16).

Figur 16 Differensialtrykkmålinger under hendelsen viser at det kan ha vært luftstrøm/åpning (angitt i figur med lilla pil) i dør mellom shakerrommet og HVAC 1, men også videre i dør mellom HVAC 1 og HVAC 2. (Kilde: Odfjell Drilling)

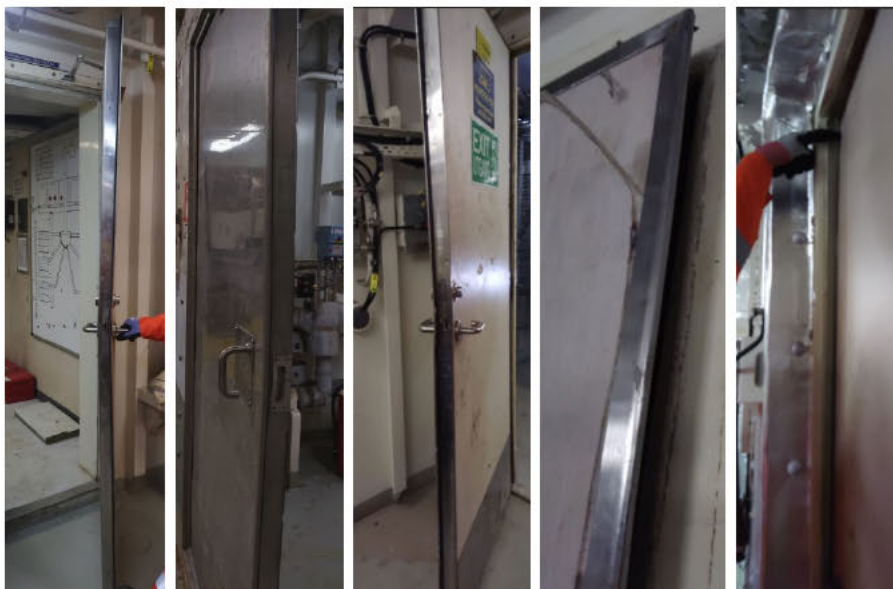
Det ble skader på flere brannører der dørblad har blitt skjevt/buler. Dørlåsen har holdt dørene igjen, men for dør til HVAC 1 og HVAC 2, kan det basert på differensialtrykkmålinger, se ut som dørlås ikke holdt dør i lukket posisjon under hendelsen. Bilde 10 Eksempler på skader på dører i shakerrommet og tilstøtende områder der dørblad er skjevt/buler (kilde: Havtil) Bilde 10 viser noen av skadene på brannører: Bildet til venstre er av dør inn til «Shaker operation rest room» fra «Screen Store». Bilde nr. 2 fra venstre viser dør inn til «Screen store» fra shakerrommet. Bilde nr. 3 og 4 fra venstre viser dør inn til HVAC 1 fra shakerrommet. Bilde til høyre viser dør fra HVAC 1 inn til HVAC 2.

Bilde 10 Eksempler på skader på dører i shakerrommet og tilstøtende områder der dørblad er skjevt/buler (kilde: Havtil)

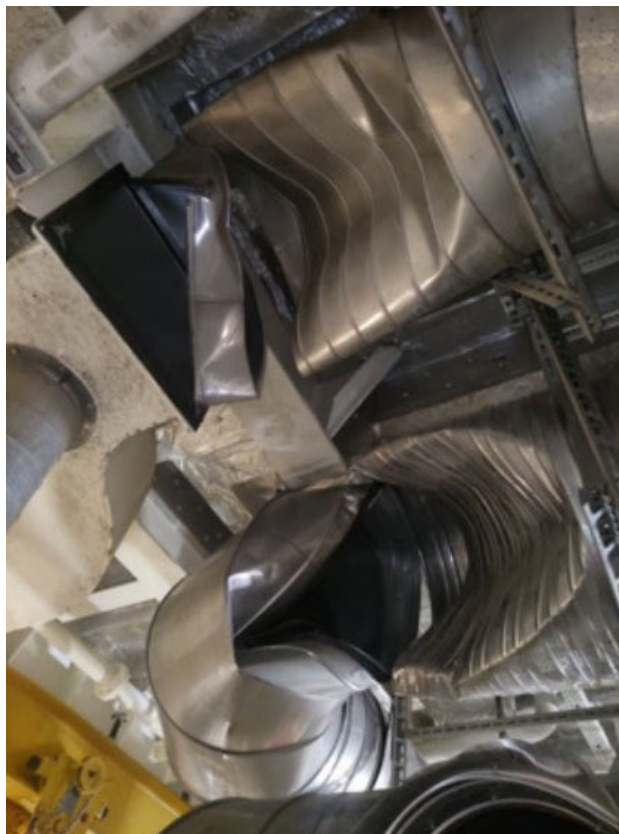
Det var flere ventilasjonskanaler som ble skadet, men kun avtrekkskanalene fikk synlige skader. Kanalene består av stålmaterialer og er ikke dimensjonert for å tåle høyt trykk. To av de skadde avtrekkskanalene var lokalisert i nærheten av «headerboksen» og «gumboboksen». Under hendelsen ble systemene belastet utover sitt design og dette førte til at væske under trykk strømmet ut av «headerboksen» og «gumboboksen» (se Bilde 11) noe som kan ha forårsaket skadene på de to tilhørende avtrekkskanalene (se Bilde 12). En alternativ forklaring kan være trykkforskjellen i avtrekkskanalene og shakerrommet. I normaldrift er det et undertrykk i avtrekkskanalene. Under hendelsen økte trykket i shakerrommet betydelig, og trykkforskjellen i kanalene og rommet kan ha medført at kanalene imploderte.

Bilde 12 Avtrekkskanaler i shakerrommet som har blitt skadet under hendelsen (kilde: Havtil)

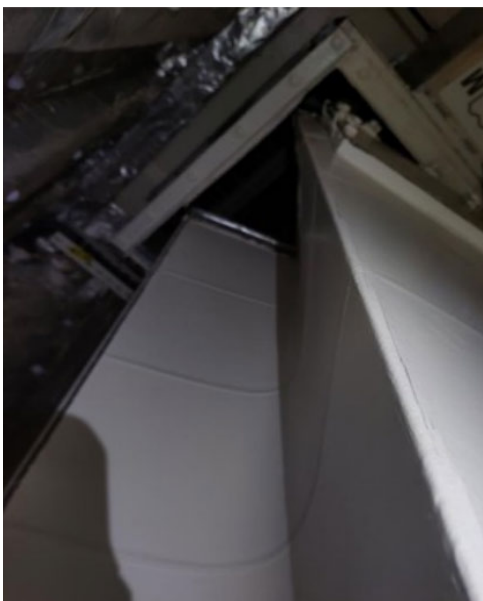
Bilde 13 Implodert avtrekkskanal fra «Shale shaker house & Lower Part Shale Shaker» lokalisert i HVAC 1 (kilde: Havtil)

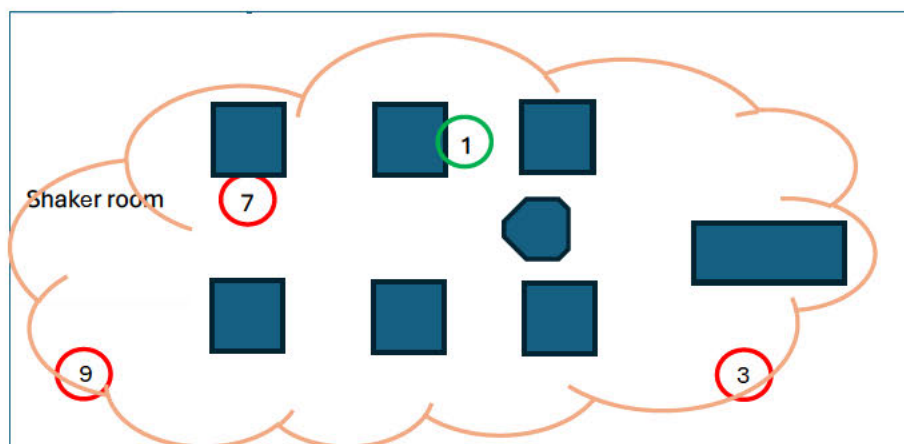
Trenden over utslag til gassdetektorer i shakerrommet viser at alle de tre detektorene lokalisert i shakerrommet (detektor 3, 7 og 9 på A dekk) har i overkant av ett minutt samtidig utslag over 100% LEL (ref. 4.7.1). Basert på lokasjon og utslag til de tre detektorene kan gasskyen ha dekket store deler av rommet, se Figur 18 Skisse over mulig størrelse på gassky (over 100% LEL) i shakerområdet under hendelsen (kilde: Havtil)Figur 18.

Figur 18 Skisse over mulig størrelse på gassky (over 100% LEL) i shakerområdet under hendelsen (kilde: Havtil)

Basert på utslag på gassdetektorene (indikasjoner på gassfylling/gassky under hendelsen), samt vurdering av eksplosjonslaster/strukturintegritet for et scenario med 72,1% gassfylling, vurderes det som plausibelt at shakerrommet kunne ha utviklet både sprekkdannelser og global bukling - som igjen kunne ha resultert i en total kollaps av shakerrommet dersom gasskyen hadde antent. Fra "Design Accidental Load (DAL) Specification (FOR 2620) vurderes shakerrommet å kunne motstå en intern eksplosjon med overtrykk på 0,7 barg. Mest sannsynlig ville overtrykket fra antent gassky som oppstod i shakerrommet under hendelsen, vært høyere enn dette trykket (ref.
