# Revisjonsrapport

| Rapport | |
|---|---|
| Rapporttittel<br><b>Tilsyn med Ivar Aasen utbyggingsprosjekt – Implementering og oppfølging av tekniske barrierer - teknisk sikkerhet og elektriske anlegg</b> | Aktivitetsnummer<br><b>012001029</b> |
| Deltakere i revisjonslaget<br><b>Bjørnar André Haug</b> | Dato<br><b>9.5.2016</b> |

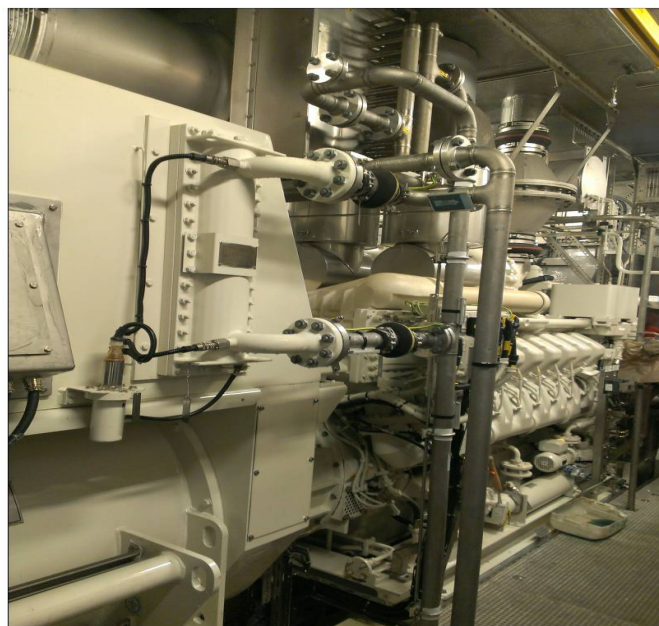
Mangelfull robusthet mot potensielle kjølevannsl lekkasjer som kan sette dieselgeneratorens kontrollsystem ut av funksjon

Under befaringen i nødgenerator-rommet observerte vi at dieselgeneratorens rørføring for kjølevann var utstyrt med et stort antall flenser og koblinger som i seg selv kan være potensielle lekkasjekilder (se bildet under). Dieselgeneratorens kontrollpanel med sensitive elektriske og elektroniske komponenter er plassert i umiddelbar nærhet til denne kjølevanns-rørføringen (1-1,5m). Slik som dette arrangementet foreligger per i dag kan en potensiell kjølevannsl lekkasje fra de nærliggende flenser og koblinger kunne sette kontrollsystemet ut av funksjon og medføre omfattende og tidkrevende reparasjonsarbeid.

Vi etterlyser derfor forebyggende tiltak som kan bidra til å redusere faren for at en kjølevannsl lekkasje kan føre til tap av kontrollpanelet til dieselgeneratoren. Essensiell dieselgenerator og dieselgeneratorer for brannvannspumpene er levert av samme leverandør og har sannsynligvis tilvarende sårbarhet mot kjølevannsl lekkasjer.

Bildet over viser rørføring, flenser og koblinger tilhørende kjølevannssystemet til dieselgeneratoren
