# Rapport etter tilsyn

| Rapport | |
|---|---|
| <b>Tilsynet med erfaring med oppstart og drift av fase 2 - Johan Sverdrup</b> | 001265079 |

Vi førte i perioden 15. – 23.8.2023 tilsyn i form av en revisjon med Equinors erfaring med oppstart og drift av Johan Sverdrup fase 2. Tilsynet ble gjennomført med åpningsmøte hos Equinor på Forus 15.8.2023, verifikasjoner og intervjuer offshore 16.-18.8.2023, og intervjuer med personell i landorganisasjonen 22.8.2023.

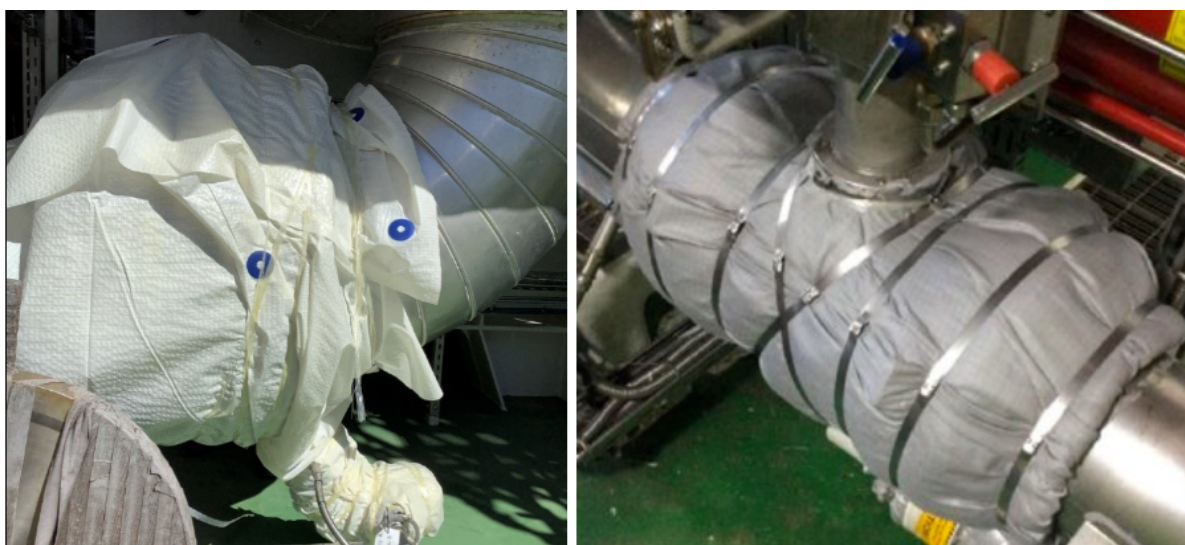
Under befaring offshore observerte vi at mye midlertidig isolasjon som var påført værbeskyttelsen, se forbedring 5.2.5. Det var ikke gjort noen vurderinger om dette kan svekke barrierefunksjoner i en ulykkessituasjon.

Under befaring offshore observerte vi mye midlertidig isolasjon som var påført værbeskyttelse, se bilde. I avklaringsmøte på land etter offshoredelen etterspurte vi vurderinger med å legge på værbeskyttelsen. Værbeskyttelsen var lagt på etter erfaringer med vanninntrenging etter delugetest. Det var ikke gjort noen vurderinger knyttet til eventuelle risikoforhold i en ulykkesituasjon.
