# Granskingsrapport

| Rapporttittel<br>Gransking av hendelse med personskade på Ekofisk 2/4-X 13.1.2006. | Aktivitetsnummer<br>30N74 |

Fredag 13.1.2006 kom en person til skade på ConocoPhillips' (CoPs) boreinnretning Ekofisk 2/4-X. Hendelsen inntraff under montering av nytt eksoskjøleanlegg på en av motorene i en sementeringsenhet. Eksoskjøleren falt ned under løfteoperasjonen, og traff personen i venstre ben. Sementeringsenheten eies og opereres av Halliburton, og den skadede var også ansatt i Halliburton.

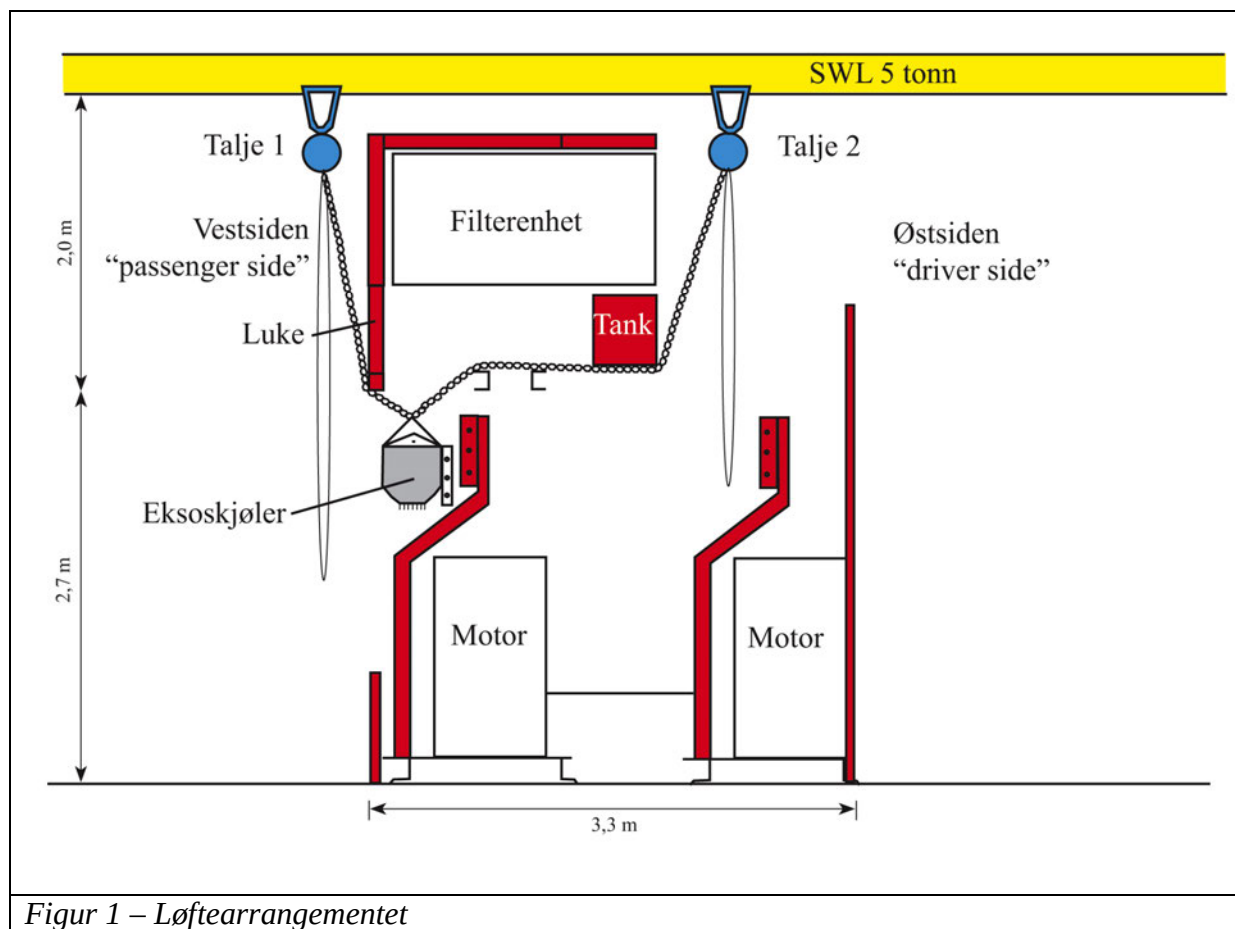
Figur 1 – Løftearrangementet

For demontering av eksoskjøleren på vestsiden ("passenger side"), var ikke omkringliggende utstyr fjernet i en slik grad at eksoskjøleren lå åpen for direkte løft med taljene fra løftebjelken. Kjettingen fra den ene taljen måtte legges ca 90 grader rundt hjørnet på en tank, samt over en ramme, før den kunne kobles til stroppen som var festet rundt eksoskjøleren. Kjettingen fra den andre taljen ble lagt i ca 90 grader inn under en bjelke i sementeringsenhetens ramme og festet til stroppen (se figur 1 for skisse av løftearrangementet). Eksoskjøleren ble så løsnet fra fundamentet og låret ned på dekk ved hjelp av de to taljene.

Løfteinnretningene som hadde blitt brukt i forbindelse med demonteringsarbeidet hang fremdeles i bjelken over sementeringsenheten, og var i henhold til bruksattesten, godkjent for bruk fram til 16.1.2006. Figur 1 viser hvordan taljene var arrangert.

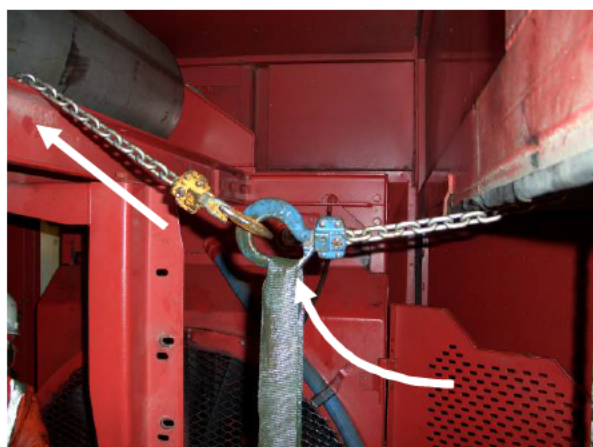
Det ble vurdert som risikofyllt å fjerne sideplaten i sementeringsenheten for å bedre tilkomsten til eksoskjøleren. Det ble derfor besluttet å løfte eksoskjøleren på plass på samme måte som den ble demontert. Ved hjelp av en 2 tonns fiberstropp ble kjøleren løftet opp ca 1,5 meter. Kroken fra taljen som skulle dra kjøleren opp og sideveis på plass i fundamentene, ble huket inn i kroken som nå holdt kjøleren. Etter hvert som kjøleren ble dratt sideveis, gled løftestroppen lenger ut av kroken den hang i, slik at lasten etter hvert ble overført til sikkerhetsleppa i kroken, se bilde 3. Da belastningen ble for stor, gav sikkerhetsleppa etter, og lasten falt ned på dekk, se bilde 4

*Bilde 3 – Krok i krok, pilene viser lastens bevegelser*

- Løftearrangementet ble brukt på en uforsvarlig måte. Det ble benyttet to taljer under løfteoperasjonen. Den ene taljen var festet i fiberstroppen til selve eksoskjøleren. Den andre taljen var festet i kroken på den første taljen, d.v.s. krok i krok, for sideveis trekking. Dette førte til at fiberstroppen ble forskjøvet ut av kroken.

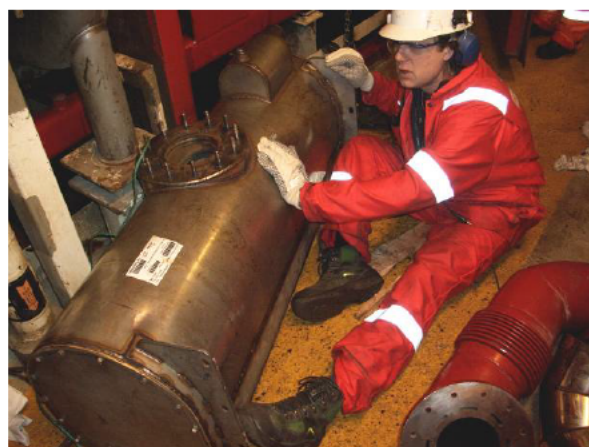
*Bilde 4 – Fra rekonstruksjon, eksoskjøleren er vippet tilbake for å frigjøre benet.*

I fallet traff eksoskjøleren mekanikerens venstre ben, og kuttet en dyp flenge rett over kneet. Kjøleren traff videre kanten på motorfundamentet før den ble liggende delvis oppå annet utstyr på dekk.
