Granskingsrapport

Rapport	
Rapporttittel Granskingsrapport etter gangbrohendelsen på Tambar	Aktivetsnummer 054065006

Involverte	
Lag T-3	Godkjent av / dato Erik Hørnlund 24.1.2019
Deltakere i granskingsgruppen Lars Geir Bjørheim, Ove Hundseid, Else Riis Rasmussen, Bjarte Rødne	Granskingsleder Bjarte Rødne

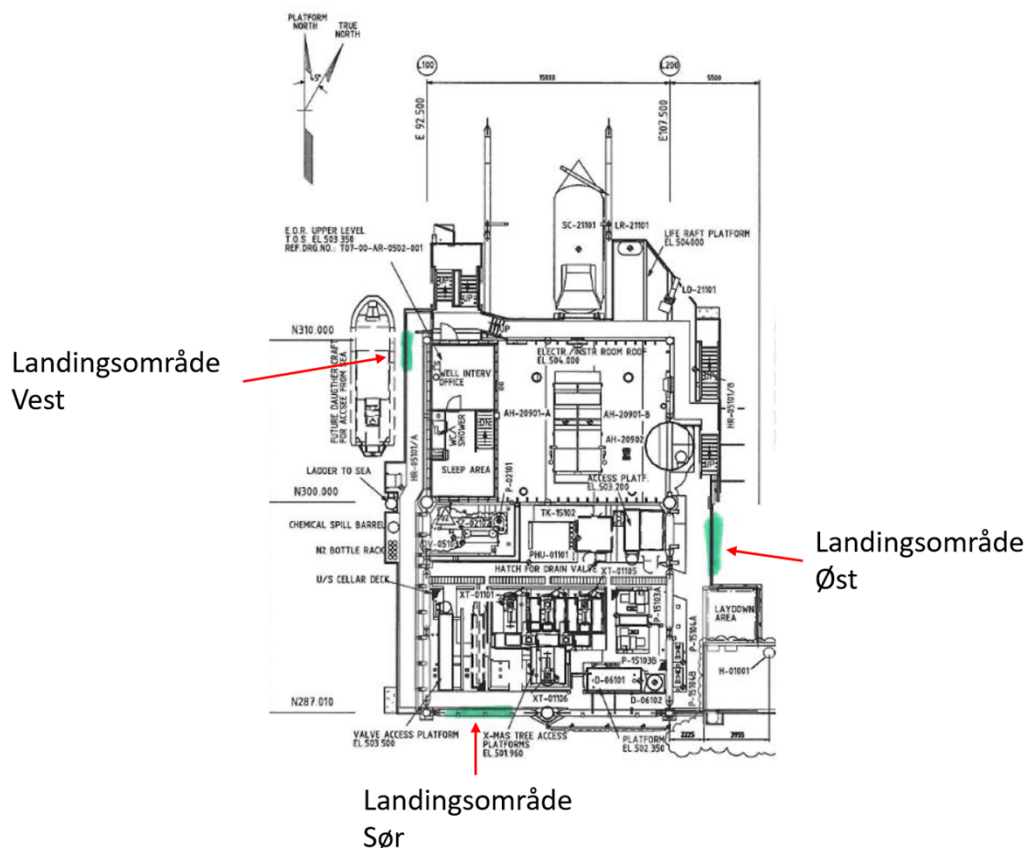
Figur 4 Oversikt over de tre landingsområdene på Tambar-innretningen (hentet fra Aker BP).

Landingsområdet på vestsiden ble brukt under prøvelandingen.

De faktiske konsekvensene var skade på rekkverk, lysarmatur, kabelgater og kabler ved landingsområdet på innretningens vestsida. Hendelsen førte til at Aker BP kansellerte den planlagte bruken av gangbrofartøy på Tambar.
