# Granskingsrapport

| Rapporttittel<br>Gransking av hendelse med personskade på Ekofisk 2/4-X 13.1.2006. | Aktivitetsnummer<br>30N74 |

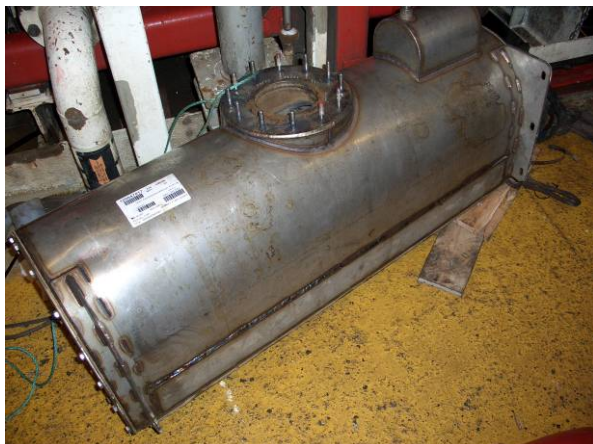
Bilde 1 - Eksoskjøleren

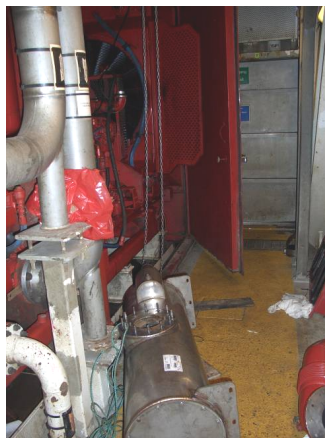
Bilde 2 - Arbeidsstedet

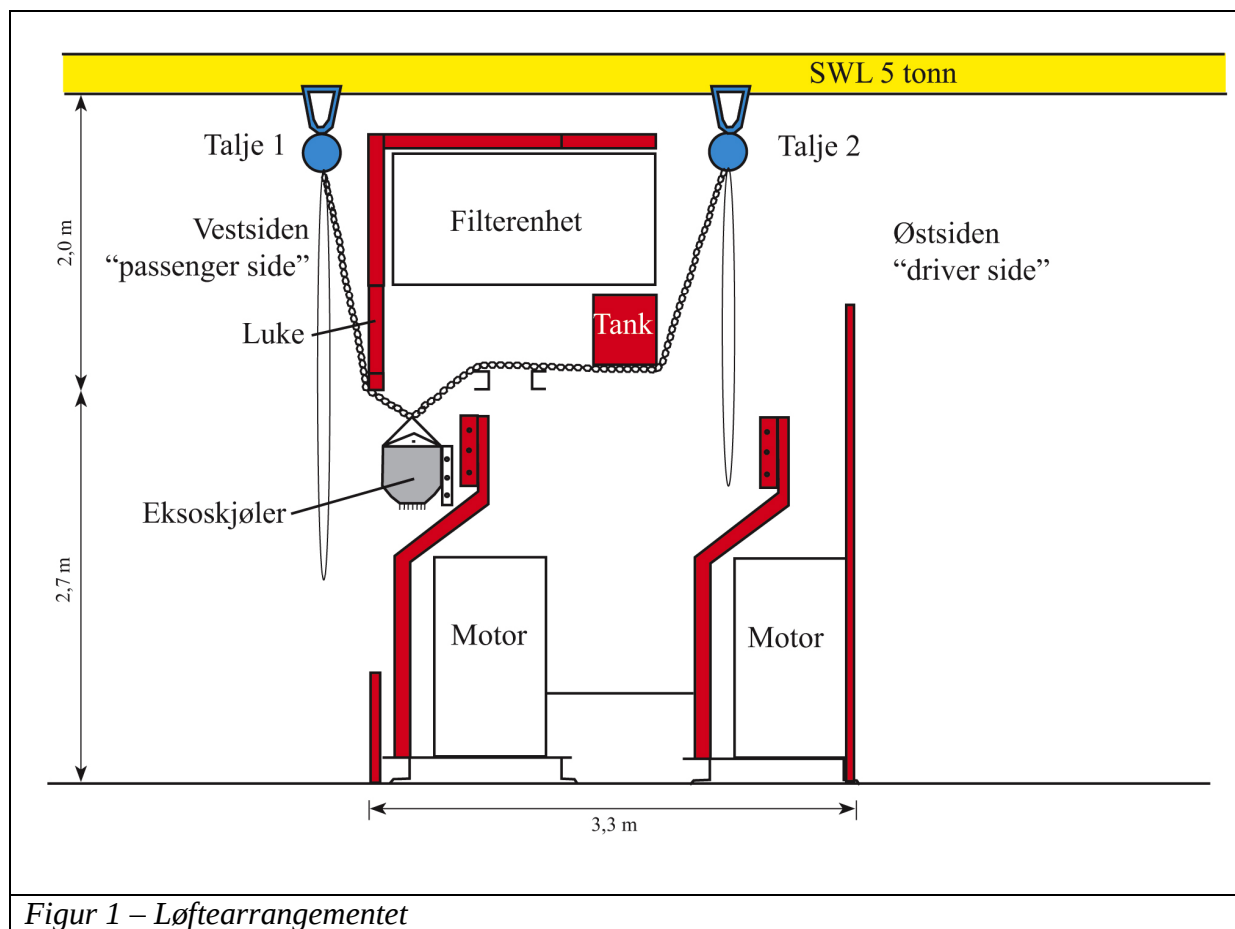
Figur 1 – Løftearrangementet

Løfteinnretningene som hadde blitt brukt i forbindelse med demonteringsarbeidet hang fremdeles i bjelken over sementeringsenheten, og var i henhold til bruksattesten, godkjent for bruk fram til 16.1.2006. Figur 1 viser hvordan taljene var arrangert.

- Løftearrangementet ble brukt på en uforsvarlig måte. Det ble benyttet to taljer under løfteoperasjonen. Den ene taljen var festet i fiberstroppen til selve eksoskjøleren. Den andre taljen var festet i kroken på den første taljen, d.v.s. krok i krok, for sideveis trekking. Dette førte til at fiberstroppen ble forskjøvet ut av kroken.

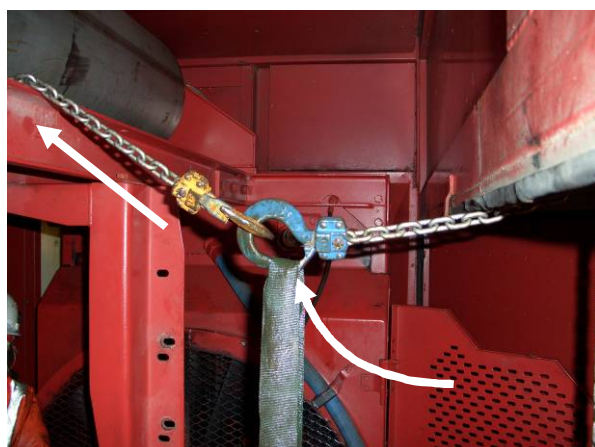
Det ble vurdert som risikofyllt å fjerne sideplaten i sementeringsenheten for å bedre tilkomsten til eksoskjøleren. Det ble derfor besluttet å løfte eksoskjøleren på plass på samme måte som den ble demontert. Ved hjelp av en 2 tonns fiberstropp ble kjøleren løftet opp ca 1,5 meter. Kroken fra taljen som skulle dra kjøleren opp og sideveis på plass i fundamentene, ble huket inn i kroken som nå holdt kjøleren. Etter hvert som kjøleren ble dratt sideveis, gled løftestroppen lenger ut av kroken den hang i, slik at lasten etter hvert ble overført til sikkerhetsleppa i kroken, se bilde 3. Da belastningen ble for stor, gav sikkerhetsleppa etter, og lasten falt ned på dekk, se bilde 4

Bilde 3 – Krok i krok, pilene viser lastens bevegelser

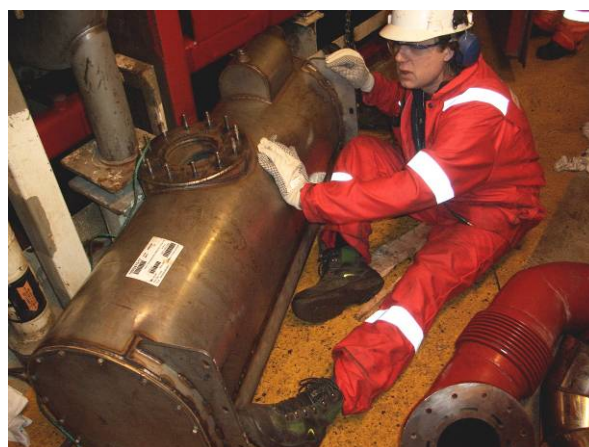
Bilde 4 – Fra rekonstruksjon, eksoskjøleren er vippet tilbake for å frigjøre benet.

I fallet traff eksoskjøleren mekanikerens venstre ben, og kuttet en dyp flenge rett over kneet. Kjøleren traff videre kanten på motorfundamentet før den ble liggende delvis oppå annet utstyr på dekk.

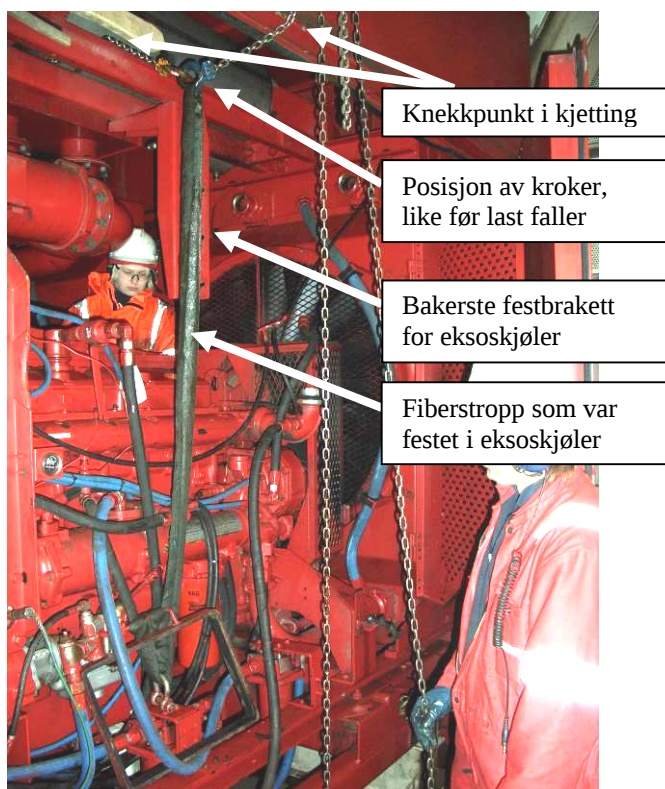
Bilde 5 – Rekonstruksjon av løftearrangement
