# Granskingsrapport

| Rapport | |
|---|---|
| Rapporttittel<br>Gransking av hendelse<br>Hydrokarbonlekkasje i utstyrsskiftet på Statfjord A 24.5.2008 | Aktivitetsnummer<br>001037004 |

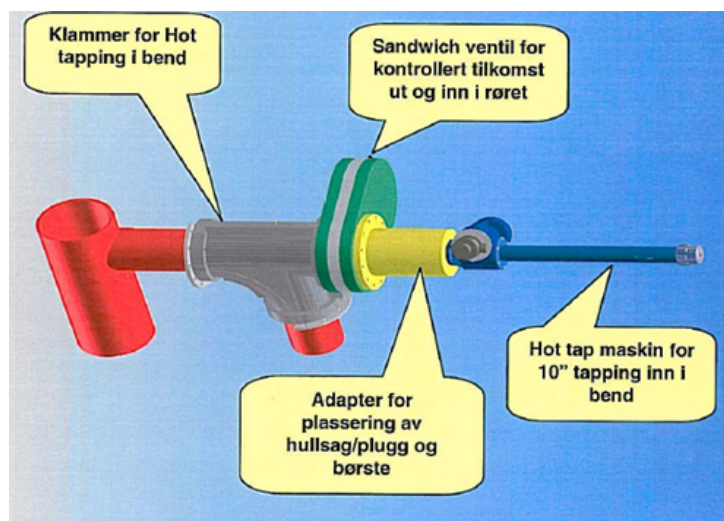
IK utviklet en ny versjon av utstyr de tidligere har brukt i forbindelse med ”hot-tap” jobber på rette rør-strekk. Et klammer ble utviklet for å sikre tetning mot det eksisterende røret, og en ventil koblet på dette klammeret skulle sikre isolasjon mellom rør og omgivelser i forbindelse med av/påkobling av utstyr. Hull i bendet sages, og ”skalken” trekkes ut, før en børste brukes til å rengjøre rørstussen som skal plugges. Etter børsting installeres en plugg som isolasjon, klammer og utstyr fjernes, røret kappes og en flens sveises på og avblindes.

Fig 4.1 – prinsippskisse av hot-tap maskin (IK)

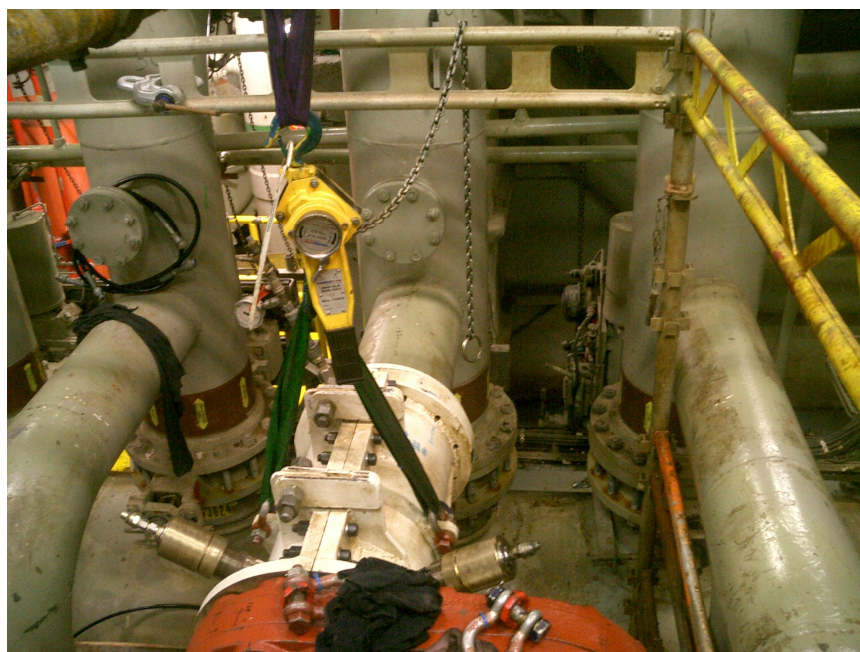
Det ble identifisert at det å bore inn i bend kan medføre at sagen kan vri seg, og det var dermed behov for tilleggsaktiviteter og -utstyr for å sikre at sagen ble satt i riktig posisjon. Et slikt tilleggsarrangement var to justeringsskruer ("sagstøtter") som skulle sentrere sagen i forhold til røret den skulle bore inn i.

Fig 4.2 - Hot-tap maskin oppkoblet – sagstøttene ses på hver side, manifold og rørføring til cellene ses i bakgrunnen

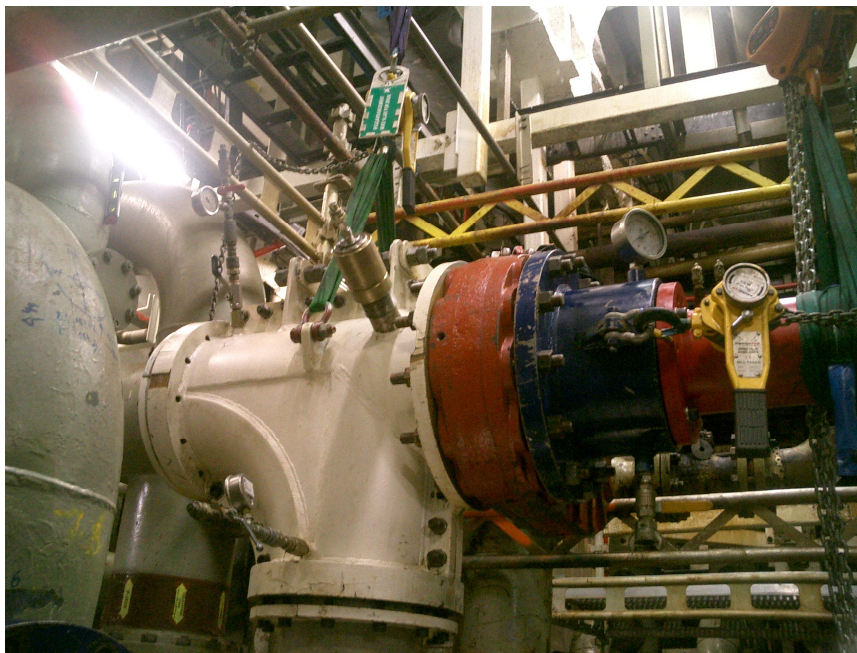
Fig 4.3 - Hot-tap maskin med sagen koblet opp

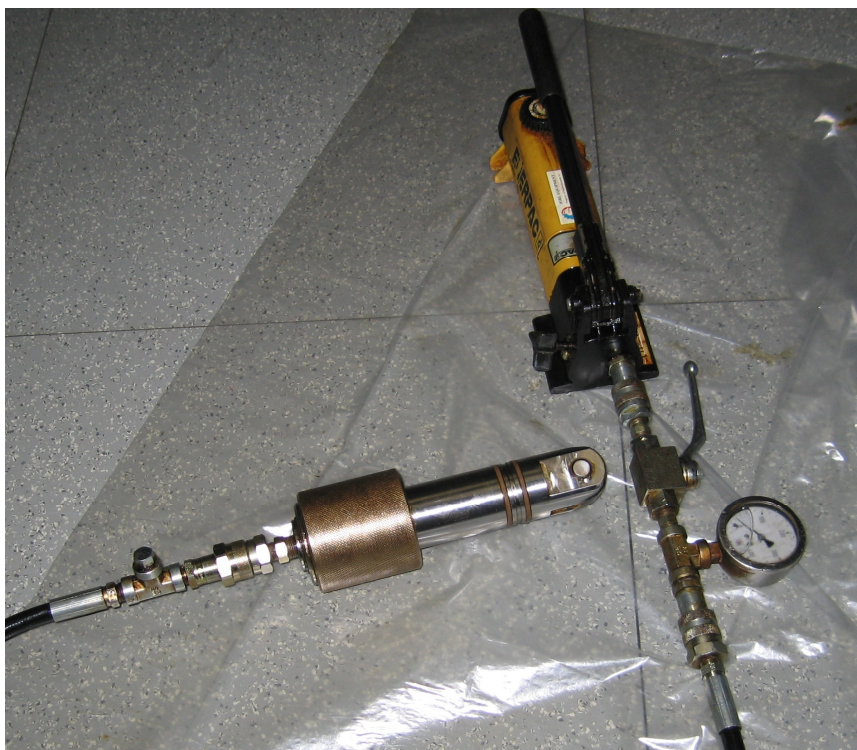
Fig 4.5 – Sagstøtte med hydraulikkpumpe

Del av metoden innebar at sagstøttene skulle justeres for å lede sagen riktig. Når sagen var sentrert skulle en trykktest bekrefte at man ikke hadde lekkasje forbi sagstøttene. Disse skulle deretter låses fast med låsemuttere og ikke justeres under den videre operasjonen.

- Etter ca 5 timer med boring var "skalken" kuttet og kunne trekkes ut.
- Ventilen ("sandwich") ble stengt og børste koblet på.
- Under klargjøring til børsteoperasjon ble sagstøttene løsnet og skrudd noe ut, fordi operatørene var av den oppfatning at de ellers ville blitt skadet av stålbørsten.

- Ventilen ble så åpnet, og børsten ført inn i rørstussen.
- Midt under børsteoperasjonen falt den ene sagstøtten av og åpnet for stor lekkasje av olje fra samlerør for råolje og lagerceller.

En 2" skrudd kobling (sagstøtte) løsnet og åpnet for lekkasjen.

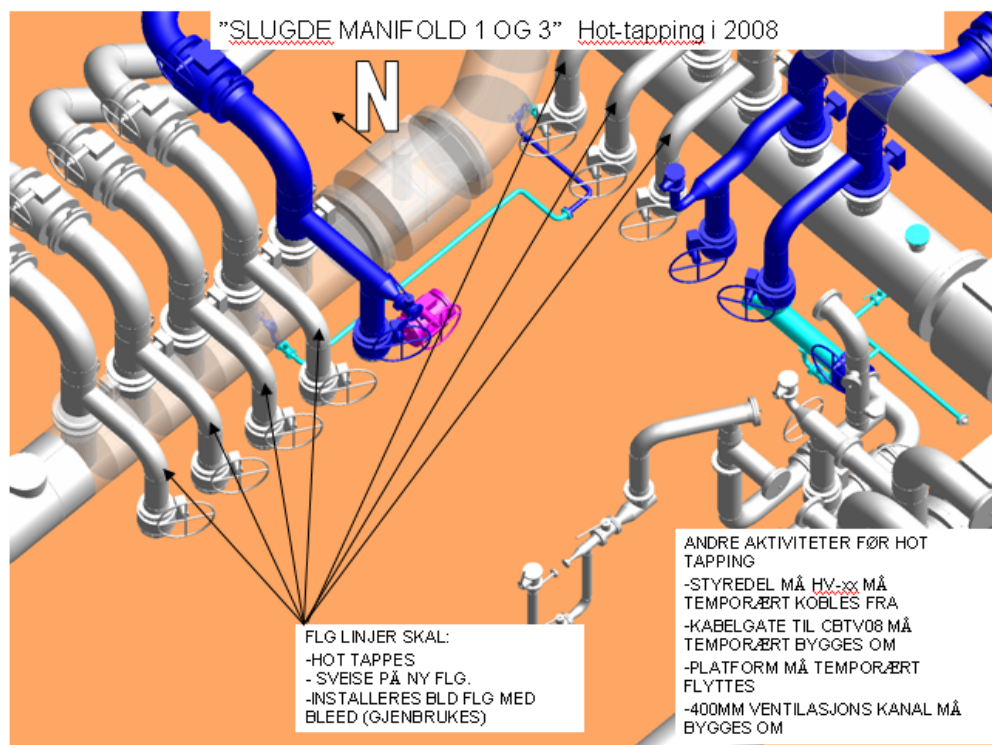
I løpet av 14 dagers arbeid i mai 2008 skulle 4 albuer på manifold 3 isoleres og kuttes, og stussene mot oljelagersystemet blindes av.

Fig 4.6; oljemanifolder, rør til cellene og stusser mot sludgemanifolder 1&3 (sludgemanifoldene er fjernet)
