Granskingsrapport

Rapport	
Rapporttittel Granskning av hydrokarbonlekkasje på Kårstø 7.1.2016	Aktivitetsnummer 003912029

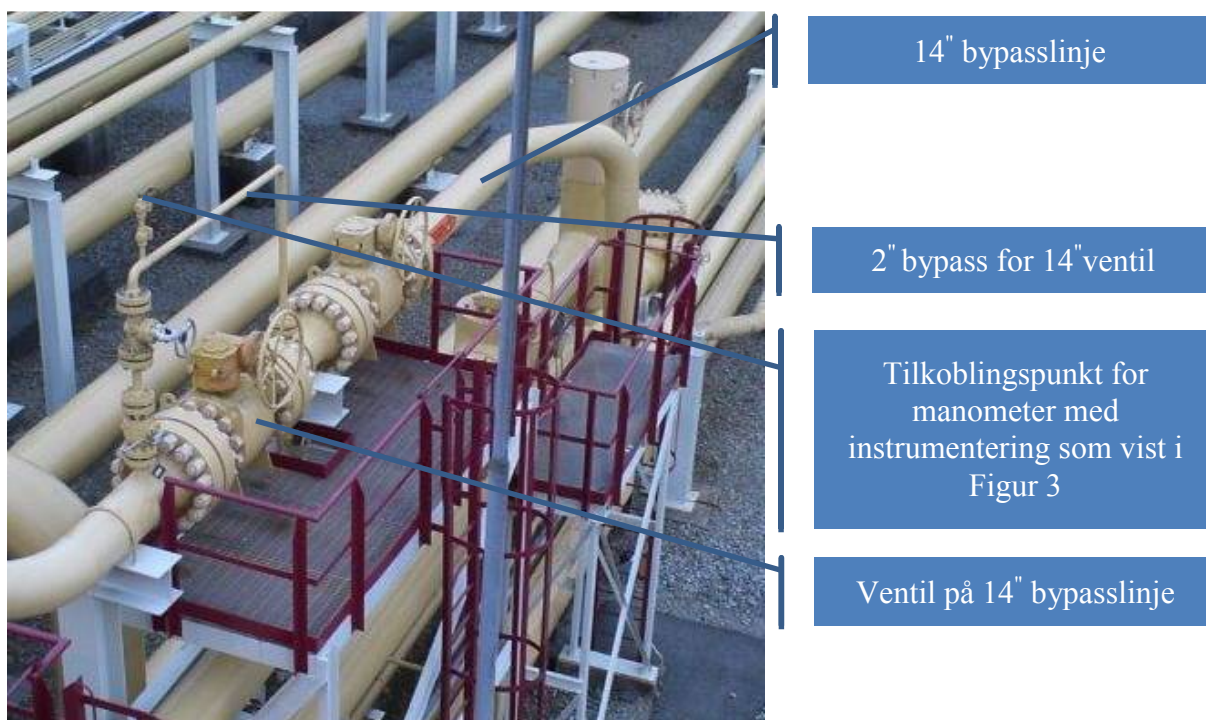
Segmentet der lekkasjen skjedde, er mellom ESV-013 og HV-5635. I dette segmentet er det ikke fjernopererte trykkavlastingsmuligheter fra kontrollrom. Deler av gassen går i en 14" bypassrørlinje som går utenom varmeveksler (se Figur 1). Her er det en 2" trykkutjevninglinje for å kunne åpne en eventuelt stengt ventil på 14" linjen. På trykkutjevninglinjen er det en 1" instrumentkobling med to stengeventiler og manometeret, 15-PI-0040. Det er i denne instrumentkobling, mellom den øverste ventilen og manometeret, at lekkasjen skjedde.

Figur 1 Området hvor manometer var montert og lekkasjen oppstod

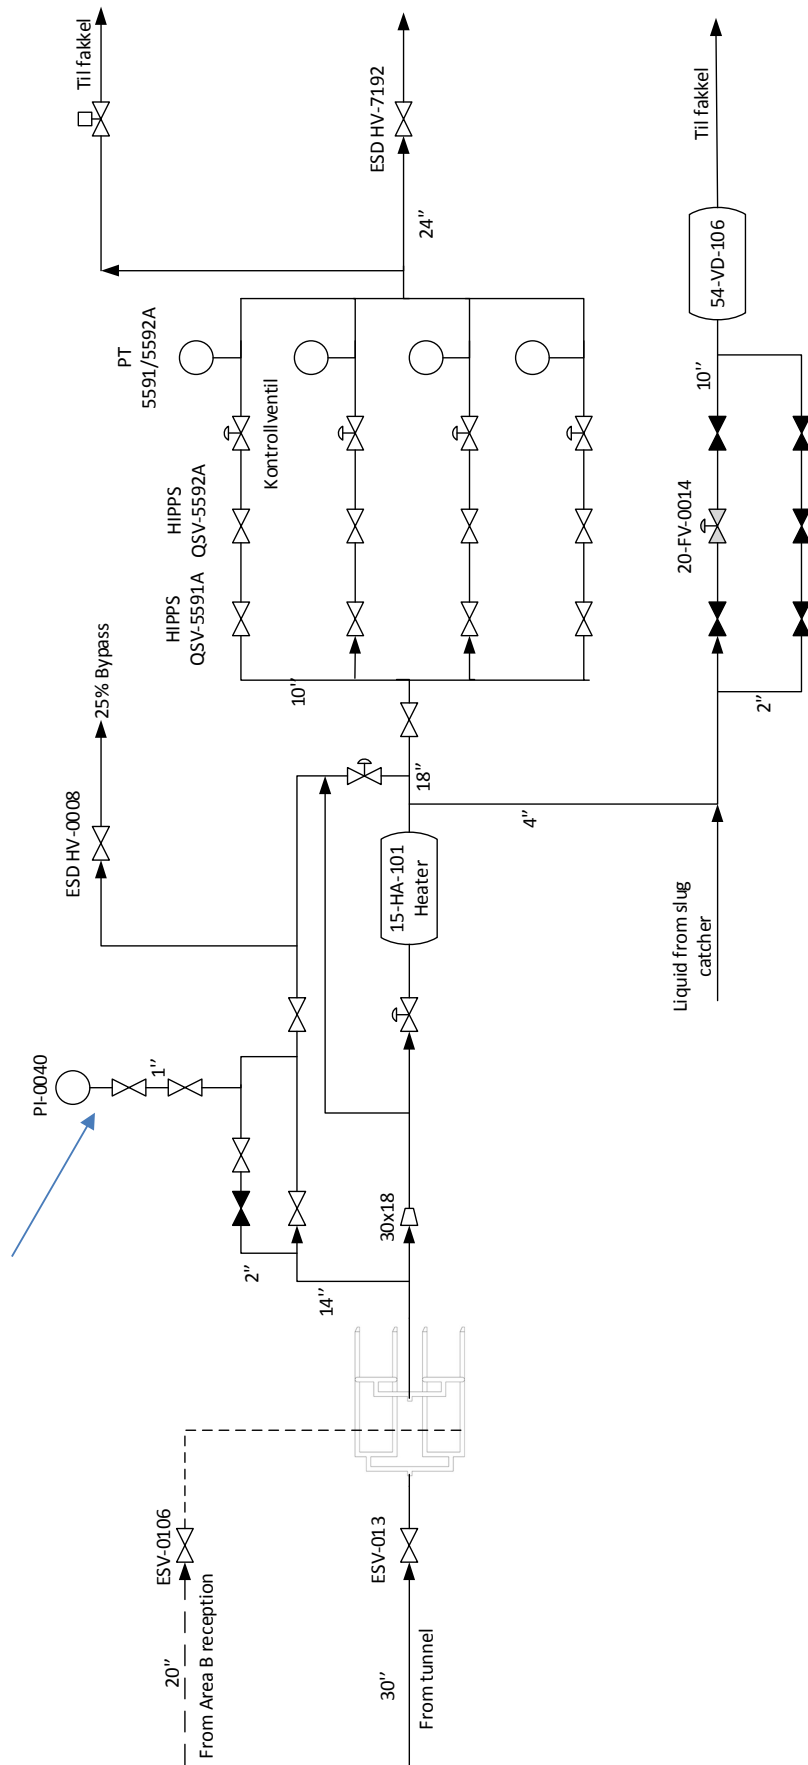
Rikgass kommer til Kårstø gjennom Statpipe, en 30" rørledning fra Statfjord-feltet, se Figur 2. På Kårstø går gassen gjennom en nødavstengingsventil, ESV-013, før den går inn på en væskeutskiller, slug catcher, der væske blir tatt ut mens gass går videre i prosessen. Videre kan gassen fordeles på en hovedlinje, by-pass- og cross-over linjer, for å regulere trykk, temperatur og mengde til prosessanlegget. Hovedmengden av gass varmes i en varmeveksler, 15-HA-101, før den går gjennom en nødavstengingsventil, HV-5635, og inn i let-down stasjonen. Her tas trykket på gassen ned i fire parallelle løp før den går til prosessstogene, T-100 og T-200. For å hindre overtrykk i prosessstogene er det her satt opp en rekke trykktransmittere og HIPPS-ventiler, High-Integrity Pressure Protection System, som skal hindre at trykket blir for høyt nedstrøms i prosessen.

Figur 2 Forenklet prosessflytdiagram for Statpipe rikgass mottaksområdet, blå pil viser lekkasjestedet

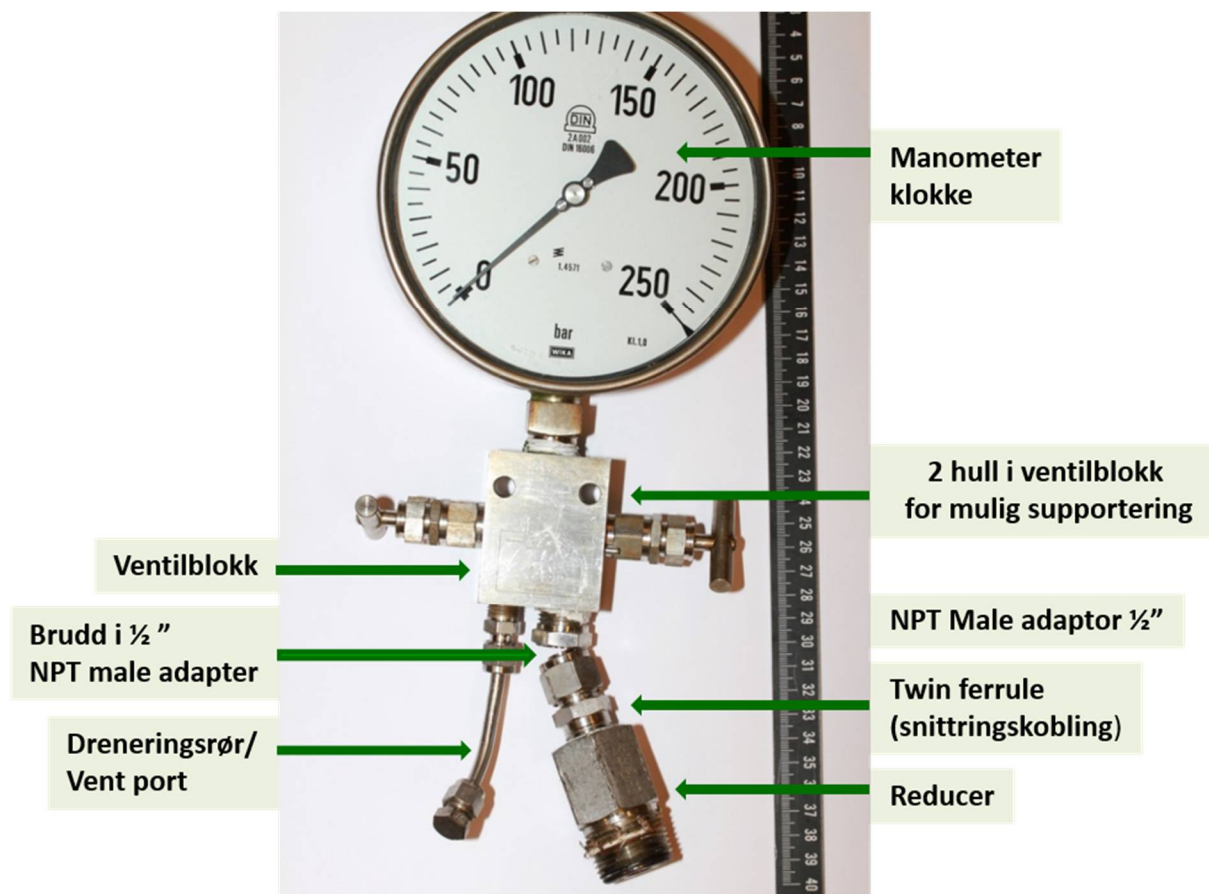
Manometer med tilhørende instrumentering er vist i Figur 3. Sammenstillingen og tekniske data er presentert i vedlagt skadeundersøkelserapport utarbeidet av DNV-GL på oppdrag for Ptil.

Figur 3 Manometer med tilhørende instrumentering

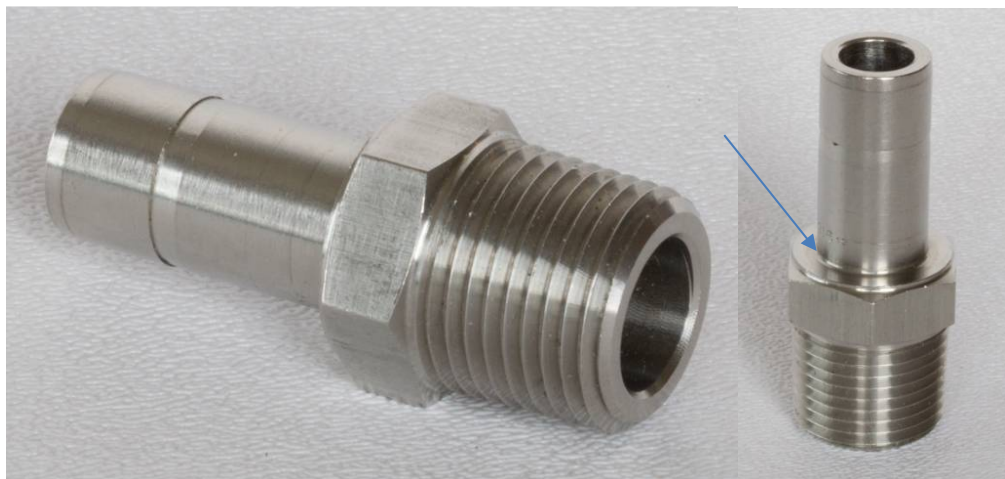
Lekkasjen oppstod som følge av et tosidig utmattingsbrudd i en instrumentkobling (NPT Male adapter ½"). Utmattingsbruddet skyldes mangelfull mekanisk avstiving i kombinasjon med at systemets egenfrekvenser sammenfalt med virvelavløsningsfrekvenser i normale vindhastigheter.

Komponenten hvor bruddet oppstod er i Parkers katalog betegnet som NPT Male Adapter for metric tube. Bildene i Figur 4 viser en slik komponent. Pilen viser hvor på komponenten utmattingsbruddet oppstod. Manometerklokke har en diameter på 16,1 cm etter utskifting i 2007. Bruddet oppstod i 1/2" NPT male adapter som er den svakeste delen av installert instrument fitting. Dette er skrudd inn i ventilblokken under manometeret. Videre inngår NPT Male adapter i en snittringskobling av typen Parker A-LOK[®] som vist i Figur 5.

Figur 4 Eksempel på NPT Male adapter i 3/8". Pil viser hvor på denne komponenten utmattingsbruddet oppstod

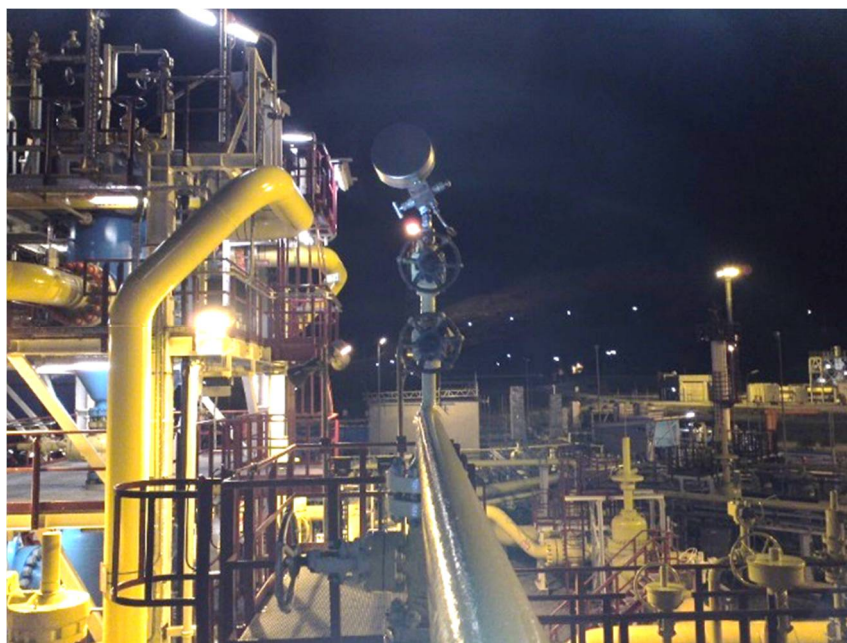
Det aktuelle manometer er montert uten mekanisk avstiving. Det står plassert på toppen av et 2" bypass rør etter to manuelle 1" avstengingsventiler. Høyde over bakken er ca. 7-8 m til toppen av 2" bypassrør. Deretter bygger det vertikale manometerutstikket ca. 70 – 80 cm. Hele systemet vil kunne være utsatt for vindbelastninger. I ventilblokk under klokka er det hull for mekanisk innfesting som ikke er benyttet. Mangelfull innfesting vil kunne bidra til større vibrasjoner i systemet.

Plassering og størrelse på klokke er gjort for å muliggjøre avlesning for driftspersonell på bakkenivå eller fra nabomodul i vest. Det er ingen konstruksjon i nærheten som muliggjør enkel avstiving eller innfesting av manometeret. Bilder av plassering av manometer er vist i Figur 7 og Figur 8.

Figur 7 Bilde av manometer på toppen av 2" bypass linje sett fra øst

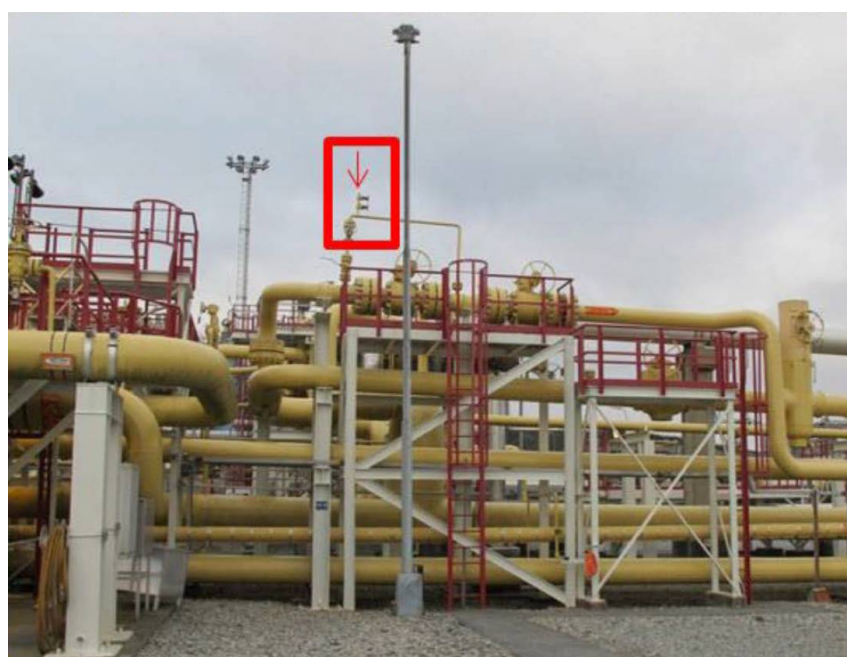
Figur 8 Bilde som viser plassering av manometer på toppen av 2" bypass linje sett fra sør
