TEKNISK RAPPORT, SAKSNR. 2016/45

# Skadeundersøkelse av instrumentfitting, Kårstø

Petroleumstilsynet

Rapportnr.: 2016-3074, Rev. 0

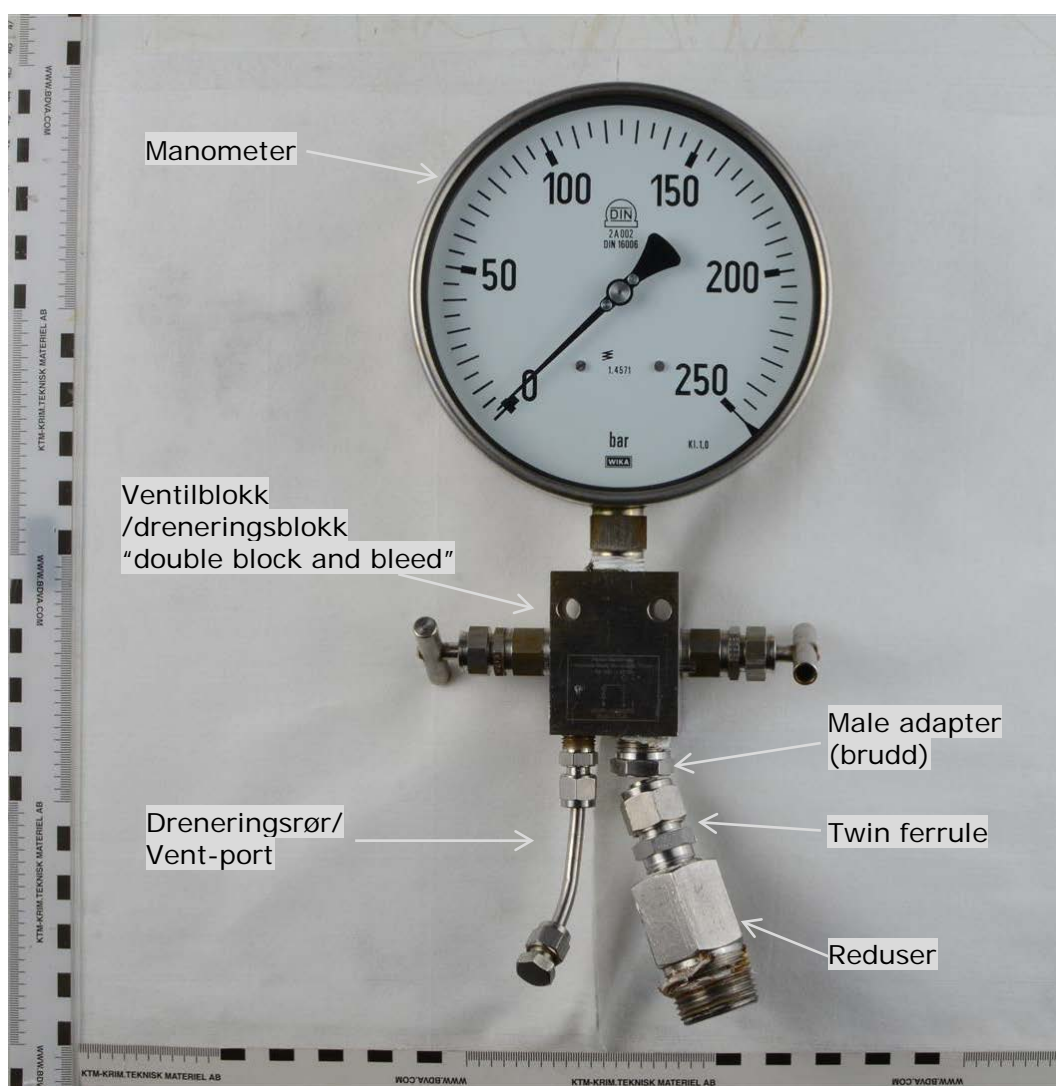
Illustrasjon 1. Sammenstilt instrumentering som mottatt

Sammenstillingen og navngitte komponenter er vist i Illustrasjon 1. «Male adapter» og «twin ferrule» inngår i det som på norsk kalles en snittringskobling og som består av totalt 5 deler.

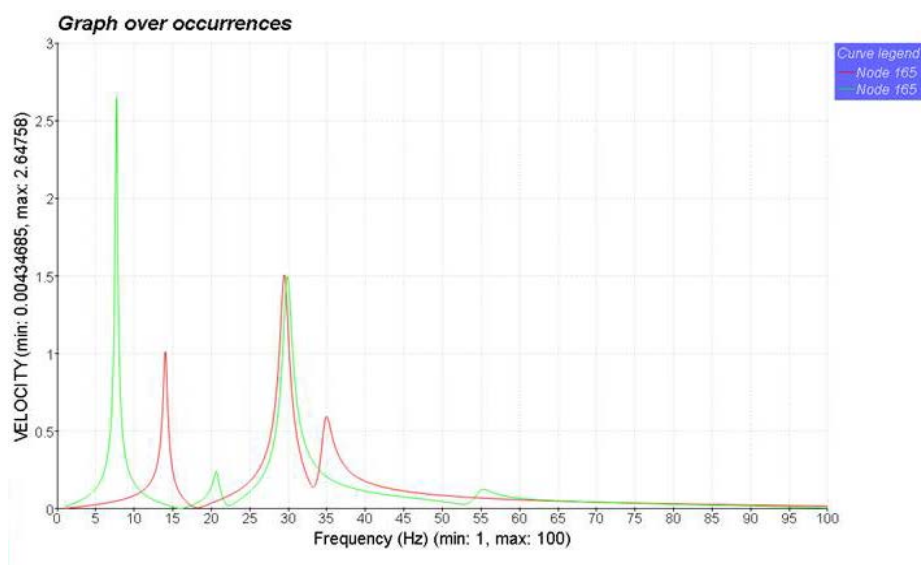
Legg her spesielt merke til at frekvensområdet der responsen er høyest sammenfaller med virvelavløsningsfrekvensene for vindhastigheter mellom 5–25 m/s.

**Diagram 3. Frekvensrespons tatt fra node øverst på manometeret. Frekvensresponsen er høyest mellom 5–35 Hz med de 6 tilhørende egenfrekvensene som angitt i Tabell 12. Rød og grønn kurve viser x- og y-retning, hhv.**

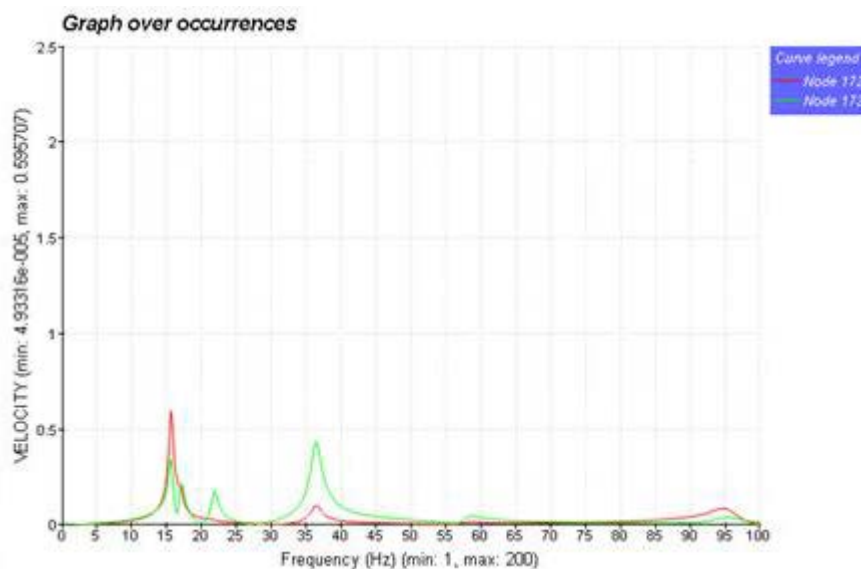
En modell med 2 rørstøtter, men for øvrig med like forutsetninger, er vist i Diagram 4. Tabell 13 og Diagram 5 viser egenfrekvensene og de tilhørende responsene i systemet ved påført punktlast. Egenfrekvensene ligger fortsatt i samme område (10–40 Hz), men responsen er betydelig dempet som følge av rørstøttene. Begge «whipping»-moder rundt 30 Hz er borte, men det oppstår noe mer komplekse vibrasjonsmoder pga avstivingen. Animasjon er vist i Appendix A (lysbilde 9).

**Diagram 5. Frekvensrespons tatt fra node øverst på manometeret. Frekvensresponsen er høyest mellom 10–40 Hz med de 4 tilhørende egenfrekvensene som angitt i Tabell 12**

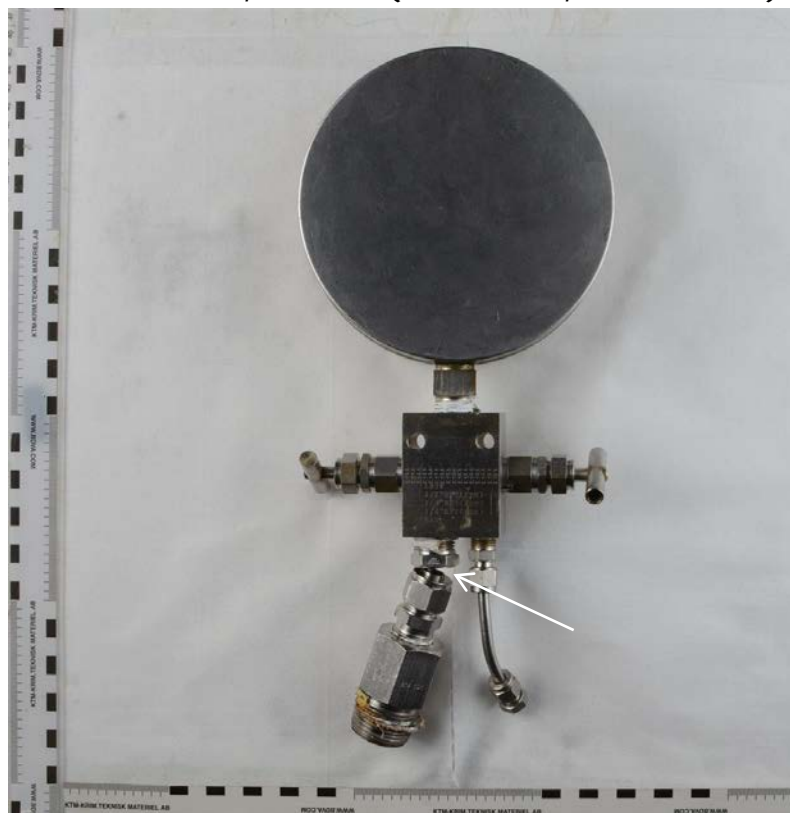
Figur 2. Oversiktsbilde som mottatt, bakside (sett fra øst, som installert). Brudd pilmerket.

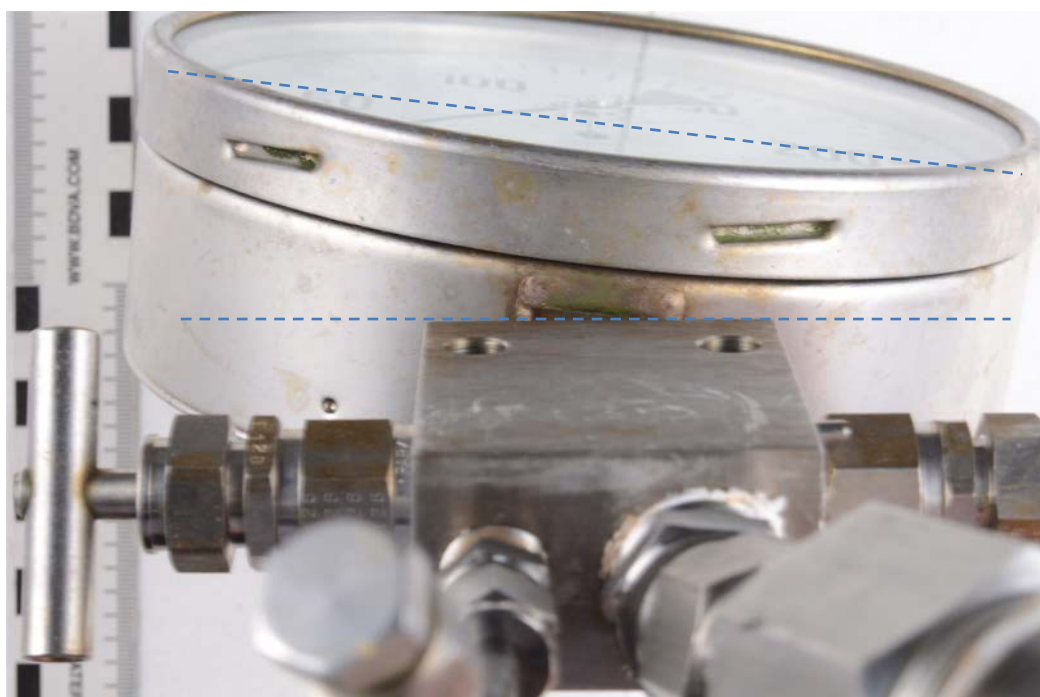
Figur 4. Indikasjon på vinkelavvik mellom manometer og blokk (ca. 7-8° moturs, sett ovenfra)

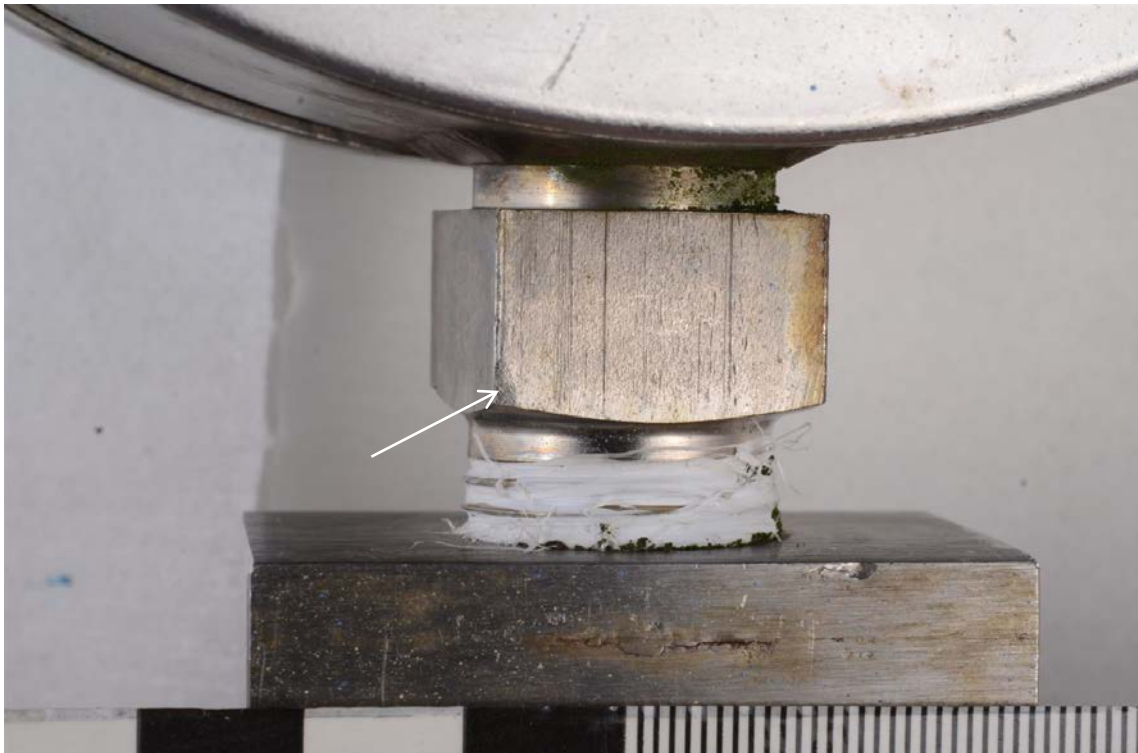
Figur 5. Nærbilde av nøkkelgrep manometer (et verktøymerke pilmerket), gjengetape og sprekk-lignende defekt i ventilblokk. Merk at nøkkelgripet har langsgående mønster/merker i overflaten fra produksjon.

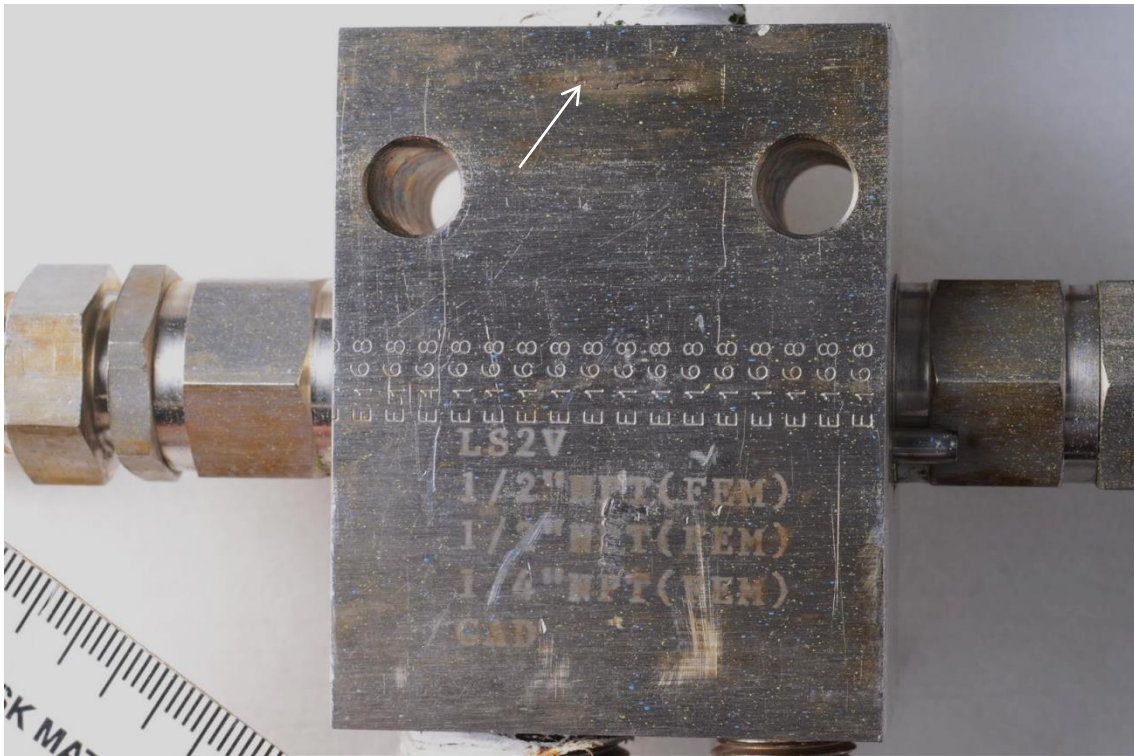
Figur 7. Oversiktsbilde, ventilblokk (bakside) med merking. Sprekklignende defekt i øvre kant mot manometer er pilmerket.

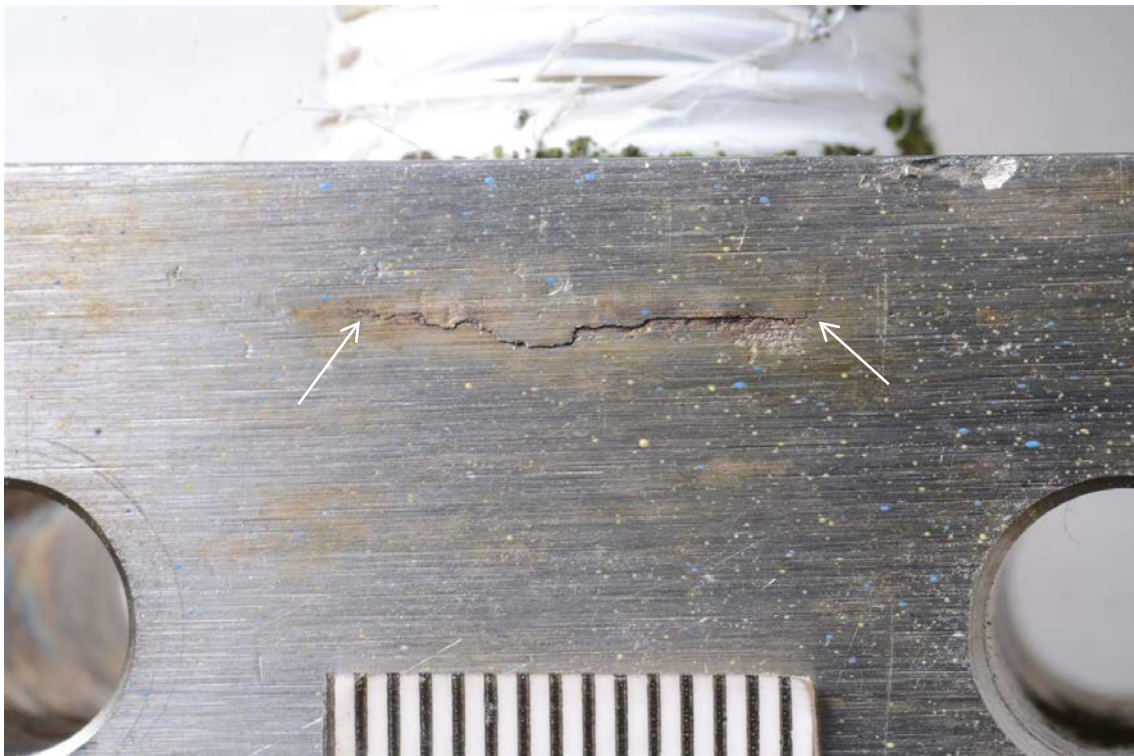
- Det er etter trykktesting ikke funnet tegn til noen lekkasje fra den sprekk lignende defekten på ventilblokken. Nærmere undersøkelse avdekket at dette var en overflatefeil, trolig fra fabrikkasjon.

Figur 8. Ventilblokk – nærbilde av spreklignende defekt (pilmerket). Synlig lengde 14,5 mm.

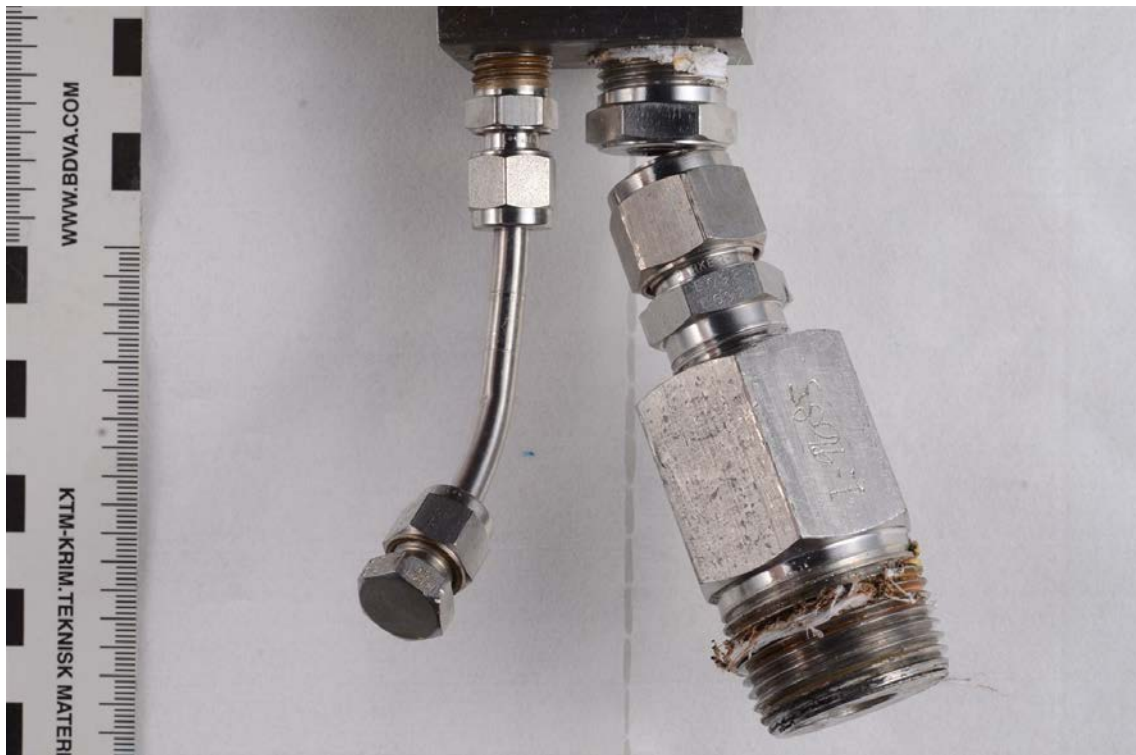
Figur 9. Oversiktsbilde, nedre del av sammenstilling. Ett knekkmerke er synlig midt på det bøyde dreneringsrøret ut fra vent-port. På reduser er det verktøymerker på alle sideflatene på nøkkelgrepet.

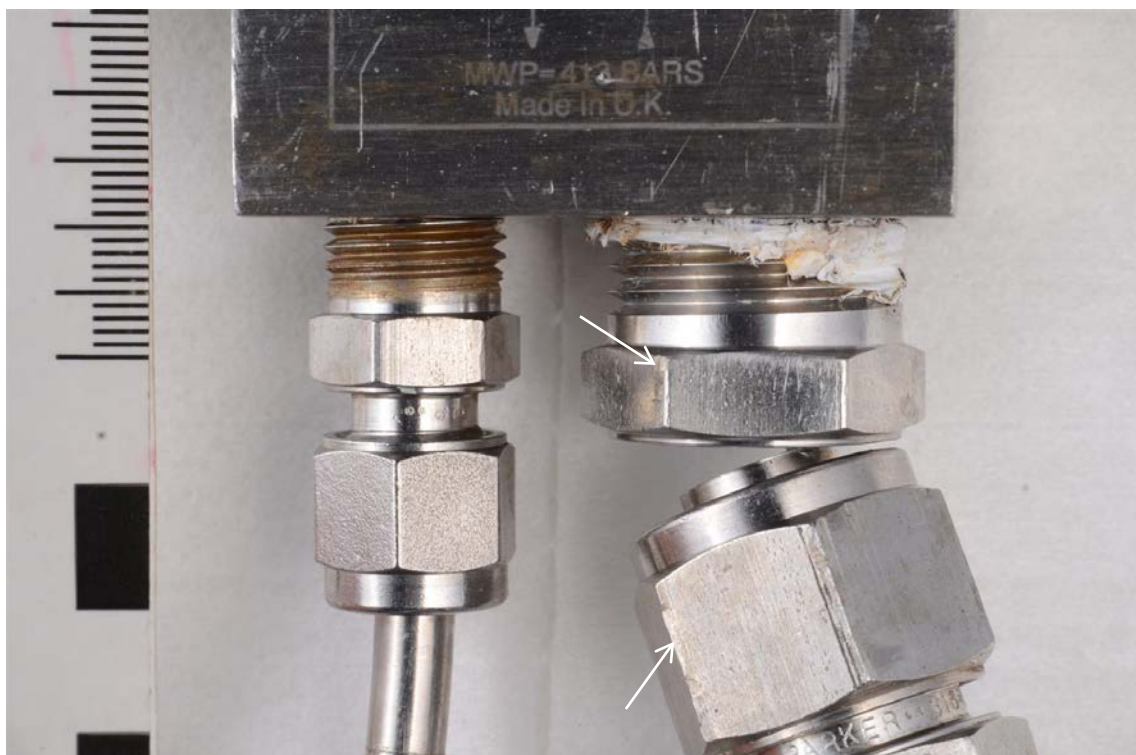
Figur 10. Nærbilde av male adapter og twin ferrule til høyre, sett forfra (mhp ventilblokk). Verktøymerker er angitt med piler.

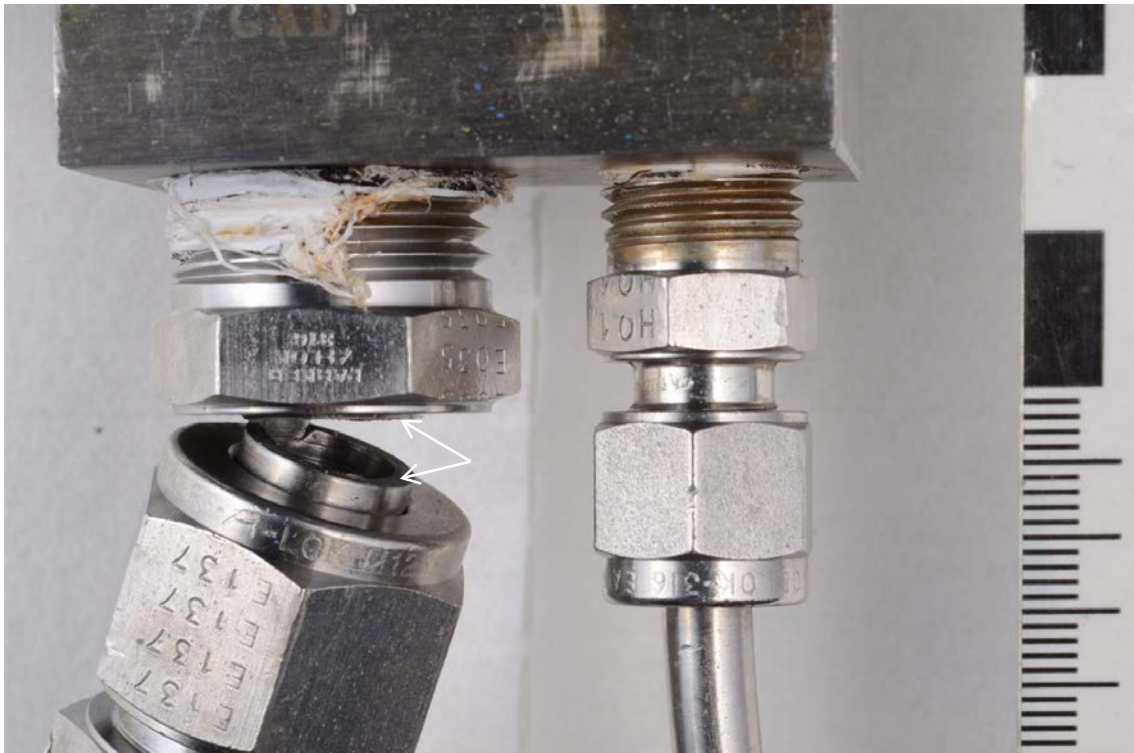
Figur 11. Nærbilde av male adapter og twin ferrule, sett bakfra. Bruddflaten (pilmerket) er plassert i hulket mellom tubing og den horisontale flaten mot nøkkelgrep. Under denne er 1,9 mm av tubing synlig før inngangen til twin ferrule. Merking på male adapter (E035) og twin ferrule (E137) vises.

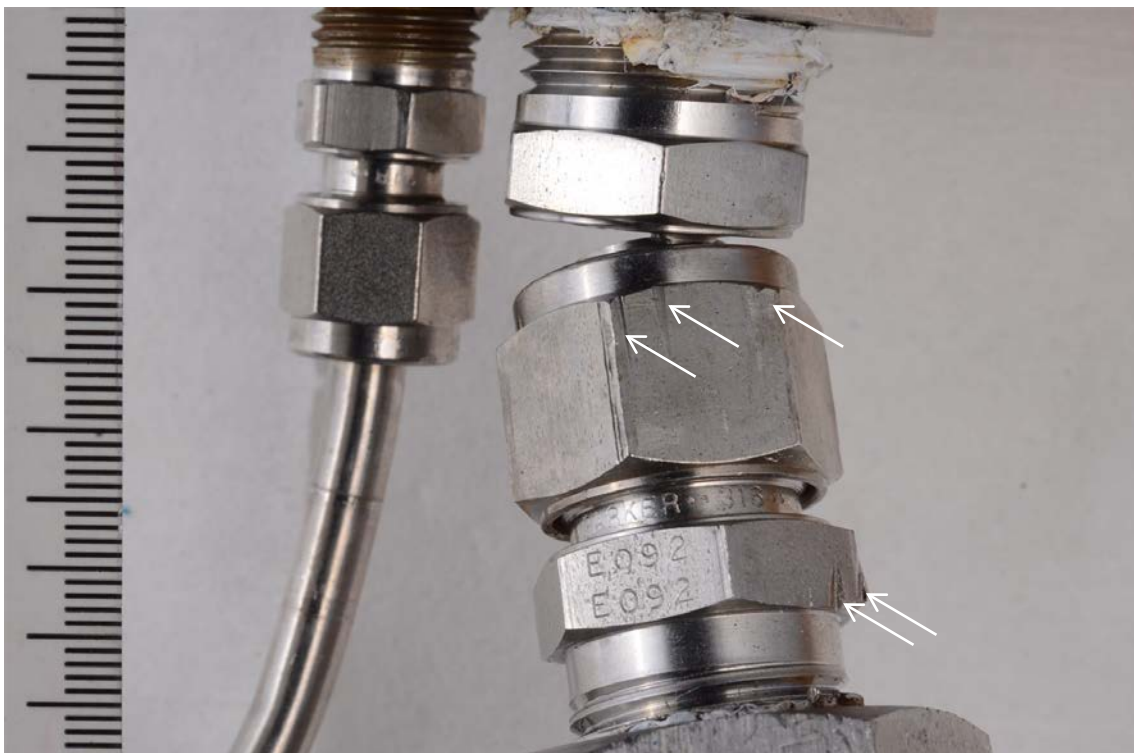
Figur 12. Nærbilde som viser verktøymerker på twin ferrule (se pil). Merk ulikt heat-nr E092.

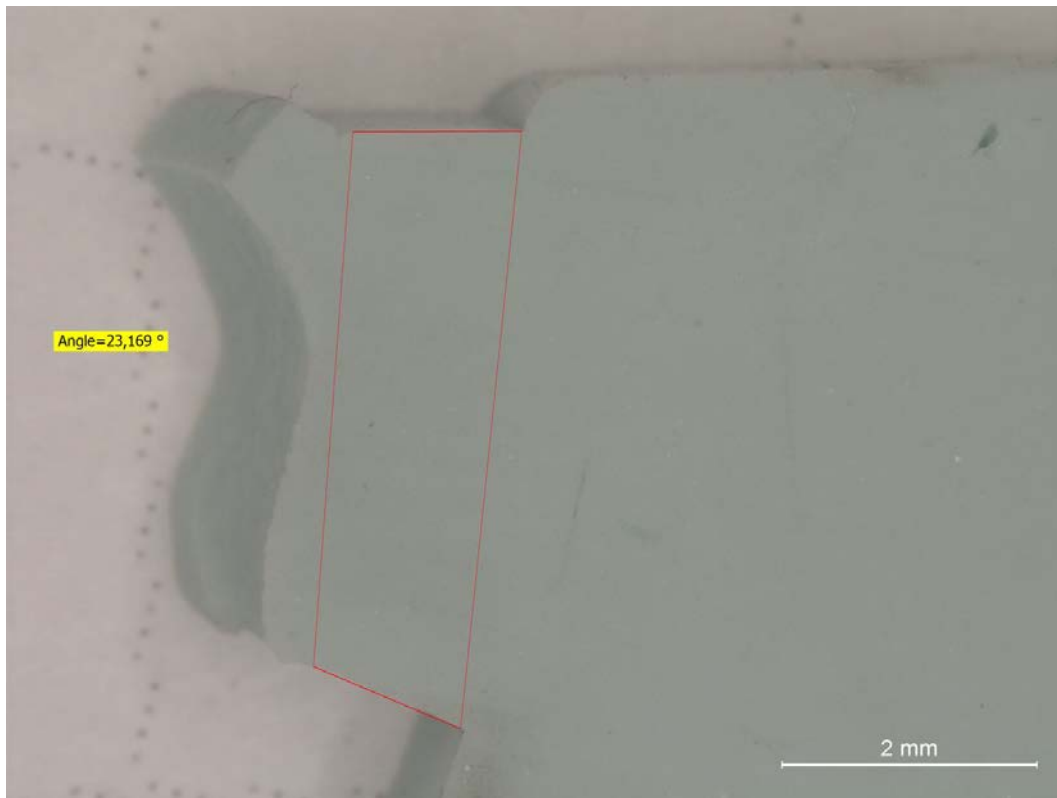
Figur 13. Avstøp av åpningsvinkelen i bruddet vha. stereomikroskop. Vinkelen er ca. 23°.

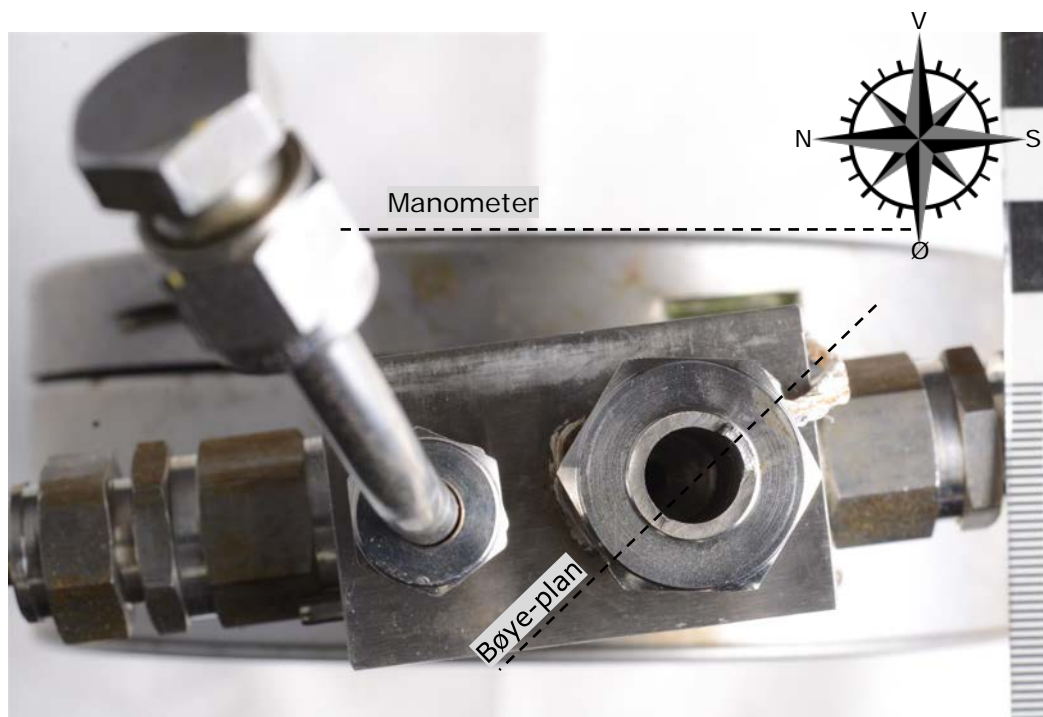
Figur 14. Etter separasjon av bruddflatene. Vinkelen mellom manometer og «bøye-plan» er indikert. Under forutsetning av manometerskiven var vendt mot vest, er bøyeplanet tilnærmet NØ-SV. Initieringsområdene (se under) er tilsvarende plassert ca. SØ og NV. Merk! Kompassrosen er invertert da dette er sett fra undersiden.

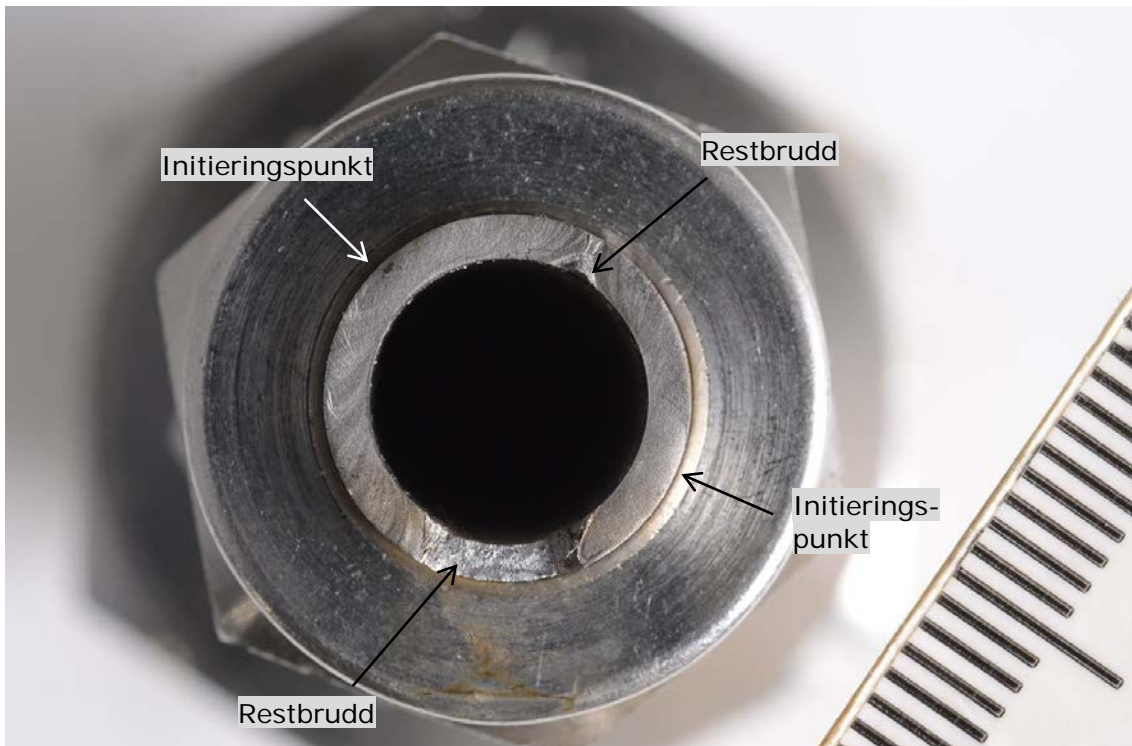
Figur 15. Bruddflate på tubing-siden (globalt: sett ovenfra). To nær-diametralt motsatte initieringspunkt på ytre overflate er markert. Den venstre utmattingsbruddflaten har vokst lengre enn den høyre. To restbrudd, et lite triangulært og et større er markerte.

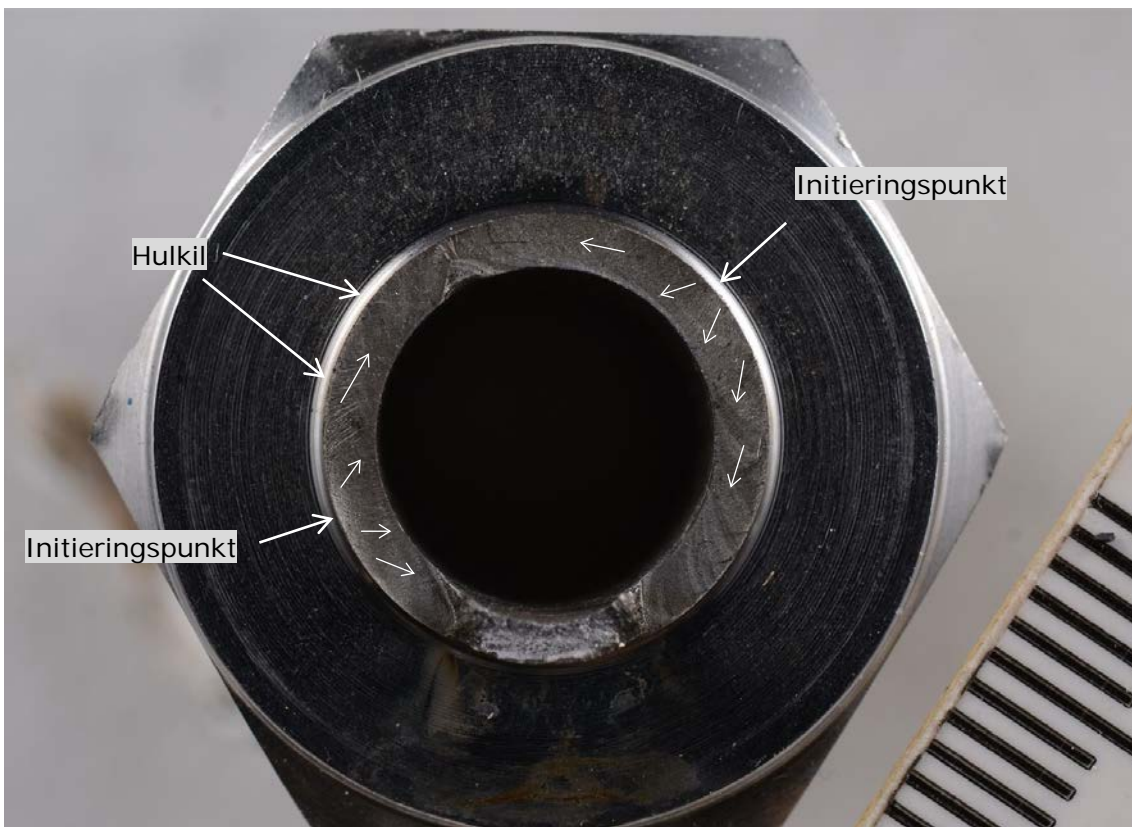
<b>Bruddflate på gjenge-siden</b>	Sett mot gjengene, dvs. sett nedenfra som installert, er bruddflaten tilsvarende godt bevart med et relativt tydelig mønster over bruddforløpet. Restbruddene består av en sektor på ca. 5 mm og et lite, triangulært område på motsatt side. Arealet på restbruddet er i størrelsesorden 8 mm <sup>2</sup> . Undersøkelse i stereomikroskop viser en punktkilde for utmattingssprekken med sprekkvekst radielt og rundt omkretsen. Dette indikerer at sprekken har vokst gjennom tykkelsen før den har vokst rundt mot hver side (se også SEM-undersøkelse). Ingen spesielle tegn til defekter i initieringsområde kunne observeres, men antydning til mikroskopiske korrosjonsgroper ble funnet i hulkilen. Hulkilen karakteriseres som skarp, med for øvrig relativt jevn.	Figur 16- Figur 18

- Den utløsende årsaken til bruddet og den påfølgende gasslekkasjen var tosidig bøyeutmatting i tubingen på male adapter som var en del av snittringskoblingen. Utmattingen har initiert i en relativt skarp hulkil i male adapter, på ytre overflate. Bruddet karakteriseres som høycykelutmatting og har oppstått i sammenkoblingens svakeste tverrsnitt, der hulkilen representerer en høy spenningskonsentrasjon. Bruddflaten indikerer sprekkvekst ved utmatting gjennom tykkelsen og i omkretsretning, før et delvis restbrudd som har åpnet bruddet og ført til lekkasjen. Når bruddforløpet viser sprekkvekst gjennom tykkelsen før restbruddet har oppstått, indikerer dette at det har vært en lekkasjevei på et tidligere tidspunkt. Dette kan ha akselerert sprekkveksten i perioden frem til bruddet. Det er funnet tegn til mikroskopiske groptæringer i hulkil og i forbindelse med initieringsområdene, som kan ha bidratt til initieringen, men som trolig ikke har vært avgjørende for å få initiert utmatting gitt den store spenningskonsentrasjonen.

Figur 16. Bruddflate på gjenge-siden (globalt: sett nedenfra). To nær-diametralt motsatte initieringspunkt på ytre overflate, i hulkil, er markert.

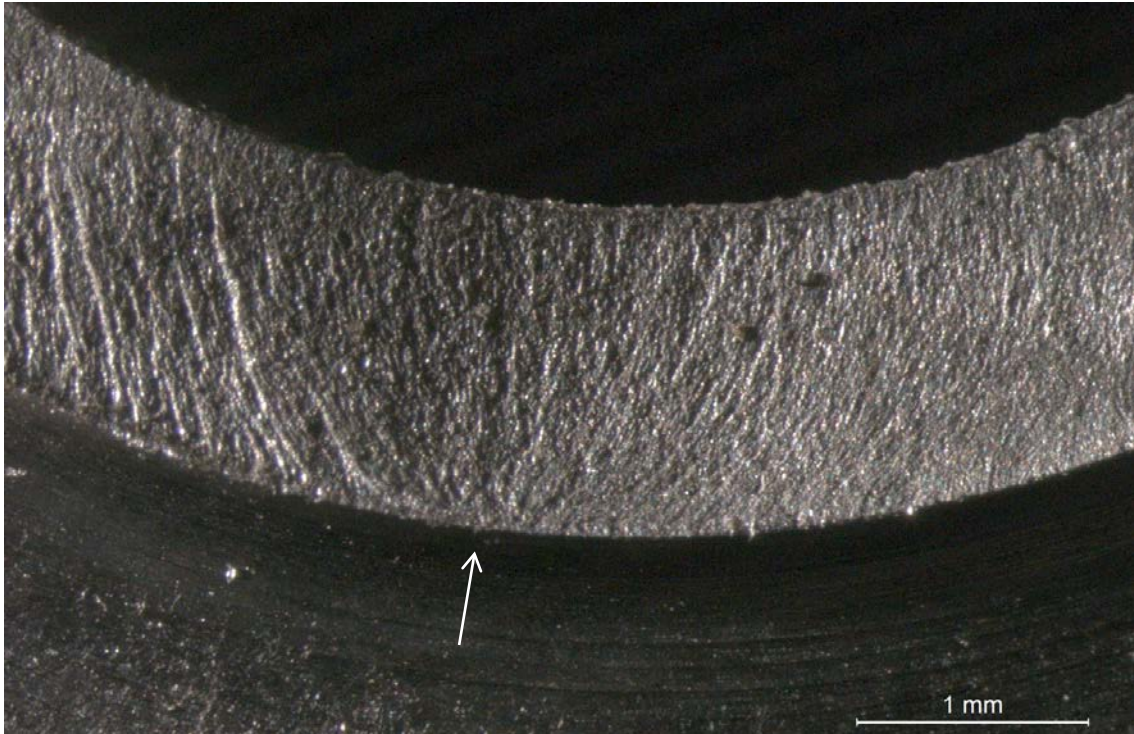
Figur 17. Stereomikroskop-bilde av initieringsområde (pilmerket), kl 2 i Figur 16.

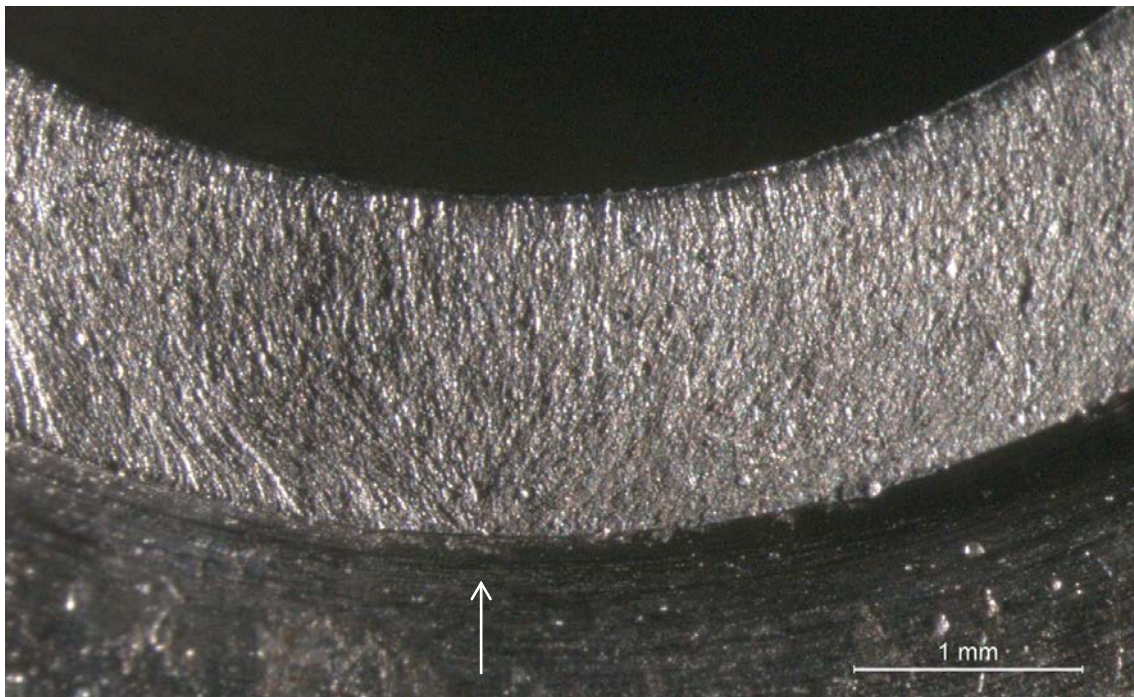
Figur 18. Stereomikroskop-bilde av initieringsområde (pilmerket), kl 8 i Figur 16.

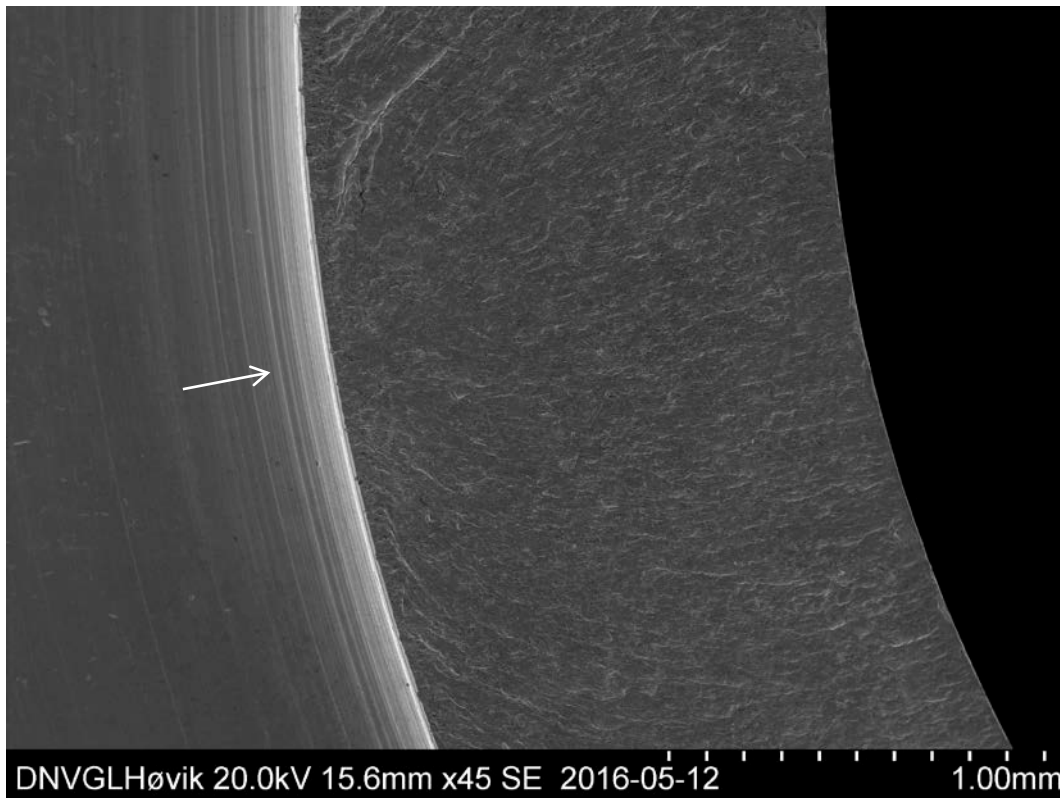
Figur 19. SEM-foto av initieringsområde (pilmerket), kl 8 i Figur 16. 45x forstørrelse.

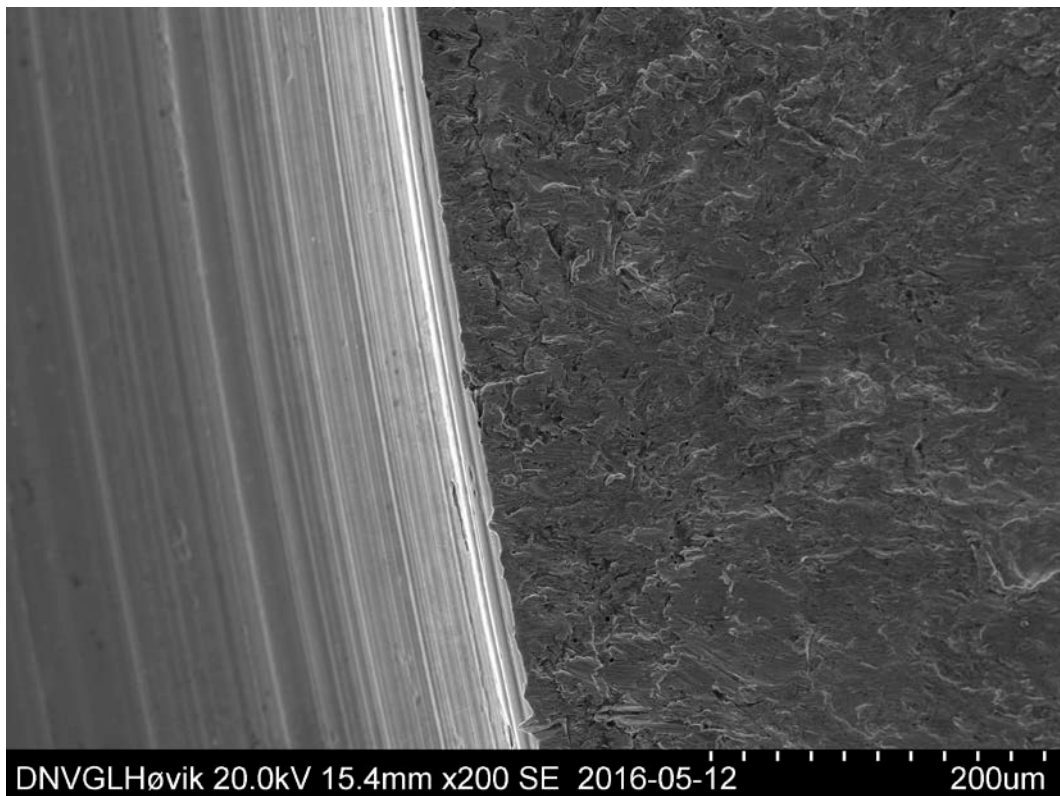
Figur 20. Initieringsområde , kl 8. Mikromønsteret er skadet av klining/hamring. Bildet viser at bruddflaten følger en linje i hulken. 200x forstørrelse.

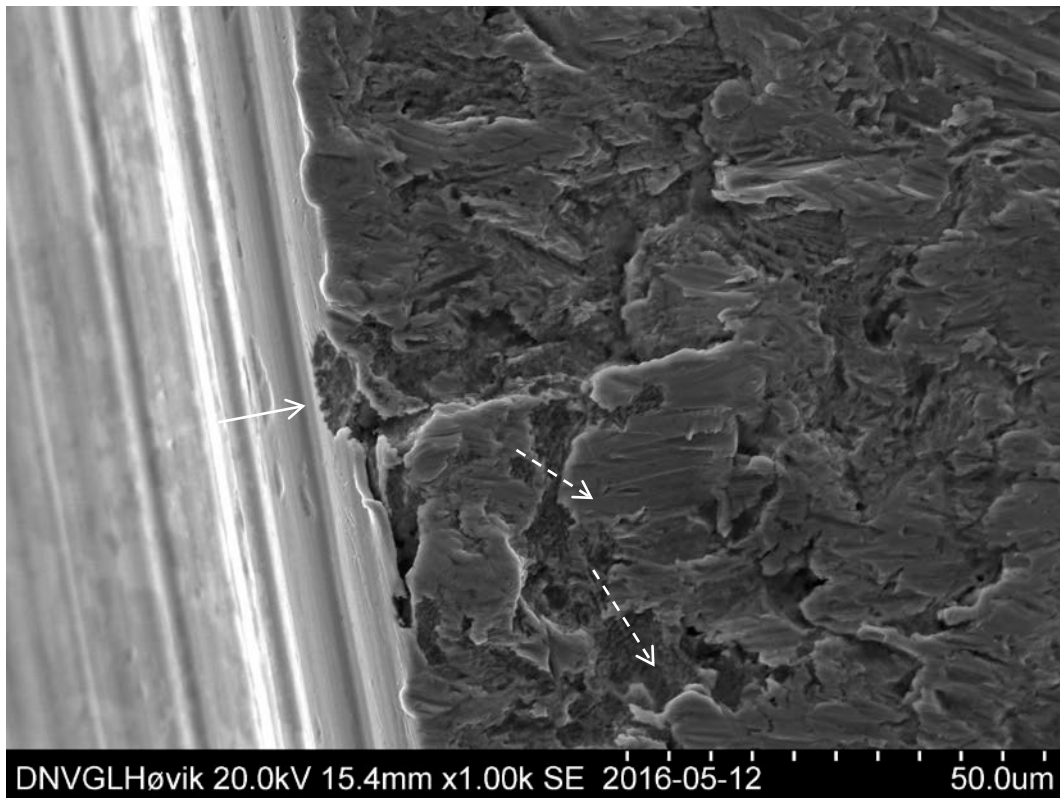
Figur 21. Initieringsområde , kl 8. Et mulig initieringspunkt/korrosjonsgrøp er pilmerket. Et svakt mønster etter parallelle sprekker antyder sprekkvekstretning. 1000x forstørrelse.

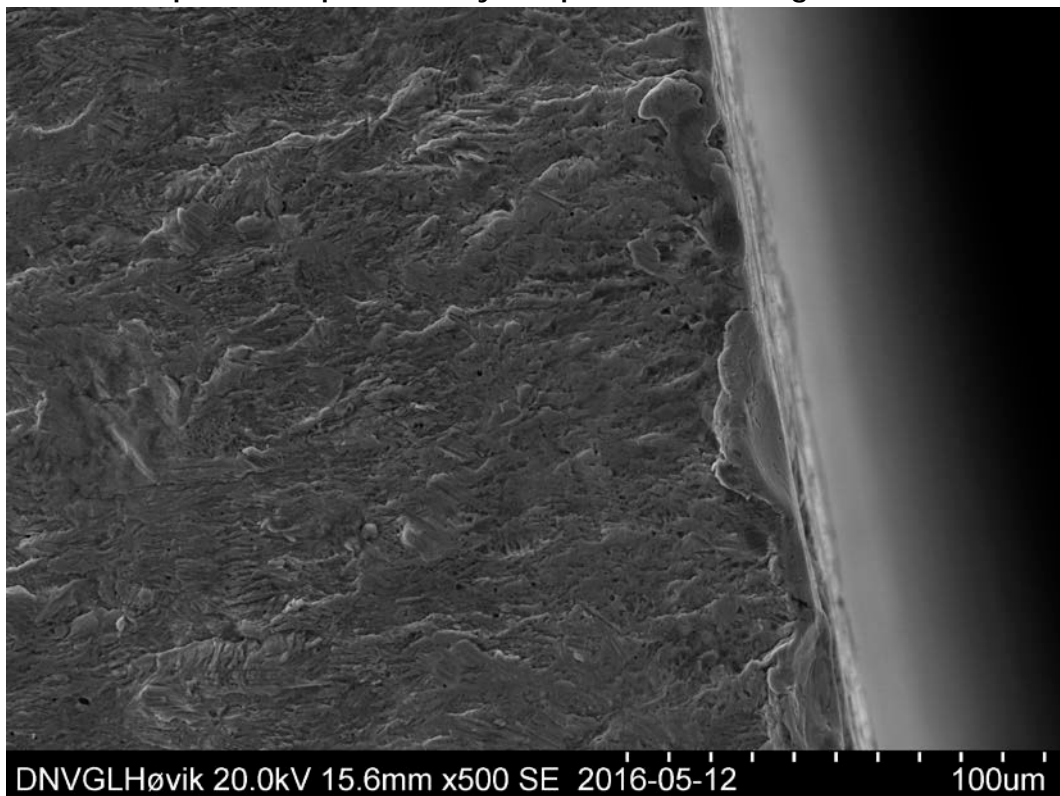
Figur 22. Indre radius , kl 8. Selv om bruddflaten har noe sekundærskader, er det er ingen tegn til duktil overbelastning langs indre perimenter (skjærleppe eller dimpler). 500x forstørrelse.

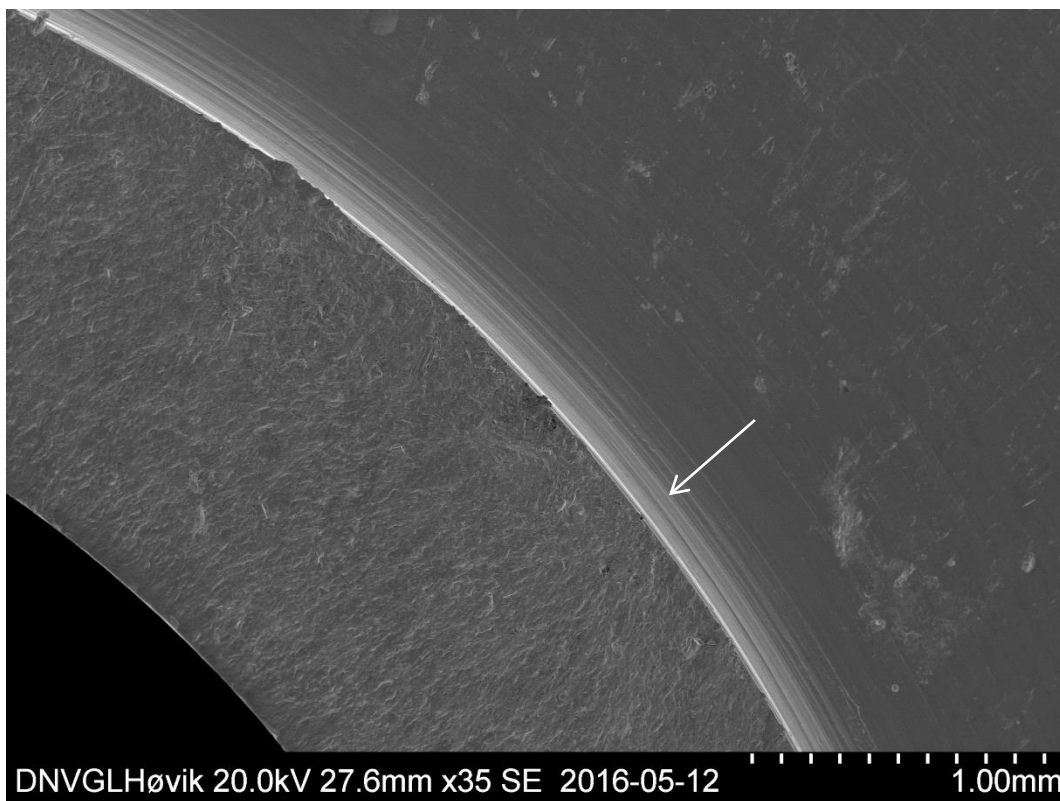
Figur 23. SEM-foto av initieringsområde (pilmerket), kl 2 i Figur 16. Bildet viser at bruddflaten følger en linje i hulken.

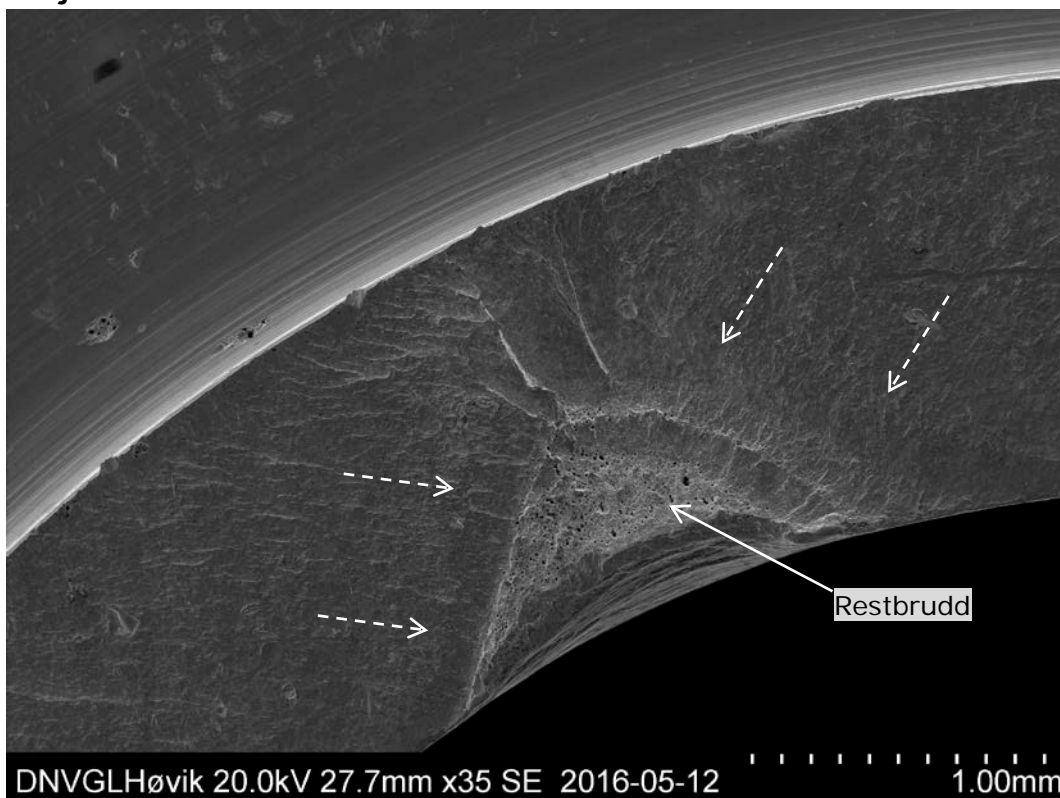
Figur 24. Oversiktsbilde av triangulært restbrudd, med sprekkevekst fra to sider. 35x forstørrelse.

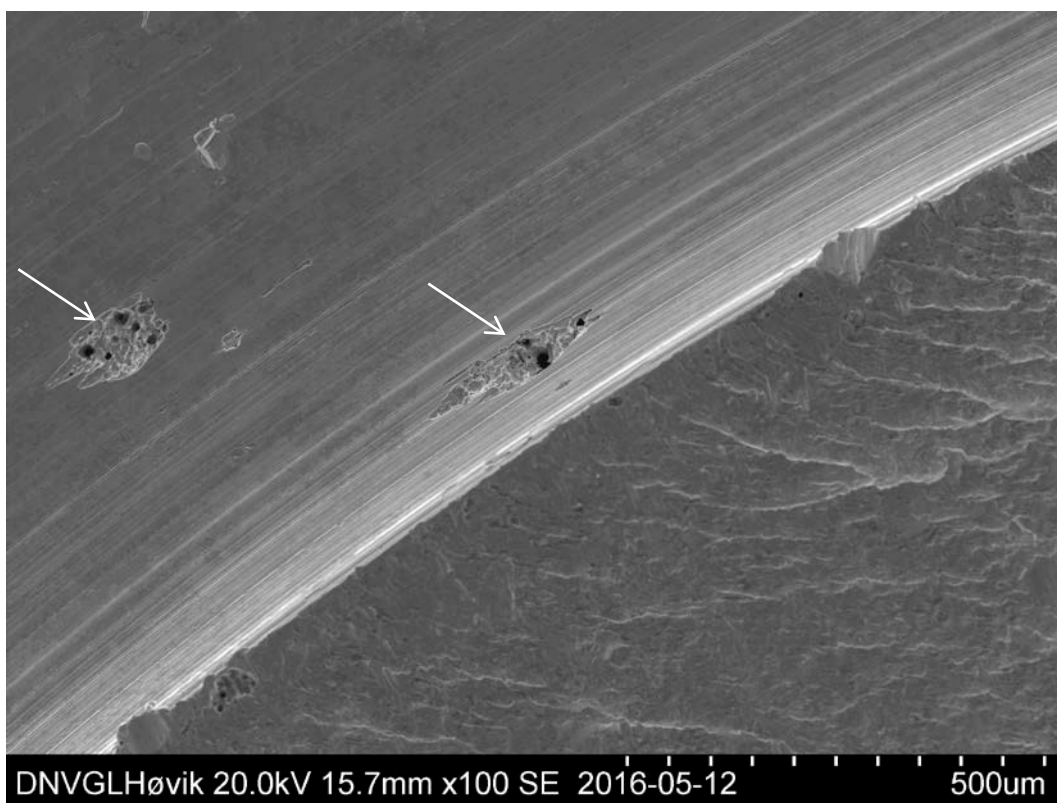
Figur 25. Antatte korrosjonsgroper i og ved hulkil. I nærheten av restbrudd. 100x forstørrelse.
