TEKNISK RAPPORT, SAKSNR. 2016/45

# Skadeundersøkelse av instrumentfitting, Kårstø

Petroleumstilsynet

Rapportnr.: 2016-3074, Rev. 0

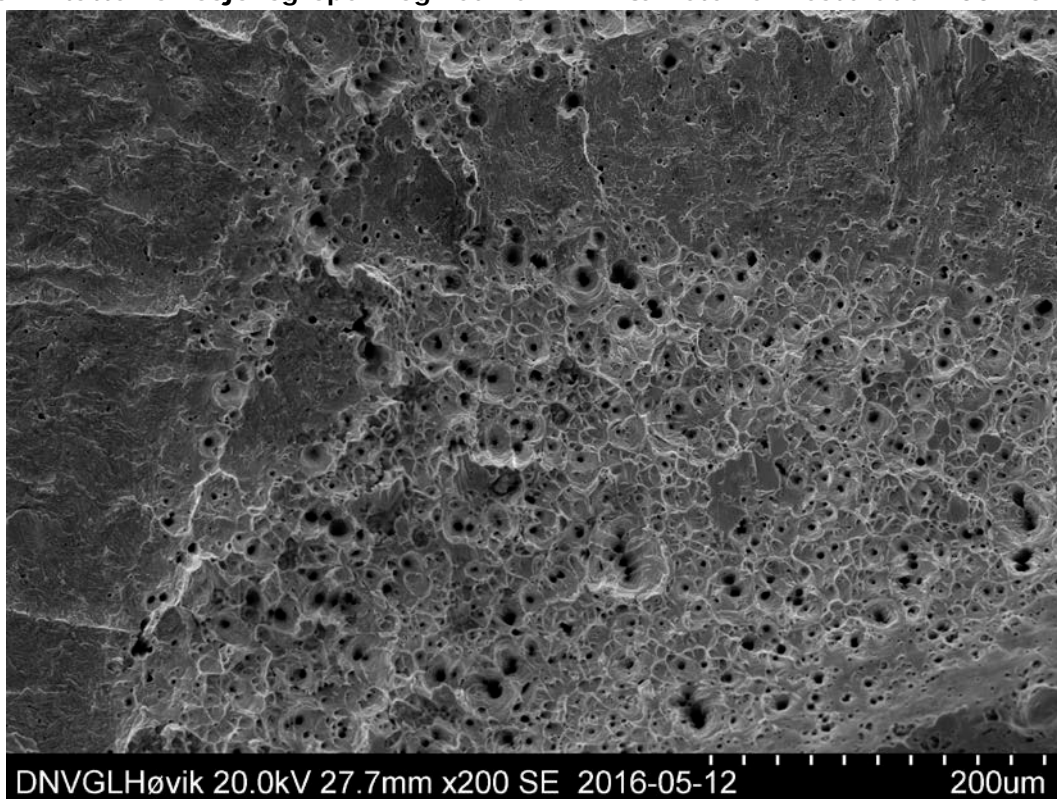
Restbrudd	Restbruddene er karakterisert av dimpler, som er typisk for duktile overbelastningsbrudd. Dette gjelder både det lille, trekantede restbruddet og det store restbruddet fra åpning av bruddflatene.	Figur 24- Figur 28
EDS	<p>Kjemisk mikroanalyse ble utført på 2 ulike steder på horisontal flate mellom bruddflaten og nøkkelgripen, med følgende resultater:</p> <p>Cr: 15,9–16,3 % Ni: 10,5–10,8 % Mo: 1,9–2,0 % Mn: ~1,0 % Si: ~0,5 % Fe: ~70 %</p> <p>Resultatene er i god overensstemmelse med kjemisk analyse i mottatt materialsertifikat E035 for 316 austenittisk rustfritt stål.</p>	Figur 29

Figur 26. Nærbilde av triangulært restbrudd, duktil overbelastning (dimpler). 200x forstørrelse.

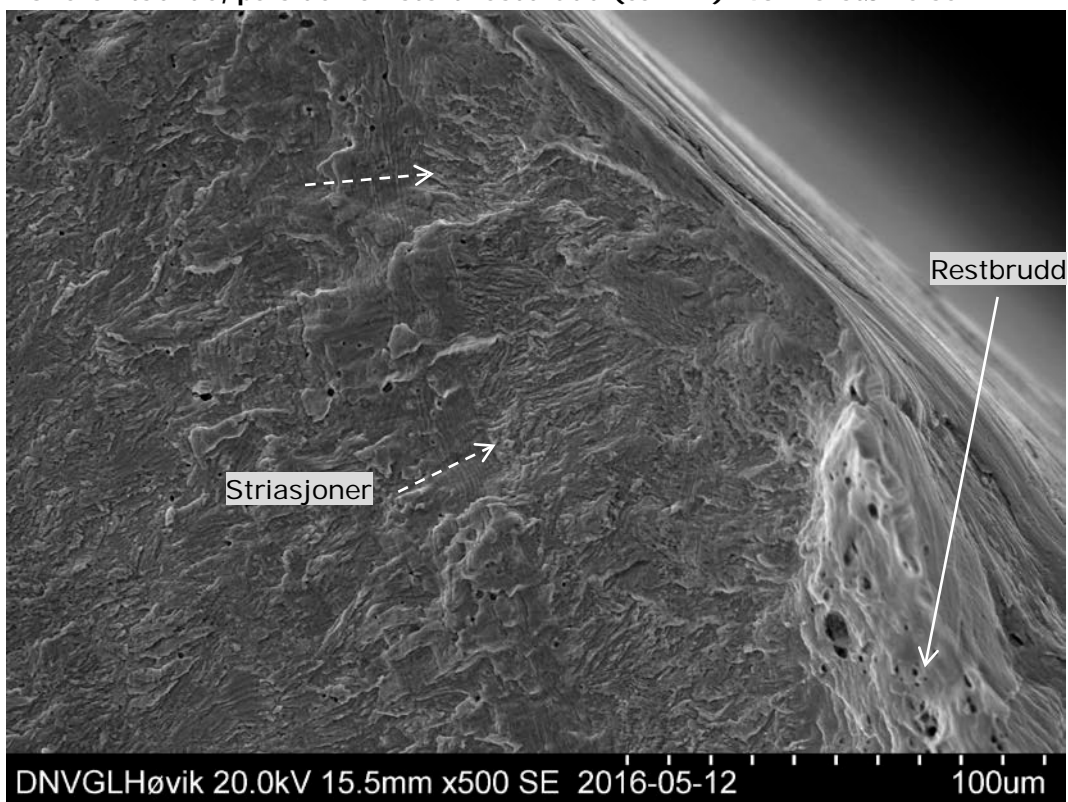
Figur 28. Utsnitt fra Figur 28, overgang mellom utmatting og restbrudd (ca kl 7). I dette området er det intakte striasjoner i bruddflaten. Sprekkvekstretningen er angitt med piler. 500x forstørrelse.

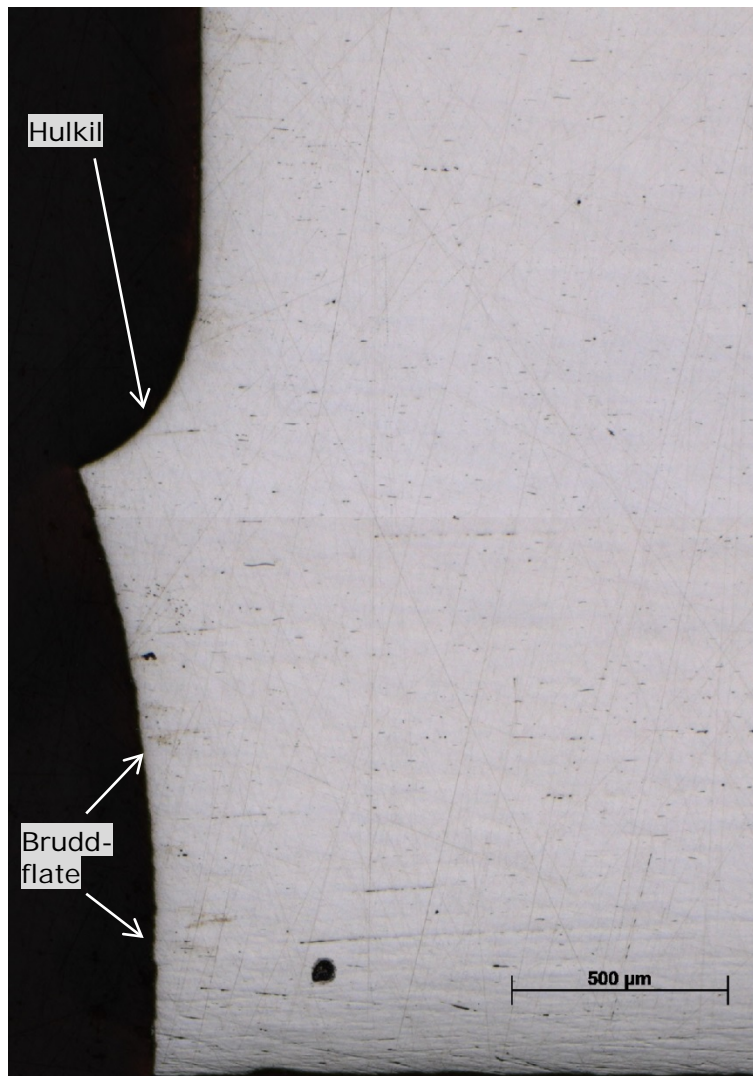
Figur 30. Metallografisk slip av male adapter, polert tilstand. Hulkil og bruddflate vises. Indre overflate viser noe deformasjonstekstur. 50x forstørrelse.

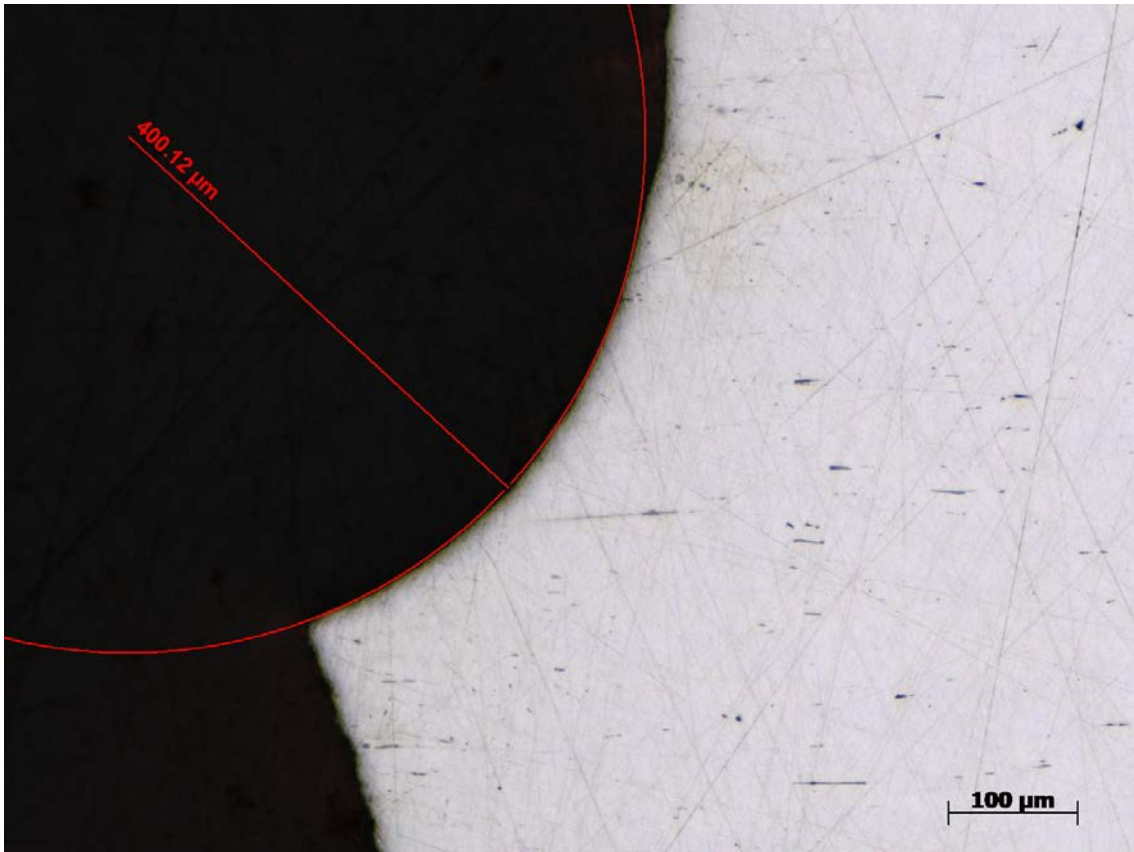
Figur 31. Måling av hulkilradius i lysmikroskop. Radius er ca. 0,4 mm. 100x forstørrelse.

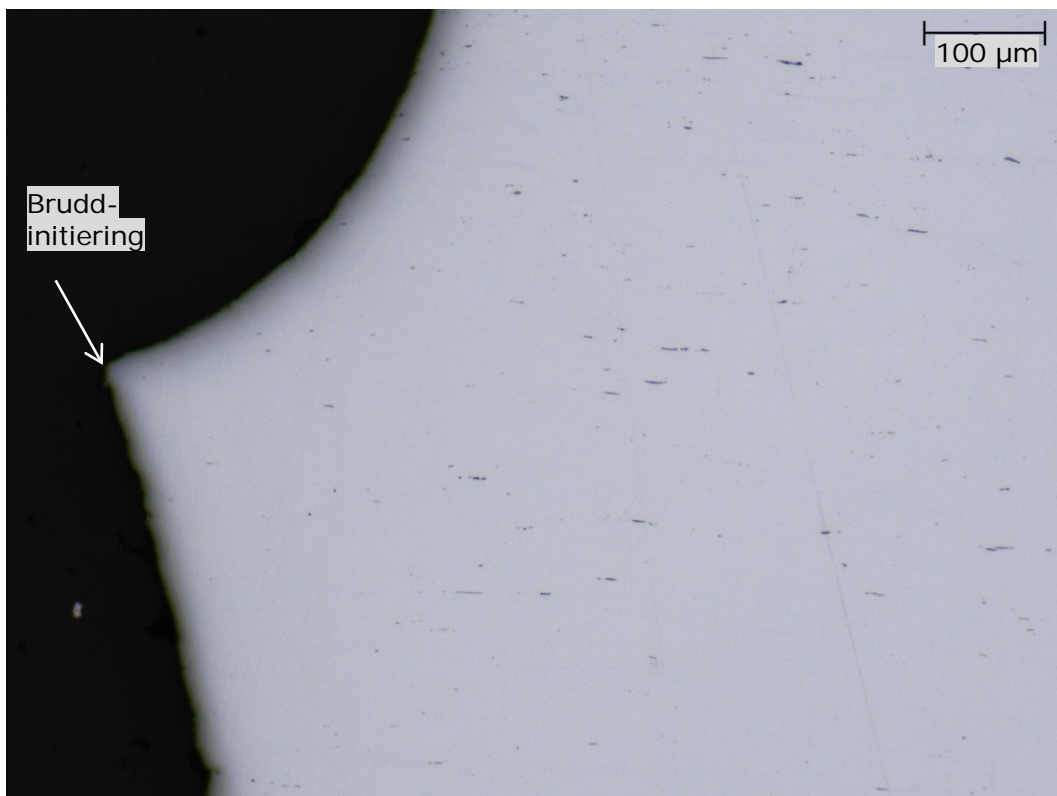
Figur 32. Polert tilstand, før etsing – ingen spesielle irregulariteter nær initieringsområde.

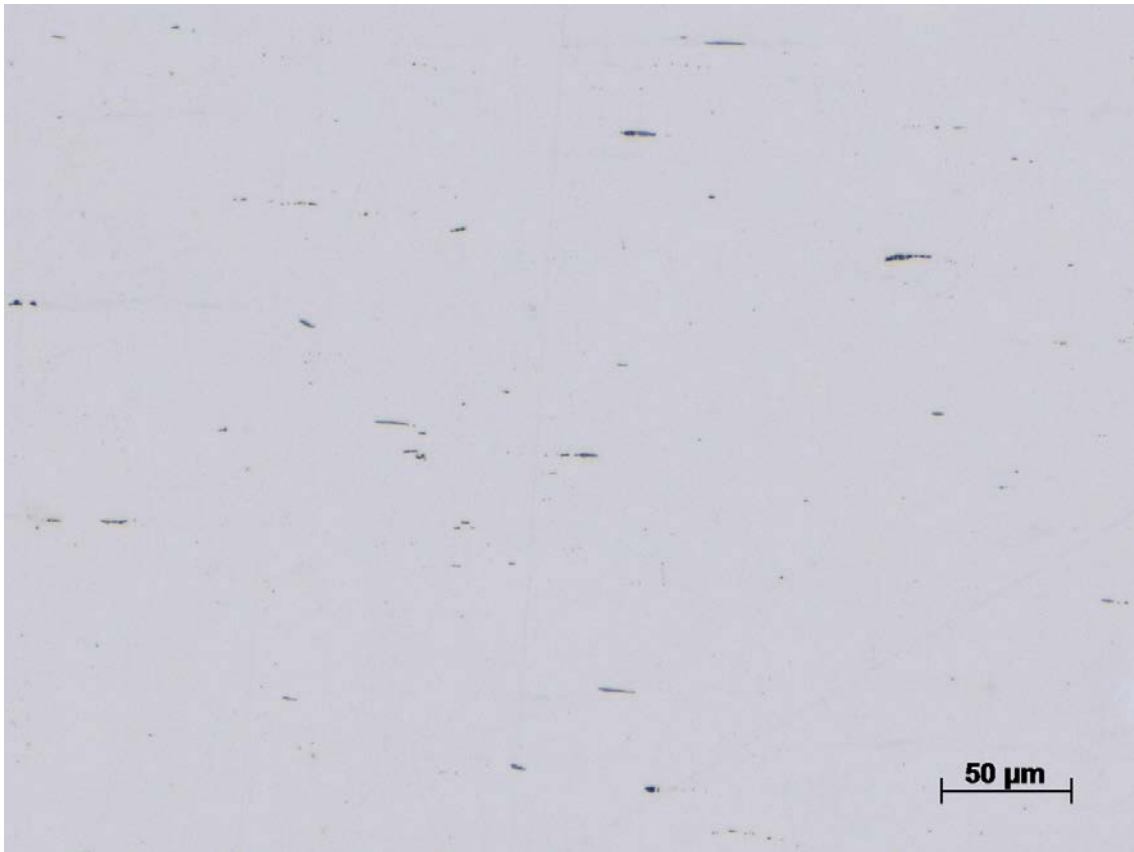
Figur 33. Polert tilstand: Noen opplinjerte innslutninger vises. 200x forstørrelse.

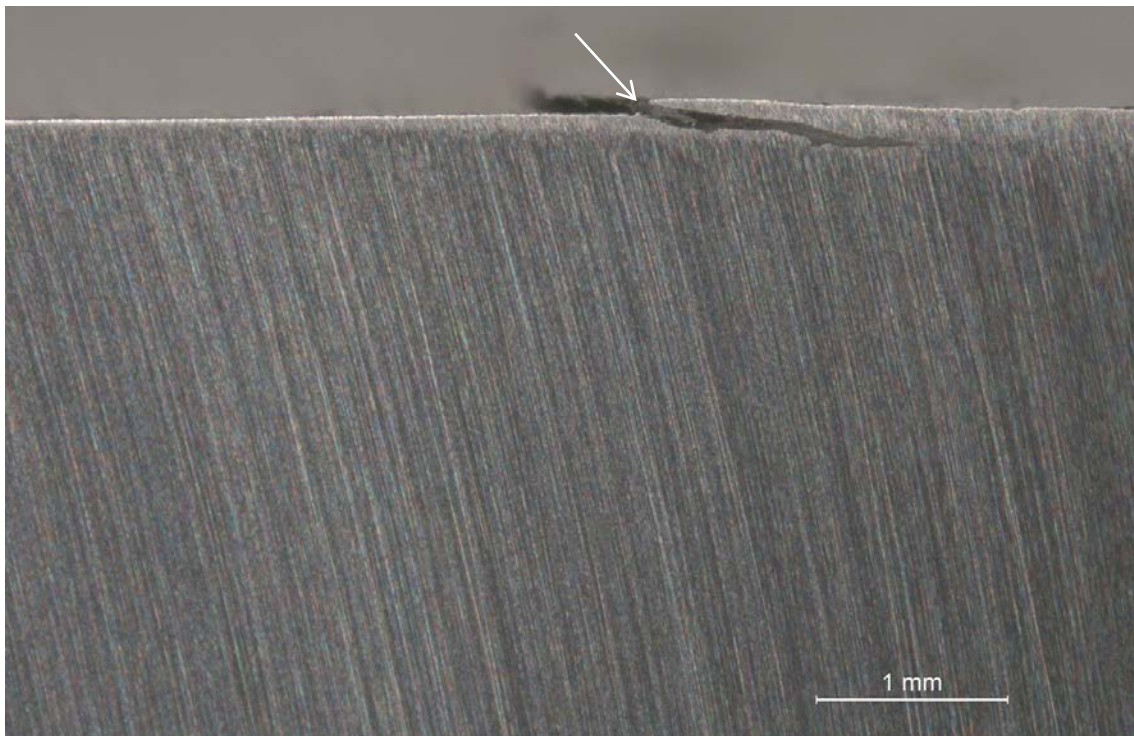
Prøve	Kommentar	Vist i
Male adapter Polert tilstand	Prøven viser ingen tegn til uregelmessigheter i forbindelse med initieringsområdet og bruddflaten. Hulkilradius er målt vha. programvaren; ca. 400 $\mu\text{m}$ (0,4 mm) er den beste tilpasningen rett ved bruddet.	Figur 30- Figur 33
Male adapter Etset tilstand	I etset tilstand karakteriseres mikrostrukturen av austenittkort med en høy grad av deformasjon i form av tvillingdannelse. Det observeres også en relativt høy andel deltaferritt. Det er ikke funnet korn grense-karbider. Ingen tegn til uregelmessigheter i forbindelse med initieringsområdet	Figur 34- Figur 35
Ventilblokk	Ventilblokken ble slipt ned til 2000-papir og den sprekkliknende defekten i overflaten ble undersøkt. Stereomikroskopi avslørte raskt at feilen var begrenset til overflaten. Feilen er svært grunn, ca. 0,2 mm, og er nesten parallell med overflaten. Den er videre delvis fylt med oksider, noe som indikerer en mulig fabrikkasjonsfeil og ikke en ytre skade fra f.eks. verktøy. Overflatefeilen anses ikke å være av betydning for integriteten eller å ha noen sammenheng med lekkasjen, og ble derfor ikke videre undersøkt.	Figur 36

Figur 36. Slip av sprekkliknende defekt i ventilblokk. Defekten ligger i overflaten og er ca. 0,2 mm dyp. Forstørrelse ca. 40x.

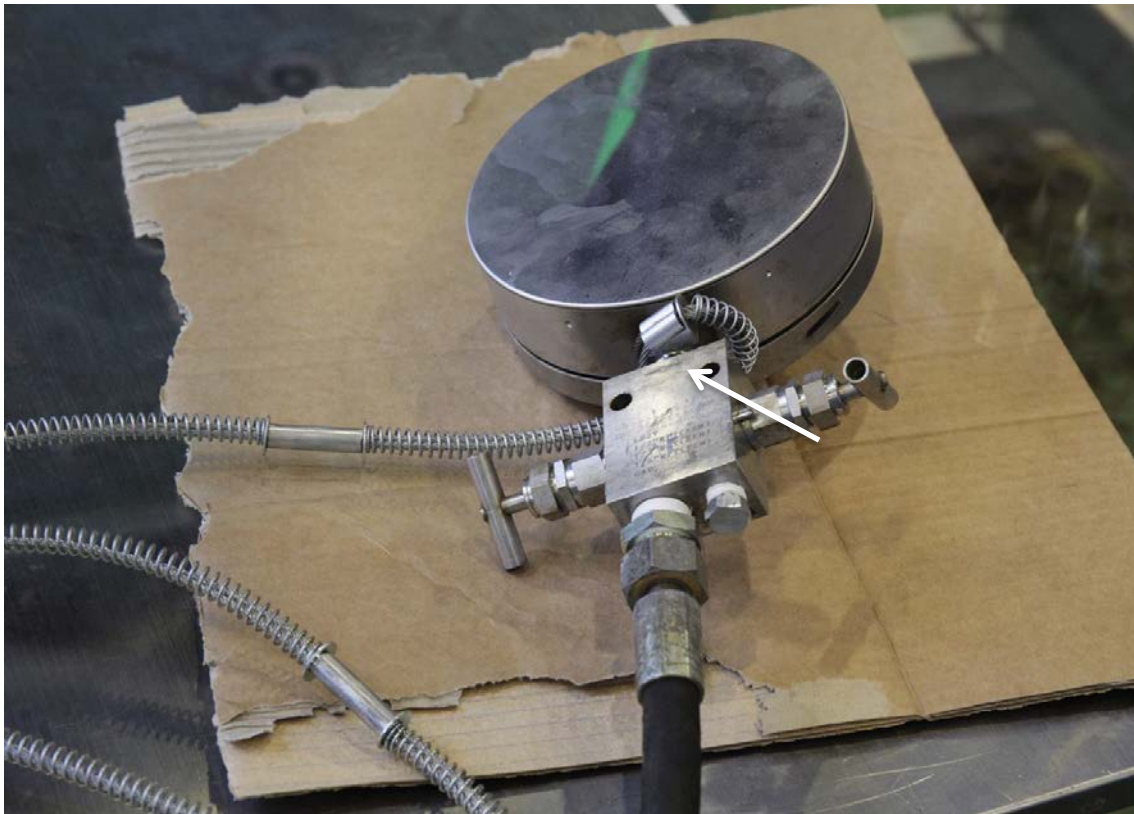
Trykktest til ca. 135 bar viste ingen tegn til lekkasje i området rundt sprekkindikasjonen på ventilblokka. Se Figur 39 og Figur 40.

Figur 41. Trykktest med vann til ca. 135 bar. Ingen tegn til lekkasje i område med sprekkindikasjon.
