# Granskingsrapport

Rapport		
Rapporttittel Gransking av kollisjon mellom forsyningsfartøyet Sjoborg og Statfjord A den 7. juni 2019	Aktivitetsnummer 001037045	
Gradering		
<input checked="" type="checkbox"/> Offentlig	<input type="checkbox"/> Begrenset	<input type="checkbox"/> Strengt fortrolig
<input type="checkbox"/> Unntatt offentlighet	<input type="checkbox"/> Fortrolig	
Involverte		
Lag T-1	Godkjent av / dato Kjell-Marius Auflem / 15.11.2019	
Deltakere i granskingsgruppen Anita Oplenskedal, Lars G. Bjørheim	Granskingsleder Roger L. Leonhardsen

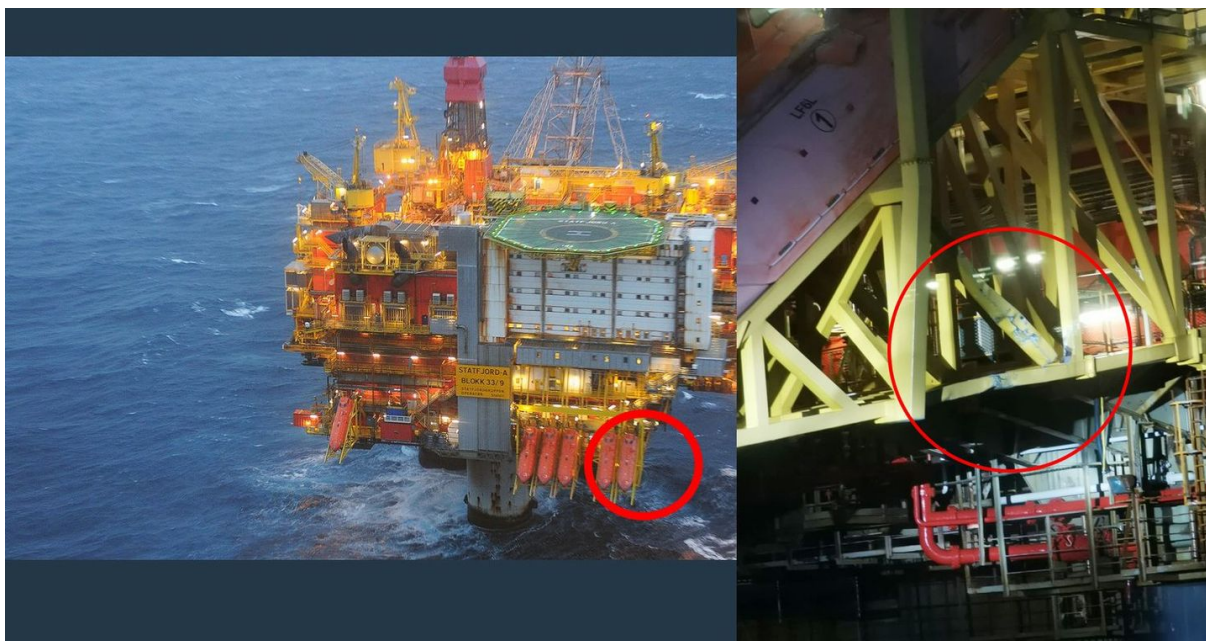
Statfjord A hadde revisjonsstans og 276 personer oppholdt seg om bord da kollisjonen skjedde. Skade på livbåtstasjonen og derfor redusert livbåtkapasitet, medførte at 218 personer

Bilde: Statfjord A livbåtstasjon (kilde: Equinor)

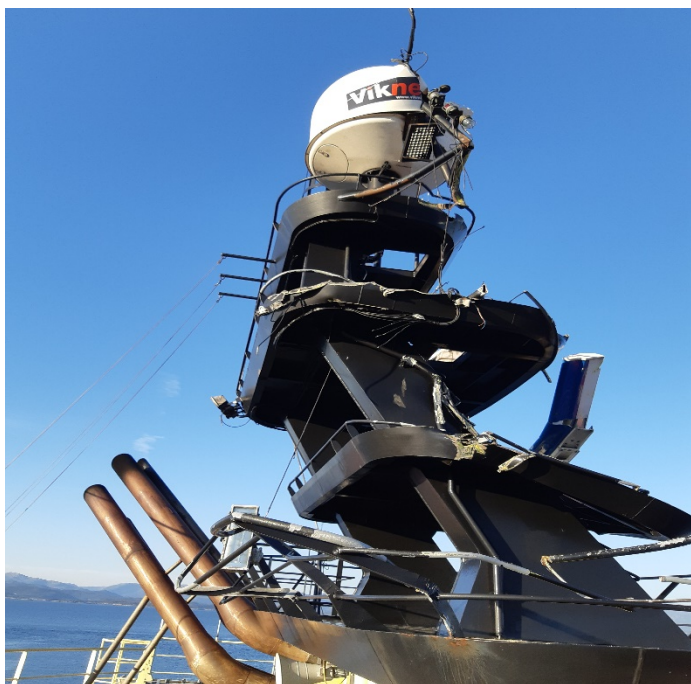
Deformasjon av mast og utstyr over styrehus hovedsakelig på styrbord side som omfatter rekkverk, mastedekk, antenner, navigasjonsutstyr, navigasjonslys.

Bilde: Mast over styrhus

Klasseselskapet inspisert Sjoborg den 7. juni og tillatelse ble gitt for seilas fra Mongstad til Stavanger for utbedring av skadene. Sjøfartsdirektoratet utførte havnestatskontroll den 8. juni og instruerte at klasseselskapets anbefaling om reparasjon følges.

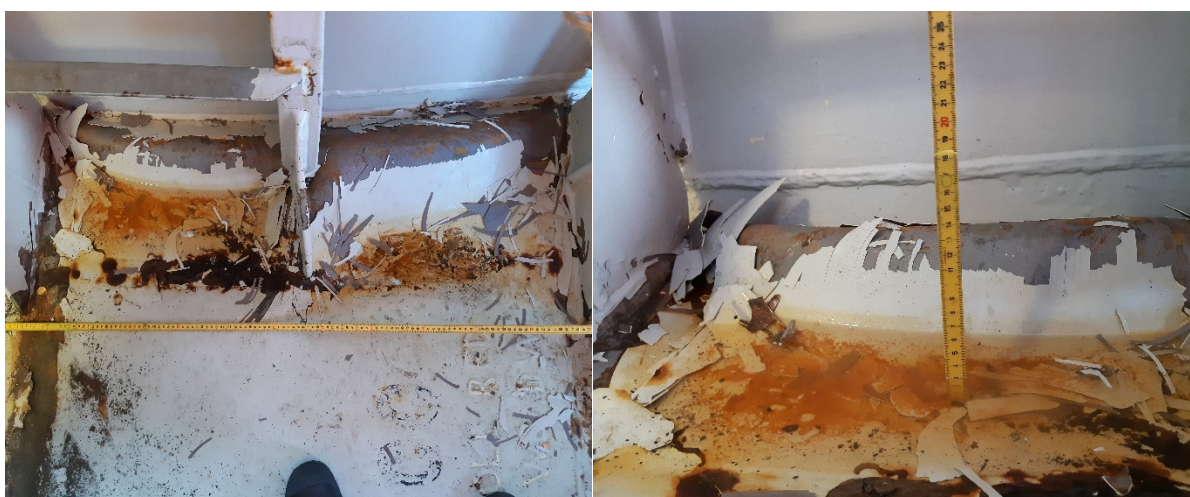
Oppbuling av dekkplate fra spant 3 til 6 styrbord side akter. Utstrekning om lag 1800x600x40 millimeter.

Bilder: Oppbuling av dekkplate

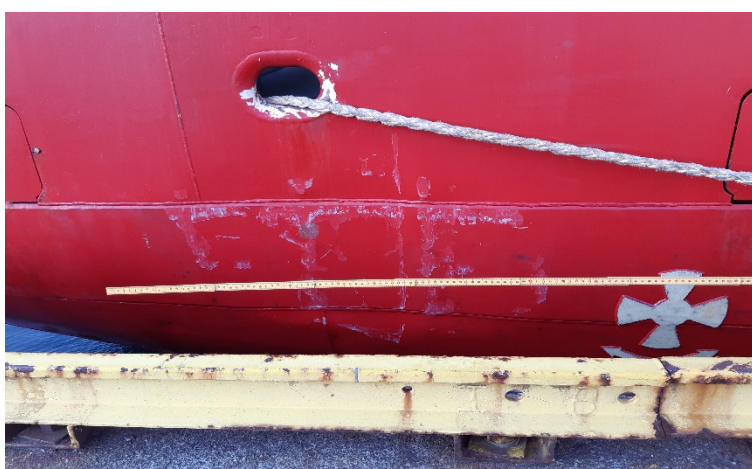
Inntrykking av skrogplate fra spant 3 til 6 styrbord side akter. Utstrekning om lag 1800x1500x50 millimeter.

Bilde: Inntrykking av skrogplate

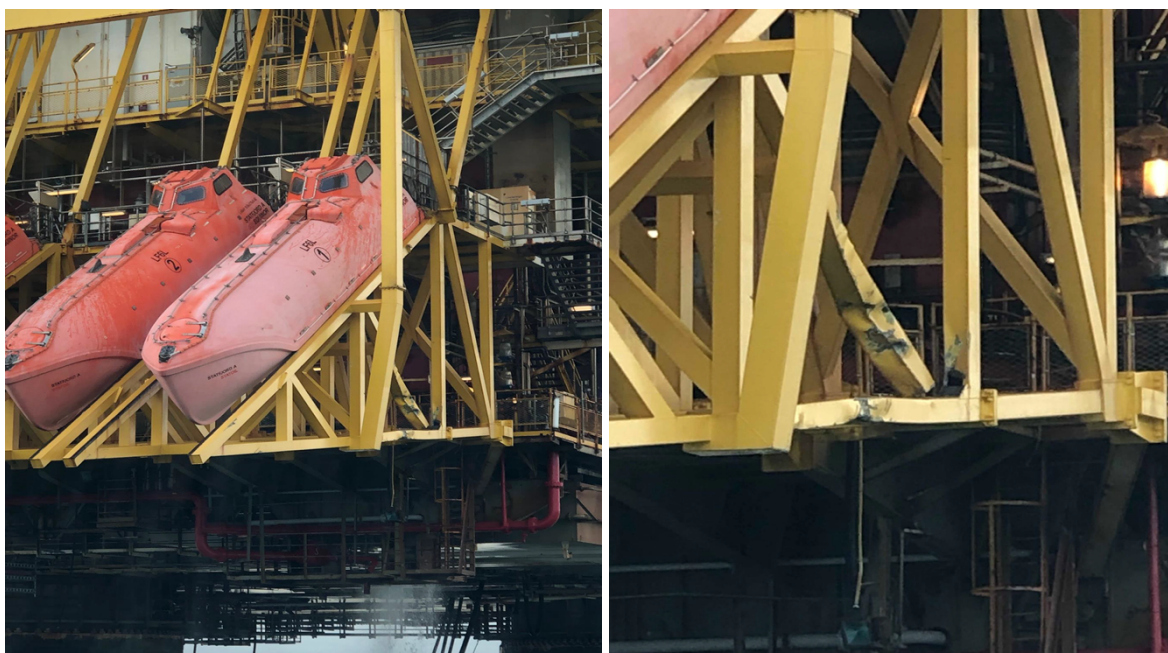
Masten over styrehuset traff livbåtstasjonen. Livbåtstasjonen ble betydelig deformert. Sliskebanen til livbåt 1 og 2 fikk deformasjon som tyder på sideveis forskyving. Det ble observert brudd i et stag i søndre ende av livbåtstasjonen. Skadeomfanget på bærekonstruksjonen medførte redusert styrke og mulighet for at livbåter kunne kile seg fast under utsetting. Livbåt 1 og 2 ble derfor vurdert å være ute av drift.

Ytterligere vurderinger utført av livbåtprodusenten og Equinor knyttet til konstruksjonsmessig kapasitet og toleransekrav av sliskebane for livbåt 2, dokumenterte at livbåten kunne benyttes til og med august måned. Forutsetningen for å benytte livbåten var at to boltede koblinger mellom livbåt 1 og 2 frakobles. Equinor presenterte i videomøte med Ptil den 4. juli resultatet av vurderingene.

Bilder: Skadested livbåt 1 og 2 (kilde: Equinor)

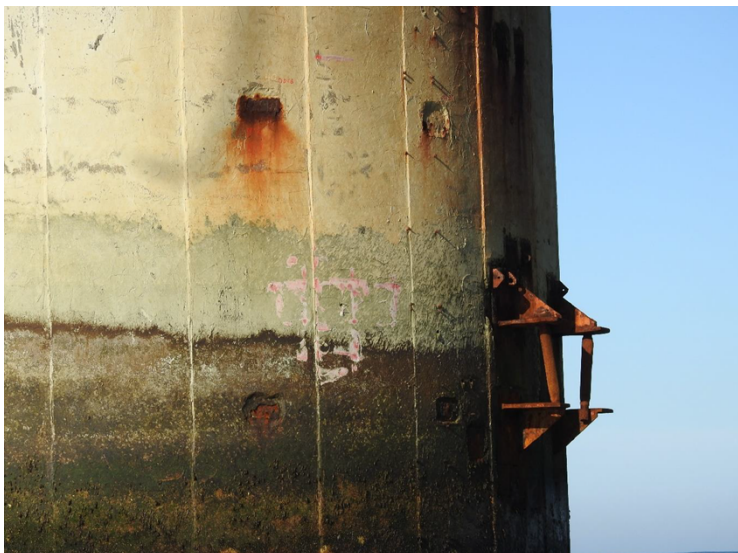
Sørsiden av boreskaft sør ble truffet om lag 3 meter over MSL. Skadet område på boreskaftet er definert til om lag 2 m<sup>2</sup> og karakteriseres som oppskraping av betongoverflaten. Maling fra fartøyet er smittet over på betongveggen. Ved nærvisuell inspeksjon ble det ikke observert andre skader enn oppskrapet overflate på betongen. Området ble målt til om lag 1,90x1,40 meter.

Bilde: Skadested boreskaft sør (kilde: Equinor)

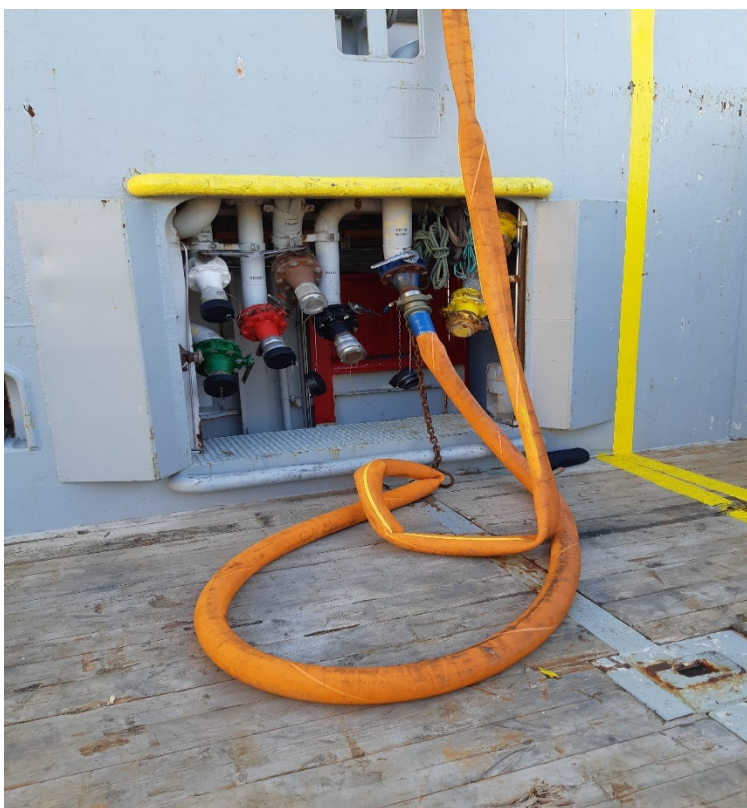
Dieselslangen som traff en matros i ansiktet hadde potensial for personskade. Matrosen ble slått over ende, og kunne fått skader som følge av fallet. Under ubetydelig endret omstendighet kunne slangens kobling truffet matrosen med mulig fatalt utfall.

Bilde: Slangestasjon på Sjoborg

Slangen for bunkring av diesel var gjort midlertidig fast i rekken på Sjøborg etter at bunkring var fullført.

«Any bulk hose should be disconnected from the vessel as soon as possible after the bunkering has been completed and retrieved to the platform, unless otherwise agreed by the Captain of the vessel.»
