# Tilsynsrapport

Rapport	
Rapporttittel <b>Tverrfaglig driftstilsyn på Gullfaks A med oppfølging av barrierer og offshore verifikasjon</b>	Aktivitetsnummer 001050066
Gradering	
<input checked="" type="checkbox"/> Offentlig	<input type="checkbox"/> Begrenset
<input type="checkbox"/> Unntatt offentlighet	<input type="checkbox"/> Fortrolig
<input type="checkbox"/> Strengt fortrolig	
Involverte	
Lag T1	Oppgaveleder Odd Tjelta
Deltakere i revisjonslaget Bjørnar Heide, Eivind Sande, Roar Sognnes	Dato 29.6.2018

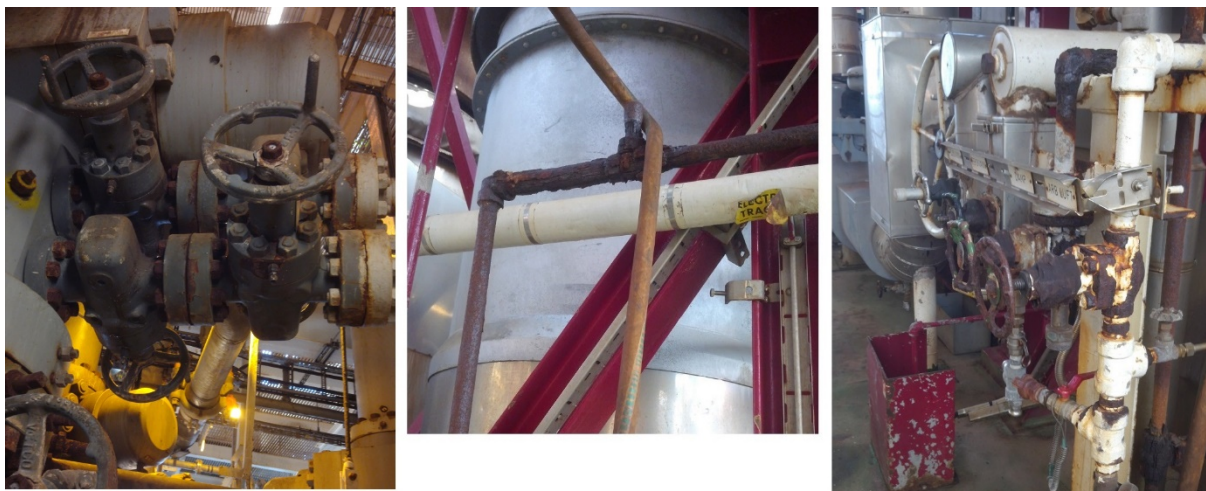
I flere områder ble det observerte rør og ventiler som manglet identifikasjon/merking.

Under revisjon om bord ble det i flere områder, bl.a. for enkelte rør opp langs vegger på BOP dekk, ventiler på ventiltrær, i damp og luft-systemer, og i tilknytning til rør/ventiler for

borevæske, i MEG systemet og strupe-linje til boremodul, observert rør og ventiler (se eksempler i bilder nedenfor) som helt eller delvis manglet merking/tag og/eller angivelse av innhold. Det var uklart om enkelte deler av disse rørene var utkoblet.
