Granskingsrapport

Rapport	
Rapporttittel Rapport etter gransking av gasslekkasje på Aasta Hansteen 8.4.2019	Aktivitetsnummer 001218029

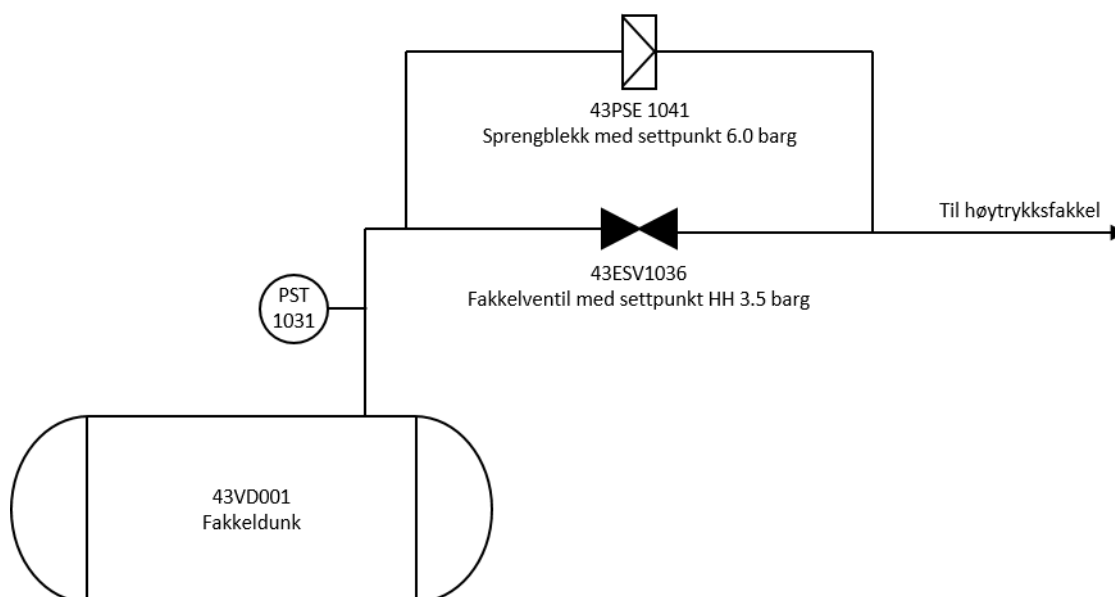
Figur 1 Forenklet skisse av høytrykksfakkeldunk og fakkelventiloppsett

Fakkelsystemet er designet for å hindre eskalering av fare- og ulykkessituasjoner ved hurtig å redusere trykket i anlegget. Systemet for høytrykksfakkelf på Aasta Hansteen er et lukket system, det vil si at eventuelle lekkasjer inn til fakkelsystemet føres tilbake til prosessanlegget. Dersom en får en situasjon i en eller flere deler av prosessanlegget som fører til trykkavlastning, vil det skje en trykkøkning i høytrykksfakkeldunk (43VD001) utover operasjonstrykk og den hurtigåpnende fakkelfventilen (43ESV1036) vil åpne. Et sprengblekk (43PSE1041) er montert i parallell med fakkelfventilen. Dette vil åpne i tilfelle ventilen skulle svikte eller ikke åpner raskt nok. Sprengblekket er et sikkerhetsselement, og at det ryker skal i seg selv ikke medføre økt risiko. I hendelsen på Aasta Hansteen røk imidlertid sprengblekket på en slik måte at innfestningen ikke klarte å holde sprengblekket på plass i holderen, og en hydrokarbonlekkasje oppstod.

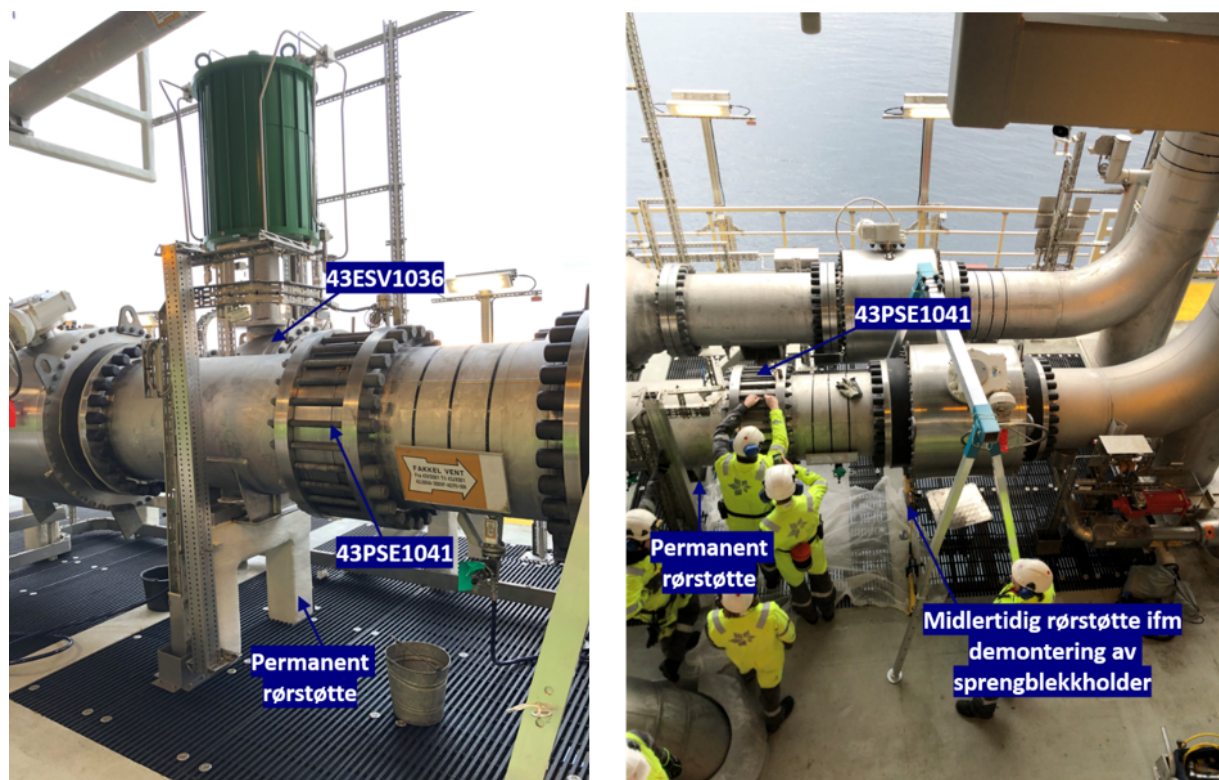
Bilde 1 og Bilde 2: Bilder tatt på hendelsessted under demontering av sprengblekk 11.4.2019 (Ptil)

Når sprengbrekket ryker, blir deler av kanten på sprengblekket trukket inn i fakkellrøret. Dette medfører at det samtidig oppstår en gasslekkasje ut av sprengblekkholderen. Signal fra endebryteren på fakkelfventilen kommer inn kl. 13.28.55,3.

Den direkte årsaken til gasslekkasjen var at sprengblekket revnet på en måte som medførte at kanten på sprengblekket ble dratt innover i fakkelløret på to steder. Dette medførte videre at tetningen forsvant på disse punktene og det oppstod gasslekkasje.

Våre observasjoner underbygges av vitneobservasjoner under hendelsen, og at det i Equinors analyse er en uoverenstemmelse mellom beregnet gassky og de utslagene som var på gassdetektorene i området. Videre underbygges vår observasjon av beskrivelser av skadene på sprengblekket i Equinors materialtekniske undersøkelse. Her beskrives det plastisk deformasjon som er forenelig med at sprengblekket har blitt dratt inn i røret på to steder, et punkt i klokkeposisjon 3 og et punkt i klokkeposisjon 6.

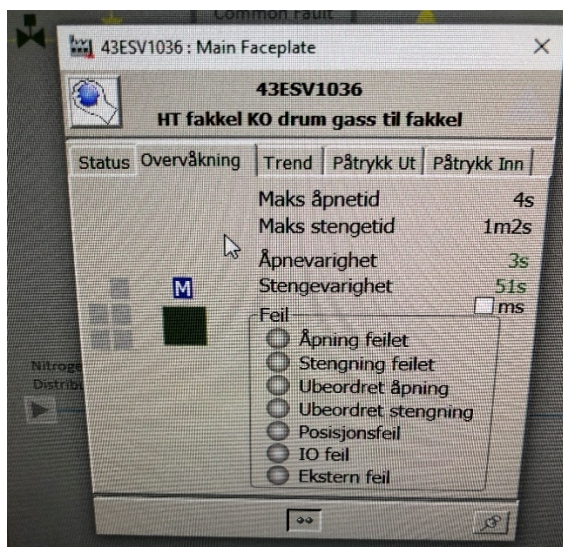
Når åpningstiden til fakkelfventilen 43ESV1036 har blitt testet, har den blitt testet mot 3 sekunder som krav til total åpnetid. Dette møter ikke kravet slik det er gitt i «Process Safety Report».

I SAS var maks åpnetid for fakkelfventilen 43ESV1036 satt til 4 sekund. Dette er ikke i samsvar med kravene i de andre dokumentene.

Bilde 3: Bilder tatt av skjerm i sentralt kontrollrom 12.4.2019 (Ptil)
