# Granskingsrapport

Gransking av hendelse med utstyr som falt ned på boredekk – Stena Don 30.5.2007

59E14

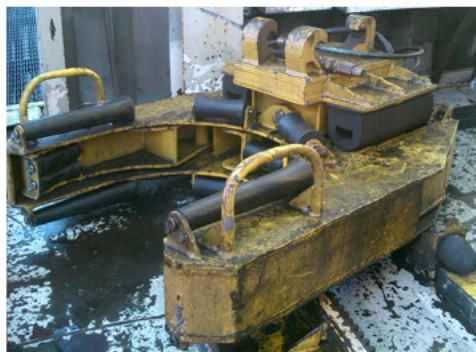
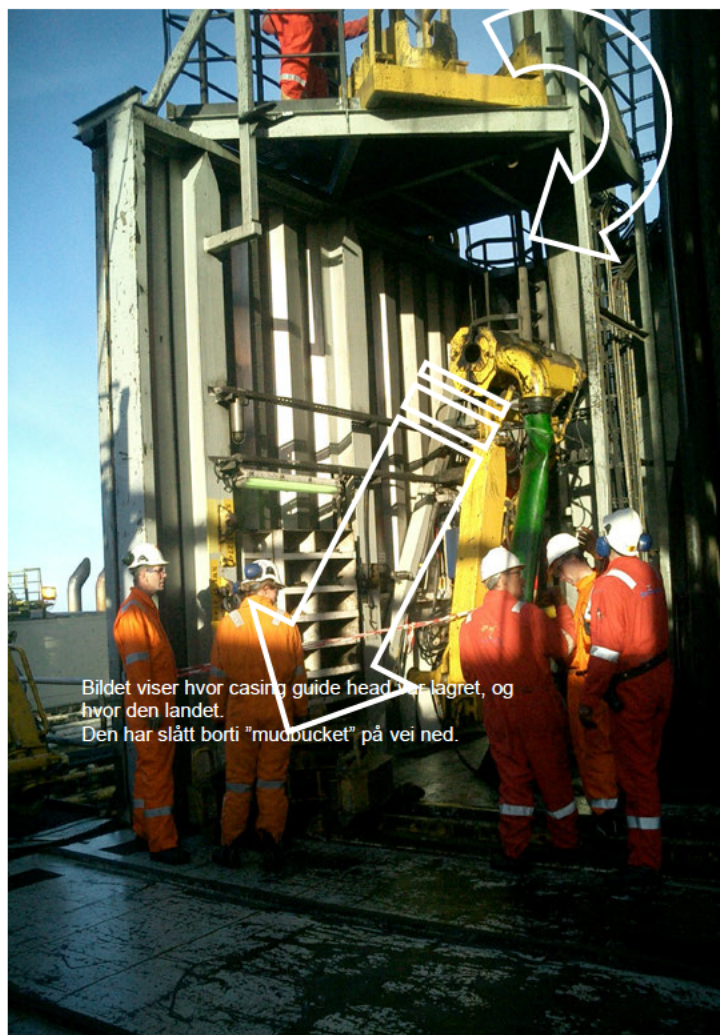
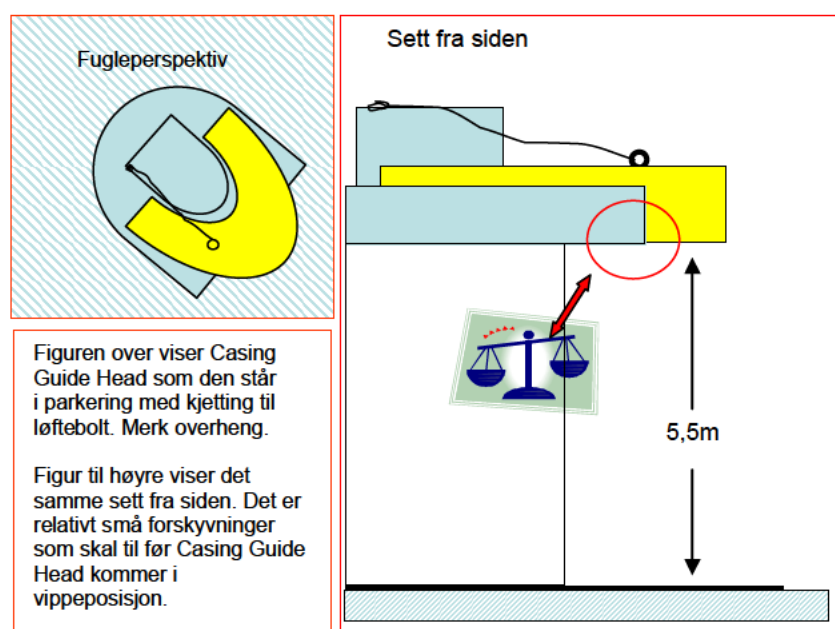
## Casing Guide Head (CGH)

Gjenstanden som falt ned på boredekket var en såkalt "Casing Guide Head (CGH)", med vekt på ca 790 kg. Dette er et utstyr som brukes for å styre borerør (13 3/8" – 32" casing). CGH var sjelden i bruk, og var lagret på en spesiell parkeringsplass i lagringsområdet av boredekket 5,5 meter over dekket.

Fallet av CGH ble ikke observert av noen om bord på innretningen. Hendelsen må derfor ha skjedd mellom kl 1615 og 1640, da personellet som jobbet med utskiftning av "Casing Gripper Head" hadde pause. Ut fra observasjoner kan vi slutte at CGH har sklidd ut fra sin posisjon, øyebolten som festet CGH til parkeringsplassen har knekt, og CGH har fortsatt å skli til den har vippet ned fra sin posisjon.

Parkeringsplassen har en utforming som gjør at tyngdepunkt for CGH i forhold til parkeringsplass er relativt langt ute. Det skal dermed kun små forskyvninger til før CGH kommer i vippeposisjon. Parkeringen er utformet slik at CGH sikres med kun én enkel barriere.

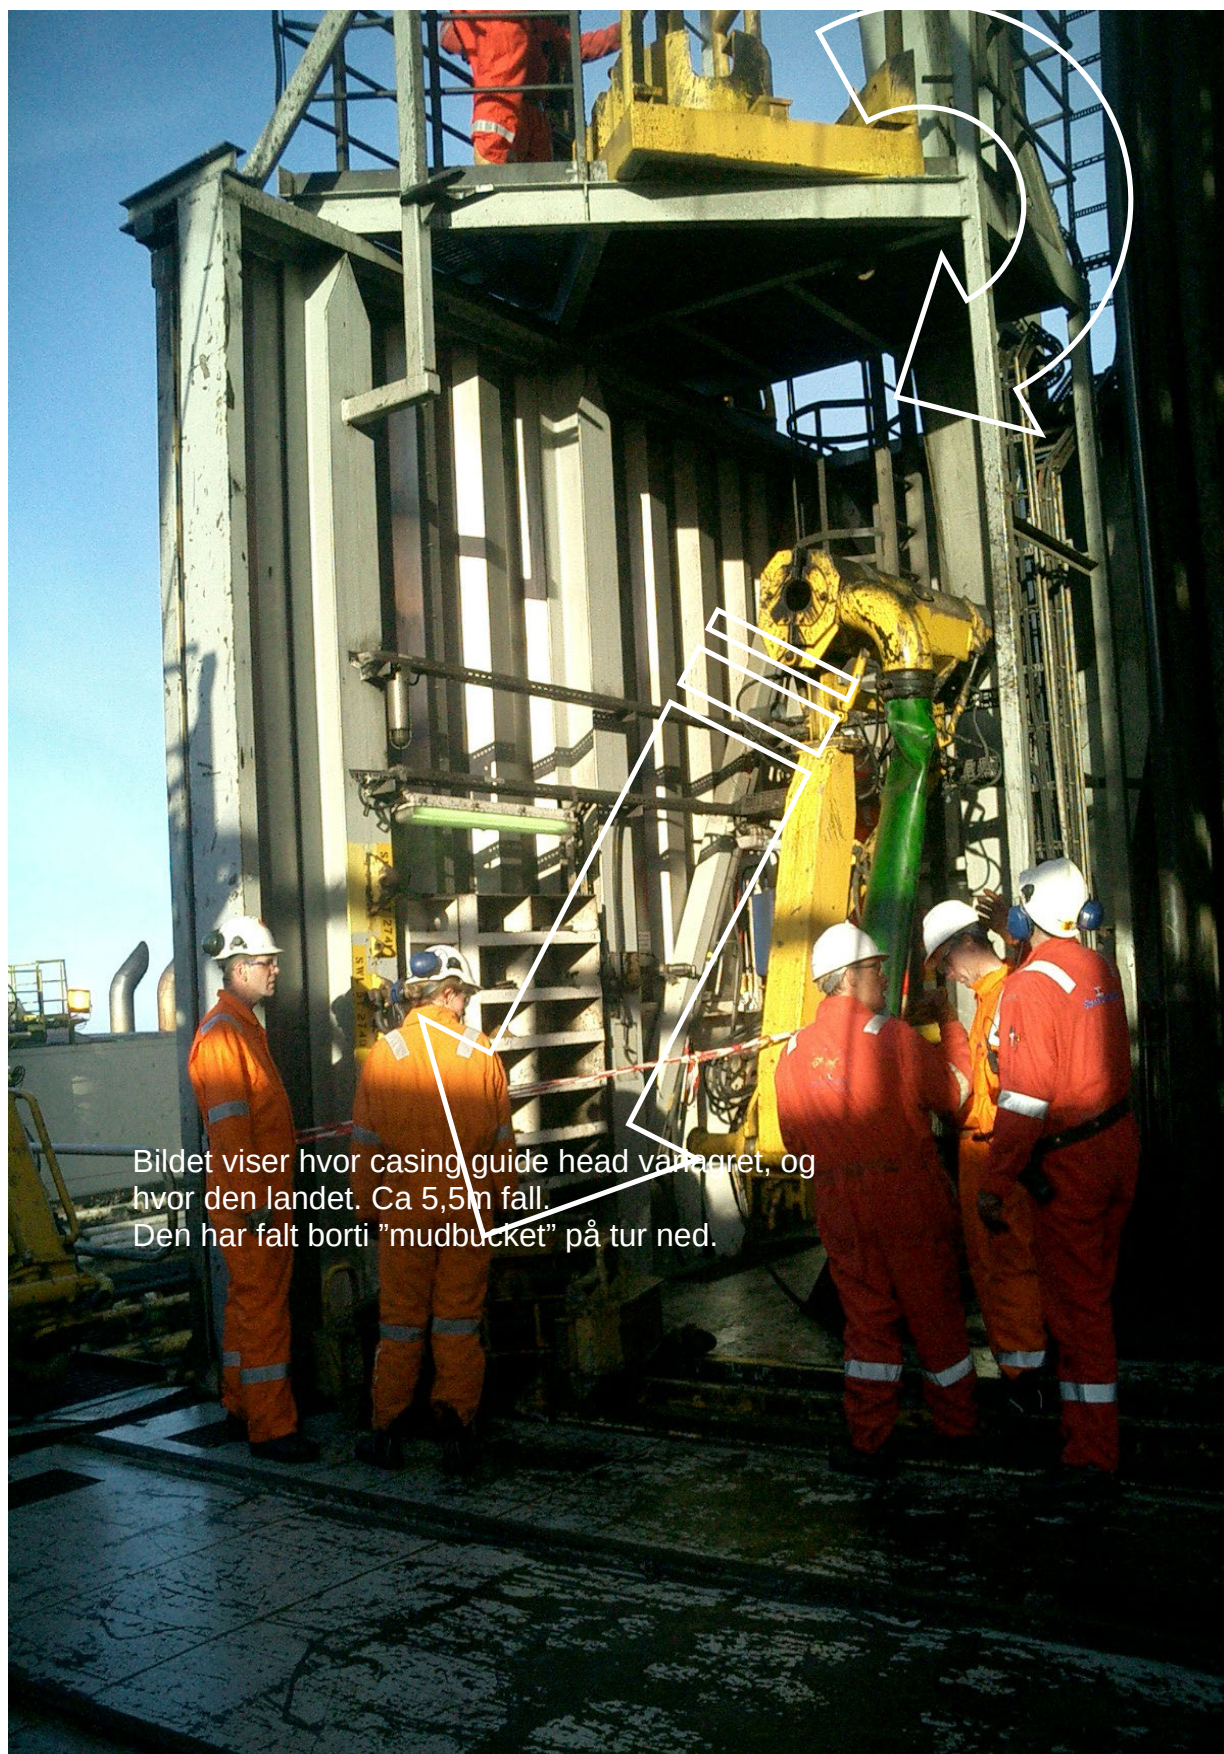
Bildet viser hvor casing guide head var året, og hvor den landet. Ca 5,5m fall. Den har falt borti "mudbucket" på tur ned.

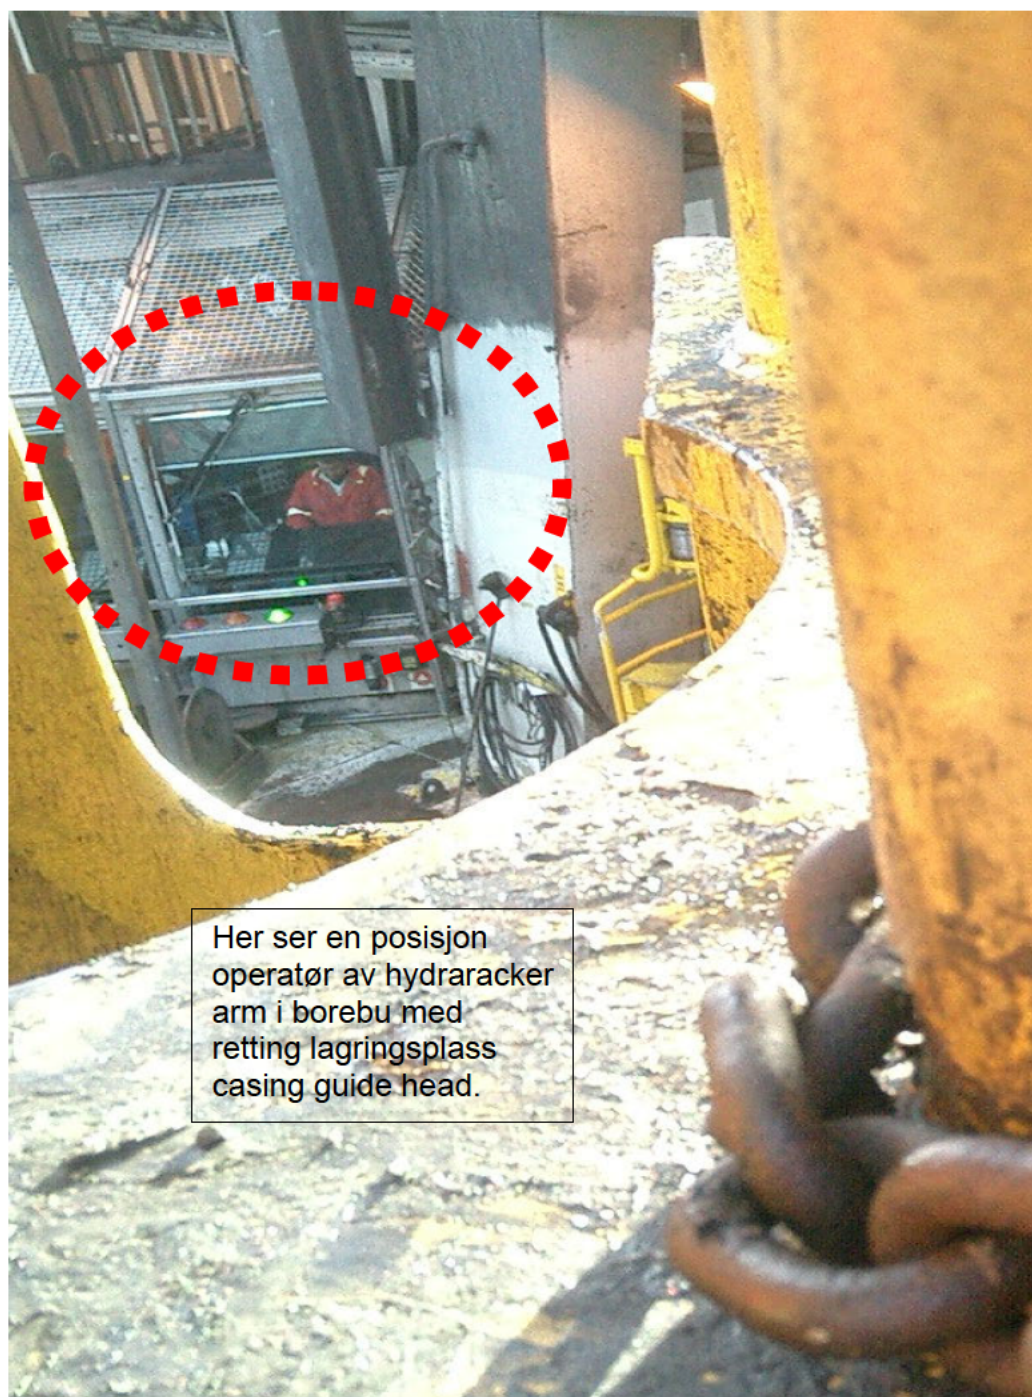
Hydraracker armen som brukes til å hente CGH, har begrenset rekkevidde og er avhengig av at CGH lagres 5,5 m over boredekk.

Her ser en posisjon  
operatør av hydraracker  
arm i borebu med  
retting lagringsplass  
casing guide head.

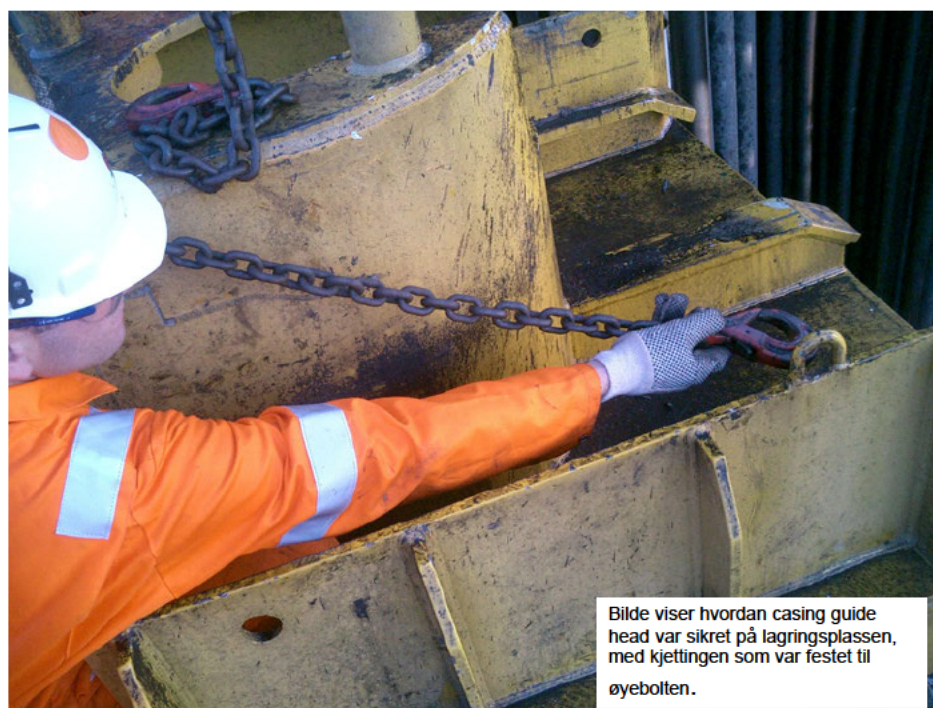
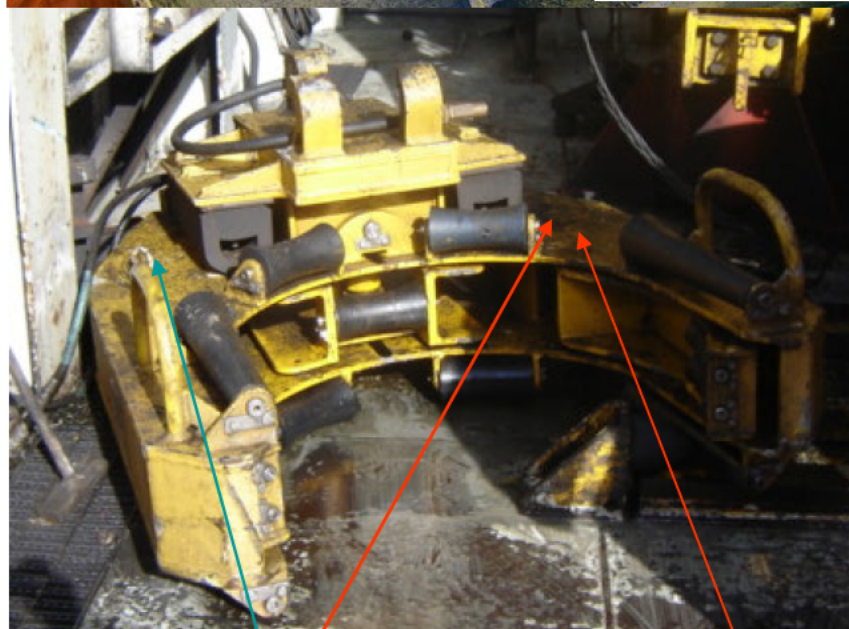
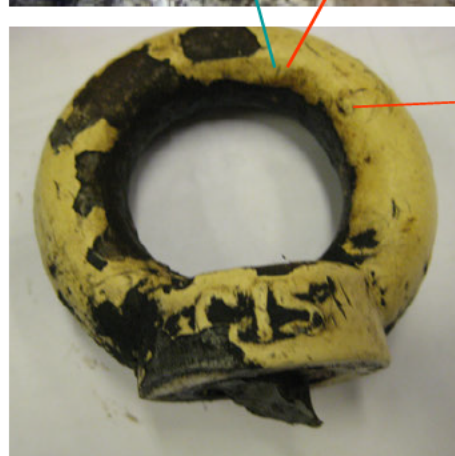
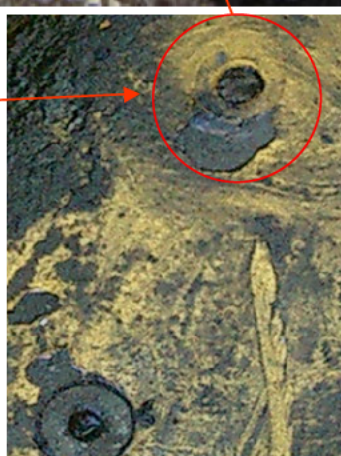
CGH med tilhørende løfteinnretning er utstyr som har vært på riggen fra den ble tatt i bruk. Lagringsplassen for utstyret ble plassert ca 5,5 m over dekknivå og kun sikret med kjettinger i øyebolter. De første årene var utstyret ofte i bruk og to kjettinger ble festet i øyebolter. De siste årene var det kun benyttet en kjetting.

Instruksjonen var uklar, tegninger og beskrivelse av festearrangement var ikke vedlagt instruksjonen. Festearrangementet for CGH var feil der øyebolter ble benyttet. Leverandøren hadde utarbeidet tegning av et festearrangement men denne dokumentasjonen var ikke tilgjengelig om bord. Dette kom frem i dokumentasjon gjennomgangen om bord.

Detaljer på plassering av øyebolt på casing guide

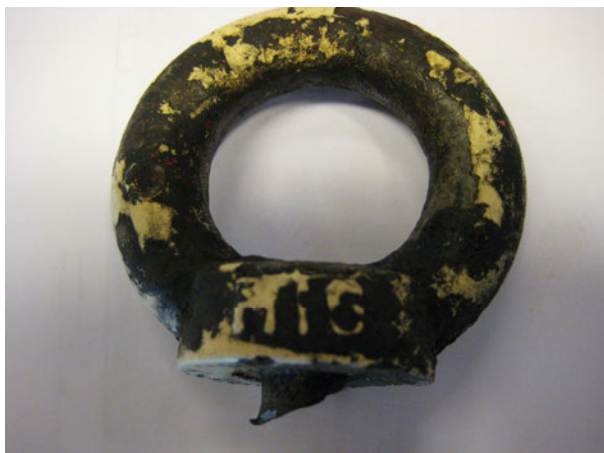
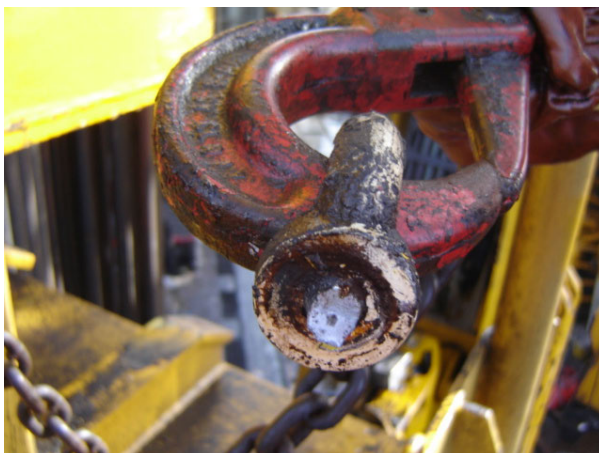
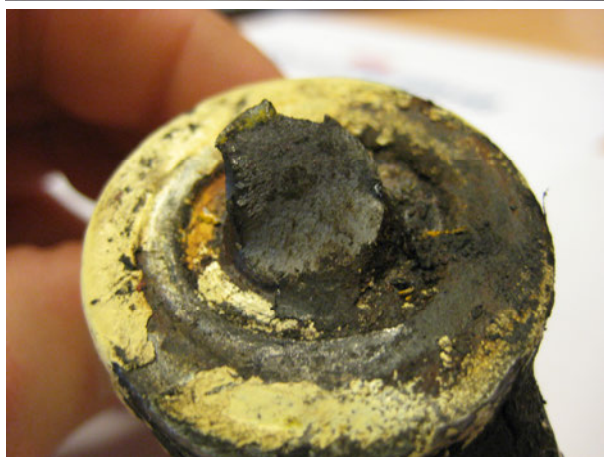
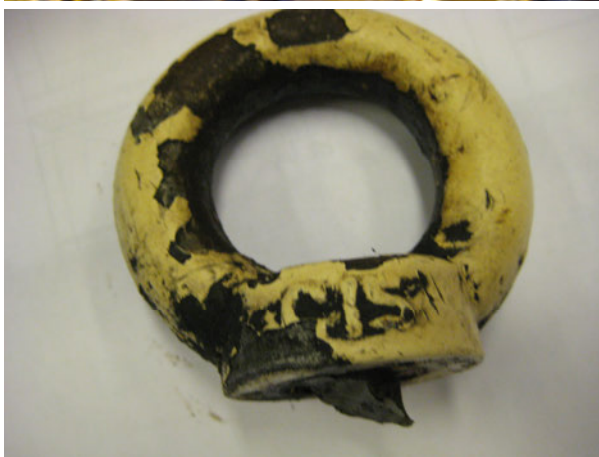
Detaljer fra den ødelagte "øyebolten"
