# Granskingsrapport

Gransking av hendelse med utstyr som falt ned på boredekk – Stena Don 30.5.2007

Utstyr med vekt ca. 790 kg falt 5.5 meter ned på usikret område på boredekk om bord på Stena Drillings innretning "Stena Don". Hendelsen førte ikke til personskader eller større materielle skader. Dersom utstyret hadde truffet personell, kunne utfallet vært fatalt.

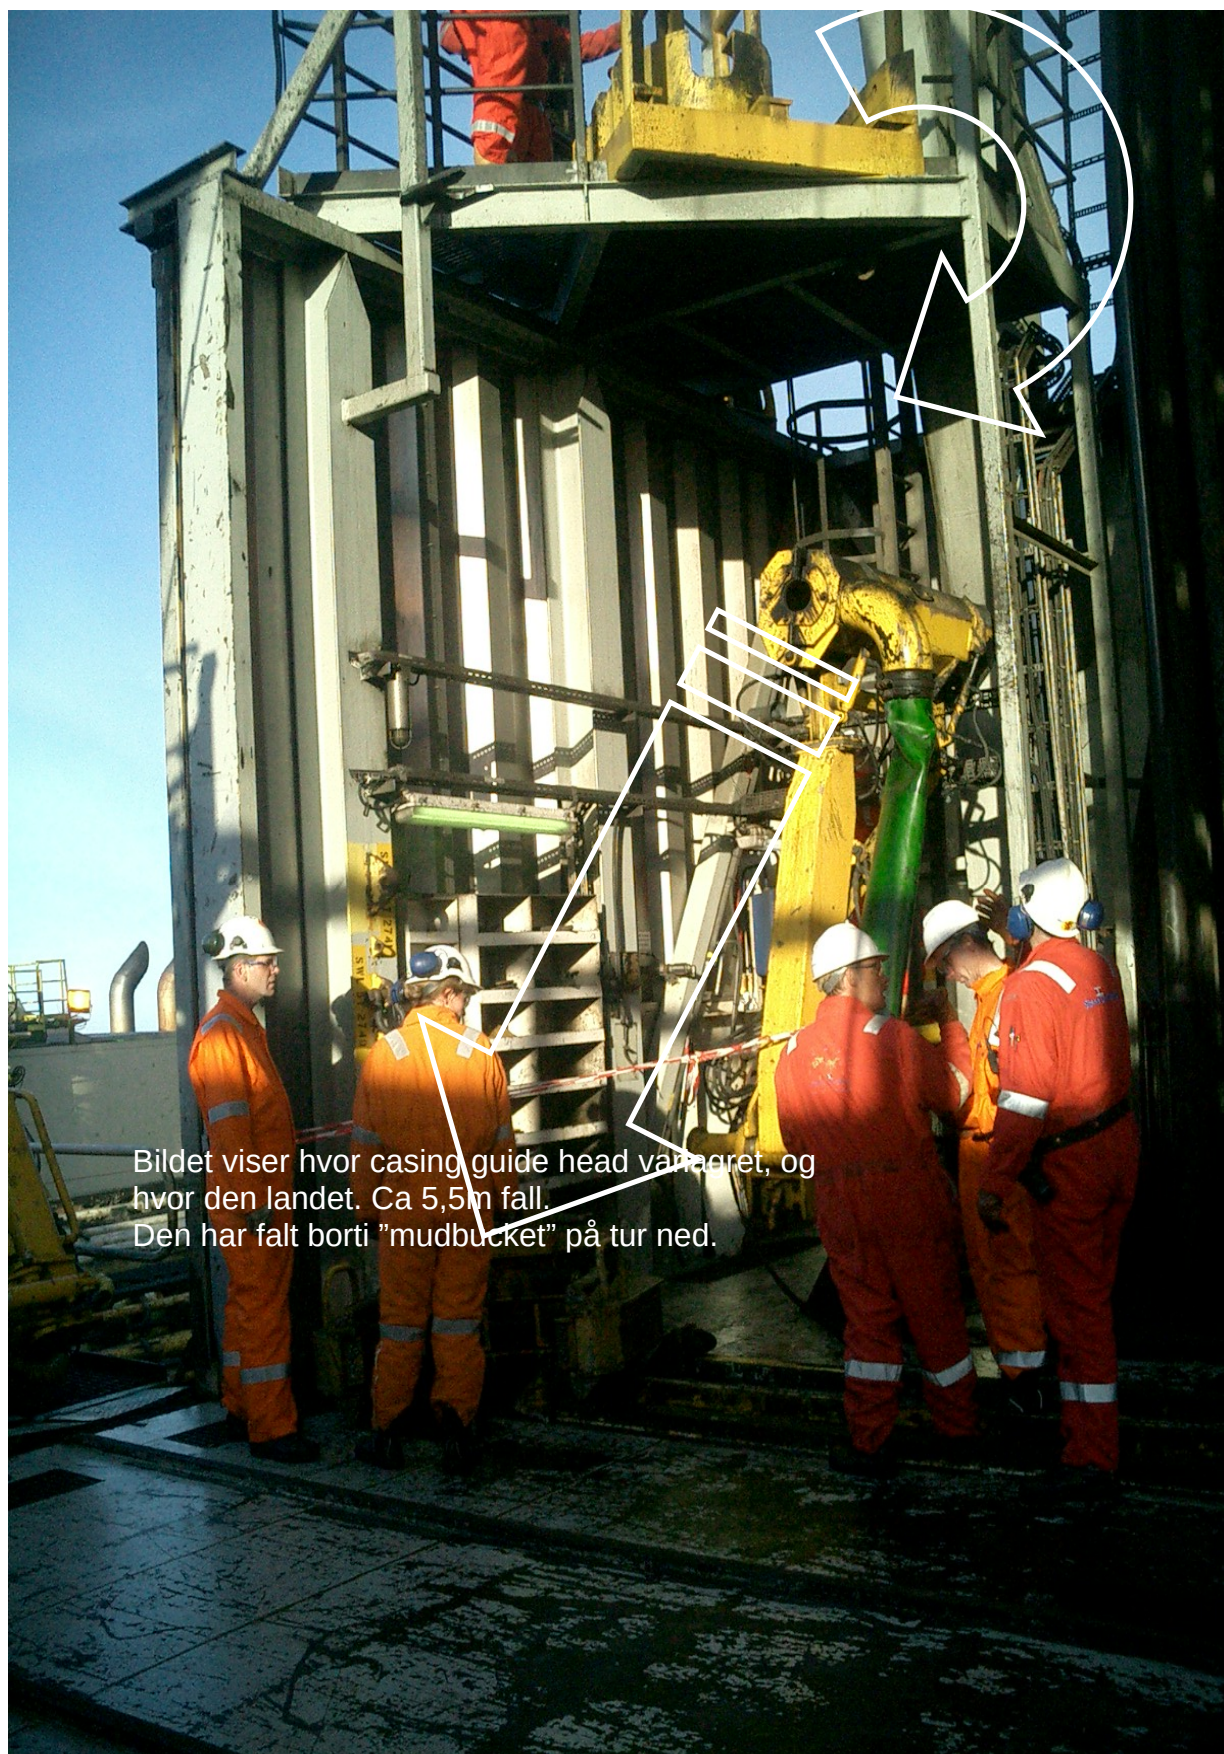
Bildet viser hvor casing guide head var anrettet, og hvor den landet. Ca 5,5m fall. Den har falt borti "mudbucket" på tur ned.

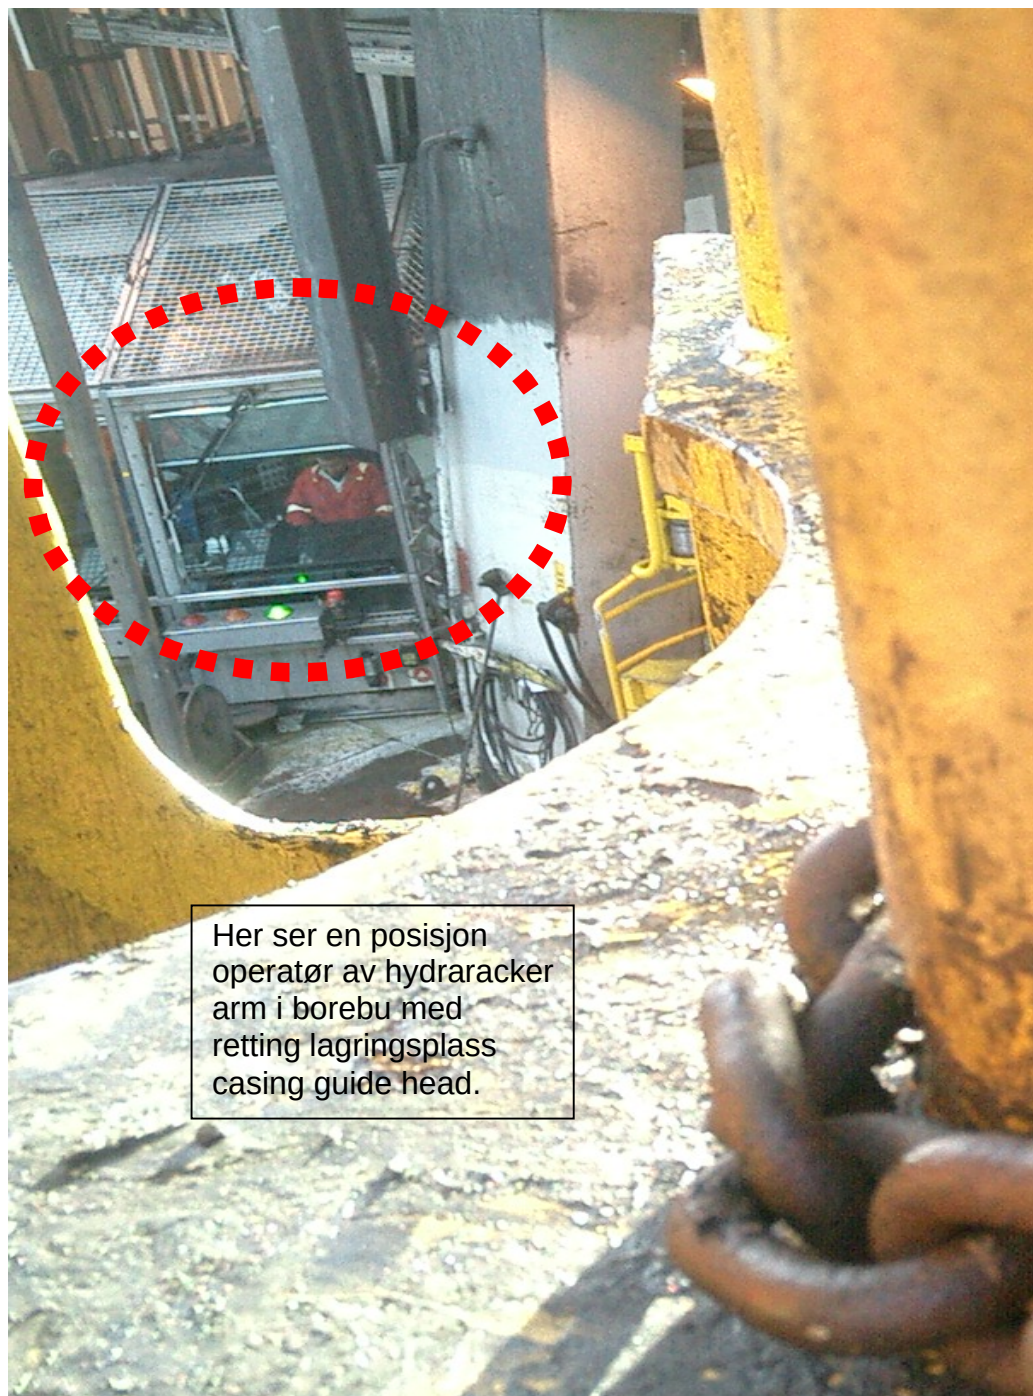
Her ser en posisjon  
operatør av hydraracker  
arm i borebu med  
retting lagringsplass  
casing guide head.

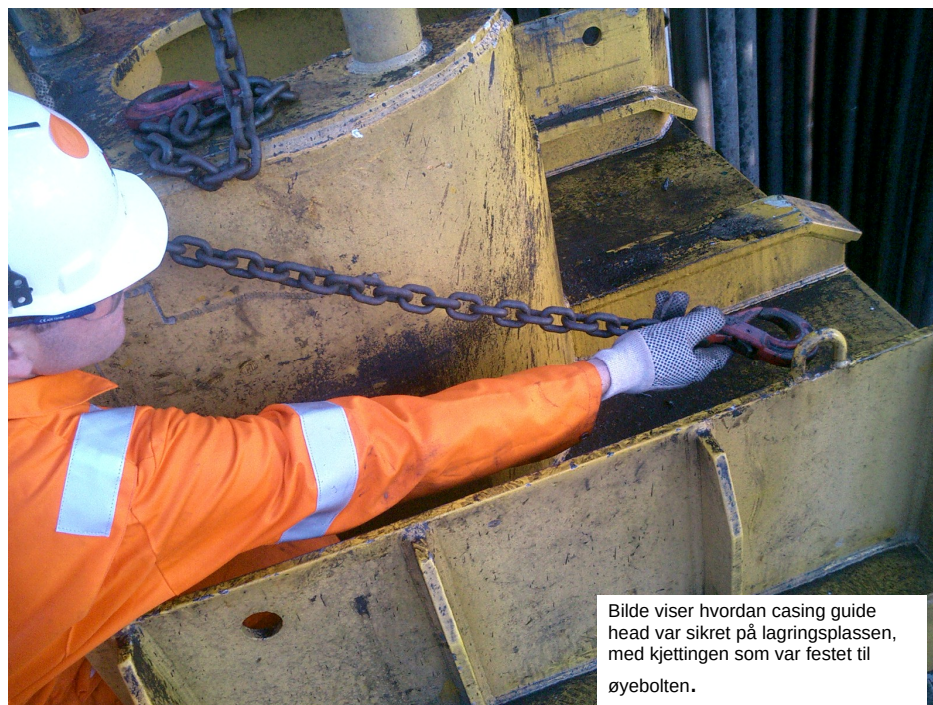
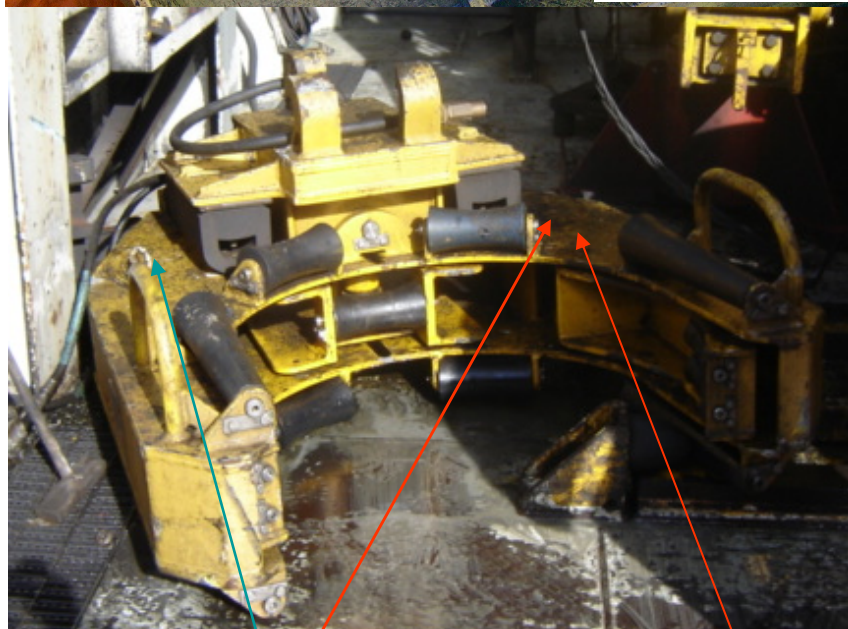
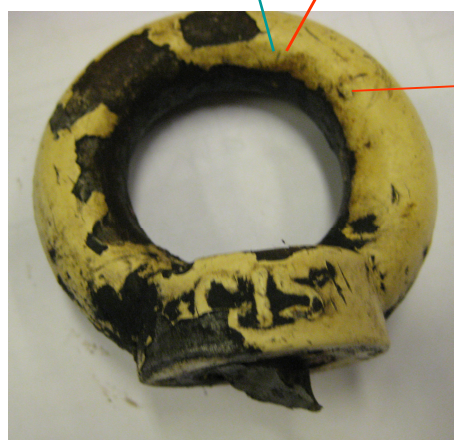
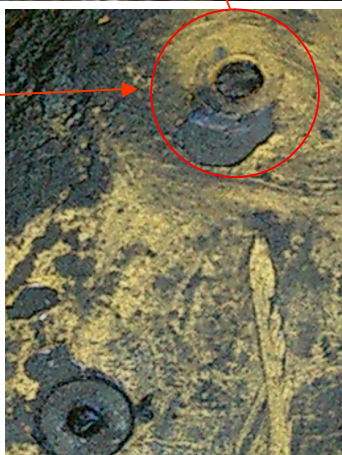
Instruksjonen var uklar, tegninger og beskrivelse av festearrangement var ikke vedlagt instruksjonen. Festearrangementet for CGH var feil der øyebolter ble benyttet. Leverandøren hadde utarbeidet tegning av et festearrangement men denne dokumentasjonen var ikke tilgjengelig om bord. Dette kom frem i dokumentasjon gjennomgangen om bord.

Detaljer på plassering av øyebolt på casing guide

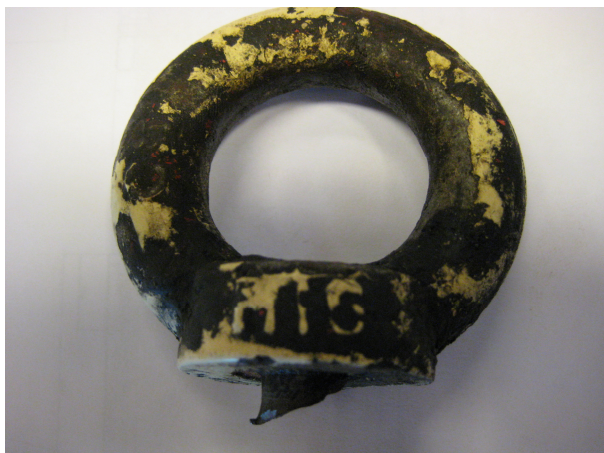
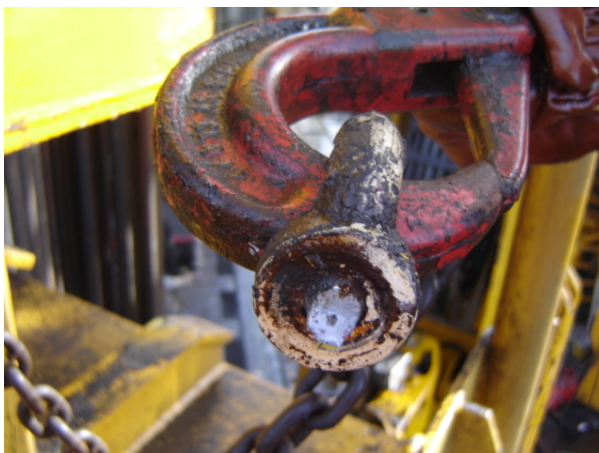
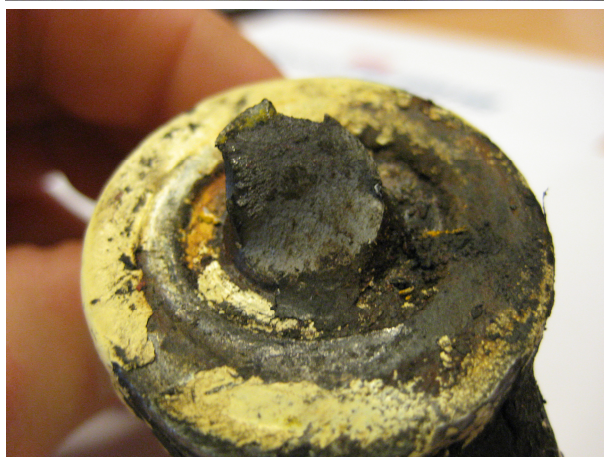
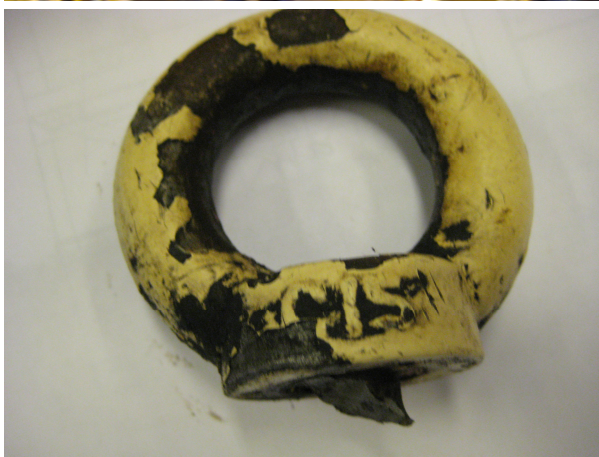
CGH med tilhørende løfteinnretning er utstyr som har vært på riggen fra den ble tatt i bruk. Lagringsplassen for utstyret ble plassert ca 5,5 m over dekknivå og kun sikret med kjettinger i øyebolter. De første årene var utstyret ofte i bruk og to kjettinger ble festet i øyebolter. De siste årene var det kun benyttet en kjetting.

Detaljer fra den ødelagte "øyebolten"
