## Granskingsrapport

| Rapport | |
|---|---|
| Rapporttittel<br>Revidert granskingsrapport etter brann på Sleipner B den 22.10.2024 | Aktivitetsnummer<br>001046030 |

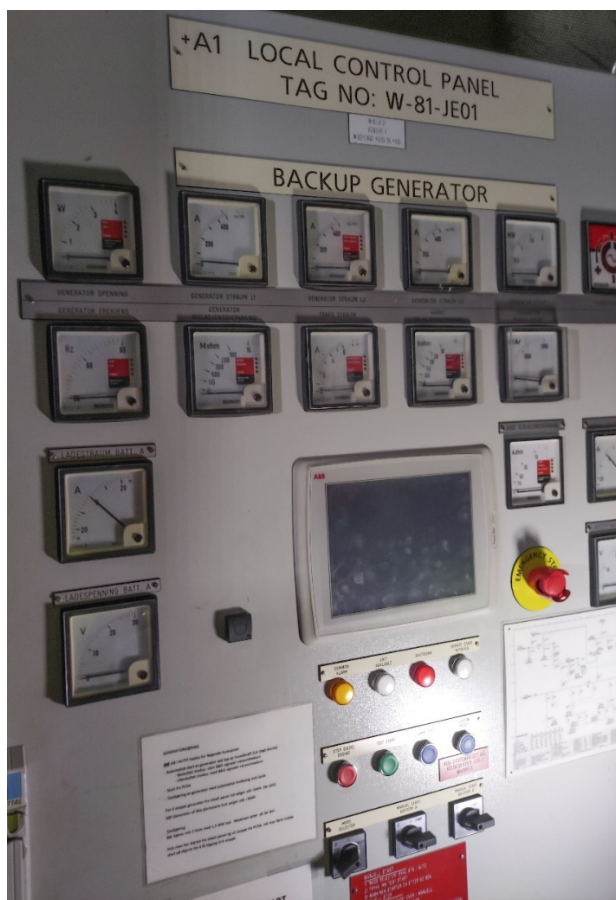
Under granskingen har vi ikke fått bekreftet om disse alarmene var knyttet til de interne batteriene i kontrollpanelet. Vi har heller ikke fått bekreftet at alarmene var årsaken til at reservekraftgeneratoren ikke startet. Forsøket på å hente ut alarmlogg fra kontrollpanelet har ikke lyktes grunnet sot og kondensskader på laptop som har programvaren for å kommunisere med kontrollpanelet.

Figur 2 Lokalt kontrollpanel for reservekraftgeneratoren på SLB. Bildet ble tatt ved Havtils befaring etter brannen. 'Mode selector' i midten nederst på bilde står i Auto. Vi har forsøkt å få tilgang til eventuelle alarmer fra alarmpanelet, men har ikke lyktes med dette. (Kilde: Havtil)

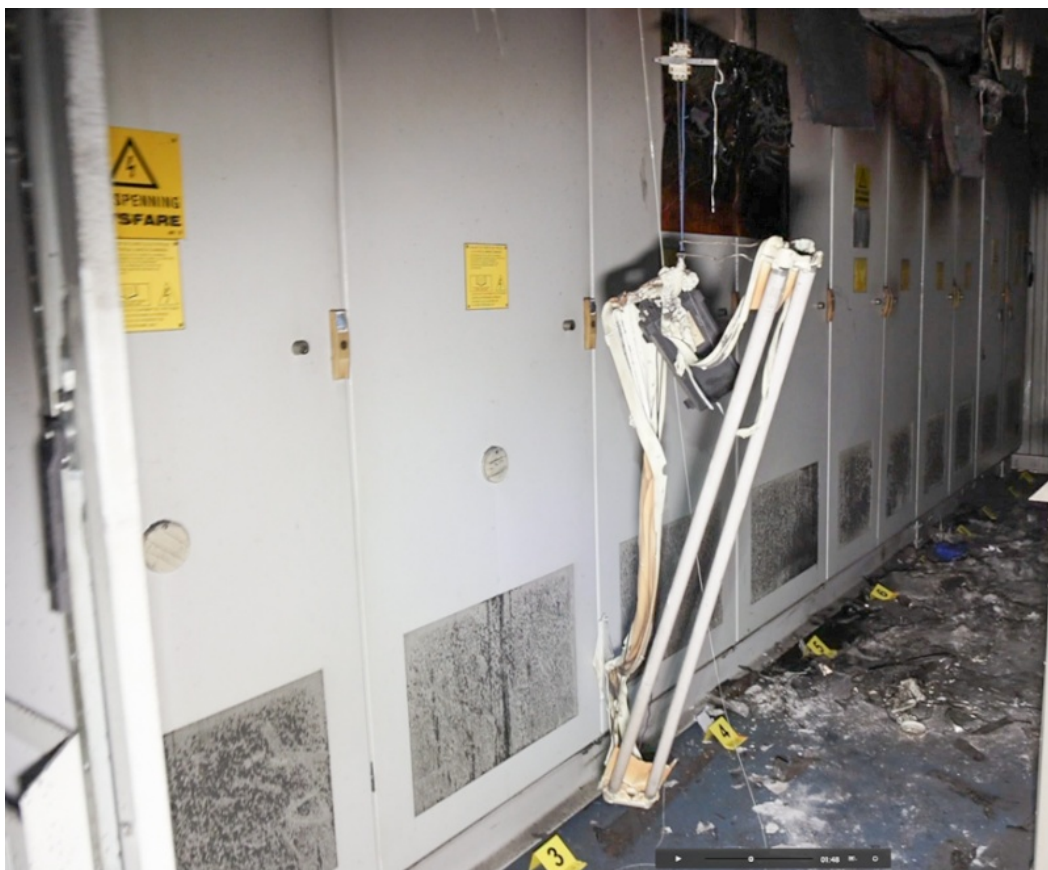
Figur 10 Bilde av VSD etter brannen. Bilde viser skapdør 2 til og med 11. (Kilde: Politiet)

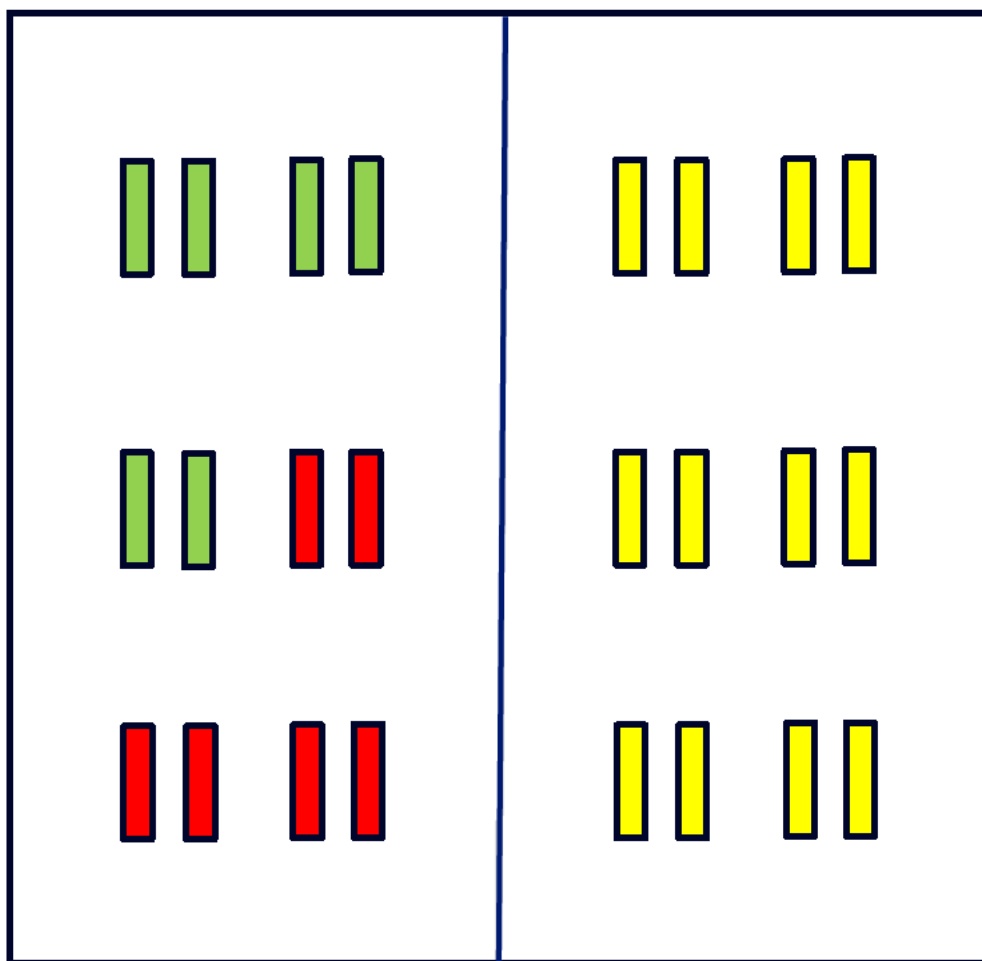
En ser av denne illustrasjonen at alle IGBTer i skap 6 (rød og grønn) har gitt alarm på det tidspunktet hvor vann blir observert på gulvet foran det samme skapet.

Figur 12 IGBTer i vekselretter med fargeangivelse av alarmtidspunkt (skap 6 og 7)

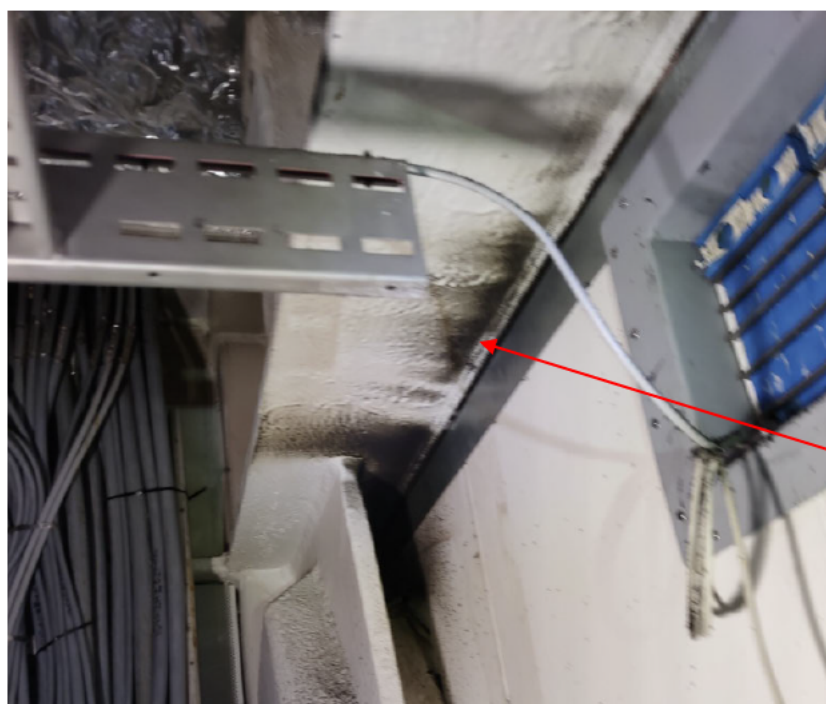
Som Figur 15 viser er det et brannskille med klasse A-60 mellom høyspenningsrom og lokalt instrumentrom (LIR-rom). Brannskille med klasse A-60 skal hindre spredning av røyk i minst en time. En røykdetektor lokalisert i LIR ga varsel om røyk 25 minutter etter at første røykdetektor i høyspenningsrom gikk i alarm, og en har dermed spredning av røyk til naborom (brannskillet ivaretok ikke krav om hindre spredning av røyk i minst en time). Bildet nedenfor er tatt i LIR-rom, og viser sot inntrengning gjennom en liten glipe i brannskillet.

Sotmerker etter  
røykspredning fra  
høyspentrom til lokalt  
instrumentrom

*Figur 16 Sotmerker etter røykspredning til naborommet (lokalt instrumentrom) (Kilde: Havtil)*

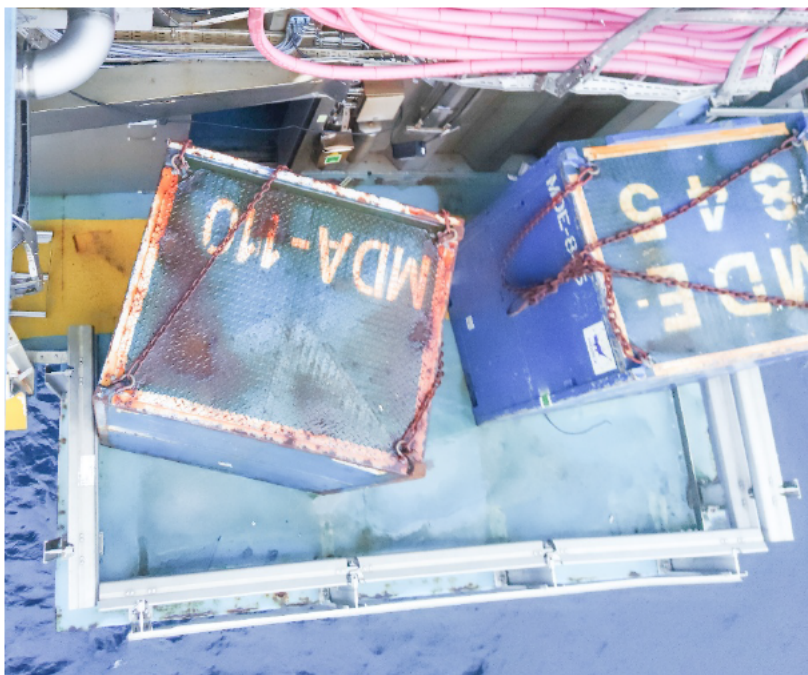
Under befaring på SLB etter hendelsen inntraff observerte vi at branndør (pneumatisk skyvedør i brannskille med klasse A-0) inn til høyspenningsrom stod i åpen posisjon. Bilde nedenfor viser branndøren og to containere forskjøvet inn mot døren som følge av spyling med brannkanoner fra fartøy (se Figur 17).

Figur 17 Pneumatisk skyvedør inn til høyspenningsrom, på bildet er de to konteinerene forskjøvet inn mot døren som følge av spyling med brannkanoner fra fartøy (Kilde: Havtil)

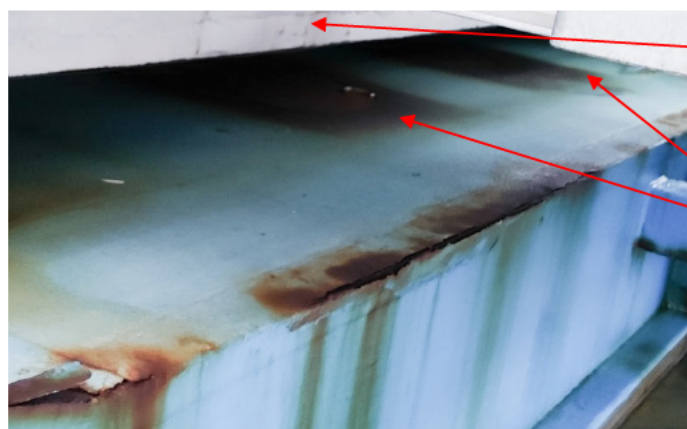
Dekk til  
reservekraftgeneratorcontainer

Bildet nedenfor viser taket i høyspenningsrom/dekk ovenfor høyspenningsrom sett utenfra (rett under reservekraftgeneratorcontainer). En ser to markerte svarte felter som viser varmpåkjeningen fra brannen i VSD-tavlen.

To markerte svarte  
felter som viser  
varmpåkjeningen fra  
brannen i VSD-tavlen

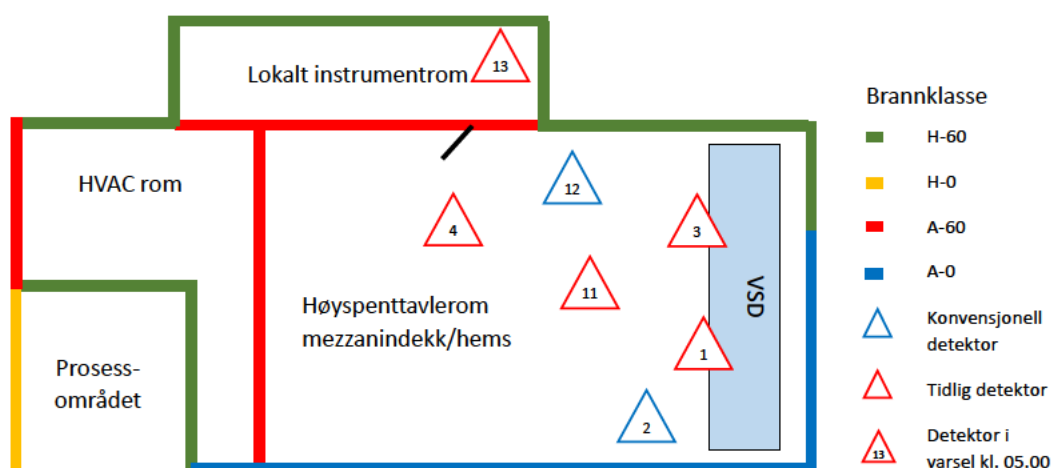
Figur 19 Skisse over røykdetektorer på mezzanindekk i høyspenningsrom og LIR rom og rekkefølgen de ulike detektorene gikk i varsel/alarm.

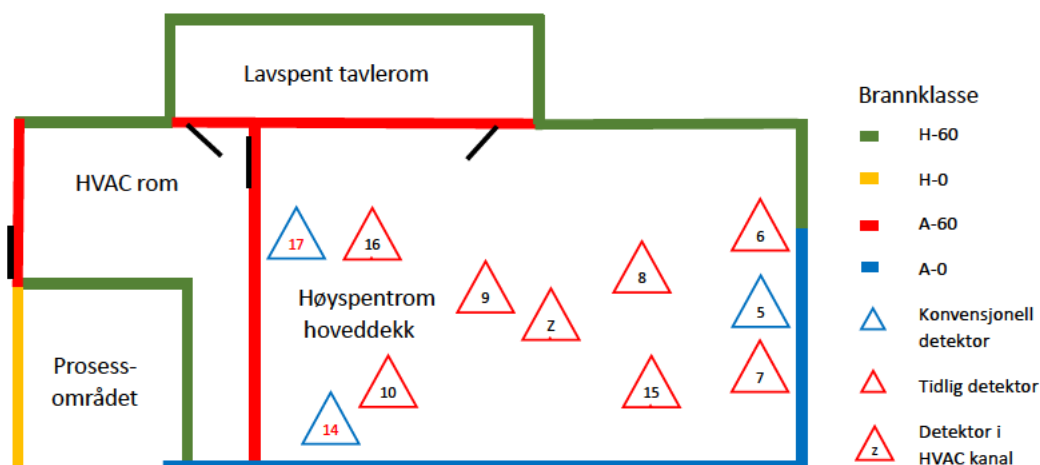
Figur 20 Skisse over røykdetektorer på hoveddekk i høyspenningsrom og LER rom og rekkefølgen de ulike detektorene gikk i varsel/alarm.

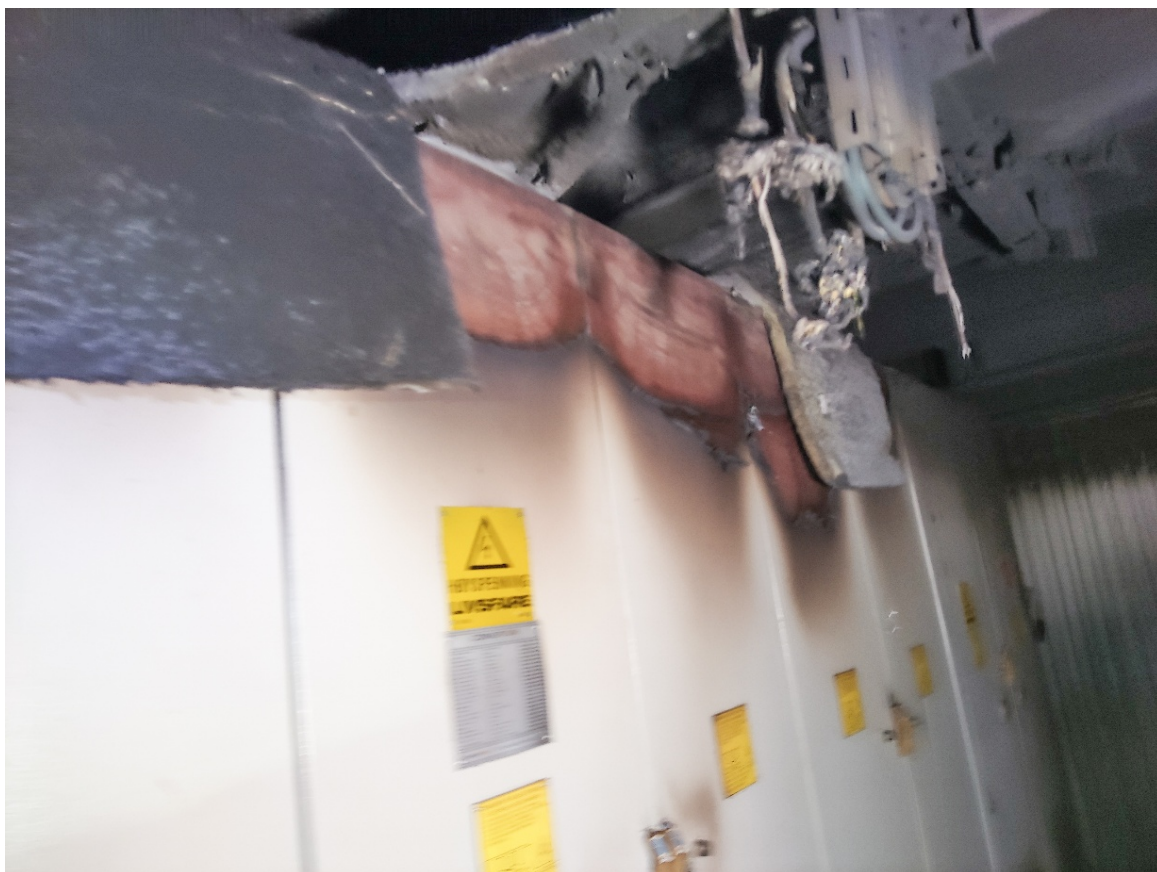
De materielle skadene som følge av brannen var en totalskadet VSD, røyk- og sotskader i resten av høyspenningsrommet, samt noe røyk- og sotskader i nærliggende rom. I tillegg var termisk isolasjon i himling over VSD ødelagt og ut fra skadene ser det ut som det har vært fyr i himlingen rett over VSD. Enkelte lysarmaturer og røykdetektorer over VSD var også falt ned som følge av brannen. Utvendig er de synlige skadene etter brannen begrenset til varmepåvirket struktur i taket på høyspenningsrommet over VSD.

Figur 24 Termisk isolasjon i himling over VSD (1 av 3) (Kilde: Havtil)

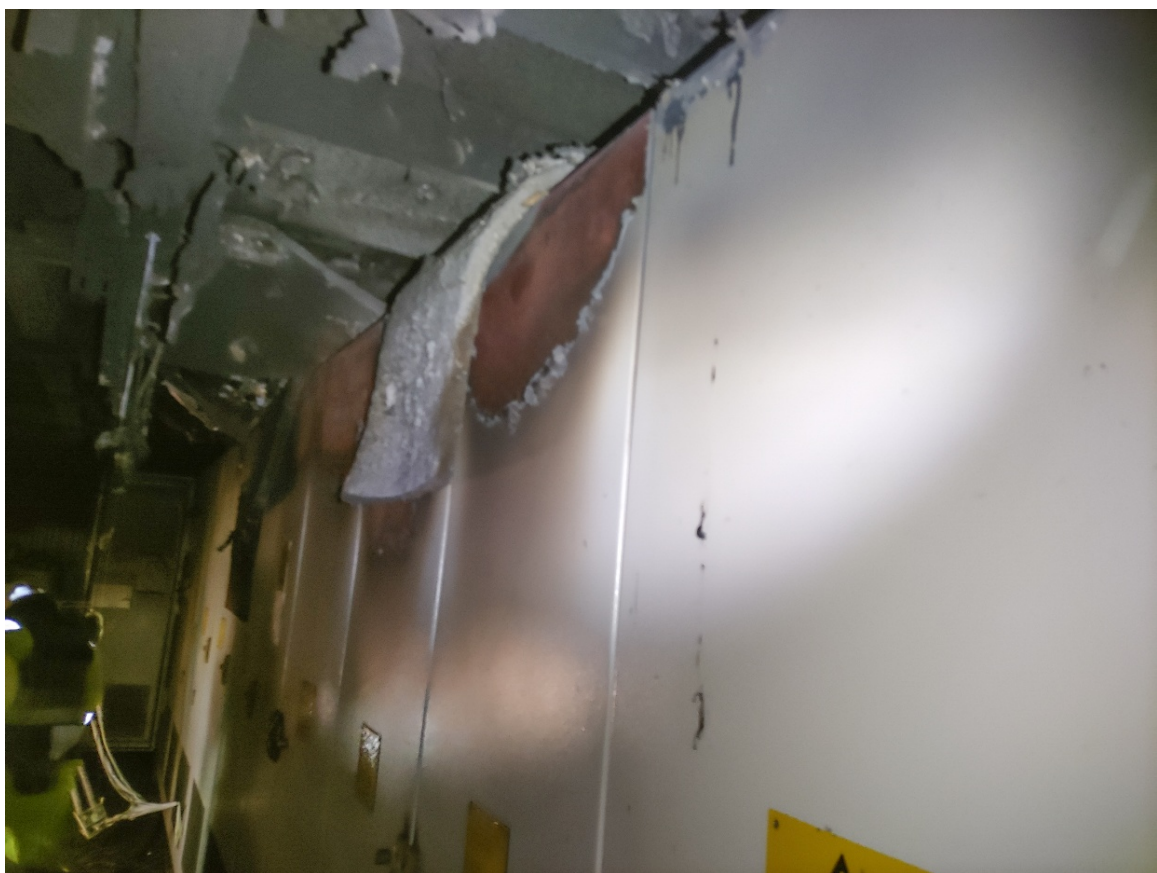
Figur 25 Termisk isolasjon i himling over VSD (2 av 3) (Kilde: Havtil)

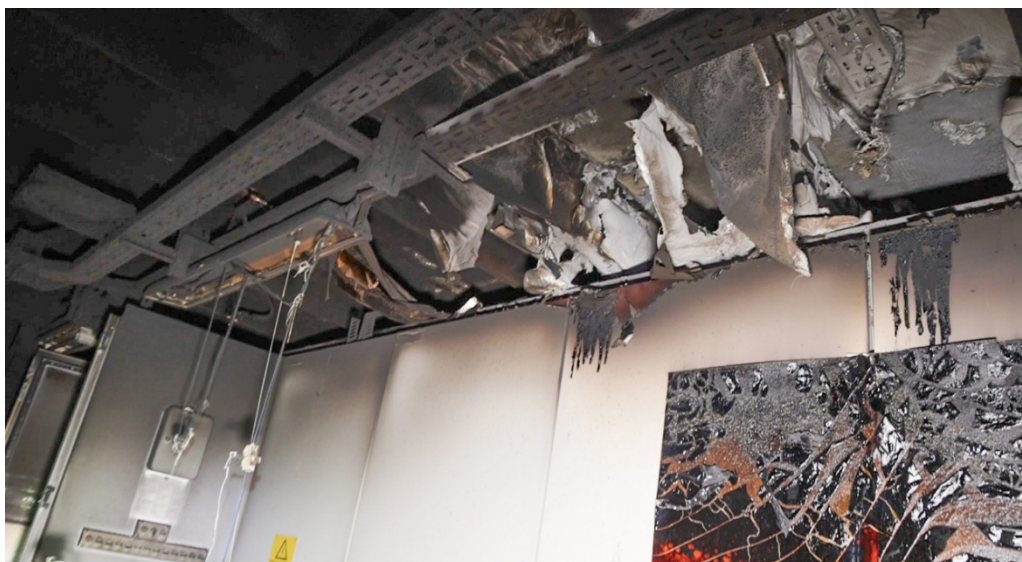
Figur 26 Termisk isolasjon i himling over VSD (3 av 3) (Kilde: Politiet)

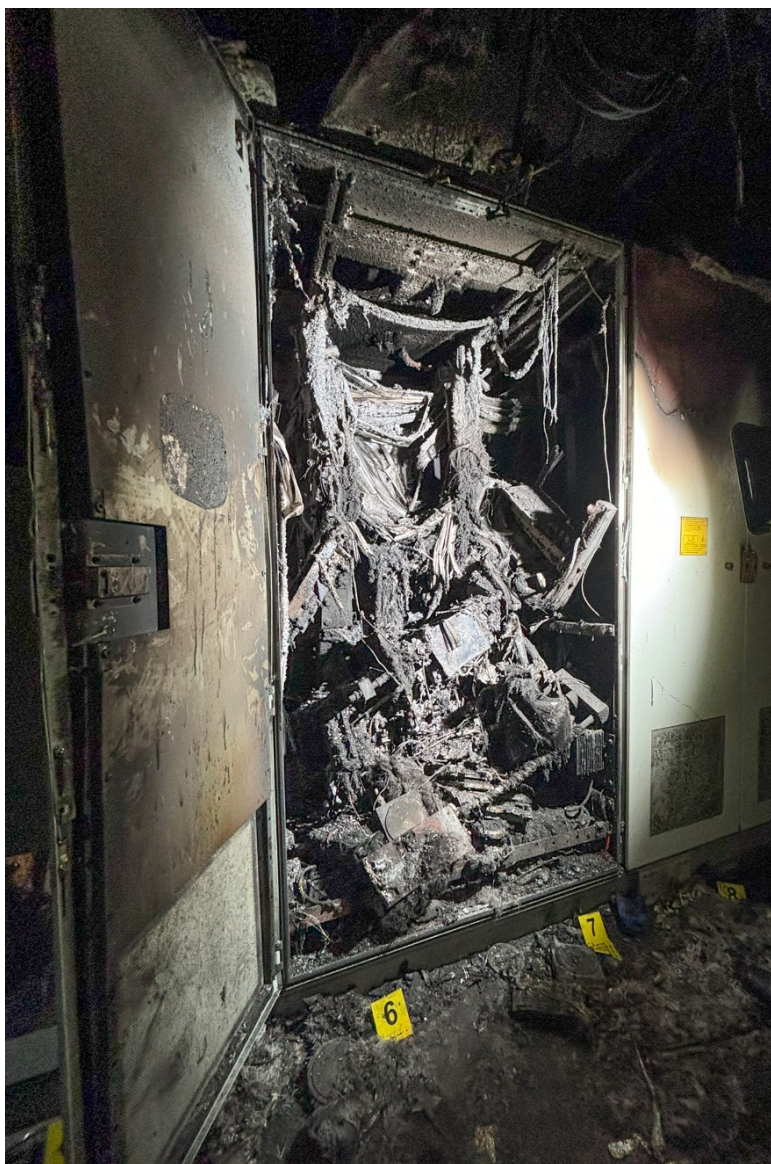
Figur 27 Brannskader vekselretterdel av VSD (Kilde: Politiet)

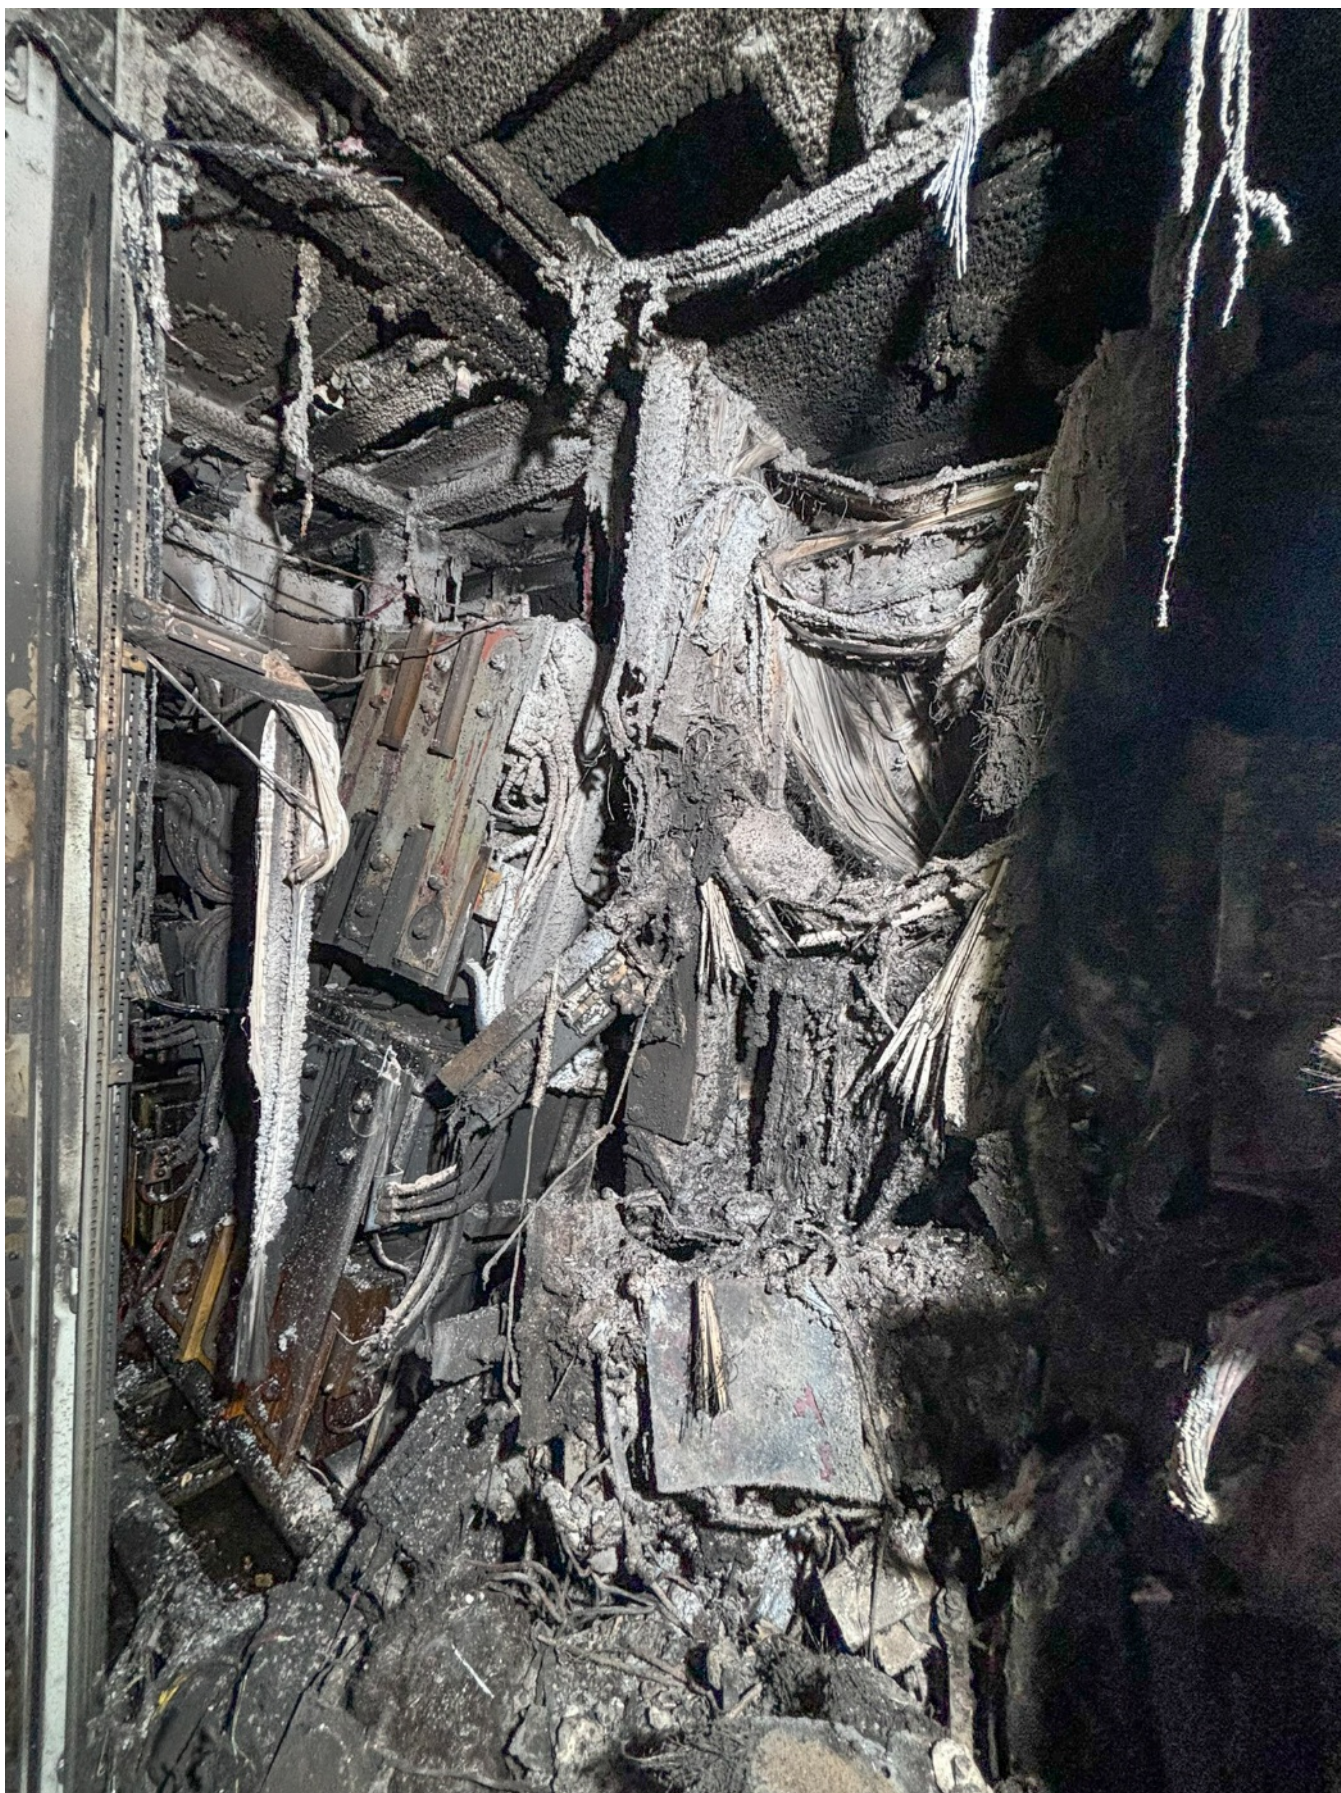
Figur 28 Brannskader VSD sett fra dør nr. 6 og mot DC-link (Kilde: Politiet)

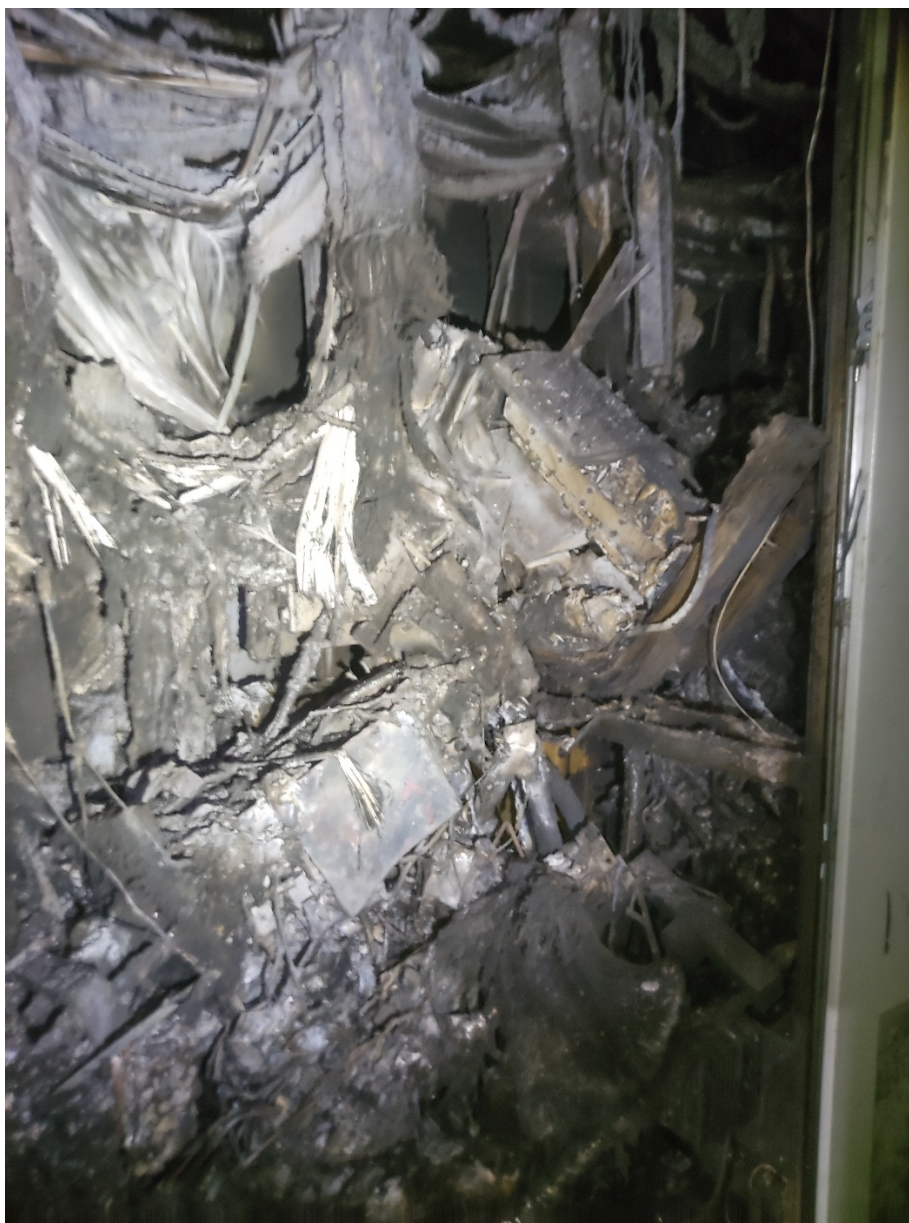
*Figur 29 Brannskader VSD sett fra dør nr. 7 og mot utgangsfiler (Kilde: Politiet)*
