# Erfaringsdeling og læring fra tidligere hendelser

# Erfaringsdeling fra et utvalg av hendelser

- **Statfjord A, 16.10.2016, brann i utstyrsskafte**
- **West Phoenix, 5.11.2018, brann i slamlaboratoriet**
- **Sleipner T, 13.9.2023, elektrohendelse med strømstøt**
- **Mongstad, 15.2.2024, kortslutning og brann i 22kV tavle**
- **Sleipner B, 22.10.2024, brann i VSD i høyspenningsrom**

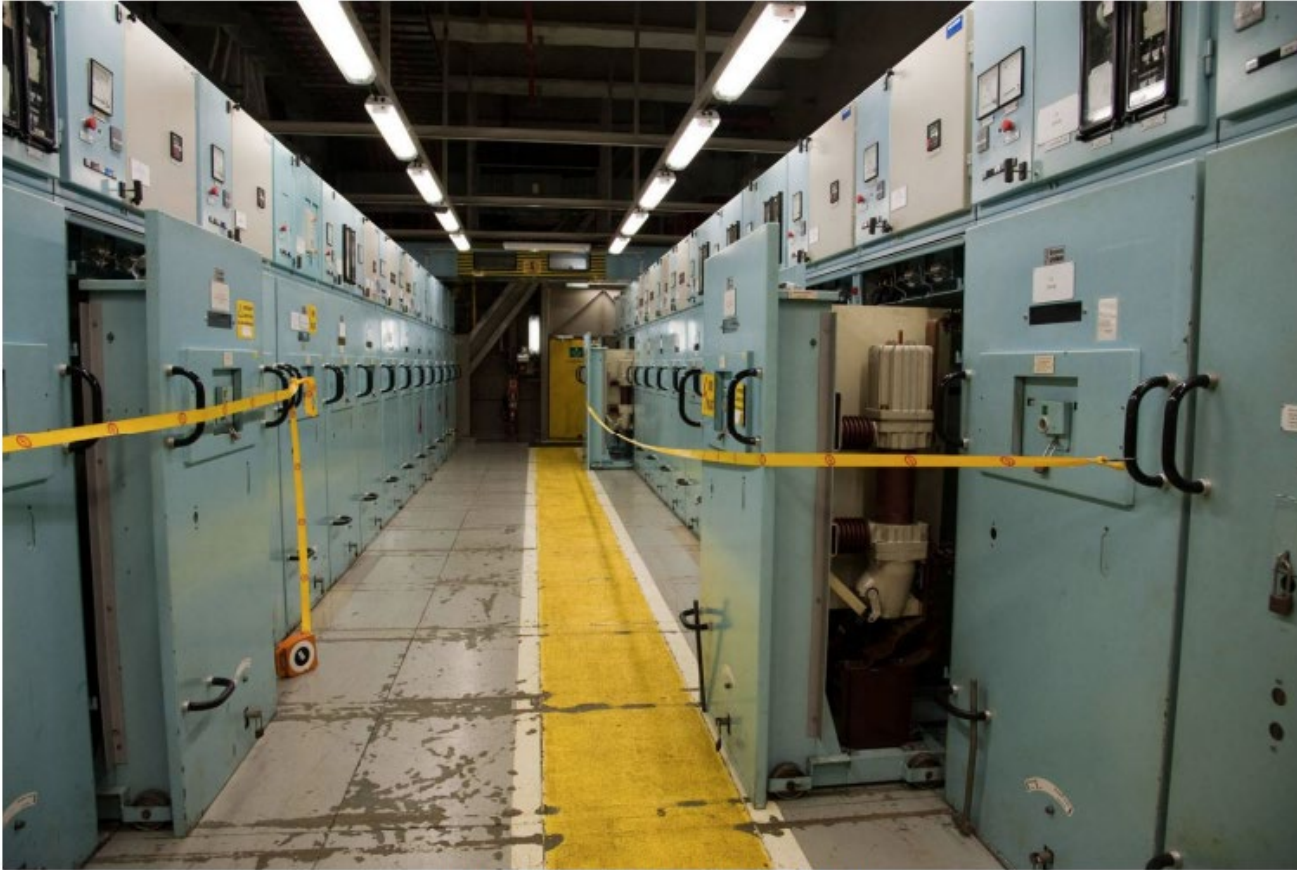
Bilde 1 - Bryterskuffer i tavlerom KC0001

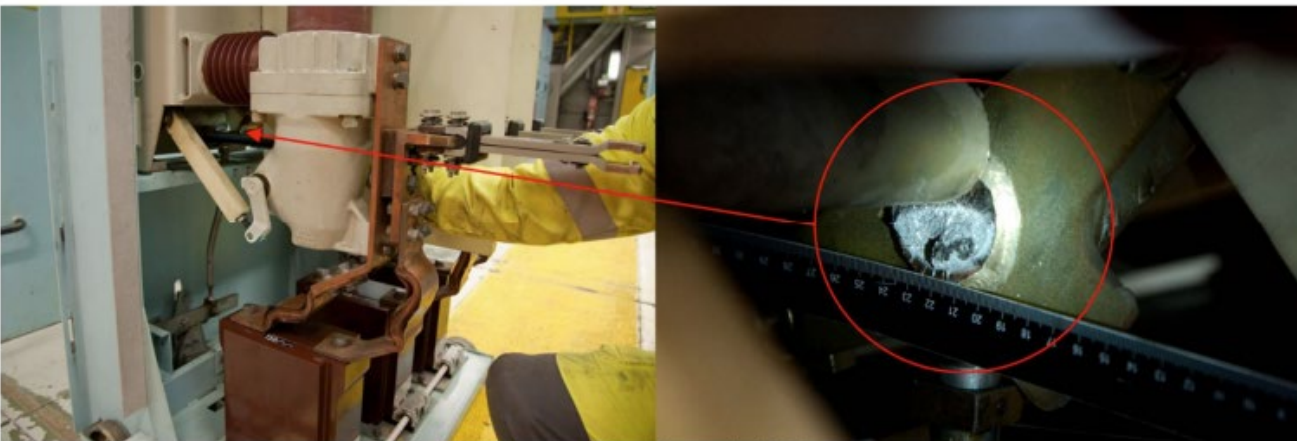
Hendelsen skjedde under lossing av olje fra lagercellene på Statfjord A til lasteskip. Et utmattingsbrudd i en aksling i effektbryteren som skulle bryte strømmen til motoren til en av lastepumpene, medførte at pumpen fortsatte å gå.

Undersøkelse av bryterskuffen til lastepumpe D viste brudd i aksling som opererer inn- /utkobling av de tre strømfasene inn til lastepumpen.

- Det ble identifisert at fase L1 var korrekt utkoblet.
- Fase L2 var i en midtstilling slik at det oppsto en lysbue i bryterkammeret.
- Fase L3 var fortsatt innkoblet.

Bilde 2 - Akslingsbruddet i bryterskuff til lastepumpe D

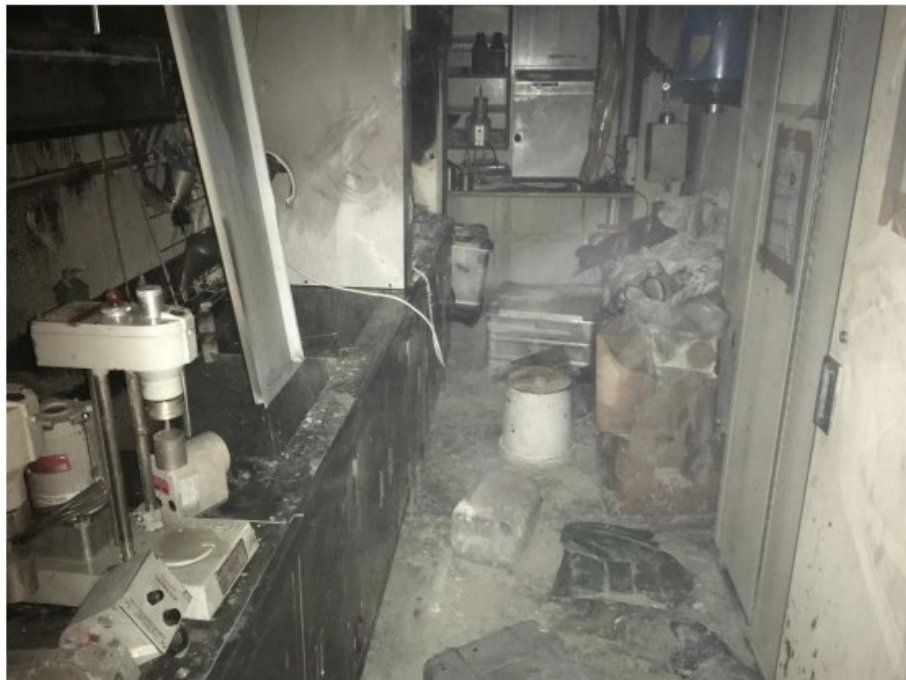
Figur 4 Oversiktsbilde i slamlaboratoriet etter brannen (fra Seadrill)

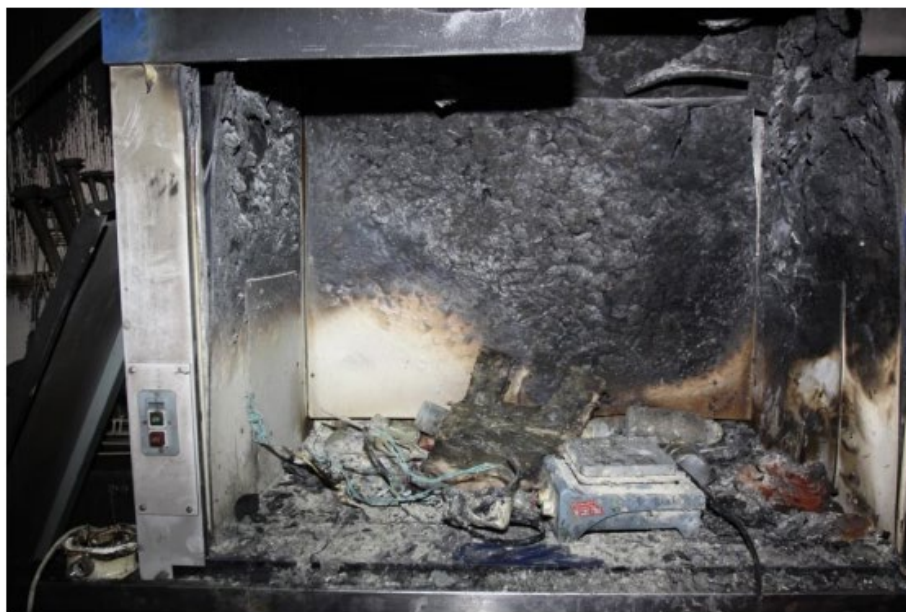
Figur 5 Avtrekkskabinett i slamlaboratoriet (fra politiet)

Skjøteledning med grenuttak ble benyttet til strømforsyning av en retorte inne i et avtrekkskabinett i slamlaboratoriet. Etter undersøkelser hos Kripas, ble det funnet spor etter en serielysbue på skjøteledningen som med stor sannsynlighet var brannårsaken.

Lysbuen har etter all sannsynlighet oppstått som følge av isolasjonssvikt ved en mekanisk skade.

Skjøteledningen som ble benyttet var 3m lang og hadde et ledertverrsnitt på  $1,0 \text{ mm}^2$ . Normkravet er minimum  $1,5 \text{ mm}^2 \text{ Cu}$  for slik skjøteledning.

En bakenforliggende årsak er mangelfullt design av avtrekkskabinettet. Det var ikke eget strømuttak inne i kabinettet, derfor ble bruk av skjøteledning nødvendig. I tillegg var det brukt brennbare plater på veggene i kabinettet. Det fremgikk av tegning for kabinettet at det skulle vært benyttet rustfritt stål som veggplater. Oppbevaring av brennbar kjemikalie i kabinettet og brennbare materialer i rommet kan ha bidratt til omfanget av brannen.

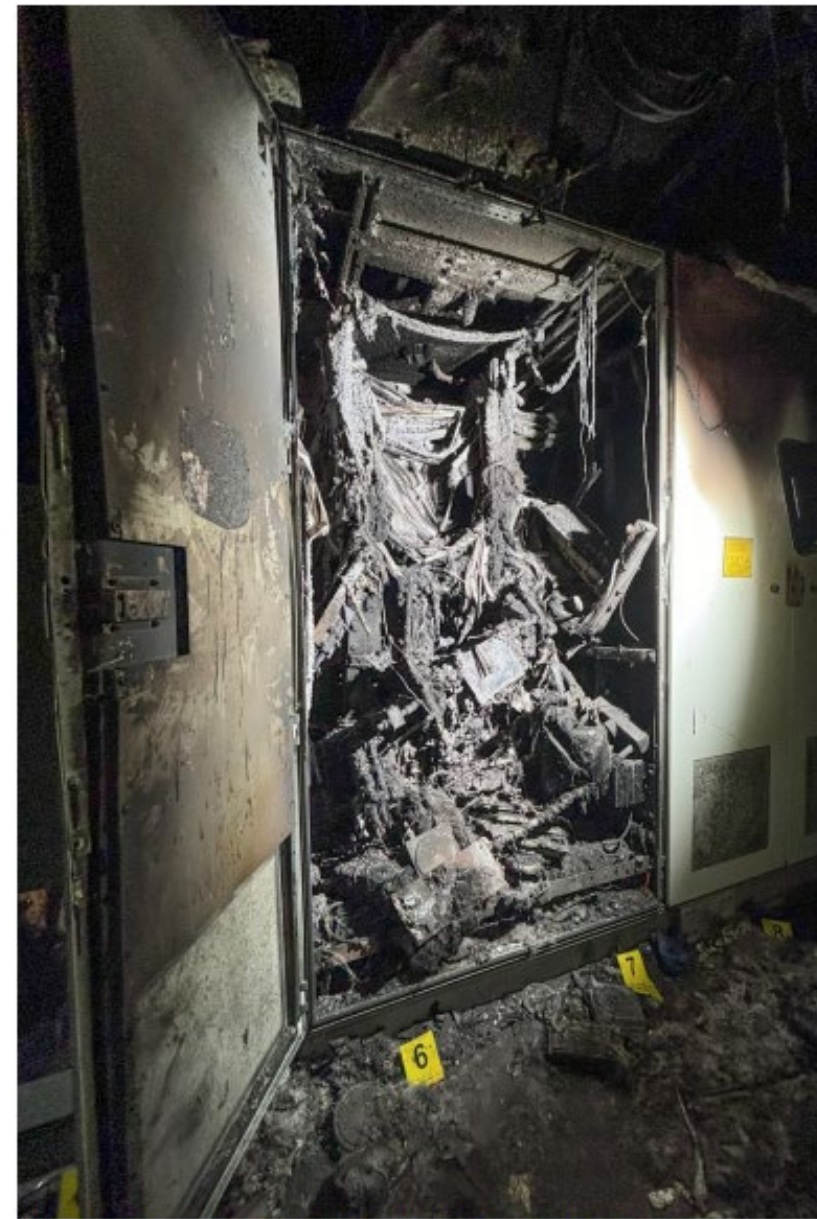
Utbrent vekselretterdel av VSD og også store skader på innretningen etter bruk av FIFI for nedkjøling av området. Langvarig nedstenging av produksjonen på SLB.

Sannsynlig at brannen har startet i kondensatorer i vekselretterdelen av VSD.

Figur 27 Brannskader vekselretterdel av VSD (Kilde: Politiet)
