Granskingsrapport

Rapport	
Rapporttittel Gransking av utilsiktet frakopling av gangbro på Floatel Endurance 29.2.2020	Aktivitetsnummer 420002008

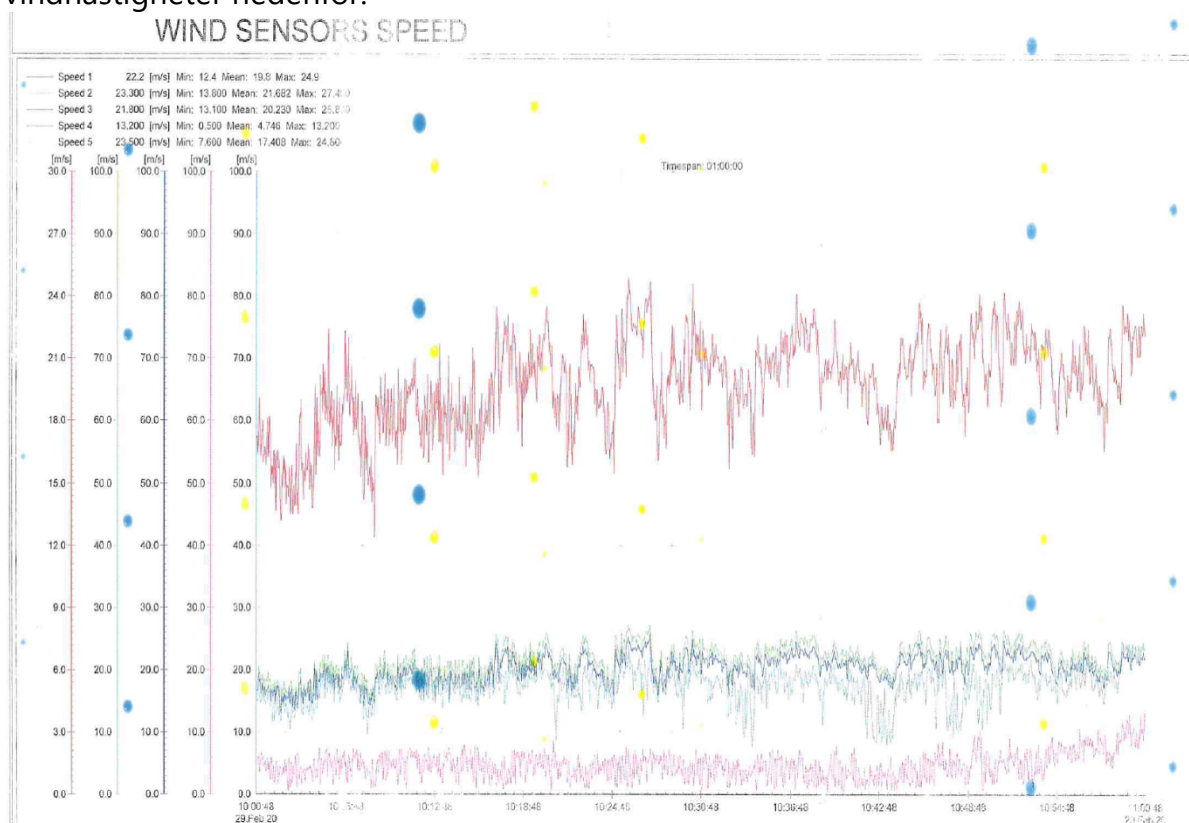
Værobservasjoner gjort mellom klokken 10.00 og hendelsen 10.45 viste i hovedsak vindstyrke i intervallet 19-22 m/s fra retning øst-sørøst, jf. Figur 2. Registrerte vindhastigheter nedenfor.

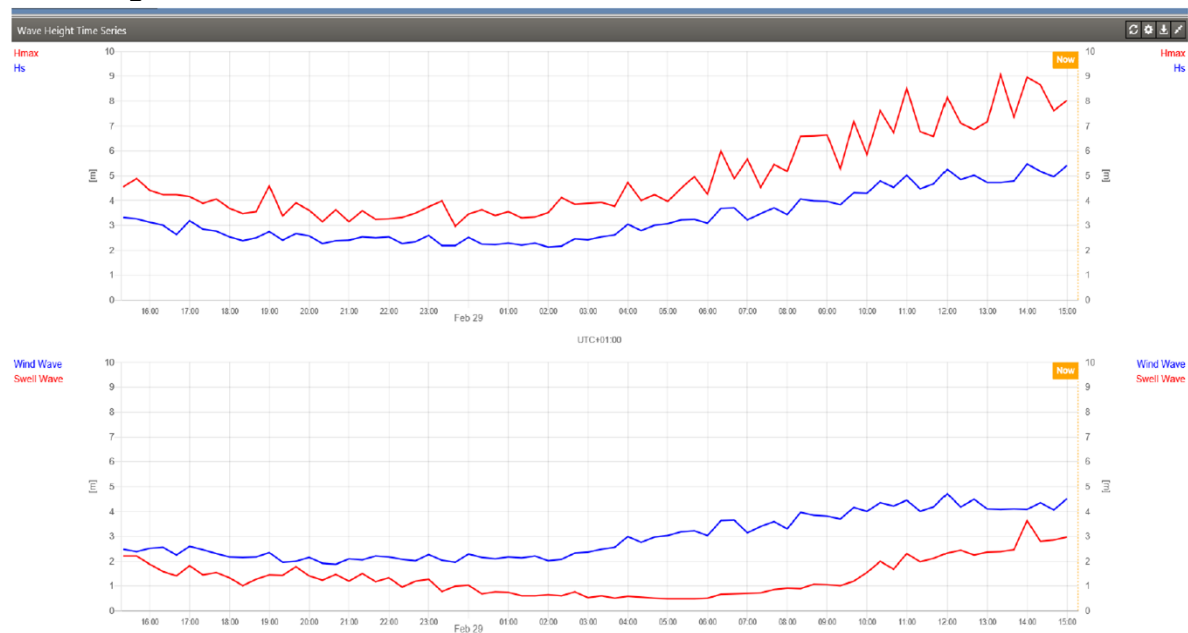
Figur 3. Observert bølgehøyde

Observasjoner fra værbøye på Martin Linge-feltet viste jevnt økende signifikant bølgehøyde gjennom natten og formiddagen den 29. februar, jf. Figur 2. Registrerte vindhastigheter.

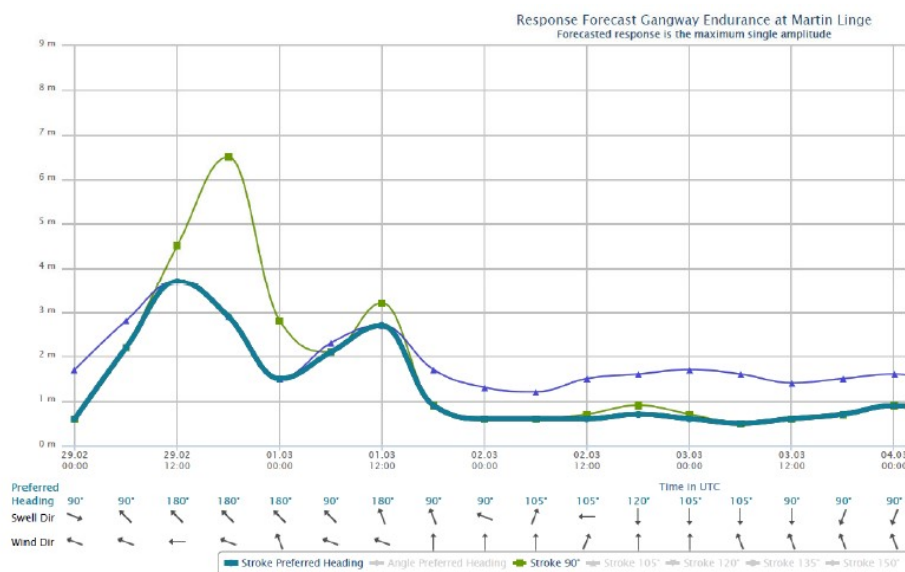
Værvarsel for 29. februar meldte at vindstyrke og bølgehøyde ville fortsette å øke utover dagen. Estimert gangbrobevegelse viste også en forventet økning om formiddagen, jf. henholdsvis Figur 4. Værvarsel gyldig fra 05.00 UTC 29.2.2020 og Figur 5. Estimert gangbrobevegelse for værvarsel og estimert gangbrobevegelse.

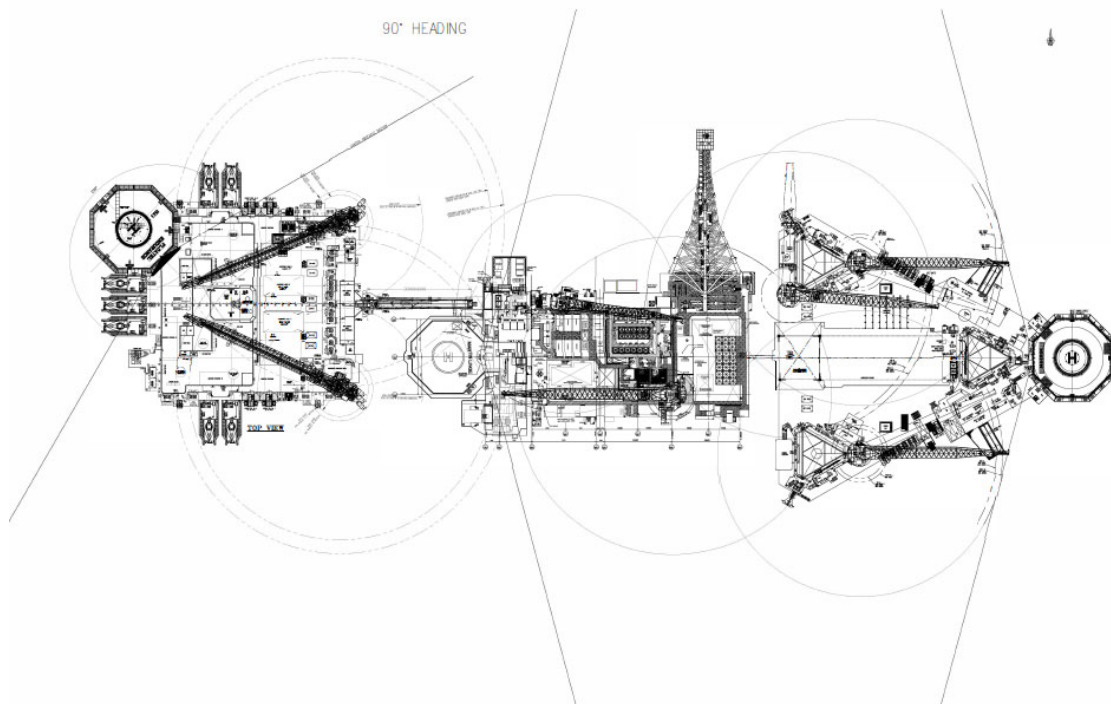
Figur 6. FED med 90 grader heading

Den 29. februar 2020 var FED koblet til MLA med gangbro. Været var ved å ta seg opp, og da værprognosene for dagen ble diskutert på morgenmøtet klokken 07.30 ble det bestemt å forandre heading fra 090 grader til 170 grader (basert på estimert gangbrobevegelse). Endringene i headingen medførte en del praktisk tilrettelegging av gangvei området fra tilkomstteknikklaget (TT-laget). Dette ble gjennomført i perioden fra 08.00 til 08.33.

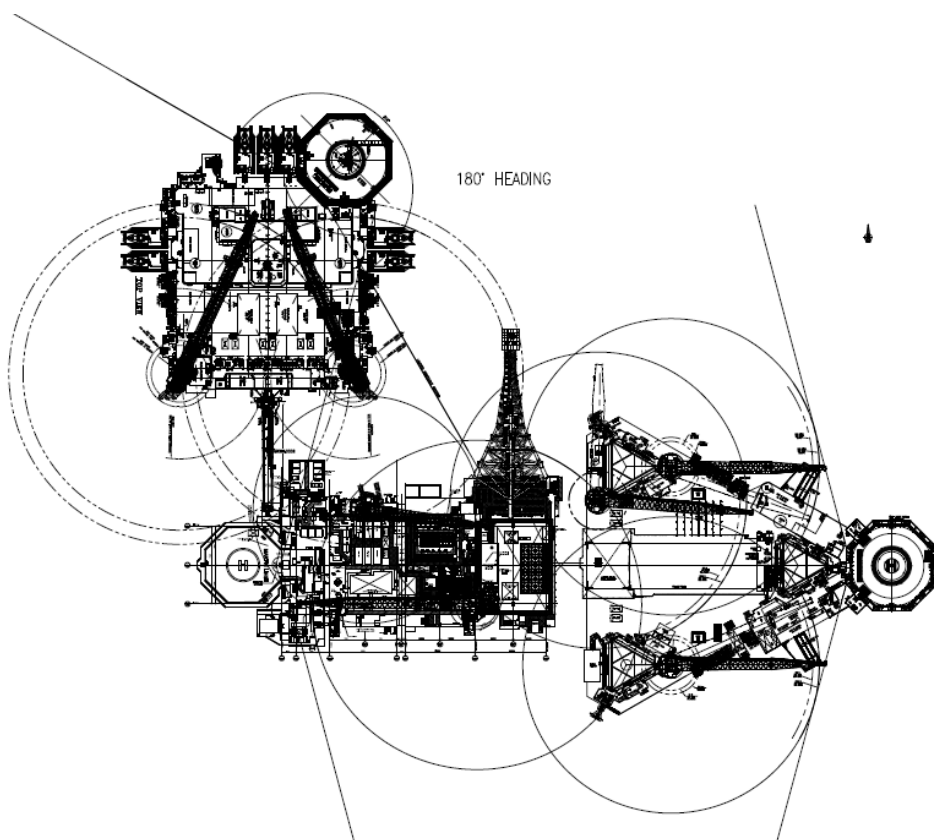
Figur 7. FED med 180 grader heading

Gangbro ble svinget bort fra MLA da det var en bekymring for at gangbroen kunne komme borti MLA og medføre skader på grunn av headingen på 170 grader (jf. Figur 7. FED med 180 grader heading). Det ble ingen materielle skader på MLA eller gangbroen.

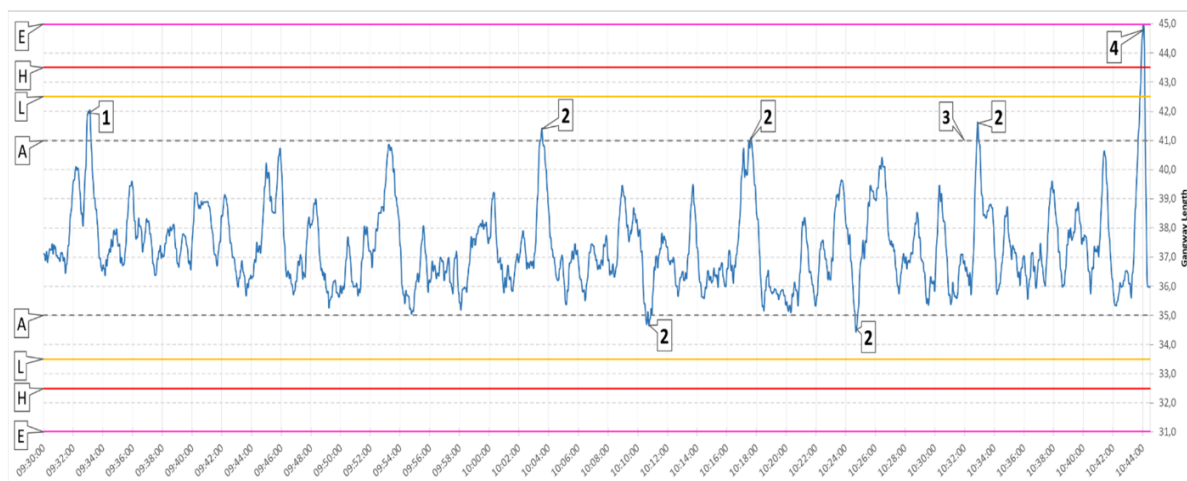
Figur 8. Oversikt over gangbroutslag

“Advisory Limit”-terskelverdier for gangbrobevegelse, som beskrevet i LSOG, ble registrert 6 ganger i tidsrommet 09:30 til 10:30 før nødløft hendelsen (jf. Figur 8. Oversikt over gangbroutslog):

1. Terskelverdi for “Advisory limit” overskredet. Det kalles inn til “Advisory meeting”.
2. Terskelverdi for “Advisory limit” overskredet.
3. Beslutning om å kalle personell tilbake til FED
4. Nødløft

I tiden forut for hendelsen var det observert seks overskridelser av tre meters-grensen for utslag, hvor operasjonstilstanden ble endret fra "normal" til "advisory", i løpet av en time, jf. Figur 8. Oversikt over gangbroutslag. Ingen verdier lå over terskelverdien for gul tilstand hvor operasjonen skulle planlegges avbrutt.

Dersom man sammenligner utslag fra nullpunktet for hendelsen med foregående overskridelser av terskelverdier for "advisory condition", er det nærliggende å konkludere at hendelsen var ekstraordinær, med et utslag på 7 m i forhold til 3 – 4 m. Gjør man en sammenligning av total slaglengde (total bevegelse fra en ytterposisjon til påfølgende ytterposisjon) for hendelsen, med foregående overskridelser av terskelverdier for "advisory condition", fremstår ikke aktiveringen av nødløft like

ekstraordinær. Total slaglengde for nødløft var ca. 9,5 m, mens flere av de forutgående overskridelser av angitt terskelverdi hadde totale slaglengder på ca. 6 m.

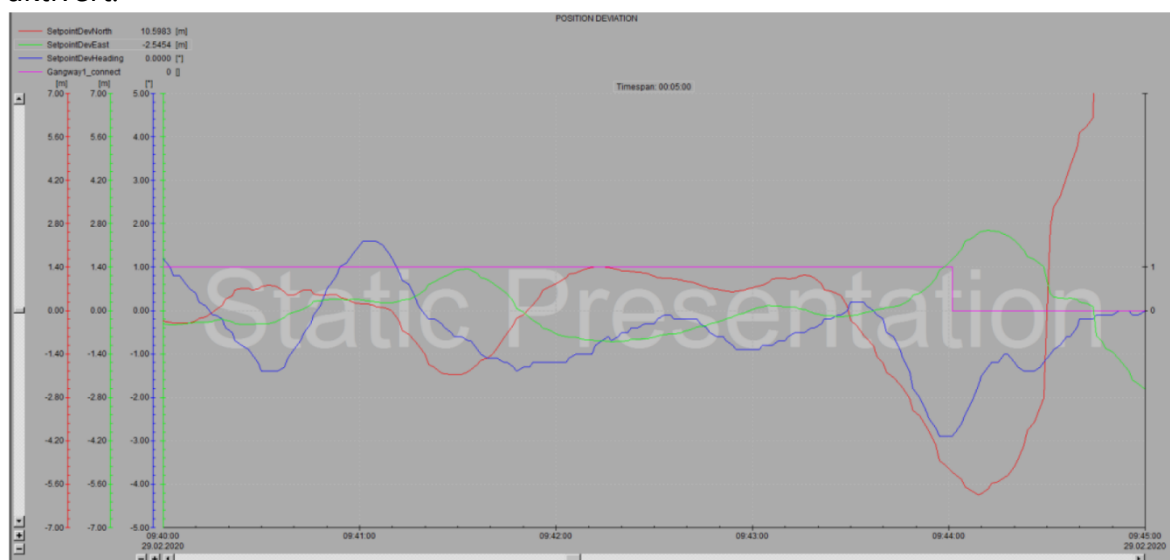
Av Figur 9. Posisjon og heading for Floatel Endurance under nødløft (fra Kongsberg Maritime rapport: Investigation report – Floatel Endurance - Emergency Lift 29 February 2020) ser det ut som FED ble utsatt for en høy last av kort varighet (impulslast), som gav innretningen en tilnærmet konstant hastighet i nordlig retning på ca. 0,15 m/s, og en tiltagende hastighet i vestlig retning. Responen fra DP-systemet bremsset ikke opp bevegelsen før etter at nødløft av gangbro hadde blitt aktivert.
