Granskingsrapport

Rapport	
Rapporttittel Gransking av hendelse med personskade og gasslekkasje under demontering av blindflens på Statfjord B den 22.04.2023.	Aktivitetsnummer 001037074
Gradering	
<input checked="" type="checkbox"/> Offentlig	<input type="checkbox"/> Unntatt offentlighet
Involverte	
Lag T-1	Godkjent av / dato Kjell Marius Auflem e.f. tilsynsleder / 15.3.2024
Deltakere i granskingssaruppen [Redacted]	Granskingssleder [Redacted]

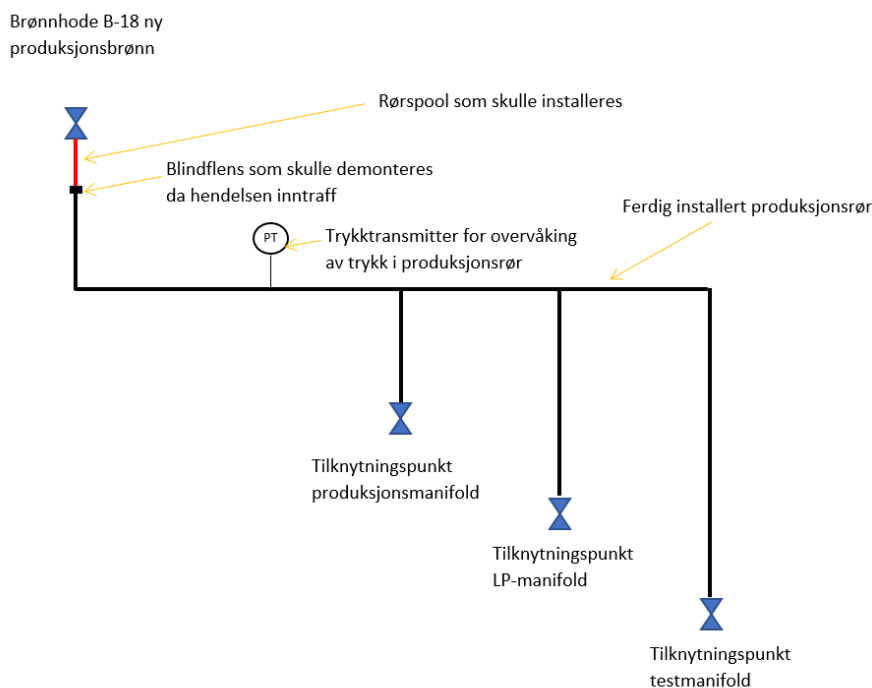
Figur 5 Installasjonsomfang relatert til ny produksjonslinje fra nytt B-18 brønnhode/juletre til manifoldene. Skissen viser blindflens som skulle demonteres og rørspool som skulle monteres hendelsesdagen.

Trykktransmitter (PT 11809) for overvåking av trykk i produksjonsrøret var ikke operativ på hendestidspunktet. Trykktransmitter ble stengt av den 18.03.2023 i forkant av lekkasjetest av ny produksjonslinje. Trykktransmitteren ble testet mot kontrollrom og ferdigstilt den 09.04.2023.

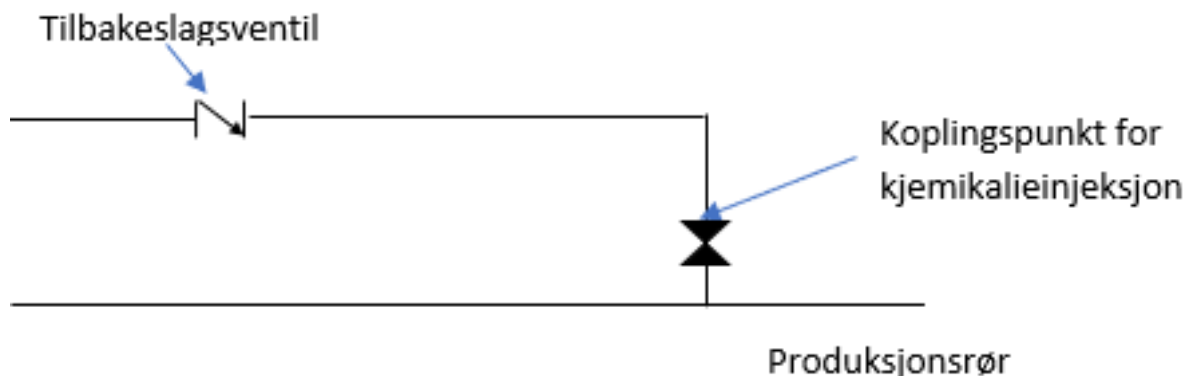
På SFB har en ulike designløsninger på linjer for kjemikalieinjeksjon. Gamle brønner (som ikke har blitt modifisert) har en løsning der linjen ikke har tilbakeslagsventil mellom koplingspunktet og produksjonsrøret (se eksempel på illustrasjon av teknisk løsning i Figur 6).

Figur 6 "Gammel" type ventil for kjemikalieinjeksjon, der tilbakeslagsventil er installert oppstrøms punkt for tilsetning av kjemikaler.

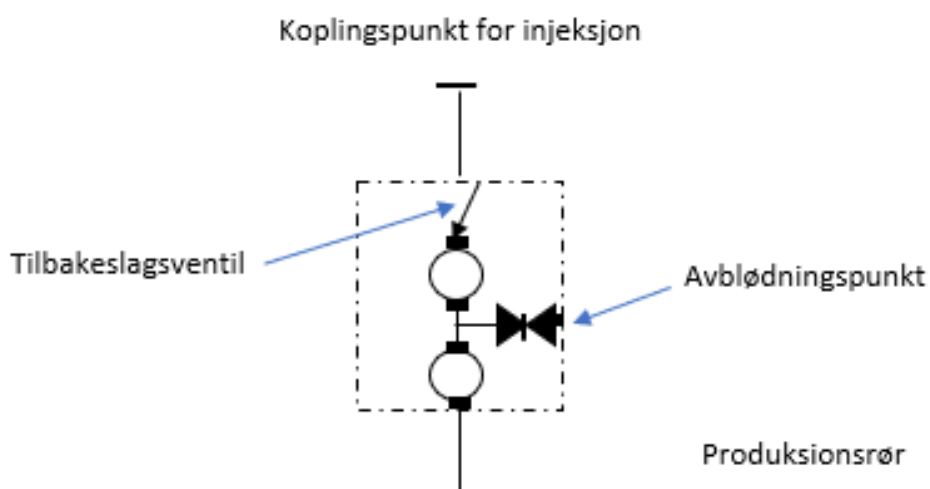
Figur 7 Skissen viser "ny" type DB&B ventil, der tilbakeslagsventil er innbygd i ventilluset. Injeksjon skjer via rørstuss. Tilbakeslagsventilen sikrer at en ikke får tilbakestrømning av gass eller væske fra produksjonsrøret.

I dette modifikasjonsprosjektet ble det installert "ny" type DB&B ventil med innebygd tilbakeslagsventil.

På Statfjord B er det installert ulike tekniske arrangement på linjer der en skal tilsette kjemikalier (f.eks. korrosjonsinhibitor eller scaleinhibitor). Gamle brønner (som ikke har blitt modifisert) har en løsning der linjen ikke har tilbakeslagsventil nedstrøms koplingspunktet for injeksjon. Nye brønner (der en bytter ut eldre produksjonsrør av karbonstål med korrosjonsbestandige rør) installeres med «ny» type DB&B ventil. Ny type DB&B-ventil har innebygd tilbakeslagsventil som er nedstrøms koplingspunktet. Denne tilbakeslagsventilen medfører at en ikke kan sjekke for trykkløst system via koplingspunktet, men sjekk av trykkløst system kan fortsatt gjøres via bleed på DB&B ventilen. Tekniske arrangement (med eller uten tilbakeslagsventil) på linjer der en skal tilsette kjemikalier er vist på P&ID'er. Endringen var ukjent for flere av personene vi intervjuet under granskingen.

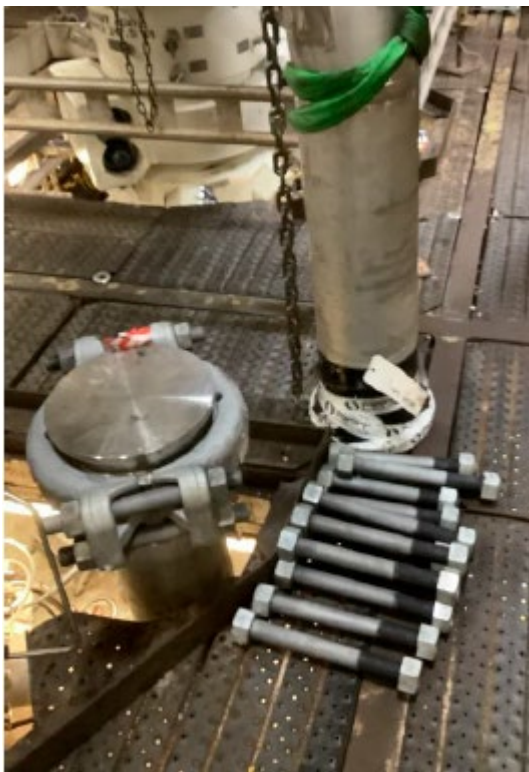
Arbeidsoperasjonen som skulle gjennomføres hendelsesdagen var å montere en ny rørsPOOL (hook-up spool), for å kople det nye produksjonsrøret til brønn B-18. I forkant av montering av ny rørsPOOL, skulle blindflens på det nye produksjonsrøret demonteres. Arbeidslaget bestod av to personer (Person1 og Person2), som begge var mekanikere ansatt i Moreld Apply. Det ble utført en gjennomgang mellom formann Moreld Apply (AT-søker) og utførende angående jobben. I tillegg ble det gjennomført A-standard for jobben av de to utførende mekanikerne. A-standardene omfattet kun det arbeidet mekanikerne skulle utføre. Verktøy som skulle brukes for gjennomføring av arbeidet var blant annet luftdrevet muttertrekker og Hytorc hydraulisk momenttrekker.

Figur 9 Bilde fra området der hendelsen inntraff. Bildet er tatt før arbeidet med fjerning av blindflens startet opp hendelsesdagen. (kilde: Equinor)

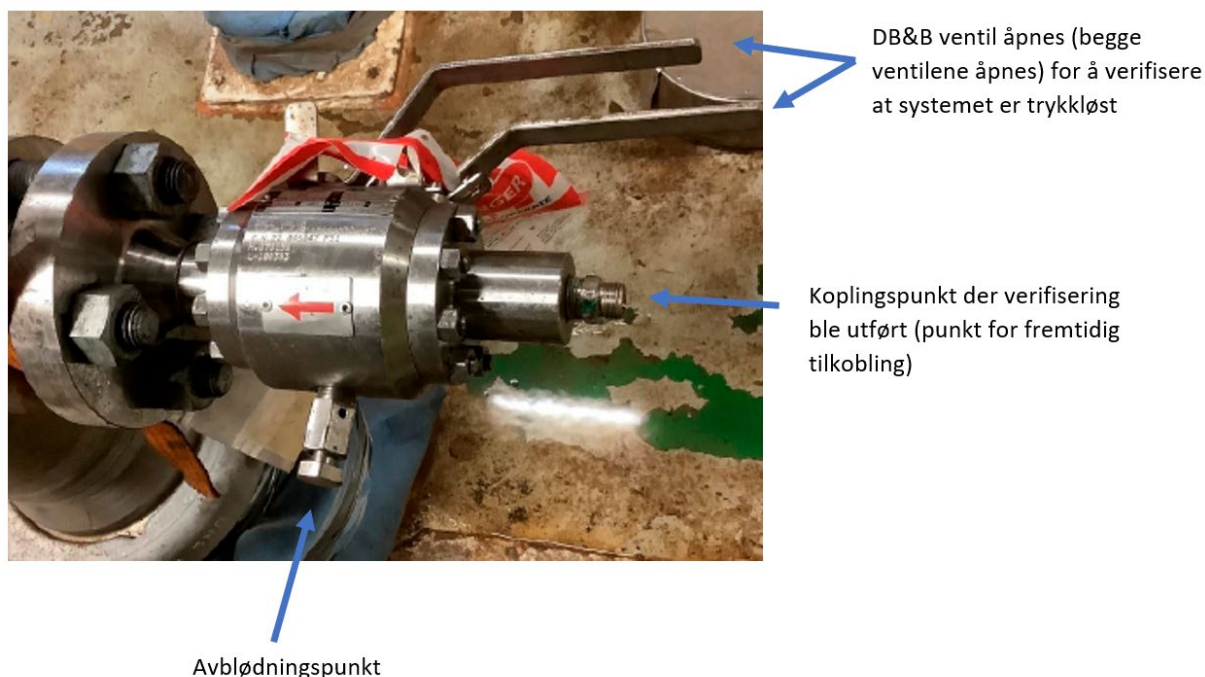
Da fønejobben var ferdigstilt, startet klareringen av området. Områdetekniker, en områdetekniker under opplæring og utførende personell (Person1 og Person2) verifiserte at systemet var trykkløst før splitting/demontering av blindflens. Dette gjorde de ved å åpne en DB&B-ventil nær splittestedet og sjekket om systemet var trykkløst ved koplingspunktet (punkt for fremtidig tilkopling). De konkluderte med at systemet var trykkløst, da de ikke hørte/kjente trykk i koplingspunktet. Det har vist seg i ettertid at DB&B-ventil hadde en innebygd tilbakeslagsventil. Tilbakeslagsventilen medførte at en ikke fikk strømning ut av koplingspunktet og dermed ingen indikasjon på trykk i systemet, se Figur 7. For verifisering av trykkløst system for denne typen DB&B ventil, må avblødningspunktet (markert i Figur 7 og Figur 10) åpnes. Det ble ikke utført ytterligere verifiseringer om systemet var trykkløst. Isoleringsplan vedlagt arbeidstillatelsen ble ikke åpnet/medbrakt ut i felt for verifisering av isoleringer/avblødningspunkter.

Figur 10 DB&B ventil som ble åpnet for å verifisere at systemet var trykkløst (kilde: Politiet)

Isoleringsplan vedlagt arbeidstillatelsen ble ikke verifisert i felt.

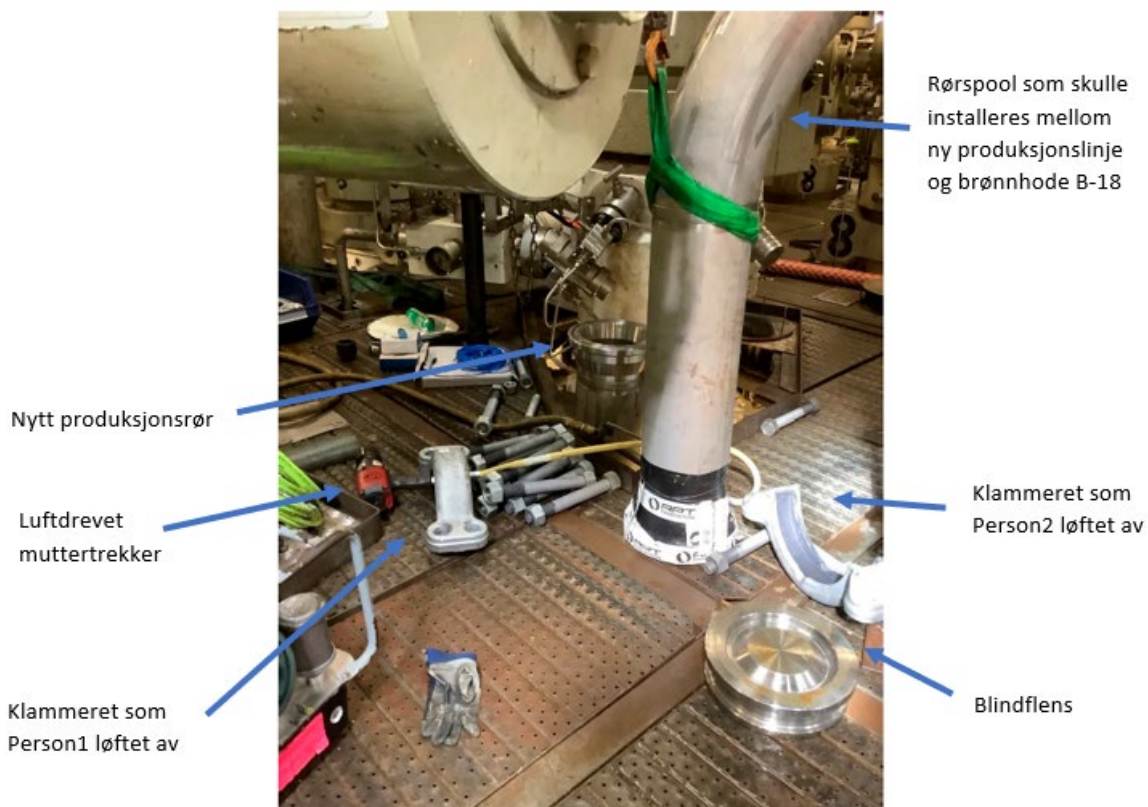
arbeidet med å løsne bolter foretas det sjekk med personlig gassmåler, og en får ingen utslag på gassmåler. Mekanikerne (Person2) løfter vekk den ene klammerskoen. Den andre klammerskoen sitter litt fast. Person1 dunket forsiktig med en bolt på klammerskoen og da løsnet det. Det høres et kraftig smell og det observeres en hvit gassky som kommer ut av røret. Det observeres også at blindflensen (34 kg) løftes ca. 1,5 meter, treffer Person1 på vei ned og triller deretter vekk og blir liggende på dekket.

Figur 12 Bilde som viser arbeidstedet i etterkant av hendelsen (Kilde: Equinor)

Person1 blir skadet og blør fra ansiktet. Sykepleier blir oppropt på radio. Brannvannet i området løses ut automatisk. Person2 følger Person1 ned trappen, og videre til sykepleier. De ankommer hospitalet, der sykepleier er til stede. Skadet person sendes i land med SAR-helikopter klokken 12.13, der det blir bekreftet brudd i nesen og kjeven.

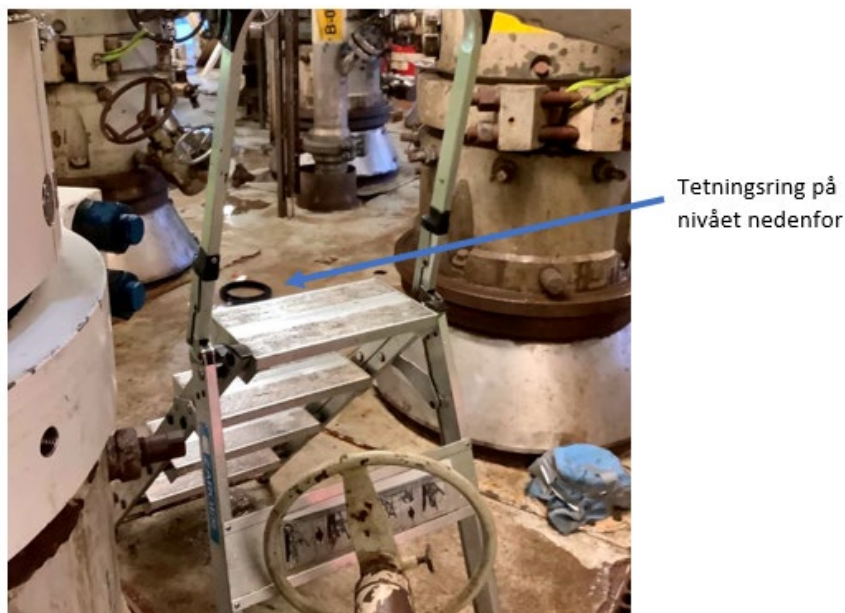
Figur 13 Bildet viser tettingsringen som traff personen på dekket nedenfor området der hendelsen inntraff. (Kilde: Equinor)

Tettingsringen (2,15 kg) treffer en person på dekket under i armen.
