# Granskingsrapport

Rapport	
Rapporttittel Rapport etter gransking av gasslekkasje på Statfjord B 23.5.2022 - Revidert	Aktivitetsnummer 001037065

I forbindelse med oppkjøring etter revisjonsstans på Statfjord B, der Equinor er operatør, oppstod det den 23. mai 2022 gasslekkasje fra to hull i avblødningslinjer i område M10T i øvre nordøstre hjørne av innretningen. Petroleumstilsynet (Ptil) besluttet 24. mai 2022 å granske hendelsen.

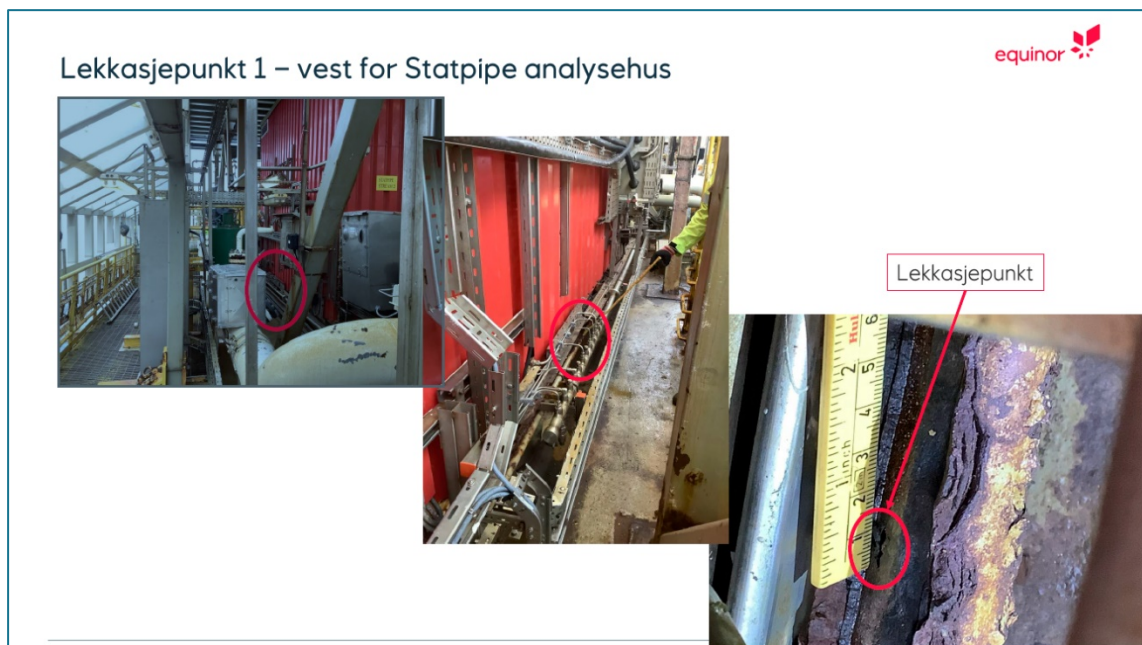
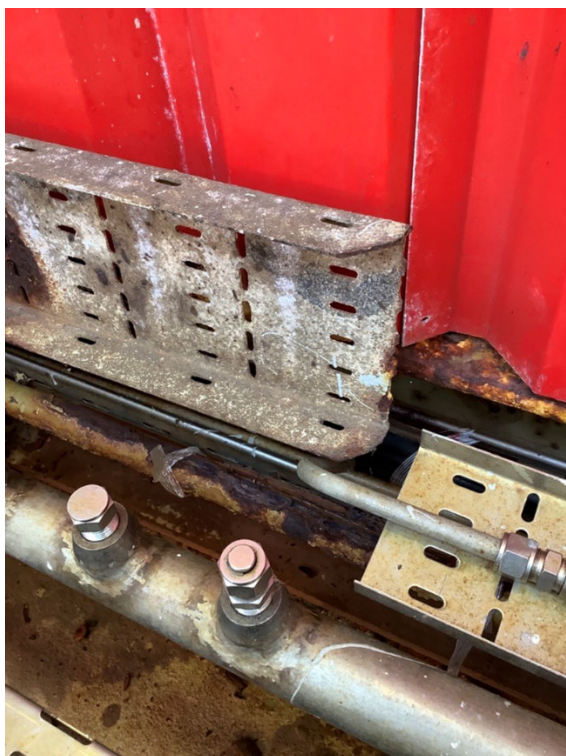
Bilde 2 Lekkasjepunkt 1, Statpipe målestasjon, Statfjord B (Kilde: Equinor)

Bilde 3 Lekkasjepunkt 1, Statpipe målestasjon, Statfjord B (Kilde: Bilde tatt under vår gransking)

Den direkte årsaken til de to hydrokarbonlekkasjene i modulen M10T var kraftig utvendig korrosjon av rør i karbonstål.

Overflatebelegget var brutt ned, og korrosjon hadde fått utvikle seg til å bli alvorlig uten at tekniske eller operasjonelle tiltak var blitt iverksatt. Det er grunn til å anta at det allerede var rustet hull i rørene da de ble trykksatt i forbindelse med oppkjøringen.

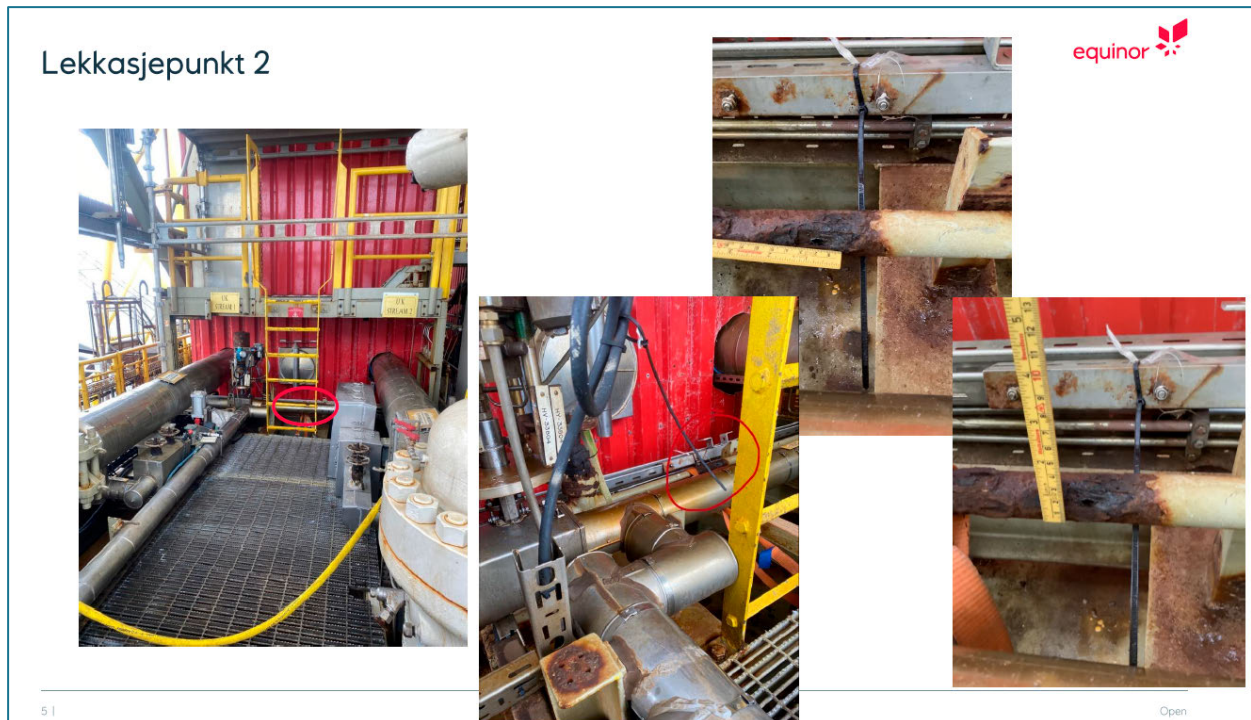
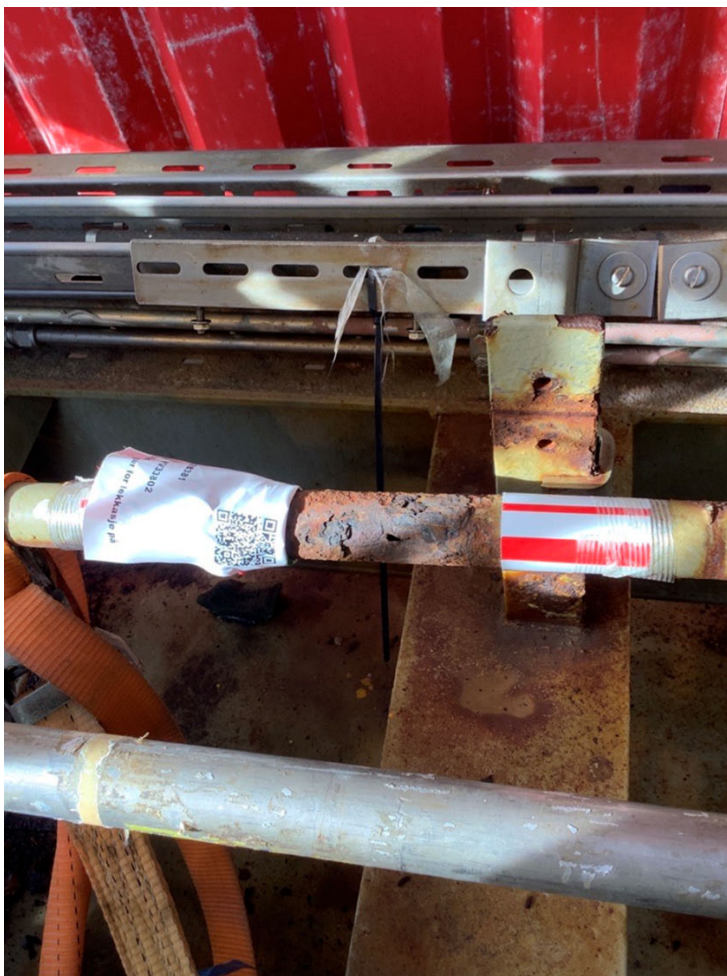
Bilde 4 Lekkasjepunkt 2, UK målestasjon, Statfjord B (Kilde: Equinor)

Bilde 5 Lekkasjepunkt 2, UK målestasjon, Statfjord B (Kilde: Bilde tatt under vår gransking)

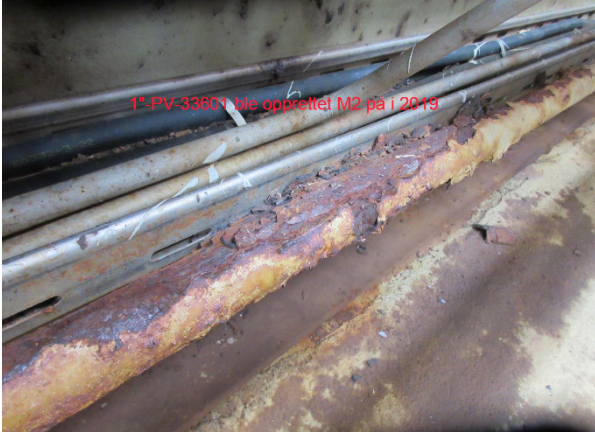
<p>Bilde 6 Vedlegg M3-notifikasjon 46745491 (Kilde: Equinor)</p>

Kommentar fra Ptils granskingsgruppe: I intervjuer kom det frem at dette var en misforståelse og at bildene viser linje 01"-VF-33001-MF3. Dette korrosjonsfunnet ble dermed ikke rapportert.

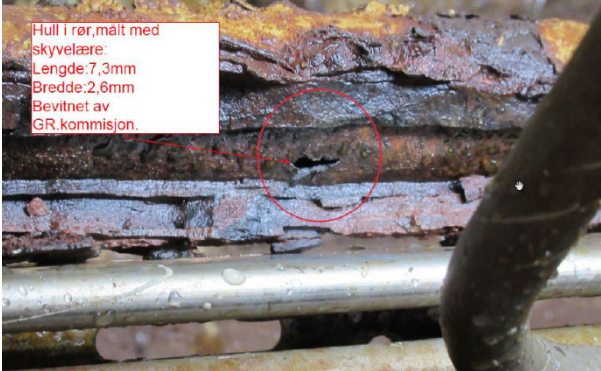
seg tid. Etter møtet ble det gitt fullmakt til SKR om å kjøre opp anlegget.
23.5.2022 kl. 10:33	Fakkeltening	
23.5.2022 kl. 17:09	Start av rekompresortog M11B etter flere mislykkede forsøk	
23.5.2022 kl. 17:27	Fakkelventil (HV33004) på Statpipe-målestasjon ble åpnet.	
24.5.2022	Lekkasjepunkt 1 (01"-VF-33001-MF3)	<p>M2-notifikasjon 47074220</p> <p>Hull målt med skyvelære med følgende mål: Lengde 7,4mm og bredde 2,6mm</p>

<p>Bilde 7 Vedlegg M2-notifikasjon 47074220 (Kilde: Equinor)</p>
24.5.2022	Lekkasjepunkt 2 (01"-VF-33601-MF3)	<p>M2-Notifikasjon 47074214</p> <p>Hull målt med skyvelære med følgende mål: Lengde 6,3mm og bredde 2,0mm</p>

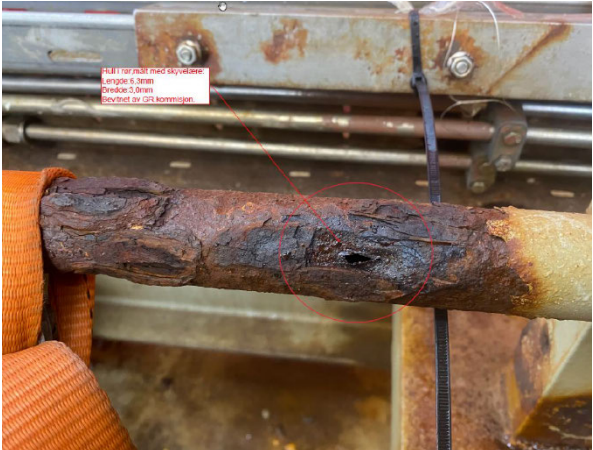
<p>Bilde 8 Vedlegg M2-notifikasjon 47074214 (Kilde: Equinor)</p>

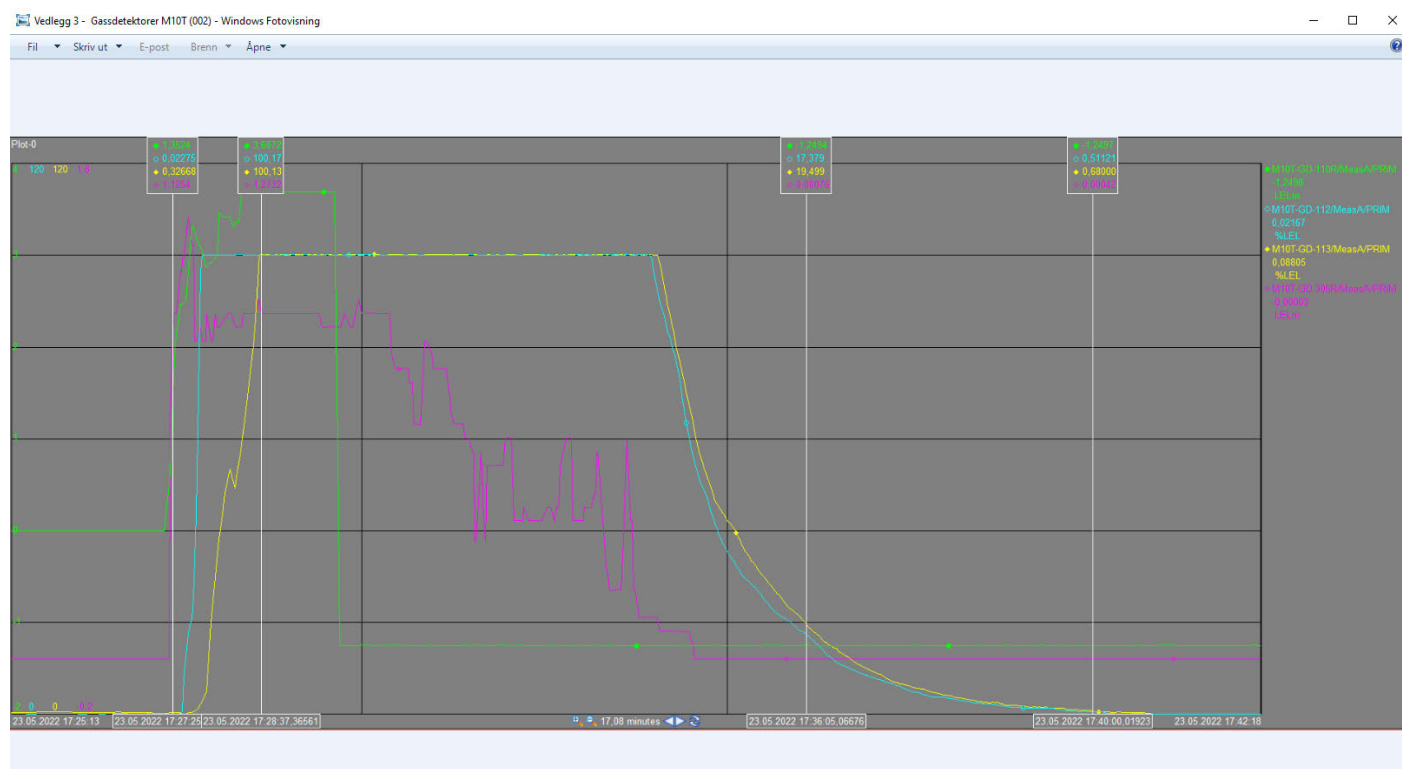
Figur 5 Utslag på gassdetektorer på M10T. (Kilde: Equinor)

- Første markør viser når de to første gassdetektorene kom inn. Dette er linjegassdetektorer og de måler i LEL meter, hvor en er H og to er HH
- Andre markør viser når fire gassdetektorer var inne, hvor to er linjegass og to er punkt-gass
- Tredje markør viser når alle gassdetektorene var nede under 20 prosent LEL
- Fjerde markør viser når alle gassdetektorene var nede i 0 prosent (kl. 17:40)

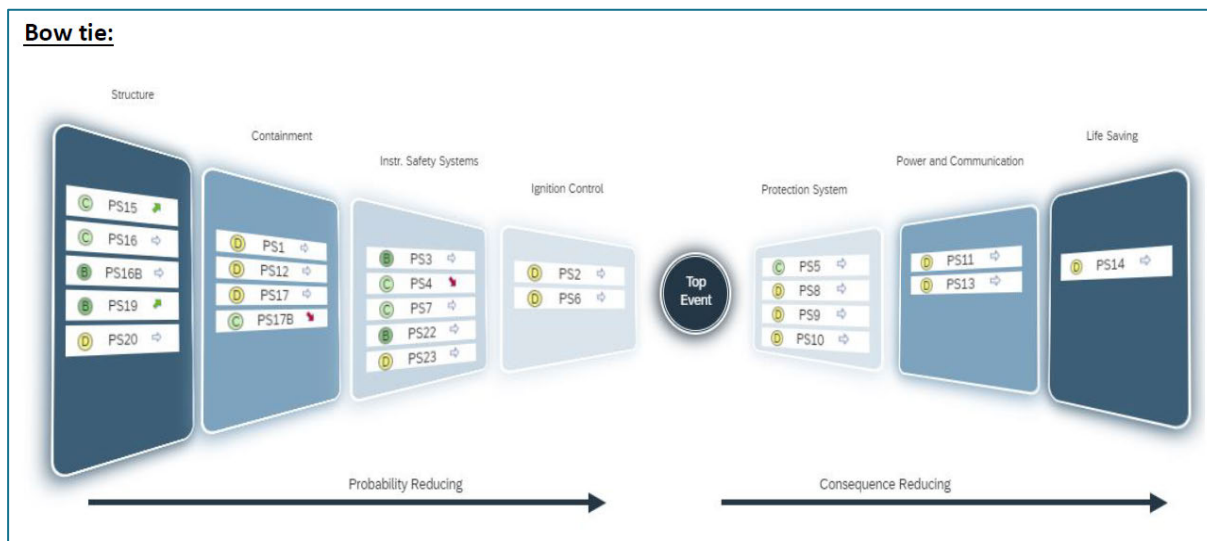
Figur 7 TIMP-bilde SFB. (Kilde: Equinor)

TRA-en forutsetter at integriteten på innretningen og sikkerhetsbarrierene er ivaretatt. TIMP-oversikten viser karakter D (det vil si «betydelige mangler») for PS6 Tennkildekontroll på grunn av risiko relatert til tilstand på varmekabler, og selskapet har etablert et levetidstiltak for installering av tennkildeutkobling, med investeringsbeslutning (DG3) i 2023. Det er også identifisert usikkerhet rundt ikke-elektriske tennkilder, der selskapet har etablert en kartleggingsaktivitet med frist 31.12.2022. Dette indikerer at SFB har en sårbarhet når det gjelder tennkilder.
