Granskingsrapport

Granskingsrapport etter ulykken på Oseberg B 7.5.2009

001053010

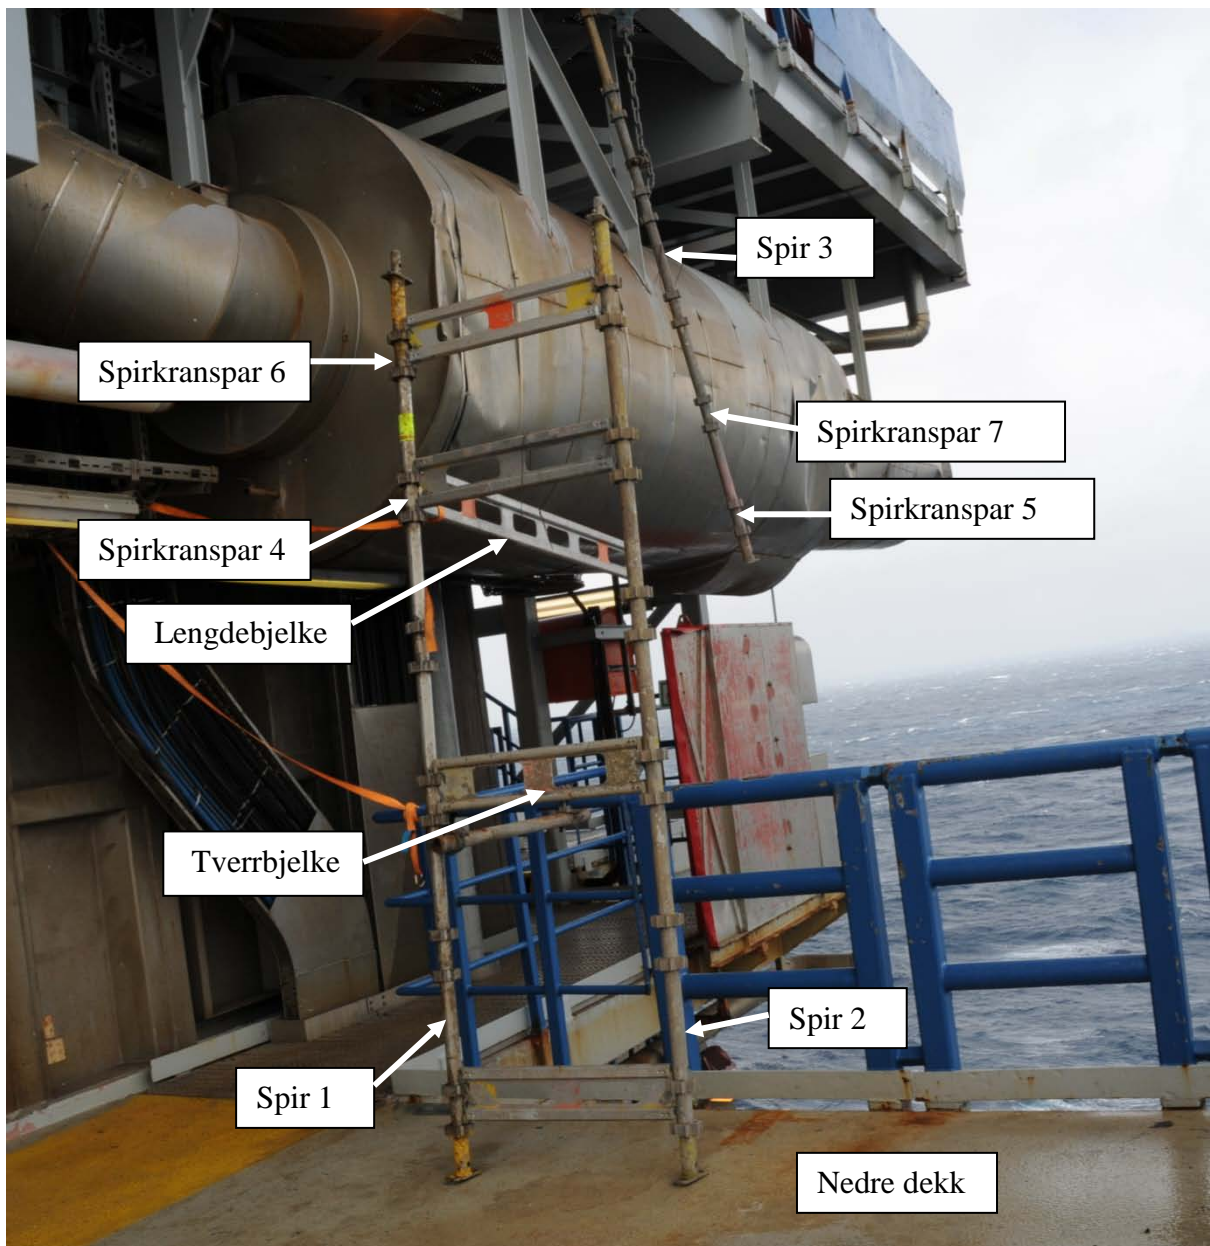
Bilde 1 viser gjenværende stillasdeler etter ulykken. Stillaset var et halvt hengende knektestillas. Den ene enden sto inne på dekk (spir 8 og 9) og den andre enden (spir 3), med knekt, var hengt opp med kjetting (1) i en H-bjelke i dekket over.

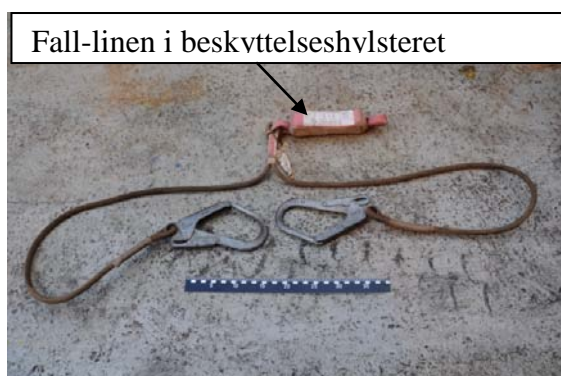
Bilde 2 viser Y-linen med krok 1 og krok 2

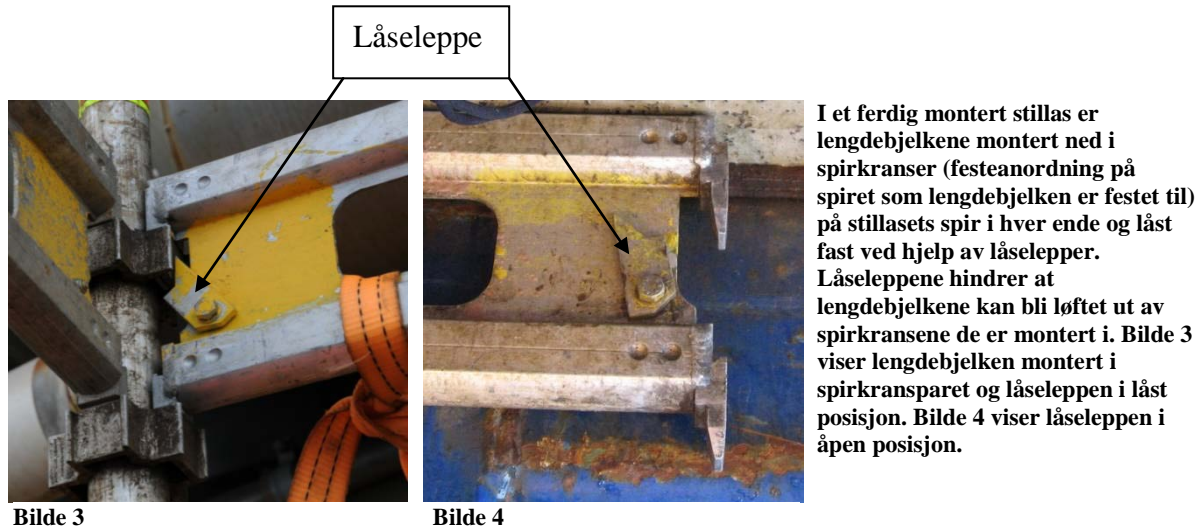
holder seg i lengdebjelken som på dette tidspunktet var festet i spirkransparene 6 og 7 og hadde festet den ene kroken i sikkerhetssele til lengdebjelke 6-7 (krok 1 i Y-linen, se bilde 2). Den andre kroken (krok 2) på Y-linen var igjen festet i krok 1. Han løsner låseleppene som låser lengdebjelkene 4-5 og 6-7 til spirkransparene på spir 3 (se bilde 3 og 4). Dette for at de deretter skulle kunne fjerne lengdebjelkene stående på nedre dekk.

For å finne et nytt punkt å feste sikkerhetslinen til, var A var i ferd med å løsne krok 1 fra lengdebjelke 6-7. B gjorde ham da oppmerksom på at han ikke måtte løsne krok 1, men bruke krok 2 (som på det tidspunkt var festet i krok 1) til å sikre seg i et nytt punkt.

A står på kne på lengdebjelke 4-5 og holder seg i lengdebjelke 6-7. Da han var i ferd med å reise seg opp for å finne ett nytt feste for krok 2, blir lengdebjelke 6-7 løftet ut av festene i spirkrans 7. Dette resulterer i at lengdebjelken, som han holder seg fast i med hendene, svinger ut til siden og han mister fotfestet på lengdebjelke 4-5. Ett kort øyeblikk blir han hengende etter lengdebjelke 6-7 som nå kun er festet til spirkrans 6. Spirkrans 6 tåler ikke belastningen og revner, med den konsekvens at A, sammen med lengdebjelke 6-7, faller 14 meter ned til kjellerdekk. I fallet blir også lengdebjelke 4-5 løftet ut av festene i spirkransparet 5.

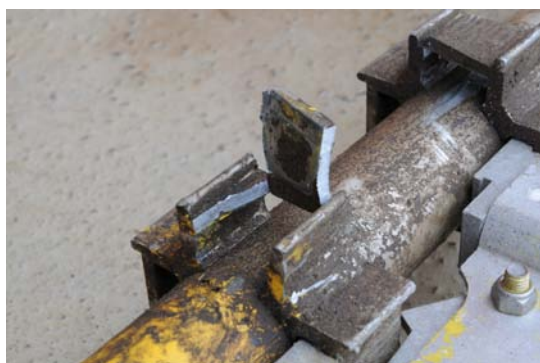
Bilde 5. Ødelagt feste for lengdebjelke

Den direkte årsaken til ulykken var at spirkransen ikke tålte belastningen og dermed revnet.

- Øverste par spirkranser (innfestninger for lengdebjelke) var ødelagt ved at øverste feste var brukket helt ut og nedre feste var deformert med en sprekk i ene siden. Se bilde 5.
- Et tredje spir hang i en kjetting som var festet opp i en bjelkeklemme (H-klemme) som var montert i en H-bjelke i

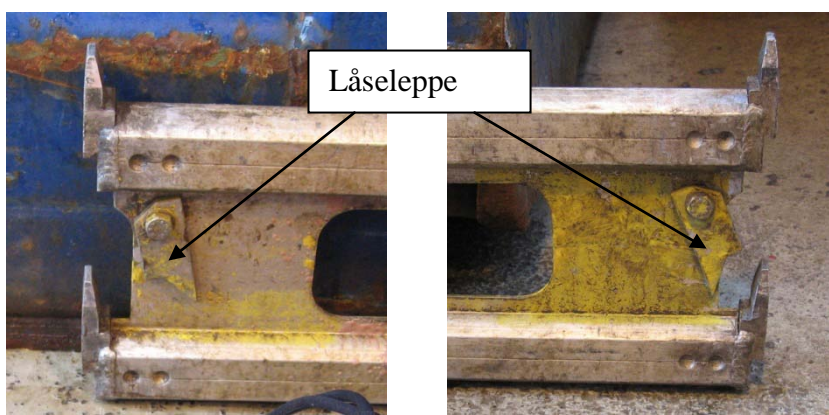
- En lengdebjelke (LB 1,9 meter, merket 1884 BK6). I den ene enden sto låseleppen i åpen posisjon, og i andre enden sto låseleppen i lukket posisjon. Låseleppene var trege å bevege. Undersøkelser i denne enden av lengdebjelken viser noe deformasjon av de deler som danner innfestningene til spirkransene, noe som tyder på at denne enden av vangen var blitt utsatt for stor belastning. Lengdebjelken var forsynt med seks hull hvor ene kroken på fallselen var festet i fjerde hull, regnet fra den deformerte enden av lengdebjelken. Se side 6 og 7.

Bilde 6 t.v. og 7 t.h. viser endene av lengdebjelken som fulgte med i fallet. I den ene enden var låseleppen satt i åpen posisjon. I den andre enden var låseleppen satt i låst posisjon.
