| Rapport | |
|---|---|
| Rapporttittel<br>Gransking av hendelse med fallende gjenstand på West Venture den 23.3.2015 | Aktivitetsnummer<br>404005004 |

| Sammendrag |
|---|
| <p>På den halvt nedsenkbare boreinnretningen West Venture inntraff en hendelse med en fallende gjenstand den 23.3.2015 under operasjon på Troll-feltet.</p> <p>Hendelsen fikk ikke alvorlige konsekvenser mht skade på mennesker eller materiell, men granskingen har avdekket blant annet mangler ved risikovurderinger, planlegging, roller og ansvar, ledelse og etterlevelse av prosedyrer.</p> |

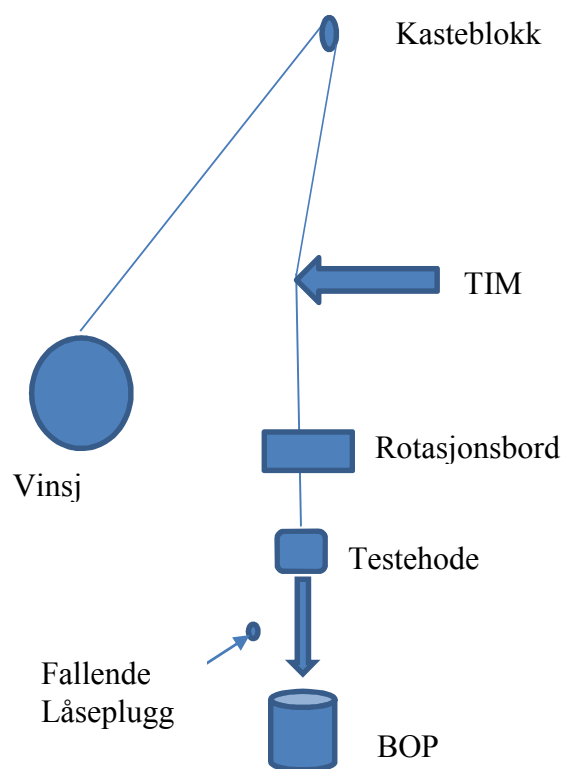
*Figur 1, skisse av løfteoperasjonen*

En arbeidsvinsj ble brukt for å heise testehodet opp og ned gjennom rotary til BOP. Testehodet ble stropet med tre 1-tonns fiberstroppe i øyebolter og samlet i en sjakkel i kroken til arbeidsvinsjen. Boredekksarbeider 1, som kjørte arbeidsvinsjen, begynte operasjonen i samarbeid med boredekksarbeider 2, som kjørte «tail-in-machine» (TIM). Gripetengene i denne ble kjørt i kryss og løftekettingen/ståltau lagt i kryss. TIM ble benyttet til å sentrere løftet gjennom spider/rotary. Boredekksarbeider 2 fungerte både som operatør av TIM og flaggmann. Løftet gjennom rotary var et blindløft.

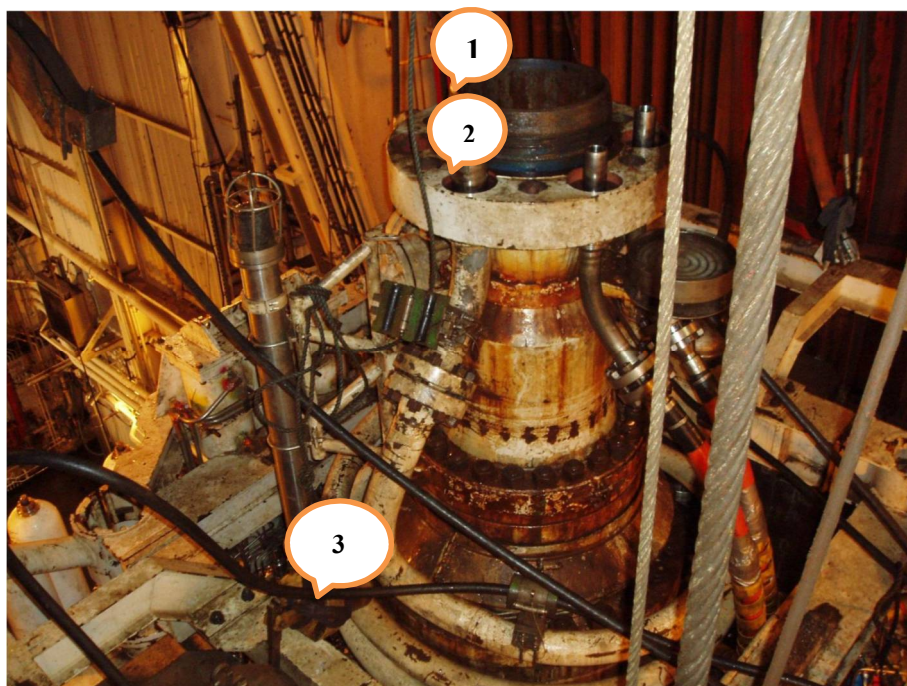
*Bilde 1, treffpunkt ved hendelse*

Testehodet hadde 5 låseplugg (merket med ulike farger) som var plassert inn i kammer i flens på toppen av BOP. Disse var satt usikret i åpen stilling, for å unngå fastkiling ved montasje. Usikret åpen stilling innebar at hver av de fem låsepluggene stakk noe ut fra kanten på testehodet. En låseplugg (gul) ble skjøvet ut av hullet i testehodet da denne hektes seg eller kom bort i struktur(er) ned igjennom rotary, eller spider, grunnet manglende sentrering. Låsepluggen falt så ca 6 meter og traff flensen til slamlinjekoblingen (mud-seal hub), hvor den mistet mye av energien, før den falt videre ca 2 meter og ble liggende fastkilt mellom BOP-ramme og kill-line hub.

1. Første treffpunkt ved toppen av mud-seal hub
2. Andre treffpunkt ved kill-line hub
3. Tredje og siste treffpunkt hvor det fallende objektet la seg til ro

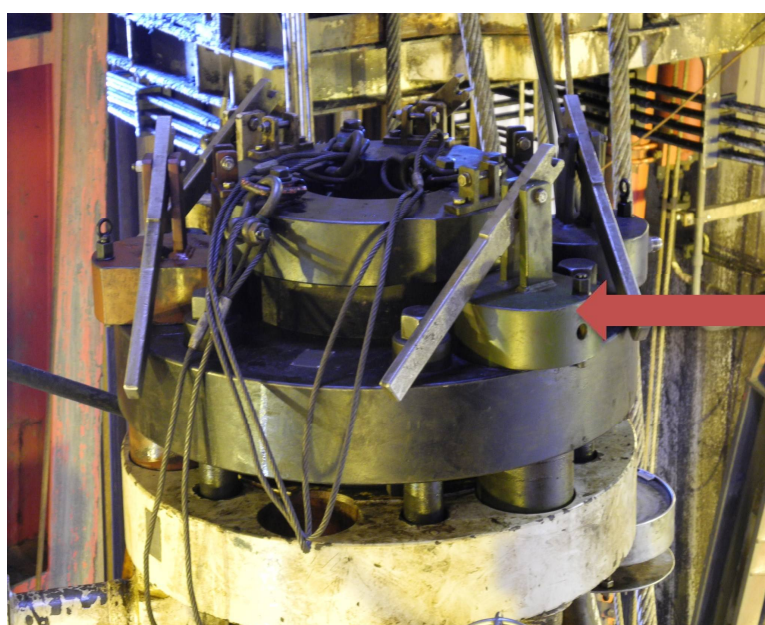
*Bilde 2: Testehodet*

Den direkte årsaken til hendelsen var at testehodet under nedheising hang seg opp i en av flere utstikkende strukturer i arbeidsplattformåpningen, eller i rotasjonsbordåpningen. Dette medførte at en av de usikre låsepluggene ble skjøvet ut av sitt kammer, falt ut av testehodet og ned på BOP.

Låseplugg i  
usikret posisjon

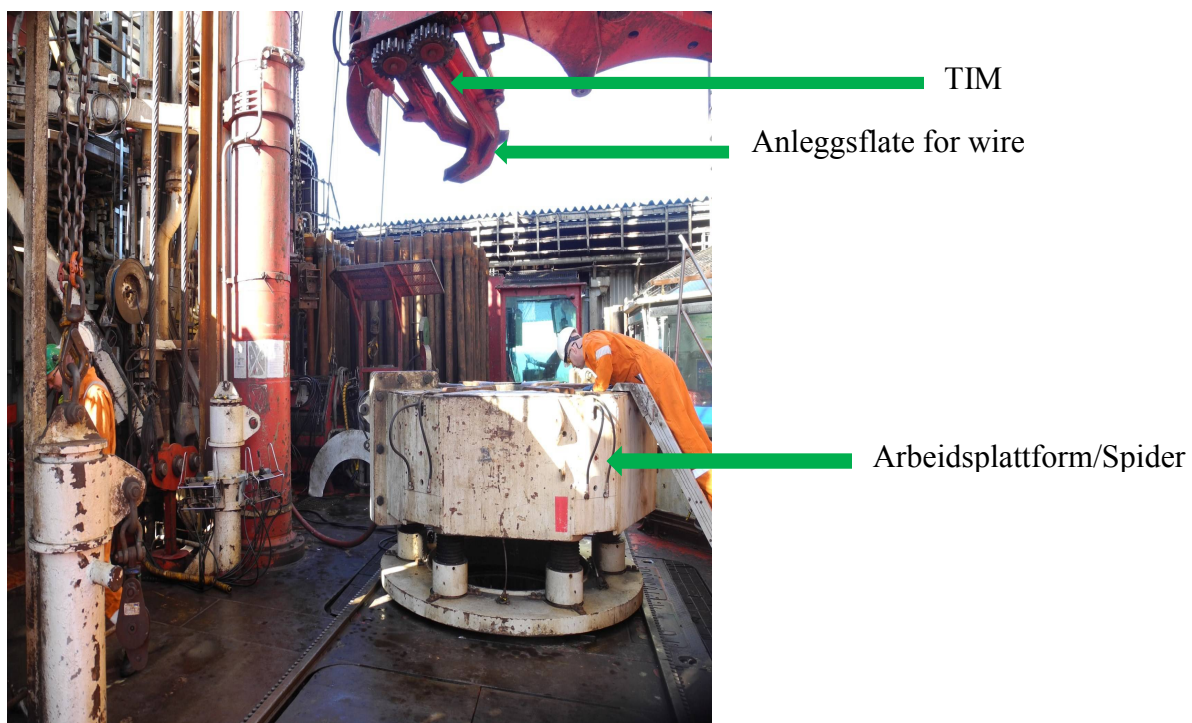
*Bilde 3, Spider*

I tillegg foregikk løfteoperasjonen i blindsonen, for operatør av arbeidsvinsjen, i det lasten ble heist ned i og gjennom rotary/spider. Muligheten for at flaggmenn kunne plassere seg i sikker posisjon for å dirigere lasten ned gjennom rotary var begrenset.

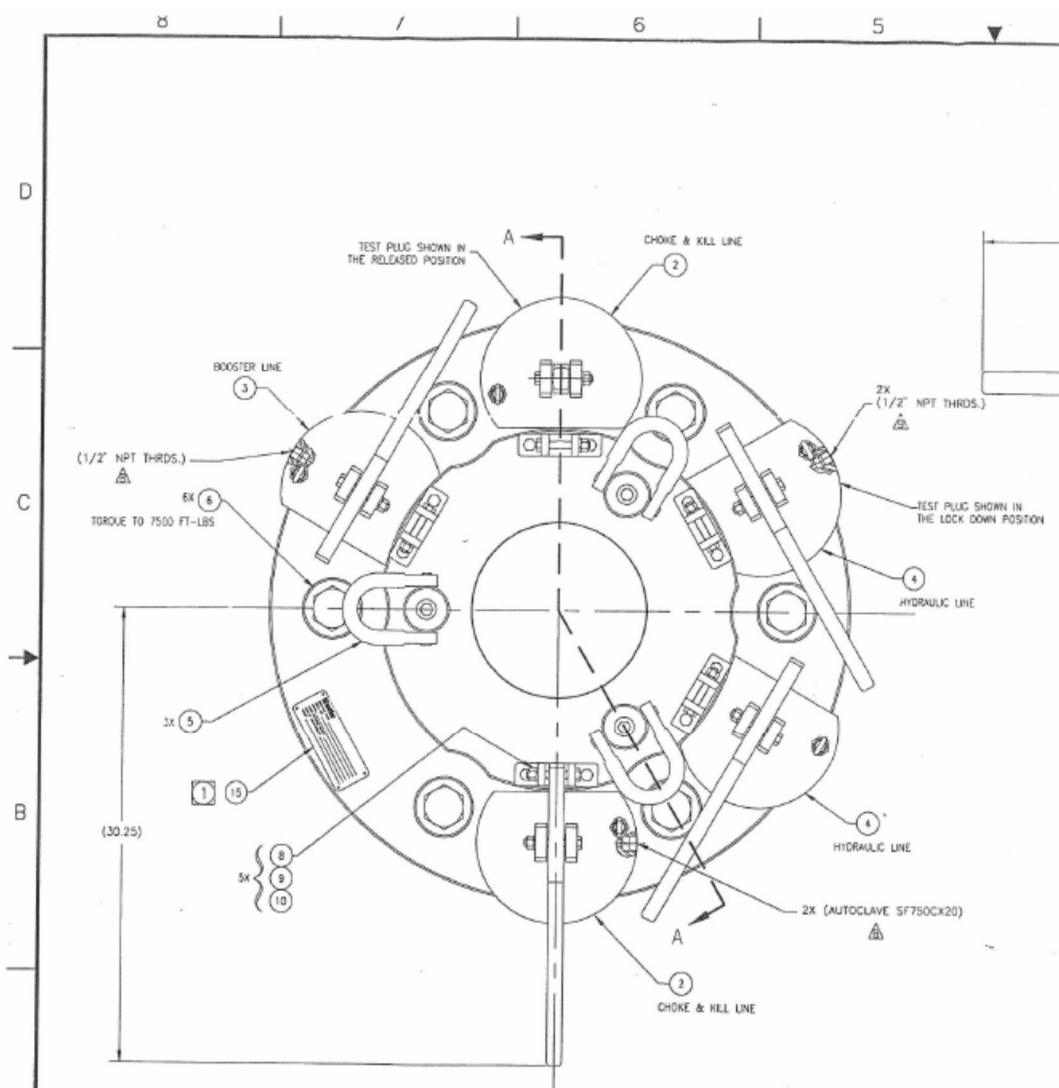
Bilde 5, tegning av testehodet

- Det var heller ingen bruksanvisning tilgjengelig, og trolig eksisterte heller ingen slik bruksanvisning. Det viste seg at det kun forelå en tegning av testehodet, og denne befant seg i en mappe tilgjengelig hos boresjef.
