Granskingsrapport

Rapport	
Rapporttittel Rapport etter gransking av turbinhavari med påfølgende brann på Tjeldbergodden 2. desember 2020	Aktivitetsnummer 001904026

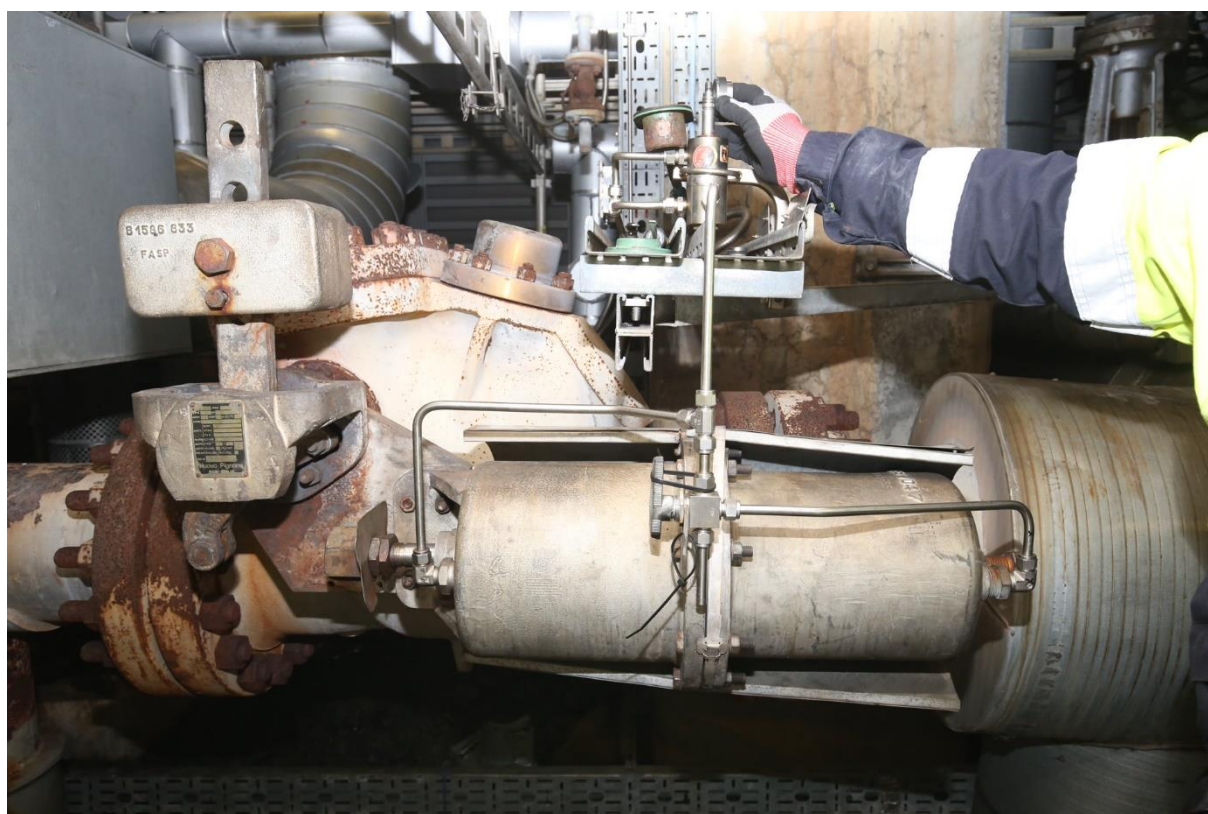
Figur 7 Bilde av Flintstoneventilen etter hendelsen (kilde: Kripos)

Den direkte årsaken til hendelsen var svikt i stengefunksjonen til en ventil som var en del av dampturbinens beskyttelse mot rusing og havari. I vedlikeholdssystemet var ventilens kritikalitet vurdert som "lav" med hensyn til konsekvensene for HMS noe som vil påvirke hvordan ventilen følges opp. Kritikalitetsvurderinger gir blant annet føringer for utarbeidelse av vedlikeholdsprogram og krav til funksjonstesting, hvilken prioritering de får i forbindelse med vedlikehold, hvem som involveres ved svekkelser, vurderinger av behov for kompenserende tiltak ved svekkelser og oppfølging av integritet. Systematiske gjennomganger av anlegget hadde ikke oppdaget denne mangelen ved kritikalitetsvurderingen.

I oktober ble det oppdaget bevegelse på aktuator i forbindelse med en loggerunde i anlegget. Sannsynligvis var solenoiden til Flintstoneventilen blitt skadet i forbindelse med en sandblåsningsjobb i området. Solenoiden ble midlertidig reparert med uoriginal stempeltetning samt noen nye o-ringer mens anlegget var i drift.

Ventilen lå i vedlikeholdssystemet som «serious ill». Det var antatt at svekkelsen kunne medføre utilsiktet stengning, men ikke at den ville svikte ved signal for stenging. Flintstoneventilen fungerte som tiltenkt i forbindelse med en stopp i november. I forbindelse med stansen i november ble det utført en reparasjon (stramming) av pakkboks for å unngå ekstern damplekkasje.
