# Granskingsrapport

HC-lekkasje i prosessanlegget hos Hammerfest LNG

001901027

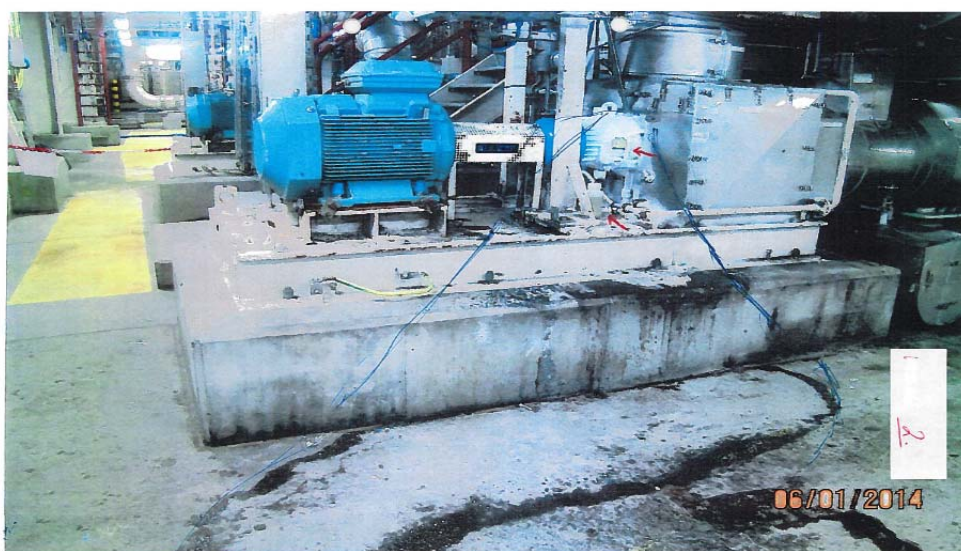
Innsatsleder inspiserer området rundt pumpe, og registrerer is-oppbygging som en vifte med utgangspunkt i pakkboks, ref skisse som innsatsleder gjør på bilde 2. Kan ikke se is-oppbygging på motsatt side av pumpe. Registrerer at plastflaske og «glasskule» er dekket av is.

Bilde 2. Skisse av hvor det ble observert isoppbygging.

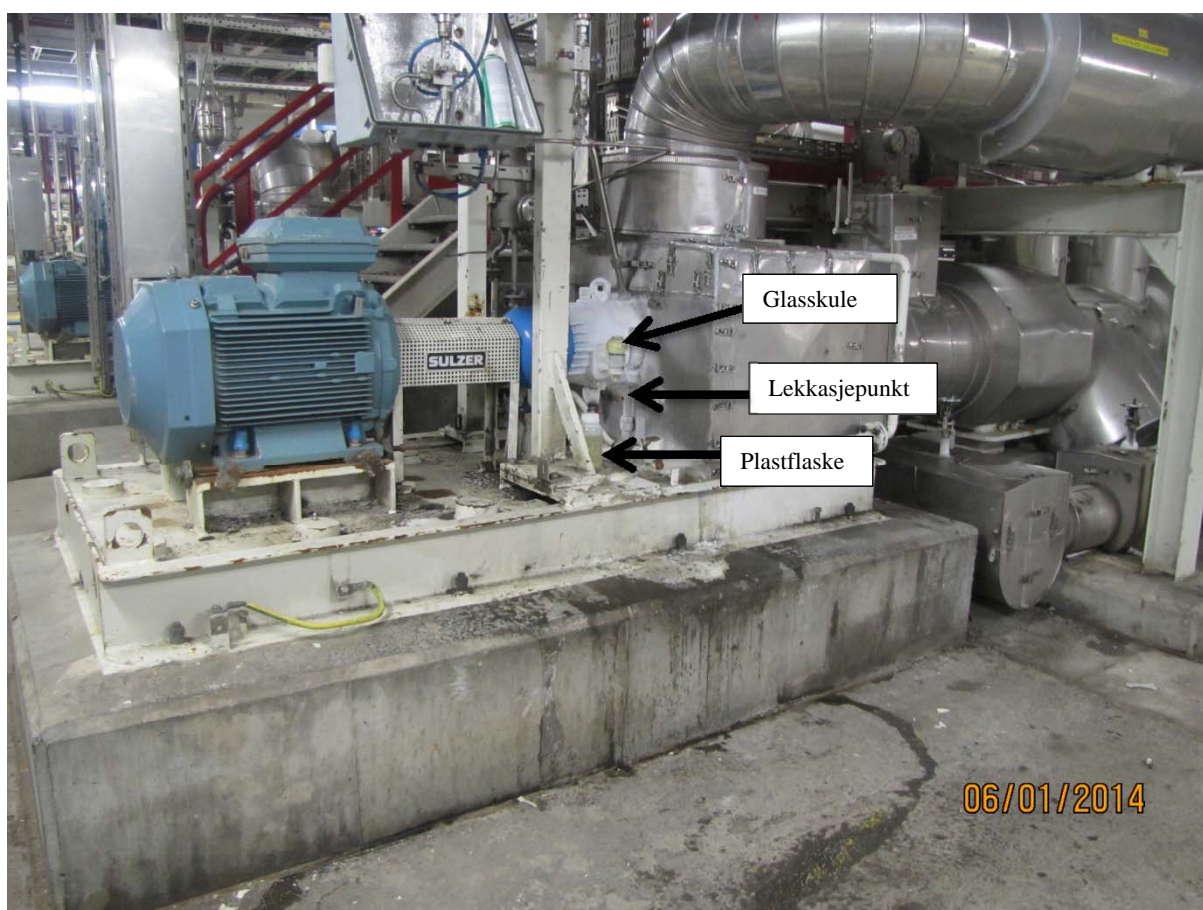
Lekkasjepunktet blir fastlagt til å være gjennom pakkboksen til pumpe 25-PA-102B. Det blir observert slitasje på en av pakningene i pakkboksen. De bakenforliggende årsakene til denne slitasjen er ikke klarlagt.

Bilde 3. Lekkasjestedet.

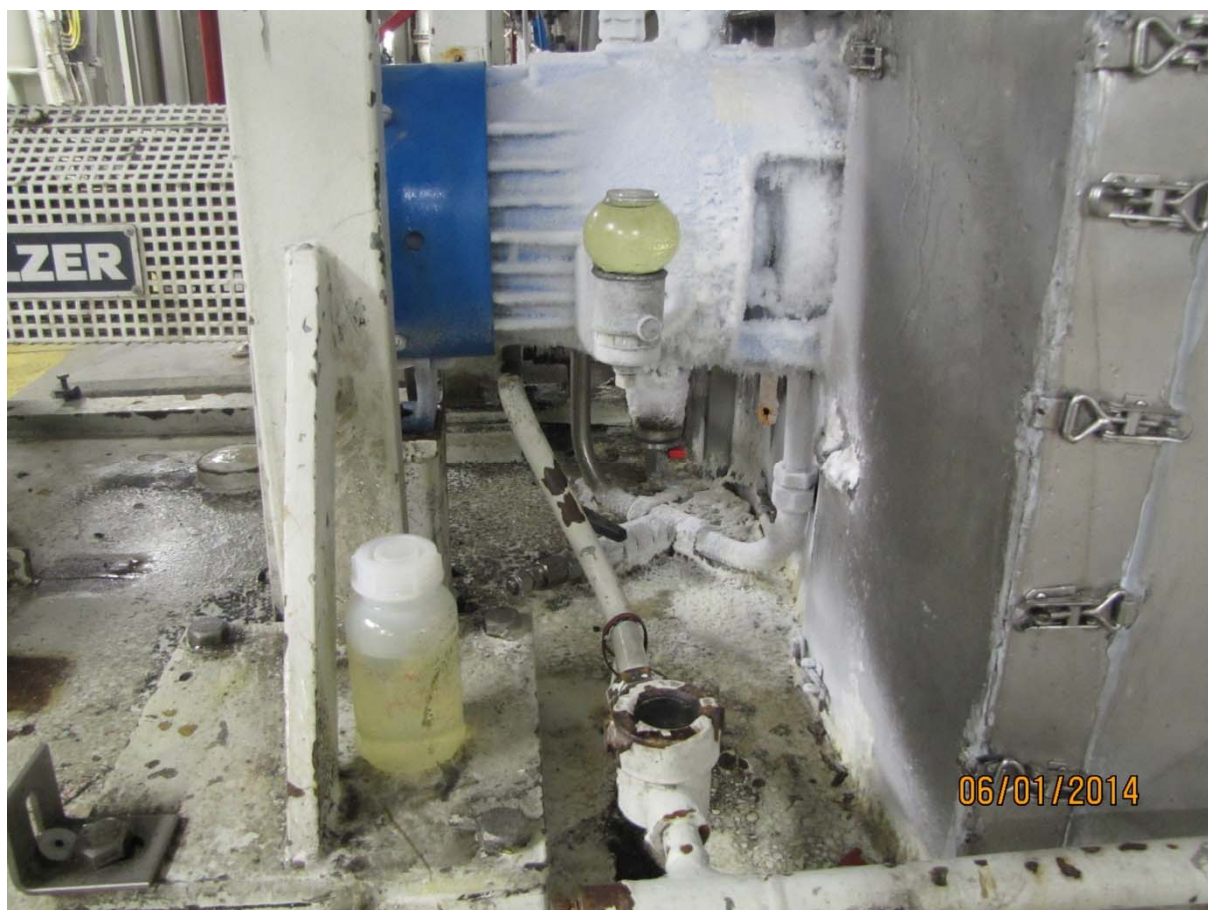
Bilde 4. Nærbilde av lekkasjestedet.

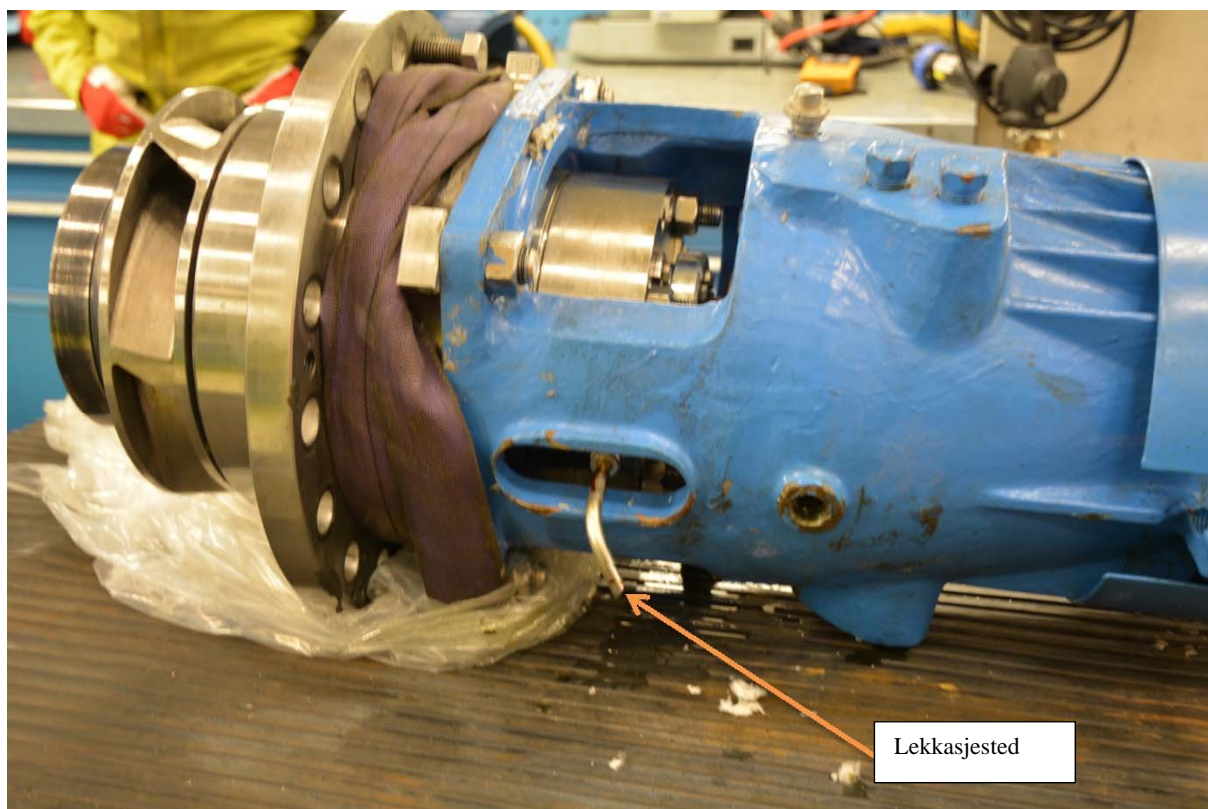
Bilde 5. Nærbilde av pakkboks før demontering.

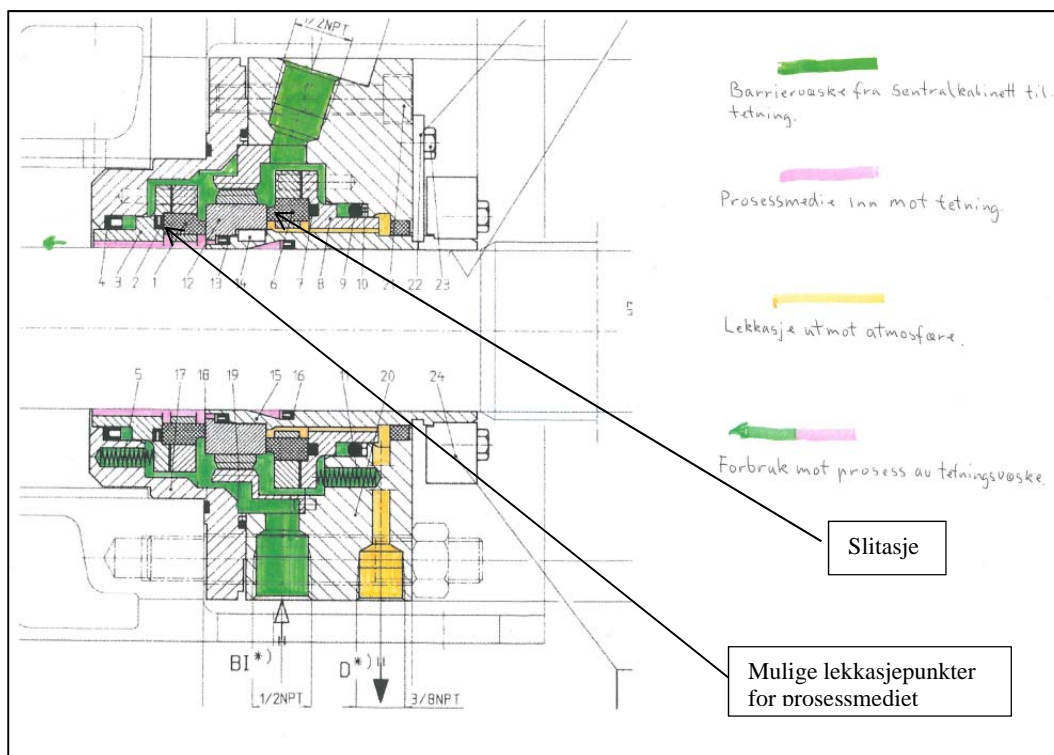
Bilde 6. Snittegning av pakkboks

Tirsdag 14. januar ble pumpe 25-PA-102 B demontert og tatt inn på verkstedet. Her ble pakkboksen tatt av akslingen. Pakkboksen ble deretter splittet for å se etter skader. Det ble funnet avsetninger i pakkboksen som ikke skulle være der og noen små synlige skader på sliteringer og pakninger. Statoil besluttet å sende pakkboksen til produsenten for nærmere undersøkelser. Dette arbeidet ble startet 29.1.2014 hos EagleBurgman i Wolfratshausen. Denne undersøkelsen viser en slitasje på 0,8 mm på pakning ved pos. 6, se snittegning bilde 7. Dette betyr at det her vil være en åpning i pakkboksen. Sperrevæsken, n-pentan, har lekket ut denne veien. Sperrevæsken har et normalt driftstrykk på 73 bar og prosessmediet har et trykk på 60 bar. Dette gir et overtrykk i forhold til prosessmediet på 13 bar. Da sperrevæsken forsvant, falt trykket til omkring 15 bar. Pakkboksen er avhengig av et overtrykk på sperrevæsken for å opprettholde sin tettefunksjon mot prosessen. Med et overtrykk på 45 bar har prosessmediet flere muligheter til å lekke inn i områder hvor det normalt er sperrevæske. Noen av mulighetene er ved pos 1, 2 og 12 på snittegningen, bilde 6. Prosessmediet lekker så ut samme vei som sperrevæsken.

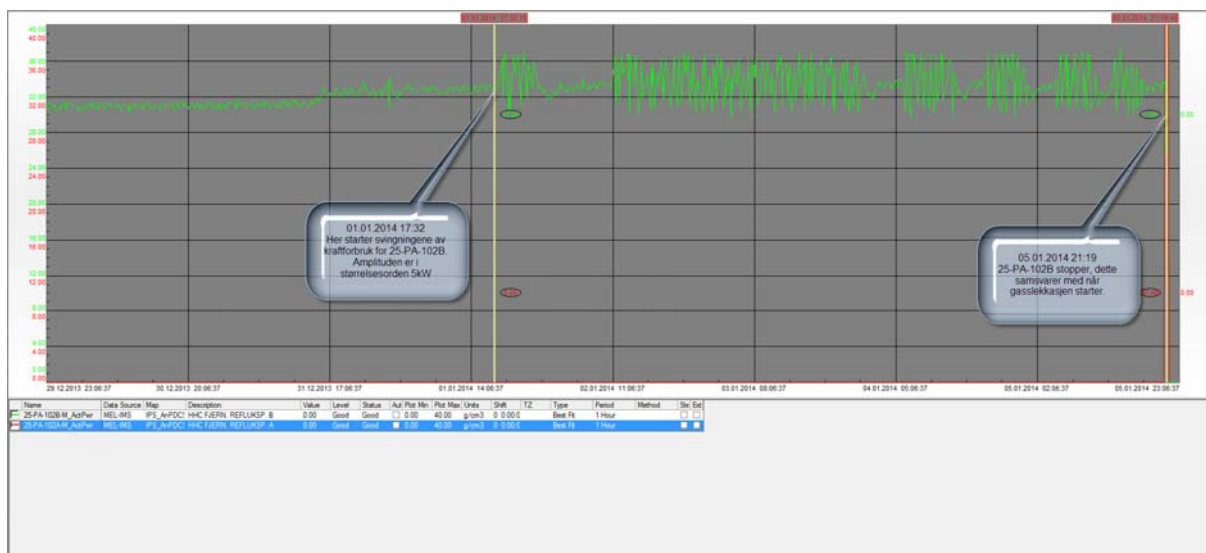
Trenden for pumpe 25-PA-102B viser en klar økning i svingningene i effektforbruket de 5 siste dagene før hendelsen inntraff, jf bilde 8.

Bilde 8. trend for effektforbruk

Trend for effektforbruket til den elektriske motoren som driver pumpe 25-PA-102B viser en klar økning i svingningene i effektforbruket de 5 siste dagene før hendelsen inntraff.
