Granskingsrapport

Rapport	
Rapporttittel Oppdatert rapport etter gransking av personskade på Heimdal 28.11.2019	Aktivitetsnummer 001036022

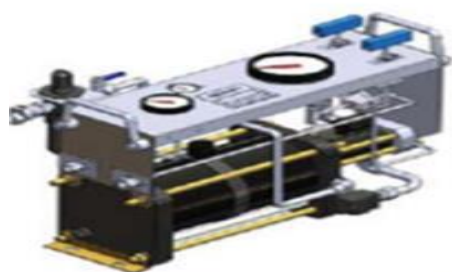
Figur 3: Boosterpumpe (Kilde: Safety Alert; Equinor)

Pumpa involvert i hendelsen var ikke utstyrt med pilotventil eller sikkerhetsventil for begrensnig av maksimum leveringstrykk. Basert på et leveringstrykk fra sentralanlegget for nitrogen på ca. 130 barg og et maksimum tilgjengelig trykk på arbeidsluft på opp mot 9 barg, vil leveringstrykket kunne varieres fra ca. 205-805 barg ved justering av lufttrykket. Utover muligheten til å justere ned lufttrykket, har denne pumpa ingen mulighet for forhåndsinnstilling av ønsket leveringstrykk. Reduksjon av lufttrykket inn på pumpa vil også føre til at opptrykkingen tar lengre tid.

Pumpa har en egenbegrensning på ca. 1000 barg.

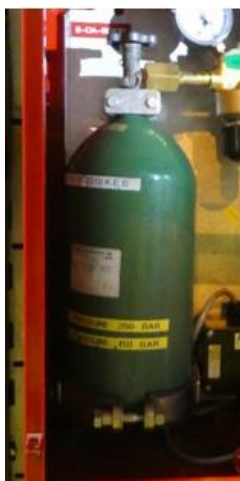
Den typen flaske som var involvert i hendelsen benyttes kun i forbindelse med manuell utløsning av CO₂. Flaska er sertifisert for et operasjonstrykk på 200 barg og har et testtrykk på 348 barg.

Figur 4: 3,4 liters nitrogenflaske (Kilde: Safety Alert; Equinor)

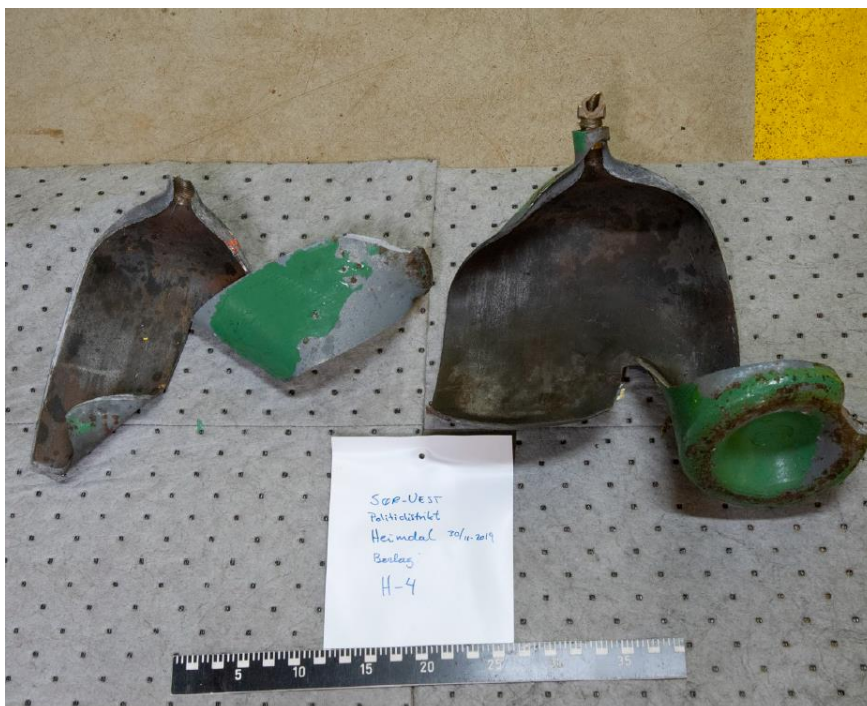
Det er uklart hvor lenge opptrykkingen varte. De registrerte at flaske ble varm, men rakk ikke å foreta seg noe før flaske ble sprengt.

Figur 6: Den sprengte flaska (Kilde: Politiet)

To personer ble alvorlig skadet. Person2 som holdt flaska, fikk alvorlige skader i beina og i den ene hånda. Person3 ble skadet da boosterpumpa traff beina, antakeligvis etter at den var truffet av deler av flaska.
